# Oltarni слиki iz cerkve sv. Lovrenca in Kancijana na Hotavljah

Oris konservatorsko-restavratorskih postopkov

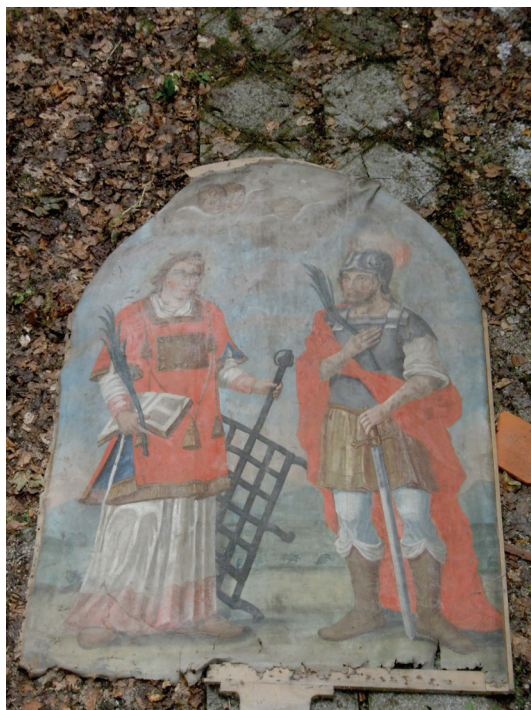
Slika *Svetega Lovrenca in Kancijana* nima signature, tudi točna datacija ni znana. Naslikana je v oljni tehniki na platno, ki meri v višino 191,5 cm, v širino pa 127 cm. Spada med srednje velike oltarne podobe in je v preteklosti, ko je bilo njeno stanje boljše, ob določenih dnevih krasila glavni oltar. Ko je sliko v popravilo prevzel Oddelek za stafelajno slikarstvo na Restavratorskem centru,<sup>6</sup> je bil temeljni podporni nosilec platna popolnoma uničen. Desna polovica podokvira je manjkala, leva je bila deformirana in nestabilna. Tudi izdelava (domnevno) originalnega podokvira je bila neustrezna. Lesene letvice so bile tanke, stiki zbiti z žebli. To pomeni, da tudi takrat, ko je bil podokvir nepoškodovan, tkanemu nosilcu ni omogočal ustrezne napetosti, kar je eden od glavnih pogojev za vzdrževanje dobrega stanja slikovnih plasti. Tkani nosilec je sešit iz treh kosov platna, najbolj je bil poškodovan v spodnjem delu slike. Raztrganine in predrtine so bile številčnejše tudi na robovih slike. Neustrezna napetost platna slike *Svetega Lovrenca in Kancijana* je povzročila nastanek gubanja, kar je vodilo v razpokanost in odpadanje originalne poslikave. Ker je umetnina v preteklosti izgubila svojo funkcijo kot likovna oprema oltarja, je bila z njega odstranjena in nato hranjena v neustreznih pogojih. Z leti se je na površini nabrala umazanija, vlaga pa je škodila laku, tako da je postal delno neprosojen. Oba elementa sta negativno vplivala na barvno plast in naslikan motiv je postal z leti slabo viden.

Slika *Svetega Lovrenca in Kancijana* pred restavratorskim posegom.  
(foto: Jure Ferlan)

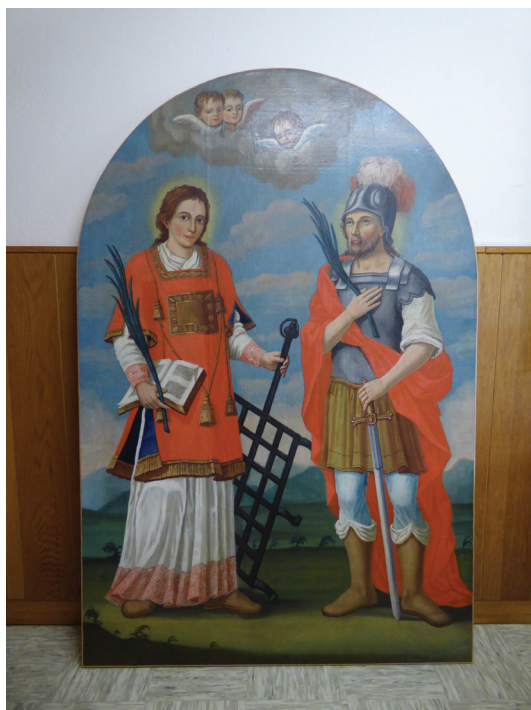
Slika *Svetega Lovrenca in Kancijana* po konservatorsko-restavratorskih postopkih..  
(foto: Jure Ferlan)

Kot je že bilo že napisano, sta bili platni obeh slik močno poškodovani. Ker podlepljanje<sup>8</sup> velja za največji konservatorski poseg v platneni nosilec, se izvaja le v primerih, ko je originalno platno tako oslajbljeno in preperelo, da ne opravlja več svoje naloge; to je veljalo tudi za naši sliki. Pred podlepljanjem so bile luknje, predrtine in raztrganine ustrezno sanirane. V manjkajoče dele platnenega nosilca so bili nameščeni in pritrjeni predhodno pripravljene novi koščki platna. Materiali in metode, ki so se uporabljali, bodo v prihodnosti odstranljivi.

Originalna podokvira pri obeh umetninah sta bila tako močno poškodovana, da jih je bilo treba nadomestiti z novima. Sliki sta bili napeti na nova lesena podokvira na zagozde, ki sta izdelana po uveljavljenih standardih. Omogočata ustrezno napetost nosilca. Po nape-njanju so sledili postopki na sprednji strani slik.

Kitanje poškodb slikovnih plasti spada med postopke, ki vplivajo na kakovost retuša. Manjkajoča področja slikovnih plasti so bila na obeh slikah natančno dopolnjena in ustrezno površinsko strukturirana. To pomeni, da je površina zakitanega mesta enaka površini originala; tako je pripravljena na retuširanje,<sup>9</sup> ki je bilo izvedeno v dveh glavnih fazah. Prva je bilo podlaganje – zakitano površino

pobarvamo v svetlejših in hladnejših barvnih tonih. Njihov kolorit je sestavljen iz barv, ki so v okolici poškodbe, ki jo želimo vključiti v celoto. Sledila je druga faza retuširanja – lazuriranje. Tu sta se konservatorja-restavratorja z lazurnimi toni, v kar najmanj slojih, približala originalnim barvnim površinam. Po zaključenem retuširanju sta bili слиki finalno lakirani.

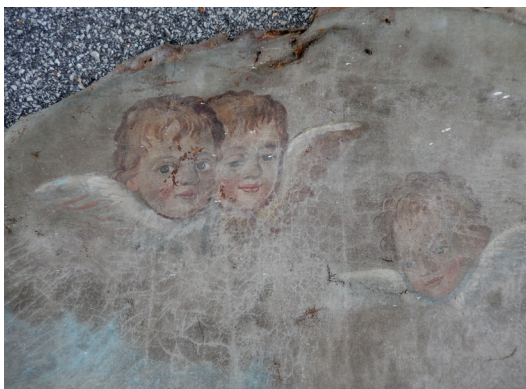
Detajl slike *Svetega Lovrenca in Kancijana* prikazuje obseg poškodovane slikovne plasti.  
(foto: Jure Ferlan)

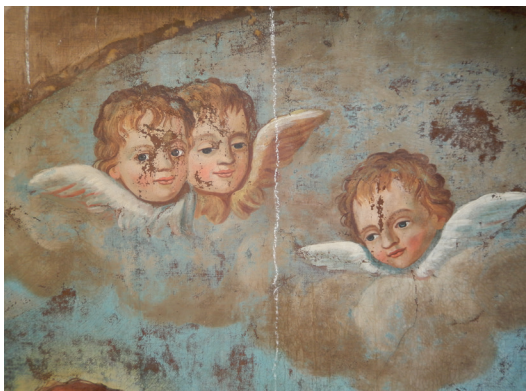
Detajl slike *Svetega Lovrenca in Kancijana* med odstranjevanjem površinske umazanije in degradiranega laka.(foto: Zdenka Salmič Pungerčar)

Danes je konservatorsko-restavratorska praksa na tem področju zelo napredovala. Nova metodologija odstranjevanja neželenih slojev temelji na selektivnem odstranjevanju posameznih slojev, kar omogoča nadzorovano spremljanje izvedbe. V primeru obravnavanih slik je bila najprej odstranjena debela plast površinske umazanije in nato poškodovani lak. Že po odstranitvi površinske umazanije so se pojavile barvno bogato odslikane podobe.

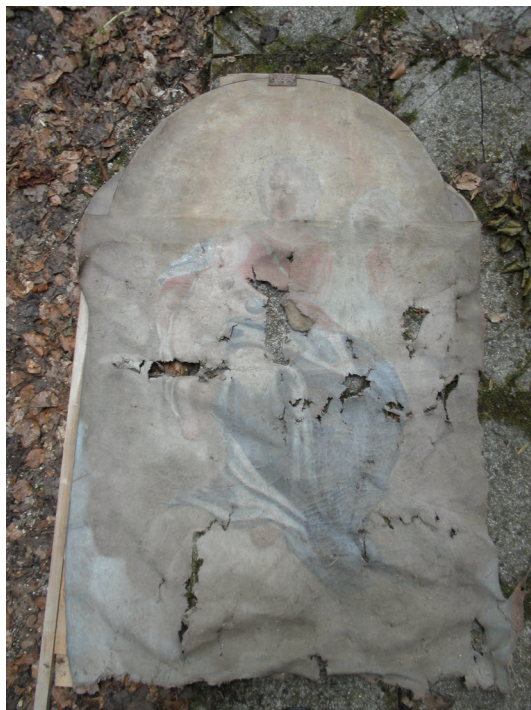
meru prejšnje slike je bil tudi pri tej podokvir popolnoma uničen. Ohranjena sta bila le zgornji polkrožni del podokvira in desna letvica. Zanimivo je, da je bila slika na zgornjem delu, tam, kjer je bil podokvir prisoten, v precej boljšem stanju kot drugje. Manjkajoči del podokvira, neustrezno rokovanje in hranjenje so povzročili nastanek številnih lukenj, predrtin in raztrganin, ki so bile najboljše v osrednjem delu nosilca. Poškodbe nosilca so povzročile tudi nestabilnost, odpadanje in luščenje slikovnih plasti. Zaradi neustreznega hranjenja se je na površini sprednje in zadnje strani z leti nabrala debela plast umazanije, ki je na licu popolnoma prekrila in zastrla – sicer barvito – odslikano podobo.

*Podoba Marije* (Marija Pomočnica z Jezusom) pred restavratorskim posegom. Detajl Marijinega obraza je bil zaradi obsega poškodb skoraj neviden.  
(foto: Jure Ferlan)

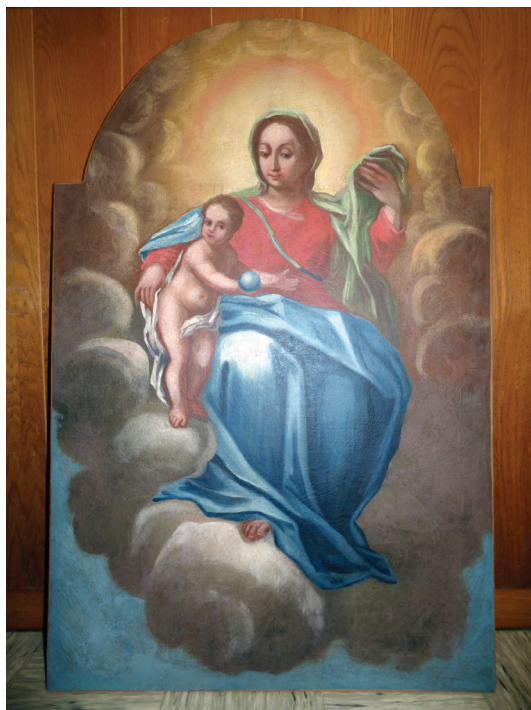
*Podoba Marije* po konservatorsko-restavratorskem posegu.  
(foto: Jure Ferlan)

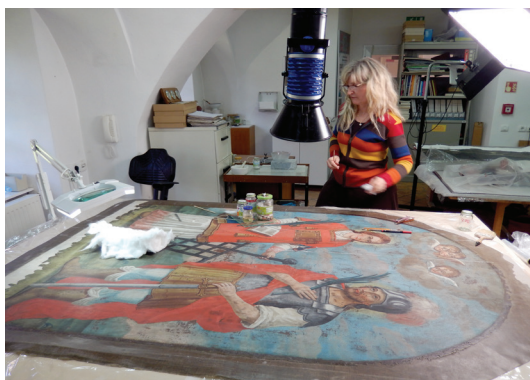
Restavratorka mag. Zdenka Salmič Pungerčar med delom v novomeški enoti ZVKDS ob podlepljeni in delno očiščeni sliki pred retuširanjem. (foto: Jure Ferlan)
