## UGOTAVLJANJE POŠKODB VRVNIH PRIŽEMK IN ANALIZA VZROKOV NJIHOVEGA NASTANKA

### AN ASSESSMENT OF THE DAMAGE TO ROPEWAY CLIPS AND AN ANALYSIS OF THE SOURCE OF THE DAMAGE

Žiga Bajt<sup>1</sup>, Viljem Kuhar<sup>1</sup>, Andraž Legat<sup>1</sup>, Mirjam Leban<sup>2</sup>, Janez Gomboc<sup>1</sup>

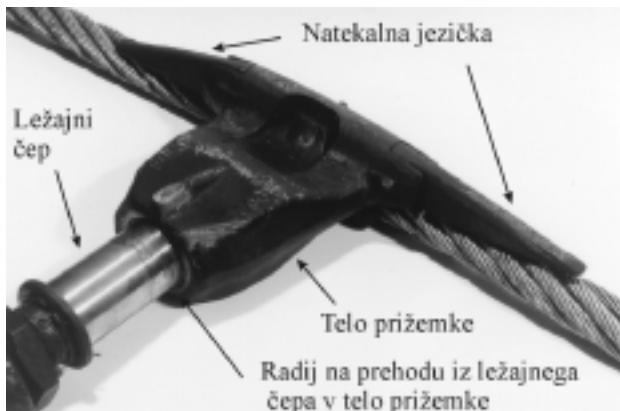
**Slika 1:** Karakteristični deli prižemke, njena lega na vrvi in statične obremenitve

**Figure 1:** Characteristic parts of a ropeway clip, its position on the rope, and the static loads

S stališča obremenitev je kritično mesto radij na prehodu iz ležajnega čepa v telo prižemke (slika 1), kjer je poleg oblikovnega zareznega učinka tudi največji upogibni moment ter obrabna in koroziska izpostavljenost. Kritično mesto je tudi na prižemalnem delu vrv, kjer so utori za natekalne jezičke.

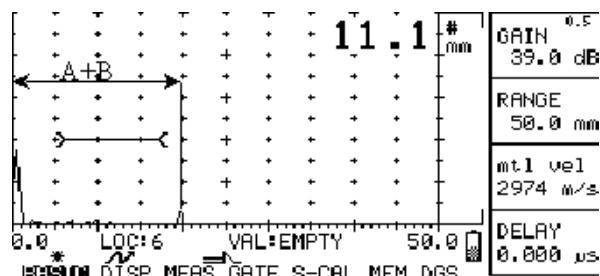
**Slika 4:** UZ odziv na nepoškodovani prižemki - vrh signala na prvi tretjini grafa je posledica odbora zvoka od zgornjega roba prižemke

**Figure 4:** Ultrasonic response on an undamaged ropeway clip - the peak in the first third of the graph is due to the sound rebound from the top edge of the clip

Na **sliki 4** je prikazan odziv ultrazvočnega signala na nepočeni prižemki. Vrh signala na začetku skale je posledica vstopa zvoka iz UZ - sonde v preskušanec, neizraziti vrh v prvi tretjini območja (na razdalji A + B) pa je odboj od zgornjega roba prižemke.

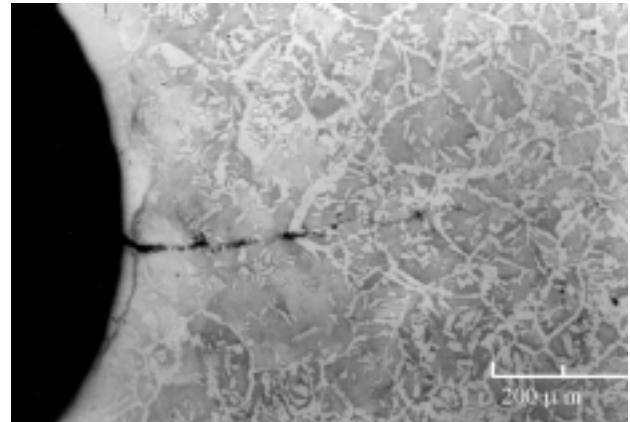
**Slika 6:** Grobo zrnata perlitno – feritna widmanstättska mikrostruktura na eni izmed počenih prižemk

**Figure 6:** Coarse-grained pearlite-ferritic widmanstättic microstructure of one of the cracked ropeway clips

Metalografska preiskava več prižemk, na katerih so bile odkrite razpokane kaže, da je mikrostruktura jekel s slabo žilavostjo pretežno iz lamelarnega perlita, zelo nehomogena in grobozrnata - nominalna ASTM - velikost zrn razreda 1 do 3<sup>16</sup>. Pri preiskavi obravnih prižemk smo nekajkrat ugotovili tudi v celoti amorfni in transgranularni widmannstätttski ferit (**slika 6**).

Metalografska analiza kaže, da material ni bil termično obdelan - poboljšan, nizka vsebnost aluminija pa je verjetno vzrok za grobozrnato strukturo po kovanju. Posledica vsega naštetege je slaba žilavost jekel starejšega tipa prižemk<sup>17,5</sup>.

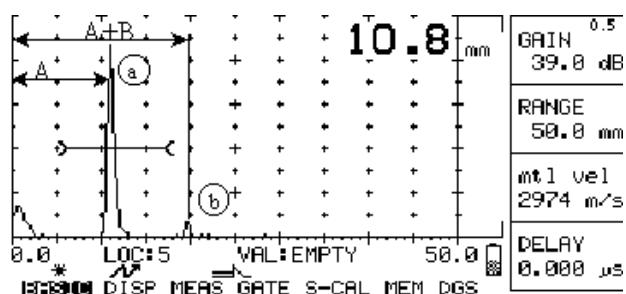
Na **sliki 5** so vidni vrhovi signala: na prehodu iz UZ - sonde v telo prižemke (začetek grafa), odboj od zgornjega roba prižemke (na razdalji A+B od začetka grafa) in izrazit vrh signala, ki je posledica odboja od razpoke na prehodu iz ležajnega čepa v telo prižemke (na razdalji A od začetka grafa). Višina konice signala na počeni prižemki je odvisna od lege, oblike in globine razpokane<sup>10</sup>. Ostra in majhna razpoka, ki je usmerjena pravokotno na smer potovanja ultrazvočnega signala, da veliko močnejši odboj (**slika 5 - a**), kot pa obla zaokrožitev roba na vrhu prižemke (**slika 5 - b**).

Razpoke so se večinoma pojavile na spodnjem in stranskem delu ležajnega čepa (**slika 2** - prerez A-A). Razpoke na spodnjem delu so za približno 20° zamaknjene proti stranskemu delu. Njihova lega je razumljiva, če si predstavljamo obremenitveno stanje prižemke pri vožnji v klanec, ko se vrv v povprečju nagne za podoben kot. Nekatere razpoke so se pojavile na stranskih delih ležajnega čepa (**slika 2** - prerez A-A), ki je pri statično obremenjeni prižemki na ravni neobremenjen, močne obremenitve tega dela ležajnega

**Slika 5:** UZ odziv na počeni prižemki - izraziti vrh signala je posledica odboja zvoka od razpoke v radiju

**Figure 5:** Ultrasonic response obtained on a cracked ropeway clip - the highest peak is due to the sound rebound from the crack in the radius
