## POŠKODBE NA PAROVODIH IZ JEKLA 14 MoV 6 3

### DAMAGE TO STEAM PIPES MADE OF 14 MoV 6 3 STEEL

**Dimitrij Kmetič<sup>1</sup>, Jelena Vojvodič Tuma<sup>1</sup>, Boris Arzenšek<sup>1</sup>, Matjaž Dvoršek<sup>2</sup>,  
Jože Lenart<sup>2</sup>**

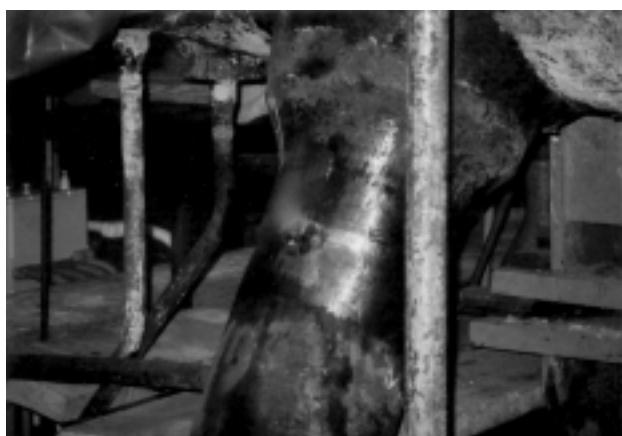
**Slika 1:** Makroposnetek zvara na regulacijskem ventilu s parovodom na turbini visokega tlaka

**Figure 1:** Weld of the controlling valve with the steam pipe in the high-pressure turbine part

Na zvarih smo pripravili mikrostrukturne odtise na osnovnem materialu, v toplotno vplivanem področju in v varu. Na **sliki 1** je na makroposnetku prikazan preiskovani zvar S5, ki leži pod hitrozapornim ventilom na turbini visokega tlaka. V mikrostrukturi osnovnega materiala in varov nismo opazili nobenih posebnosti, razen rasti karbidov in izločkov (**sliki 2 in 3**). V toplotno vplivanem področju zvarov pa smo v jeklu 14MoV63 opazili tudi poškodbe, ki so nastale zaradi deformacije z lezenjem. V mikrostrukturi so mikropraznine in mikrorazpokane. Mikropraznine so ponekod enakomerno porazdeljene po kovinski matici drugod pa v nizih po mejah avstenitnih kristalnih zrn (**sliki 4 in 5**). Mikrorazpokane so nastale z združevanjem mikropraznin po kristalnih mejah (**slika 6**). Po klasifikaciji VGB smo poškodbe ocenili z razredoma 2 in 3 (2b, 3a, 3b). Večjih nizov in večjih mikrorazpok v jeklu nismo opazili. Z večkratnim

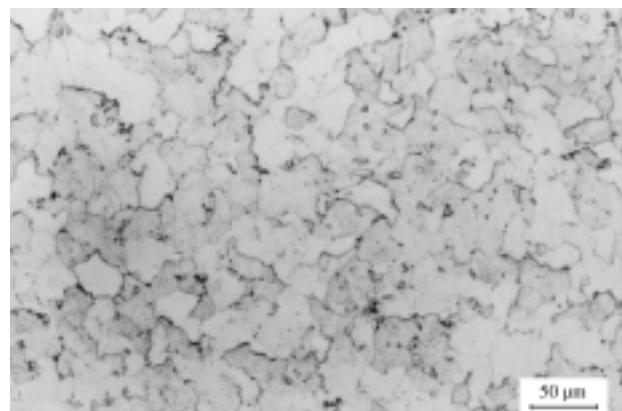
**Slika 2:** Mikrostruktura osnovnega materiala iz visoko popuščenega martenzita

**Figure 2:** Microstructure from high tempered martensite in the parent metal

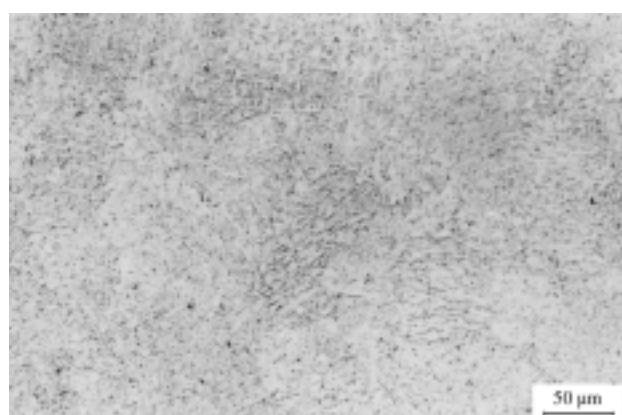
**Slika 3:** Mikrostruktura vara iz visoko popuščenega martenzita

**Figure 3:** Microstructure from high tempered martensite in the weld metal

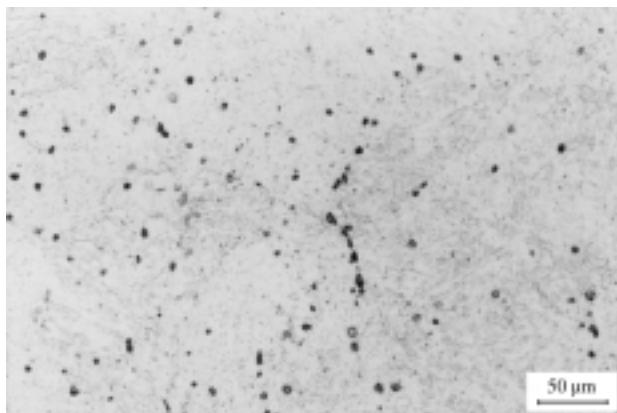
**Slika 4:** Mikropraznine v toplotno vplivanem področju  
**Figure 4:** Microcavities in the heat-affected zone

brušenjem in odvzemom replik smo ugotovili, da so poškodbe plitve. Na parovodih so na globini 0,5 mm posamezne mikropraznine, na globini 1 mm pa nismo opazili nobenih poškodb.

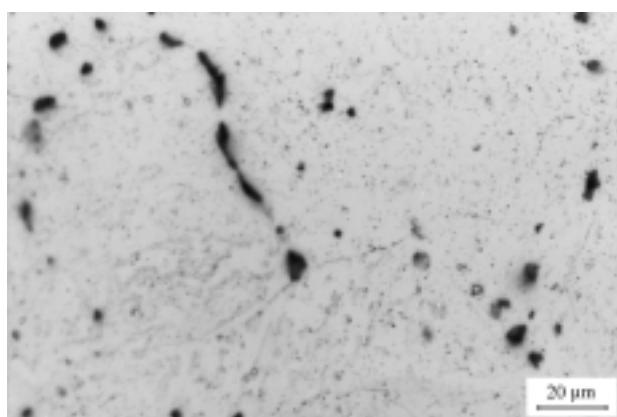
**Slika 5:** Mikropraznine po mejah prvotnih austenitnih zrn  
**Figure 5:** Microcavities at the austenite grain boundaries

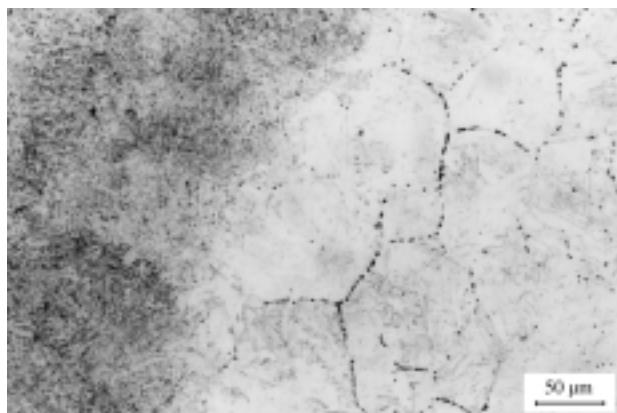
**Slika 6:** Mikrorazpoke po mejah austenitnih zrn so nastale z združevanjem mikropraznin  
**Figure 6:** Microcracks developed with coalescence of microcavities at the austenite grain boundaries

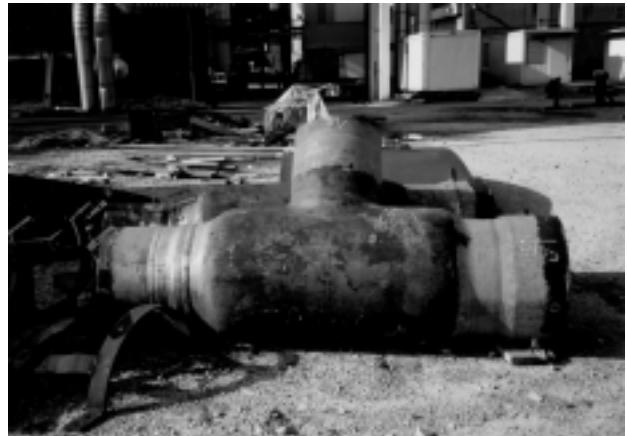
**Slika 7:** Makroposnetek zavarov na situ turbine srednjega tlaka  
**Figure 7:** Macro image of the welds on the screen of the medium-pressure part of the turbine

Sito turbine srednjega tlaka je prikazano na makroposnetku na **sliki 7**. V mikrostrukturi osnovnega materiala in varo smemo opazili rast karbidnih zrn. Poškodbe, ki so nastale zaradi lezenja, zlasti mikrorazpoke, so izrazitejše kot na zvarih pri drugih delih turbine. Tudi globina, do katere smo v topotno vplivanem področju še opazili poškodbe, je večja kot na drugih preiskanih mestih. Mikropore smo opazili še na globini 5 mm.

Poškodbe so nastale na komponentah, ki so poleg temperature pare in notranjega pritska obremenjene še z dodatnimi napetostmi, ki jih je pri računskih metodah težko zajeti. Parovodi so debelostenske cevi in so komplizirani ter sorazmerno togi sistemi, zato je njihovo napetostno stanje zapleteno. Prav tako tudi poškodb, ki smo jih odkrili na zvarih, v izračunih preostale dobe trajanja na osnovi mehanski preiskav ni mogoče ovrednotiti v taki meri, da bi lahko z veliko natančnostjo napovedali preostalo dobo trajanja komponent<sup>9,11</sup>. Toplotno vplivana področja zvarov so bila segreta od temperature predgrevanja do temperature tališča, in mikrostrukturne faze, ki so nastale pri ohlajanju in napetostnem žarjenju imajo različno odpornost proti deformaciji z lezenjem<sup>6</sup>. Poškodbe, ki smo jih odkrili z mikrostrukturnimi preiskavami po metodi replik in z meritvami trdote, kažejo, da je jeklo 14MoV63 precej izčrpano. Med prvo zaustavitvijo bloka bomo preverili stanje poškodb na zato predvidenem zvaru S5.1. V letu 2003 bodo parovode zamenjali z novimi iz jekla X10CrMoVNb91 (P91), ki ima boljšo odpornost proti deformaciji z lezenjem.

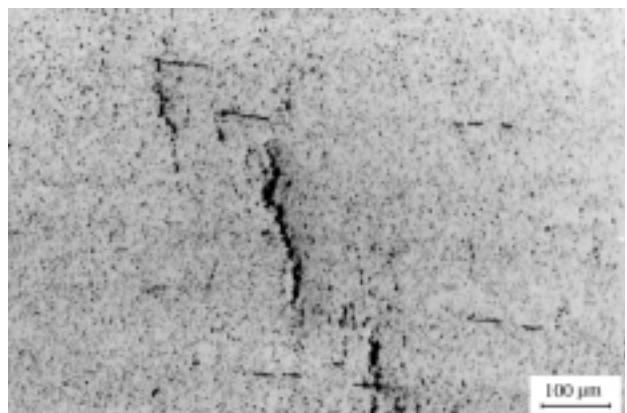
Steni sita in priključnega parovoda sta debeli 30 mm, var pa je pobrušen. Na sredini varo je stena debela 24 mm. V mikrostrukturi vzorcev, izrezanih iz zvara, smo na nekaterih mestih topotno vplivanega področja na strani parovoda opazili večje nize mikrorazpok (**slika 8**). Poškodbe segajo do globine 4 mm in so po klasifikaciji VGB razreda 4. Z mikroposnetka je razvidno, da potekajo mikrorazpoke pravokotno na nekovinske vključke manganovega sulfida, ki so razpotegnjeni v smeri podaljšanja cevi pri vročem valjanju. Razpoke so napredovale od zunanje proti notranji površini parovoda. Lega in

**Slika 8:** Mikropore in niz mikrorazpok, ki potekajo pravokotno na nekovinske vključke manganovega sulfida  
**Figure 8:** Microcavities and string of microcracks originated perpendicular to the inclusions of manganese sulphide

smer napredovanja mikrorazpok kažeta, da je zvar obremenjen temperaturno, s tlakom pare in z dodatnimi mehanskimi napetostimi zaradi upogiba. Napredovanje tako usmerjenih mikrorazpok je hitrejše, kot če bi potekale v vzdolžni smeri.

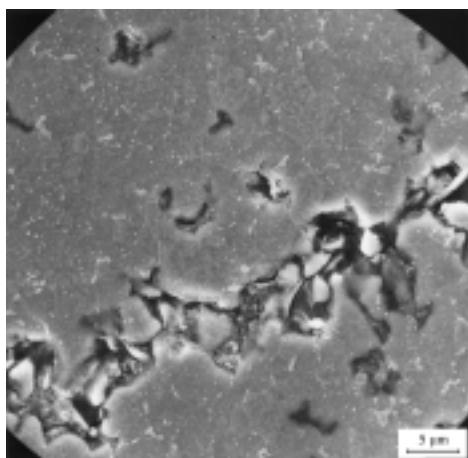
**Slika 9:** SEM-posnetek mikropor in mikrorazpoke po kristalni meji v toplotno vplivanem področju

**Figure 9:** SEM micrograph of microcavities and of a microcrack at the grain boundary in the heat-affected zone

V optičnem mikroskopu se mikropore in nizi mikropor po mejah kristalnih zrn na vzorcih slabše razločijo kot na replikah. Vzorce smo zato natančneje pregledali v SEM pri večjih povečavah. Na **slikah 9 in 10** so prikazane mikropraznine in mikrorazpoke v toplotno vplivanem področju. Poškodbe so nastale na mejah feritnih zrn, na stikih treh zrn in na nekovinskih vključkih. Karbidna zrna v varu so med dolgotrajnim obratovanjem pri povišanih temperaturah zrasla in ležijo v temenskih varkih tudi po mejah stebrastih kristalnih zrn (**slika 11**). Natančnejše preiskave v SEM so pokazale, da so mikropore nastale tudi v varu (**slika 12**).

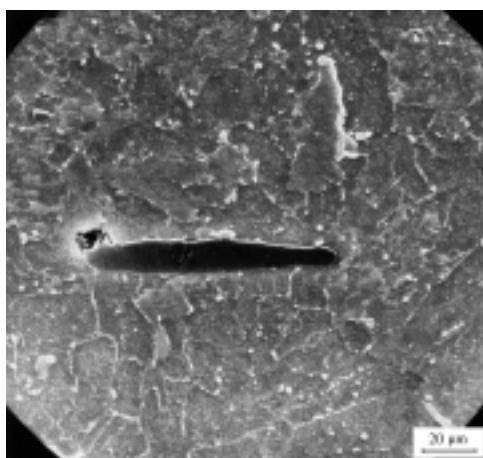
**Slika 10:** SEM-posnetek mikropore ob nekovinskem vključku manganevega sulfida v toplotno vplivanem področju

**Figure 10:** SEM micrograph of microcavity in the heat-affected zone at an inclusion of manganese sulphide

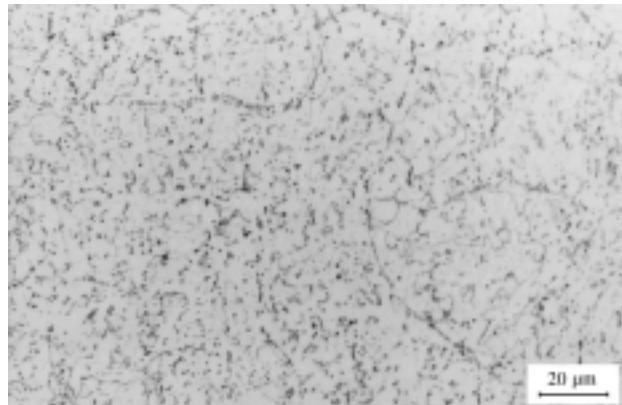
**Slika 11:** Mikrostruktura temenskega varka s karbidi izloženimi v matici in po mejah kristalnih zrn

**Figure 11:** Carbide particles in the matrix and at grain boundaries in the microstructure of the final-pass weld

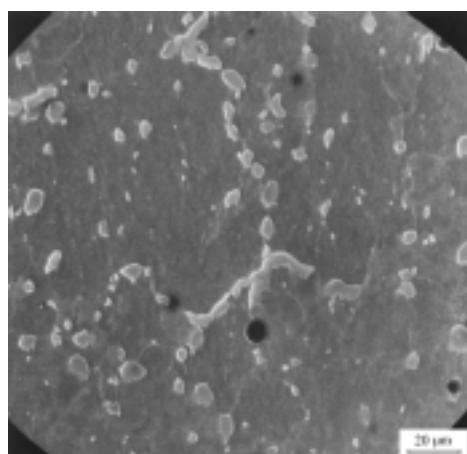
**Slika 12:** SEM-posnetek mikropor ob karbidnih zrnih v varu

**Figure 12:** SEM micrograph of microcavities at carbide particles in the weld metal
