## Preiskava vzrokov poškodb na lopaticah parne turbine

Lopaticice so bile iz jekla z 0,20 % C in 13,3 % Cr. Razpoke so se pojavile ob stabilizacijskih čepih. S pomočjo mehanskih in metalografskih preiskav je bilo ugotovljeno, da je bilo vzrok nastanku razpok pregretje jekla pri lotanju čepov, mikrofraktografska preiskava pa je pokazala, da so se razpoke širile postopoma iz začetnih mikrorazpok.

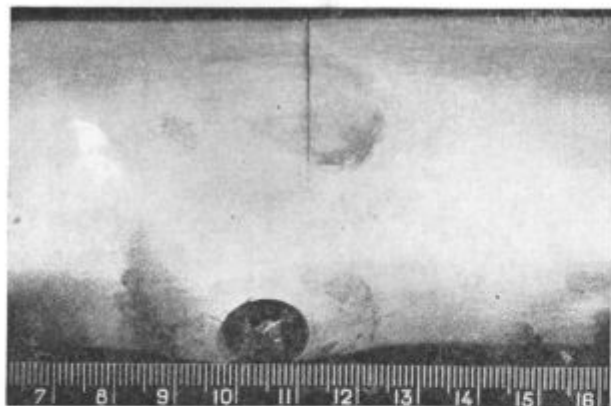
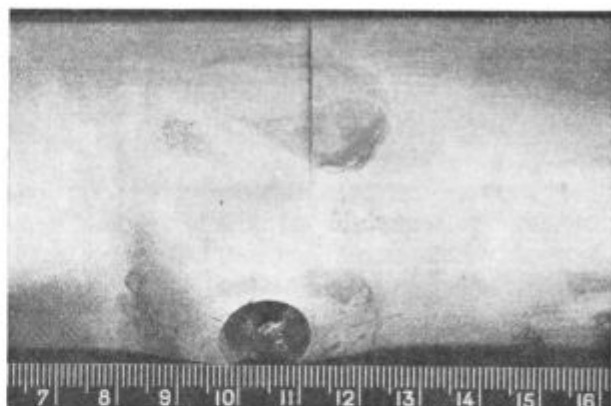
Slika 1 in 2

Parna turbina je bila ustavljena zaradi prevelikih vibracij. Pri pregledu se je opazilo, da so na številnih lopaticah nizkotlačnega dela ob stabilizacijskih čepih razpoke pravokotno na os lopatice (sliki 1 in 2). Potrebno je bilo dognati naravo in poreklo teh razpok. Po podatkih iz strokovne lite-

× 0,7. Makroskopsko jedkano. Razpoke na dveh lopaticah ob drugem čepu

Opisanih poškodb jekla Č.4172 ni mogoče popraviti z nobenim drugim posegom kot s ponovno termično obdelavo lopatic, kar je bilo nemogoče napraviti. Zato je bilo potrebno vse lopatice, ki so bile od spajkanja poškodovane, zamenjati z novimi, za lotanje pa uporabiti trdo spajko z nižjim tališčem, ki ne zahteva, da se pri delu z njo jeklo segreje na tako visoko temperaturo, da lahko pride do  $\alpha$ - $\gamma$  premene.

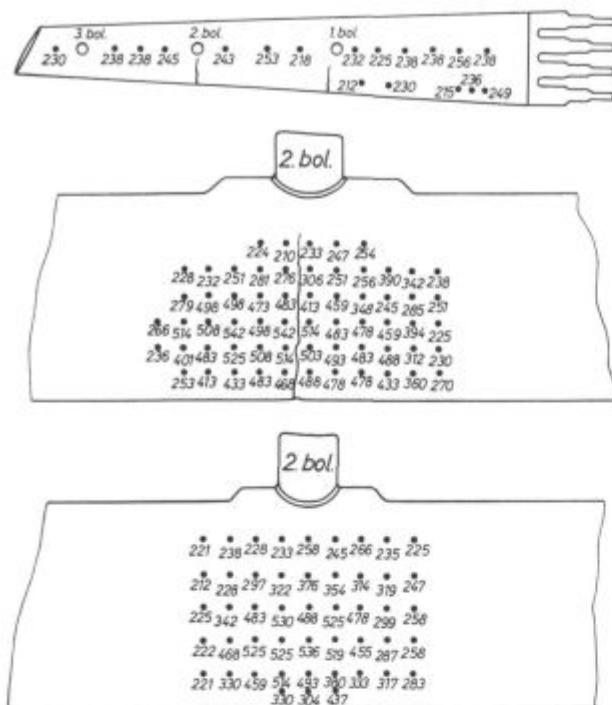
Slika 3

Poprečna trdota, poprečje zelo številnih meritev na petih lopaticah, je bila 227 HV 10. Na dveh lopaticah smo izmerili trdoto po celi površini. Ta poskus je pokazal, da je trdota po vsej lopatici precej enakomerna, razen ob čepih z ali brez razpok. Tu je merjenje trdote po bolj gosti kvadratni mreži pokazalo močno lokalno povečanje trdote (slika 3). V primerjavi s trdoto preostalega dela lopatice je bilo povečanje trdote mestoma večje od 100 %.

Trdota vzdolž osi lopatice (zgoraj) in na poškodovanih mestih ob čepih z razpoko (sredina) in brez nje (spodaj)

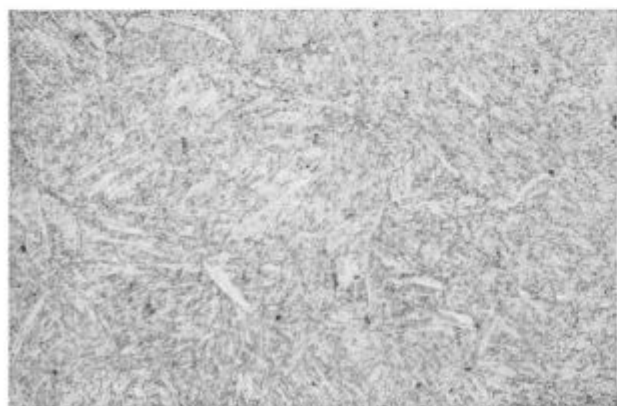
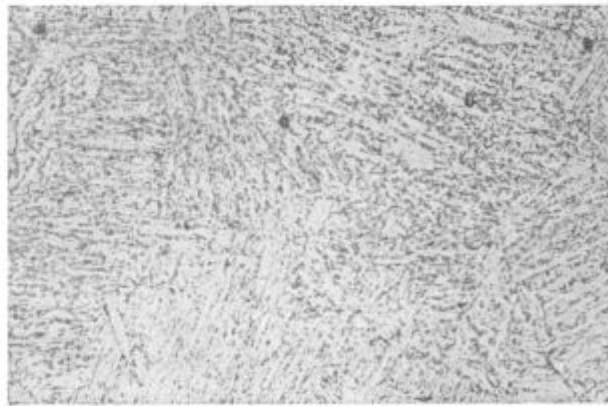
Slika 4 in 5

Iz poškodovanih lopatic in iz neuporabljenih rezervnih lopatic smo izrezali vzorce za mikroskopsko preiskavo na različnih značilnih mestih. Dognali smo, da ima jeklo malo vključkov in mikrostrukture iz popuščenega martenzita, ki je na tanjših presekih nekoliko bolj fin kot na debelih (sliki 4 in 5).

× 500. Mikrostruktura jekla na tanjšem in na debelejšem preseku lopatice

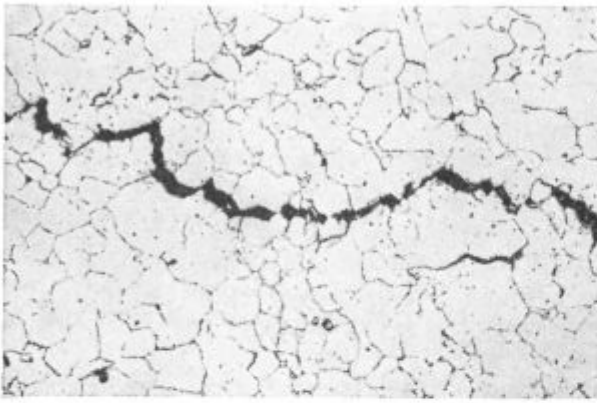
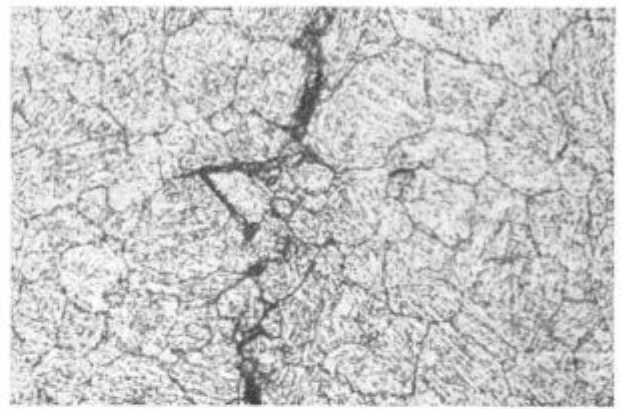
tega kalilnega martenzita, ki ima ob kristalnih mejah bolj ali manj razvito karbidno mrežo (sliki 6 in 7). V mikroskopu se je jasno videlo, da potekajo glavna razpoka in njene stranske veje prav po karbidni mreži.

Mikrostruktura iz kalilnega martenzita in karbidne mreže je zelo krhka, je metalurško nedopustna in očiten dokaz, da je nepravilno delo pokvarilo spočetka dobro jeklo. Taka struktura lahko nastane samo, če jeklo ogrevamo pri dovolj visoki temperaturi dovolj dolgo, da pride do transformacije martenzita in karbidov v avstenit in ga nato počasi ohlajamo ali pa zadržujemo pri nekoliko nižji temperaturi, da nastane karbidna mreža

Slika 6 in 7  
 × 200. Karbidna mreža in razpoke na dveh lopaticah

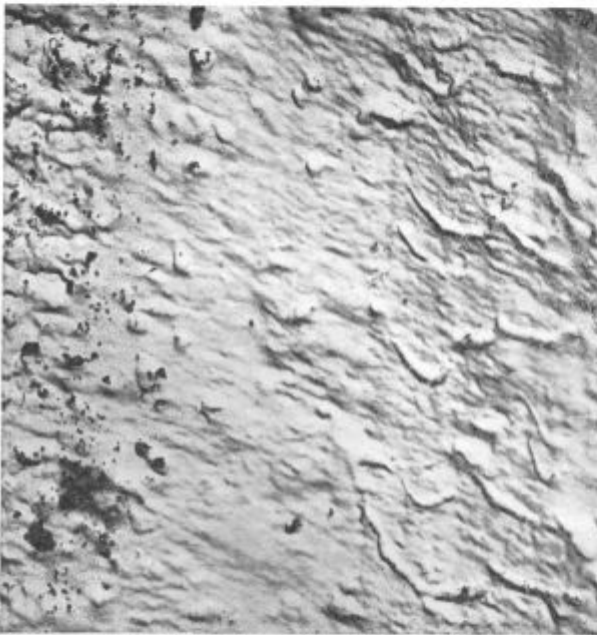
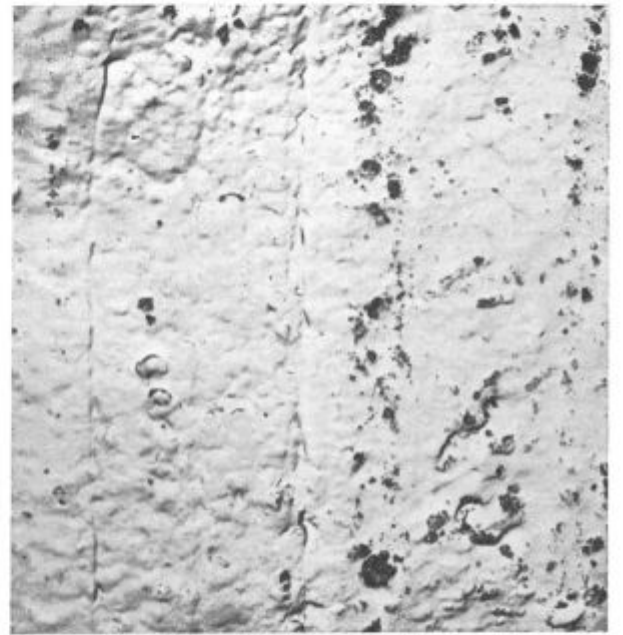
Slika 8 in 9  
 × 6000. Dvostopenjska replika: plastična snov — oglje. Mikrofraktografske značilnosti prelomne površine.

pom po mikrofraktografski metodi. Po tej metodi je mogoče na osnovi mikroskopskih značilnosti točno opredeliti način širjenja razpoke in s tem njeno naravo<sup>1</sup>. To je seveda mogoče le v primeru, če korozija ni preveč poškodovala prelomnih površin. Tega se ni bilo treba bati, ker so lopatice iz nerjavnega jekla in so prišle v stik le z vodo in vodno paro. Z zaporednimi odtisi v zmehčani rodoid smo prelomno površino očistili, nato pa pripravili indirektno ogljene replike. Opazovanje v elektronskem mikroskopu je pokazalo na prelomni površini na posameznih mestih periodičnost v morfologiji preloma, kar je značilen znak, da je razpoka nastala s postopnim širjenjem, t. j., da je utrujenostnega porekla.
