Površinske greške čeličanskog izvora na bešavnim cijevima

Surface Defects on Seamless Tubes Due to Raw Materials

J. Krajcar, V. Ferketić, Metalurški fakultet Sisak, Sveučilište u Zagrebu

D. Vuković, A. Ivančan, J. Butorac, A. Iharoš, SP Željezara Sisak, IRI

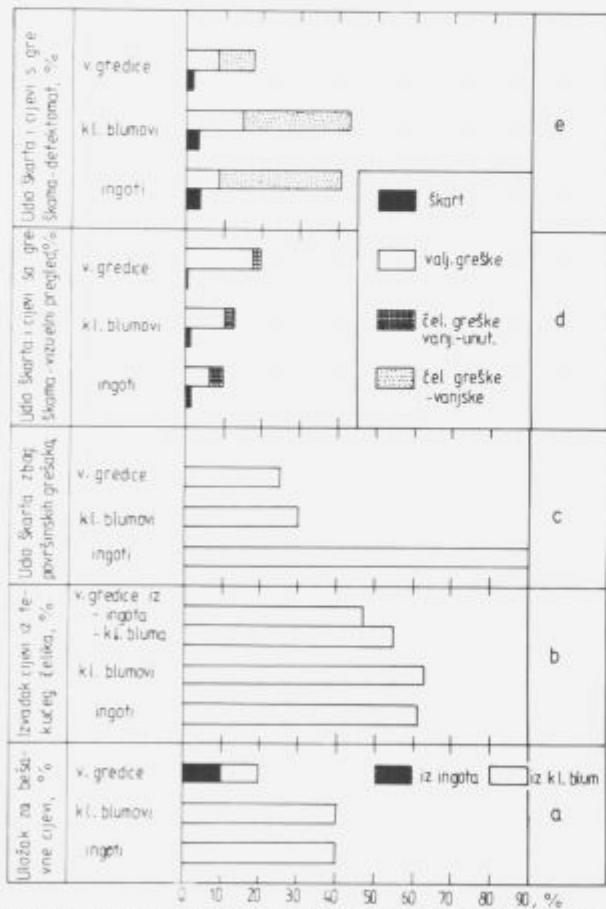
Slika 1. Podaci o ulošku za bešavne cijevi i o kvaliteti površine bešavnih cijevi: a) udio pojedinih poluproizvoda u ulošku za cijevi, b) izvadak cijevi iz tekućeg čelika, c) udio škarta zbog površinskih grešaka, d) udio škarta i cijevi sa greškama pri vizualnom pregledu cijevi, e) udio škarta i cijevi sa greškama pri pregledu na defektomatu.

Izvadak cijevi I klase iz tekućeg čelika prikazan je na slici 1b, iz koje se vidi, da se najveće iskorištenje materijala dobije sa izravnom preradom kontinuirano lijevanih

blumova, a najmanje sa prevaljivanjem gredica (razlika čak 16%).

Na slici 1c se vidi da je kod ingota (gdje je i ukupni škart najveći) udio škarta zbog površinskih grešaka čak 90%. To se odražava na kvalitetu vanjske površine cijevi bez obzira na velik opseg čišćenja. Rezultati pregleda toplovaljanih cijevi iz pojedinih vrsta uloška prikazan je na slici 1d, iz koje se vidi da cijevi iz ingota imaju najviše škarta i najveći udio cijevi sa greškama (vanske i unutarnje zajedno).

Dio cijevi sa višim zahtjevima (oko 10%) dodatno se kontrolira na defektomatu, koji otkriva samo vanjske greške. Rezultati su prikazani na slici 1e, gdje se također vidi da je udio cijevi sa greškama i udio škarta najveći kod cijevi izvaljanih iz ingota.
