**Porušitve naravnega ravnotežja v hribinah
ob potresu v Posočju 12. aprila 1998
in Evropska makroseizmična lestvica (EMS-98)**

**Slope Failure Effects in Rocks
at Earthquake - Posočje April, 12. 1998
and European Macroseismic Scale (EMS-98)**

Renato Vidrih

Mihail Ribičič

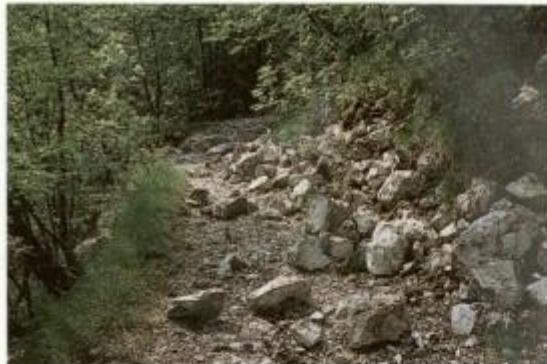
Sl. 8. Padanje posameznih kamnov (ob poti k izviru Tolminke).

Fig. 8. Falling of individual stones (along the path leading to the source of the Tolminka).

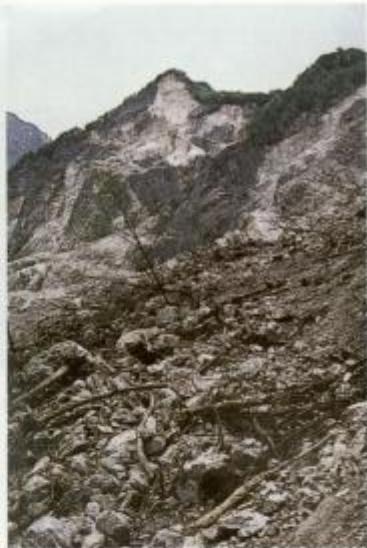
Sl. 9. Zdrsi grušča (planina Polog).

Fig. 9. Gravel slides (the Polog mountain).

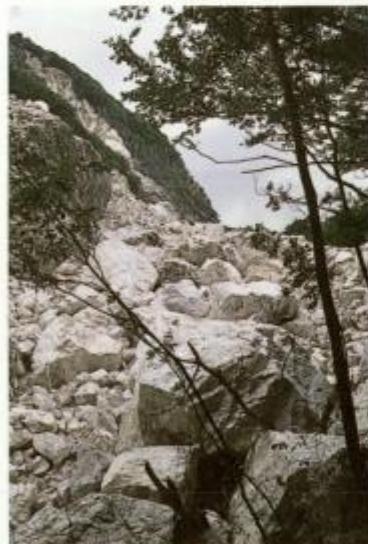
Sl. 10. Krušitev kamnov in skal v večji količini (planina Osojnica).

Fig. 10. Crumbling of stones and rocks in larger amounts (the Osojnica mountain).

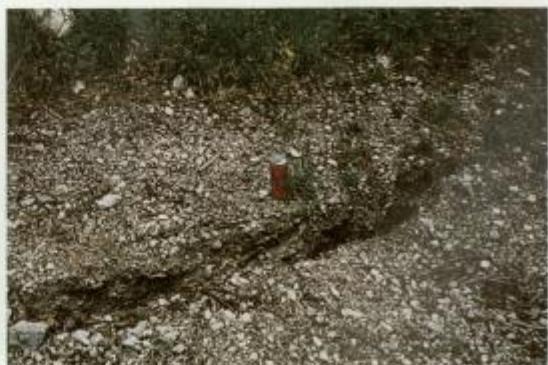
Sl. 11. Odpiranje kratkih svežih razpok v hribini (nad planino Polog nad Tolminom).

Fig. 11. Opening of short fresh cracks in the slope (above the Polog Alpine dairy over Tolmin).

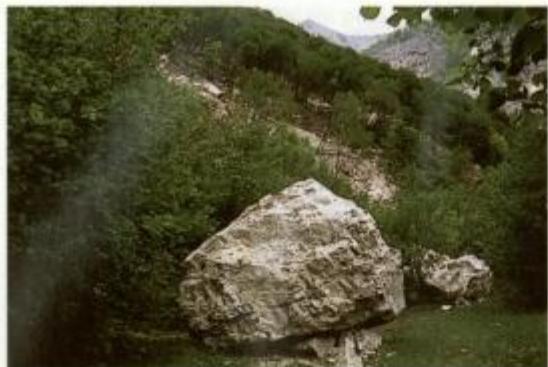
Sl. 12. Padanje posameznih skal (planina Polog).

Fig. 12. Falling of individual stones (the Polog Alpine dairy).

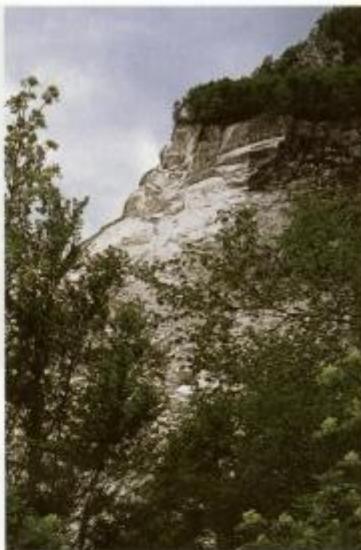
Sl. 13. Manši hribinski planarni zdrssi (planina Osojnica).

Fig. 13. Smaller planar rockslides (the Osojnika mountain).

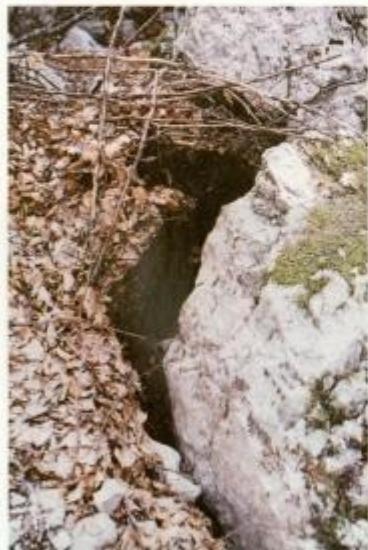
Sl. 14. Premikanje skal na položnem ali ravnem terenu (ob poti iz Drežnice na Krn).

Fig. 14. Movement of rocks on gently sloping or level ground (along the path from Drežnice to Krn).

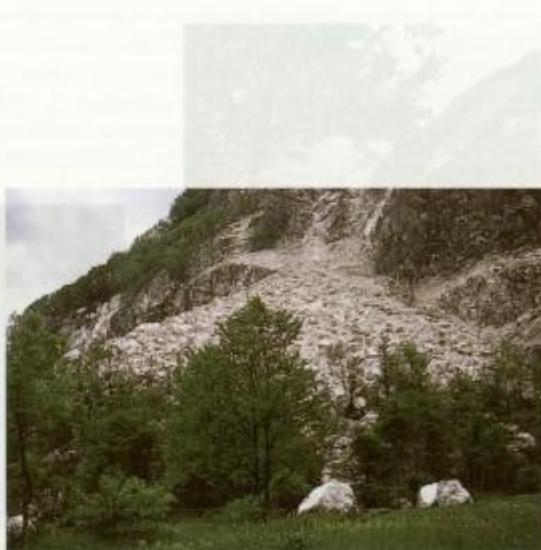
Sl. 15. Manši hribinski podori (ob izviru Tolminke).

Fig. 15. Smaller rockfalls (at the source of the river Tolminka).

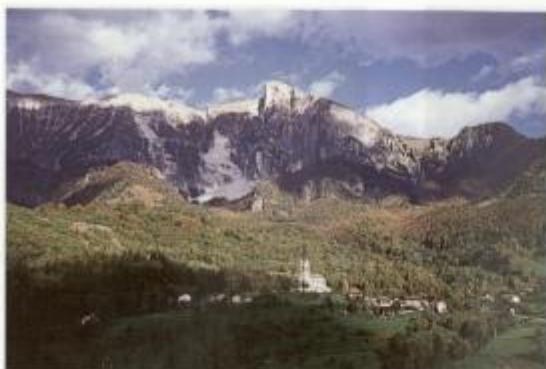
Sl. 16. Veliki hribinski podori (jugozahodni greben Krna).

Fig. 16. Large rockslides (south-western ridge of Krn).

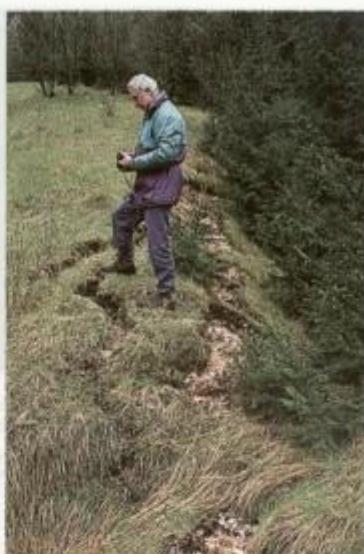
Sl. 17. Odpiranje dolgih svežih razpok (začetek doline Lepene).

Fig. 17. Opening of long fresh cracks (beginning of the Lepena valley).

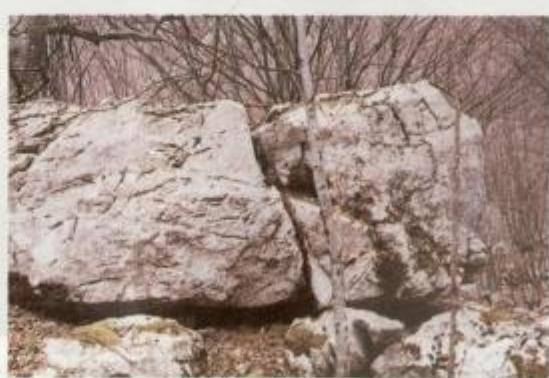
Fig. 18. Rocks lifted up and lowered by the earthquake, some of which were turned around or split (along the path from Drežnice to Krn).

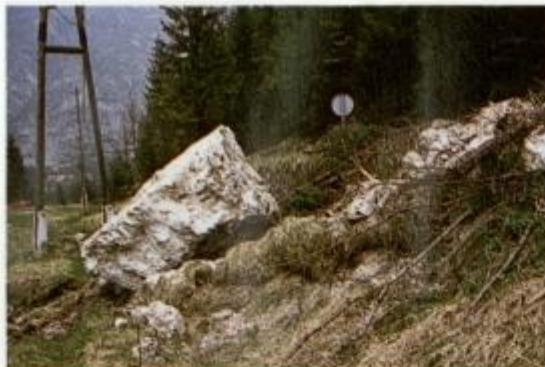
Sl. 19. Kotaljenje in padanje posameznih skal v dolini Lepene smo ocenili z učinki VI. stopnje EMS.

Fig. 19. Rolling and falling of individual rocks in the Lepena valley was assessed at level VI EMS.

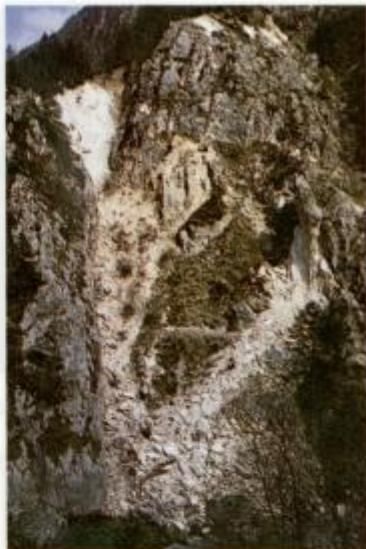
Sl. 20. Posamezne manjše hribinske podore ob strugi reke Soče, smo ocenili s VI. stopnjo po EMS lestvici. Primer na sliki je v neposredni bližini vasi Soča.

Fig. 20. Individual smaller rockfalls along the Soča river were assessed at level VI EMS. The picture shows an example in the vicinity of the Soča village

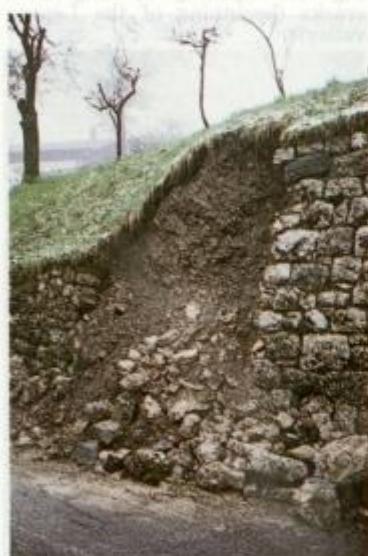
Sl. 21. Številni podrti kamniti podporni zidovi, kot je primer iz Drežnice, so značilni za VI. stopnjo EMS.

Fig. 21. Many collapsed stone retaining walls, like the example from Drežnica, are characteristic of level VI EMS.

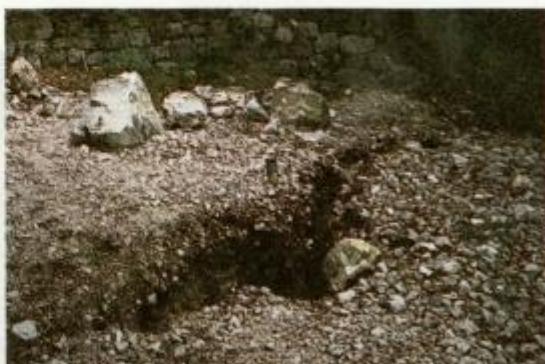
Sl. 22. Razpoke v delno sprijetem pobočnem grušču na poti k izviru Tolminke so značilne za VI. stopnjo EMS.

Fig. 22. The cracks in partly agglutinated gravel on the slopes along the path leading to the source of the Tolminka are characteristic of level VI EMS.

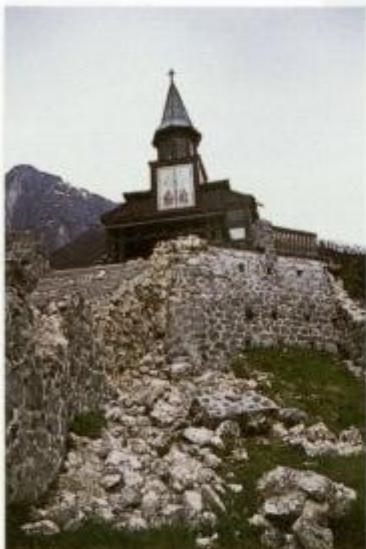
Sl. 23. Cerkev na Javorci je vzdržala brez poškodb, medtem ko so bili kamniti zidovi večinoma podrti, kar potrjuje ocenjeno VI. stopnjo po EMS.

Fig. 23. The church on Javorca was not damaged, while most of the stone walls collapsed, which confirms the assessed level of VI EMS.

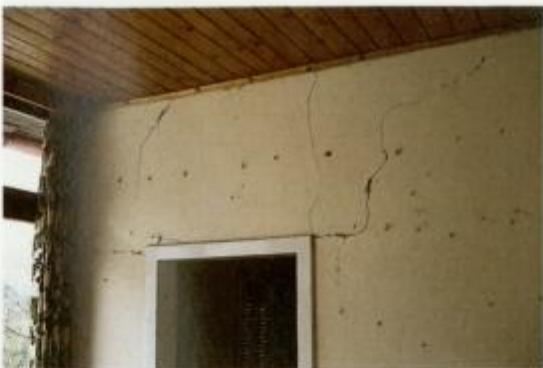
Sl. 24. Lasaste in manjše razpoke na zidovih (1. kategorija) kažejo na VI. stopnjo EMS.

Fig. 24. Capillary and smaller cracks on walls (grade 1) point to level VI EMS.

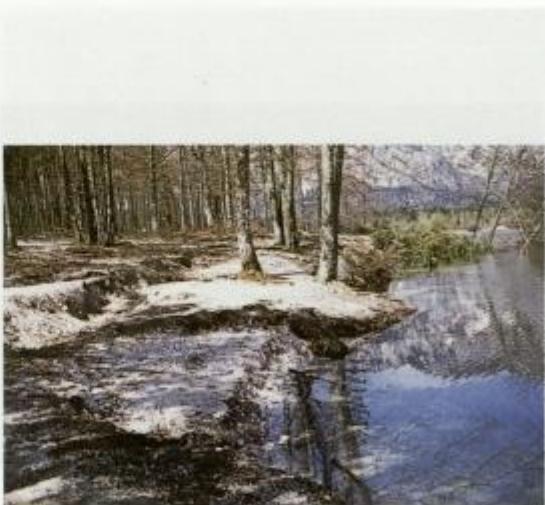
Sl. 25. Učinke potresa na zgradbe in na ljudi v Bohinjskem kotu smo ocenili med VI. in VII. stopnjo EMS, temu pa odgovarjajo tudi poškodbe v naravi. Lep primer je zdrs dela obale Bohinjskega jezera v vodo.

Fig. 25. The earthquake effects on buildings and people in Bohinjski kot were assessed at levels VI-VII EMS, which is confirmed by the damage caused to nature. A good example is the sliding of part of the Lake Bohinj coast into the water.

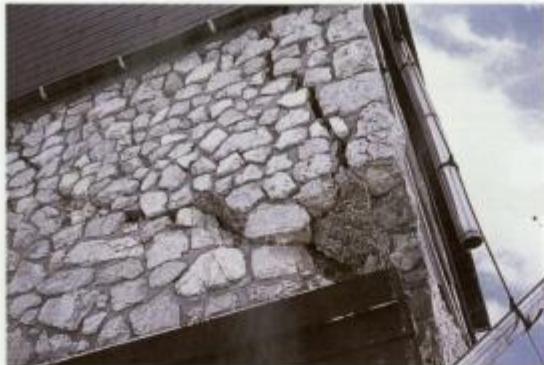
Sl. 26. Zmerne do hude poškodbe (3. kategorije), predvsem velike in globoke razpoke v stenah grajenih iz neobdelanega kamna, so nastale na SKI hotelu na Voglu in so značilne za VI - VII. stopnjo EMS.

Fig. 26. Moderate to severe damage (grade 3), mainly large and deep cracks in walls built of fieldstone, found on the SKI Hotel in Vogel, characteristic of levels VI-VII EMS.

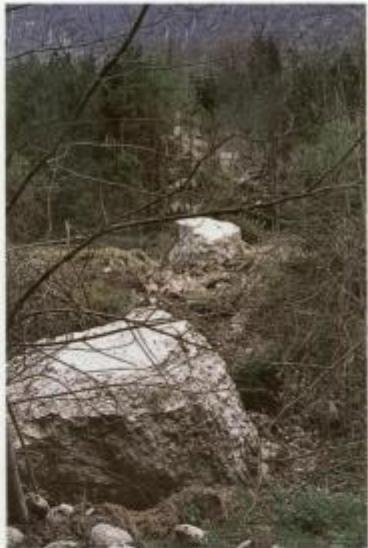
Sl. 27. Seizmogeološka sestava doline Lepene je ugodnejša od sestave gorovja, ki se dviguje nad njo, zato so bile poškodbe v naravi večje kot na objektih. Manjše hribinske podore, ki so zgrmeli v dolino in so ponekod poškodovali cestišča, smo ocenili z učinki med VI. in VII. stopnjo po EMS.

Fig. 27. The seismological structure of the Lepena valley is more favourable than the composition of the hills rising above it. Consequently, the damage caused to nature was larger than that on buildings. Smaller rockfalls sinking into the valley and damaging the roads in some areas were assessed as reaching levels VI-VII EMS

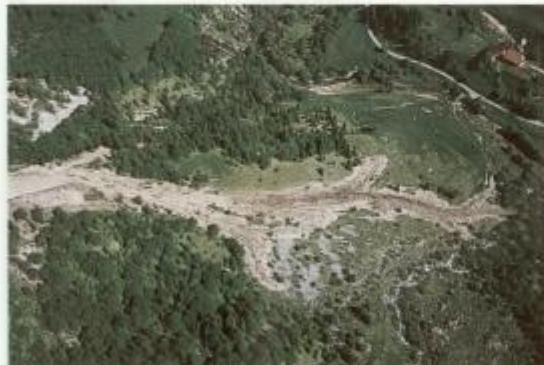
Sl. 28. Na območju, kjer smo poškodbe zgradb ocenili z VII. stopnjo po EMS so v naravi nastajali zanimivi pojavni. Na začetku doline Lepene je nastal kamninski tok, ki je za slovenski prostor zelo redek pojav. Nastanek podobnih pojavov ocenujemo z VII. stopnjo po EMS lestvici.

Fig. 28. In the area where damage to buildings was assessed as level VII EMS, interesting phenomena appeared in nature. At the head of the Lepena valley, a mud-stone flow appeared which is very rare in Slovenia. The appearance of similar phenomena is assessed as level VII of the EMS

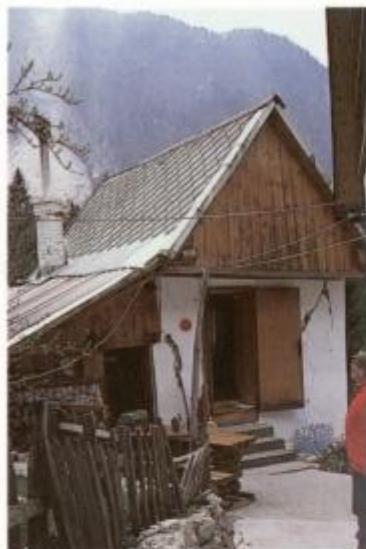
Sl. 29. Pogoste poškodbe v dolini Lepene so bile zasuki dimnikov in posamezne konstrukcijske poškodbe; predvsem globoke in obsežne razpoke v večini zidov (3. kategorija). Objekt je iz neobdelanega ali delno obdelanega kamna, vezivo je apnenega malta, stropna konstrukcija pa je lesena. Tovrstne poškodbe so značilne za VI. - VII. stopnjo po EMS lestvici.

Fig. 29. A common type of damage in the Lepena valley involved twisting of chimneys and individual property damage, chiefly deep and large cracks in most walls (grade 3). The building is made of fieldstone and simple stone, it is joined by lime mortar and the ceiling construction is wooden. Such damage is typical of levels VI-VII EMS.

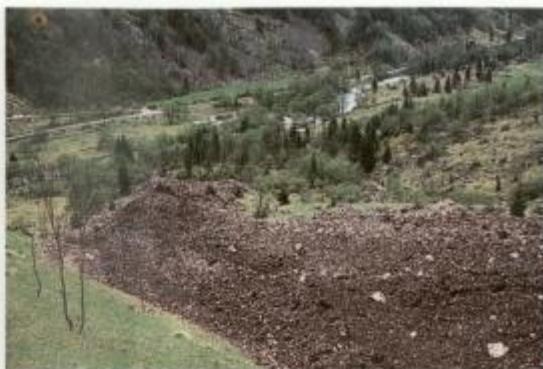
Sl. 30. Detajl kamninskega toka v dolini Lepene.
Fig. 30. Detail of a mud-stone flow in the Lepena valley.

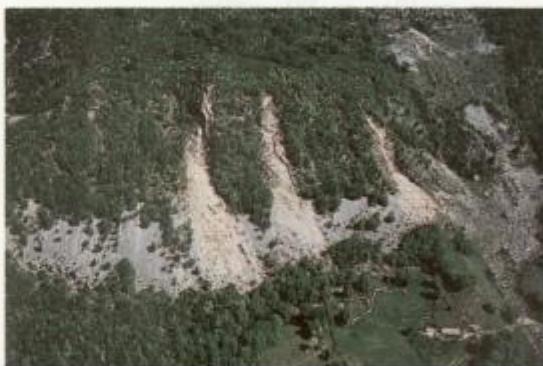
Sl. 31. Kakor smo prej napisali, da so v seismogeološkem pogledu tla v Lepeni ugodnejša od gorovja nad dolino, je v primeru Male vasi v Bovcu obratno. Učinki na zgradbah so bili ocenjeni na VII. - VIII. stopnjo po EMS, zato so pri tej stopnji v stabilnejši kamnini nastajali manjši skalnatni podori. V primeru manj stabilne kamnine, bi bili skalnatni podori nad Bovcem bistveno večji.

Fig. 31. Earlier we wrote that, seismologically, the floor of Lepena is more favourable than the mountains above the valley; in Mala vas in Bovec, the situation is the reverse. The effects on buildings were assessed as levels VII-VIII EMS, accordingly, smaller rockfalls appeared in the more stable rock. Had the rock been less stable, the rockfalls above Bovec would have been much larger.

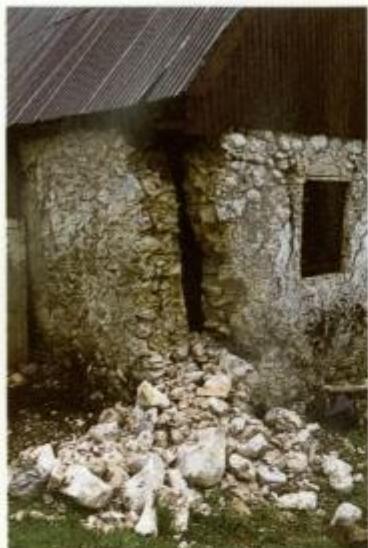
Sl. 32. Hude poškodbe (3. kategorija) na konstruktivnih in nekonstruktivnih elementih slabo grajenega objekta iz neobdelanega kamna so značilne za VII. stopnjo EMS. Zaradi nepovezanega zidovja je prišlo do trka med seboj pravokotnih nosilnih zidov, posledica je porušitev vogala zgradbe. Podobno usodo je doživela večina vikendov in osamljenih bolj ali manj zapuščenih zgradb nad levim bregom Lepence.

Fig. 32. Severe damage (grade 3) to constructive and non-constructive elements of a poorly built building of rubblestone stone are characteristic of level VII EMS. The walls, which were not well joined together, led to a collision of supporting walls perpendicular to each other; the consequence was the collapse of the corner of the building. A similar fate was faced by most of the summer houses and isolated, more or less deserted, buildings above the left shore of the Lepenca.

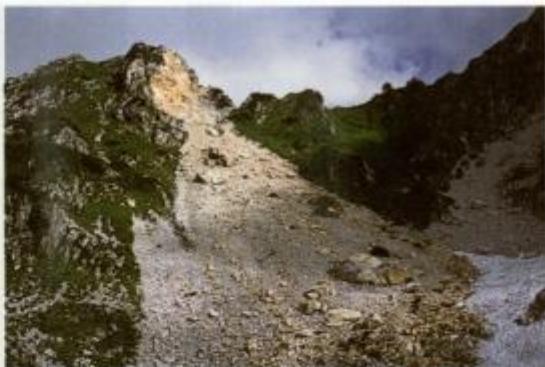
SL 33. Podor iz kote 1776 m lahko uvrstimo med večje podore, ki so značilni za VII.-VIII. stopnjo EMS.

Fig. 33. The rockfall at „kota 1776 m“ can be classified among the largest rockfalls characteristic of level VII-VIII EMS.

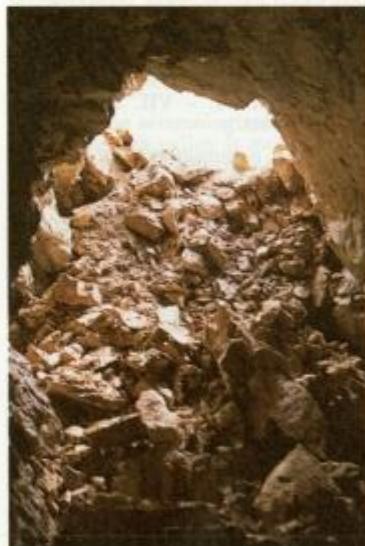
Sl. 34. Skozi podrto kaverno na koti 1776 lahko opazujemo enega največjih podorov, ki ga kaže Sl. 33.

Fig. 34. From the collapsed cavern at „kota 1776 m“ one can observe one of the largest rockfall shown in Fig. 33.

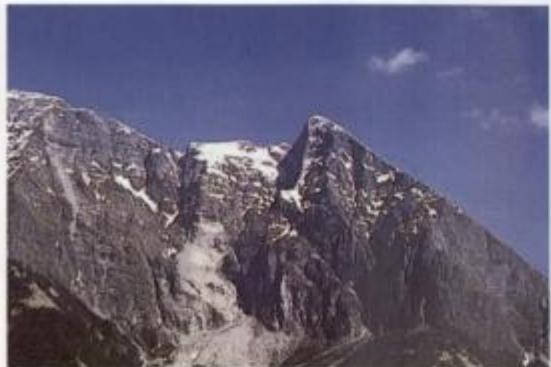
Sl. 35. Velikanski podor na jugozahodnem delu Krna smo ocenili z učinki med VII. in VIII. stopnjo po EMS lestvici. Po velikosti je primerljiv s podori na Osojnici in poškodbami na zgradbah na planini Polog.

Fig. 35. Huge rockfall on the south-eastern part of Krn was assessed as levels VII -VIII of the EMS. In terms of size, it is comparable to the rockfalls at Osojnice and the damage to buildings on the Polog mountain.

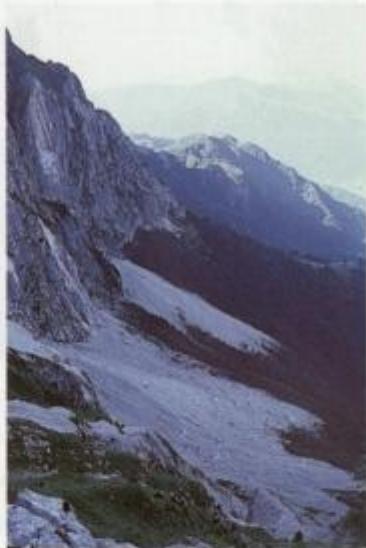
Sl. 36. Pogled z grebena Krnčice na podora na jugozahodnem delu Krna. Po obsežnosti podorov smo ju uvrstili med VII. in VIII. stopnjo EMS.

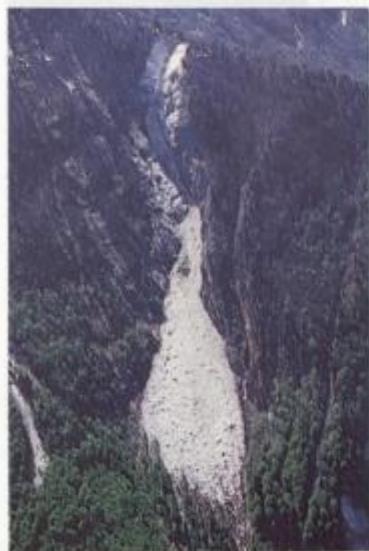
Sl. 37. Klinast zdrs v Lepeni sodi med redke pojave, ki so značilni za VII. -VIII. stopnjo EMS.

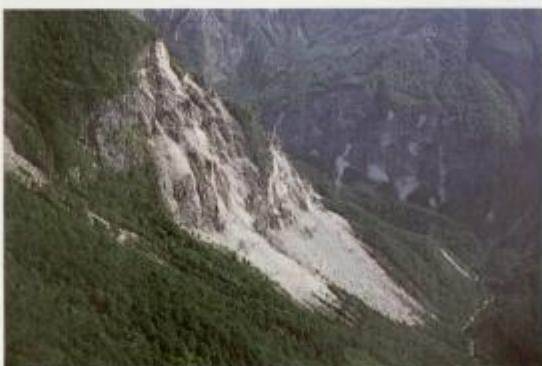
Sl. 38. Med največjimi skalnatimi podori, ki smo jih ocenili z VII. do VIII. stopnjo po EMS so podori na Osojnici. Vrh gore je dobesedno razklalo, saj so podori v dolino zgrmeli na treh pobočjih.

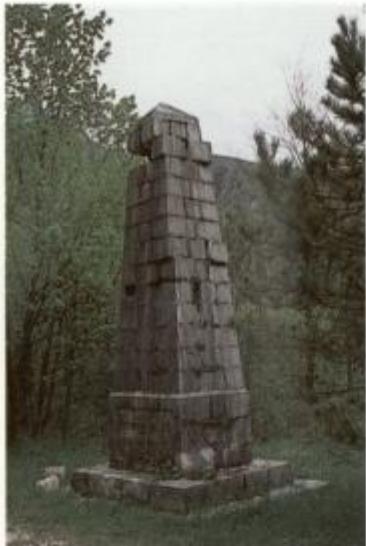
Sl. 39. Poškodovano obeležje iz I. sv. vojne, ki stoji na križišču cest za Bovec, Trento in Predil, je zgrajeno iz obdelanega kamna in povezano z apnenim malto. Malta je močno preperela in le slabo povezuje kaminske bloke, zato je pri potresnih silah prišlo do zasuka posameznih kamnitih blokov za približno 300 in odpadanja posameznih kamnov. To vrstne poškodbe (3. kategorije) so značilne za VII.-VIII. stopnjo po EMS lestvici.

Fig. 39. Damaged World War I memorial at the intersection of roads leading to Bovec, Trenta and Predil, built of processed stone and joined with lime mortar. The mortar has largely fallen out and only loosely binds the stones. Consequently, the earthquake forces turned individual stone pieces by 30° and individual stones fell off. Such damage (grade 3) is characteristic of level VII - VIII EMS.

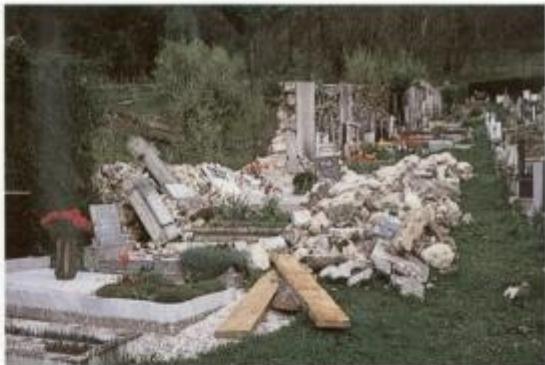
Sl. 40. Podrti kamniti zidovi, predvsem pa podrti ali premaknjeni nagrobeni spomeniki na pokopališču v Bovcu so značilni za VII-VIII. stopnjo EMS.

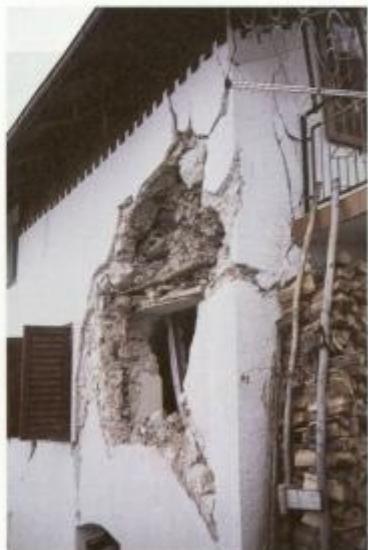
Sl. 41. Na podlagi številnih težkih poškodb (3. kategorija), kot je primer v Spodnjih Drežniških Ravnah, smo ocenili učinke med VII. - VIII. stopnjo EMS.

Fig. 41. Based on the widespread severe damage (grade 3), like the example from Spodnje Drežniške Ravne, effects at level VII-VIII EMS were assessed.

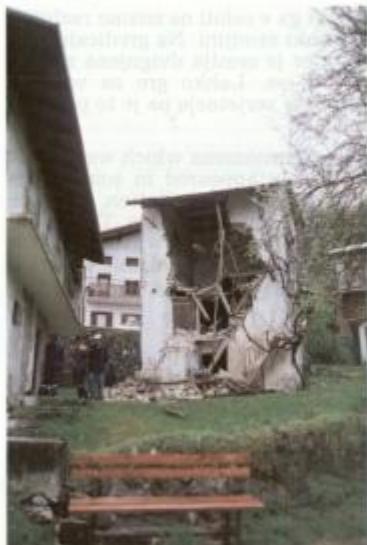
Sl. 42. Delna porušitev stene objekta iz neobdelanega kamna z leseniimi stropovi (poškodbe 4. kategorije) je značilna za VII. - VIII. stopnjo EMS. Tudi ta porušitev zgradbe v vasi Magozd je posledica delovanja nepovezanega zidovja.

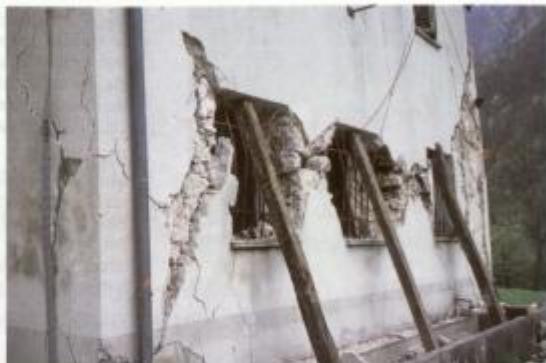
Sl. 43. Gлобoke razpoke v vseh nosilnih stenah in delna porušitev vogalov konstrukcije (poškodbe 4. kategorije) so značilne poškodbe objektov iz neobdelanega kamna pri VII. - VIII. stopnji EMS. Zaradi posedanja etaže so se porušile vse predelne stene v pritličju. Primer sirarne na planini Polog nad Tolminko v neposredni bližini Osojnice.

Fig. 43. Deep cracks in all supporting walls and a partial collapse of the corners (damage grade 4) are characteristic of buildings made from fieldstone with levels VII-VIII EMS. Due to the sinking of the floor, all non-supporting walls on the ground floor collapsed. On example is the cheese dairy on the Polog mountain above Tolminka in the vicinity of Osojnica.

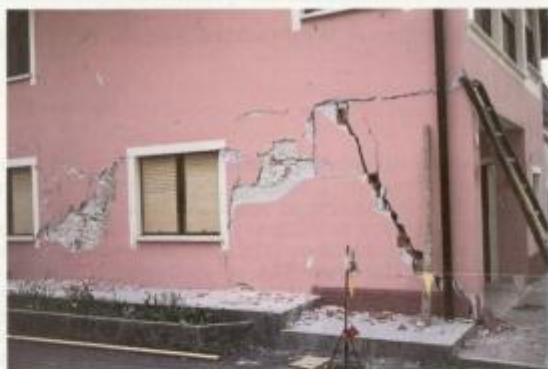
Sl. 44. Gлобoke razpoke v konstruktivnih in nekonstruktivnih elementih novejšega stanovanjskega objekta, grajenega iz opeke z armiranobetonskimi (AB) stropovi so značilne za VII. - VIII. stopnjo EMS. Omenjene poškodbe 4. kategorije so nastale na številnih objektih v Mali vasi pri Bovecu.

Fig. 44. Deep cracks in constructive and non-constructive elements of a recently built apartment block, made of brick with reinforced concrete ceilings are characteristic of levels VII-VIII EMS. Such damage of the grade 4 appeared on many buildings in Mali vas, Bovec.

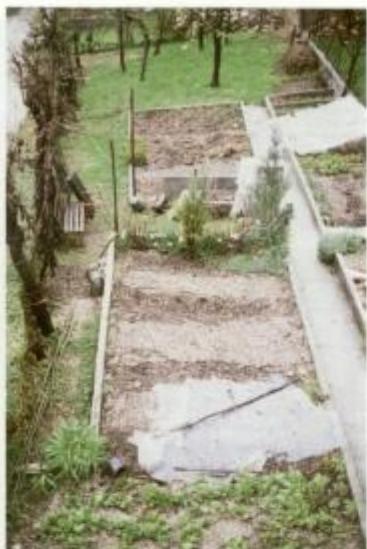
SL. 45. Zanimiv pojav, ki ga v celoti ne znamo razložiti je nastal ponekod v mehki zemljini. Na gredicah vidišmo potek valovanja, kjer je zemlja dvignjena na oddaljenosti približno 70 cm. Lahko gre za valovno dolžino potresnih valov, še verjetneje pa je to posledica interferenca seizmičnih
