# KARAKTERIZACIJA DOTRAJANE MINERALNE VOLNE IZ BAZALTNIH VLAKEN

## CHARACTERIZATION OF DEGRADED MINERAL WOOL FROM BASAL FIBERS

Znanstveni članek

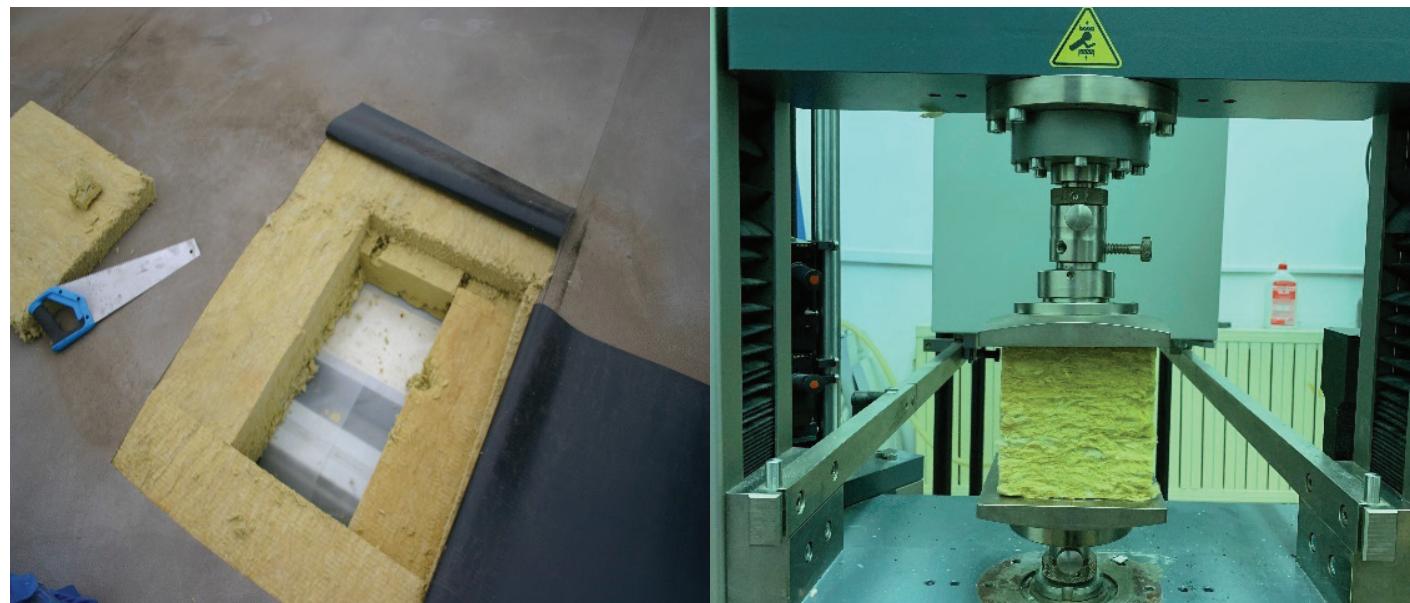
Za ugotovitev vzrokov sprememb trdnostnih lastnosti topotne izolacije smo opravili vzorčenje zgornje plasti mineralne kamene volne Termotervol DDP (Knauf Insulation) iz neprezračevanih ravnih streh (slika 1a). V praksi se mineralna volna vgrajuje v dveh slojih različnih gostot in trdnosti. Predmet naših raziskav je bila samo kvaliteta zgornje plasti, ki je DDP. V obeh primerih je vzdrževalec ozioroma upravlja vec objektov na strehah opazil izrazito zmanjšanje trdnostnih lastnosti – zmehanjanje vgrajene topotne izolacije. Preučevani strešni kritini sta bili v sestavi: na zgornji strani  $1,2 \text{ mm}$  debela hidroizolacijska membrana iz mehkega polivinil klorida (PVC-P), pod njo  $200 \text{ mm}$  debela topotna izolacija mineralne

Slika 1 • Vzorčenje mineralne volne iz ravnih neprezračevanih streh (a) in testiranje trdnostnih lastnosti z uporabo univerzalnega preskusnega stroja Zwick/Roell 2010 (b).

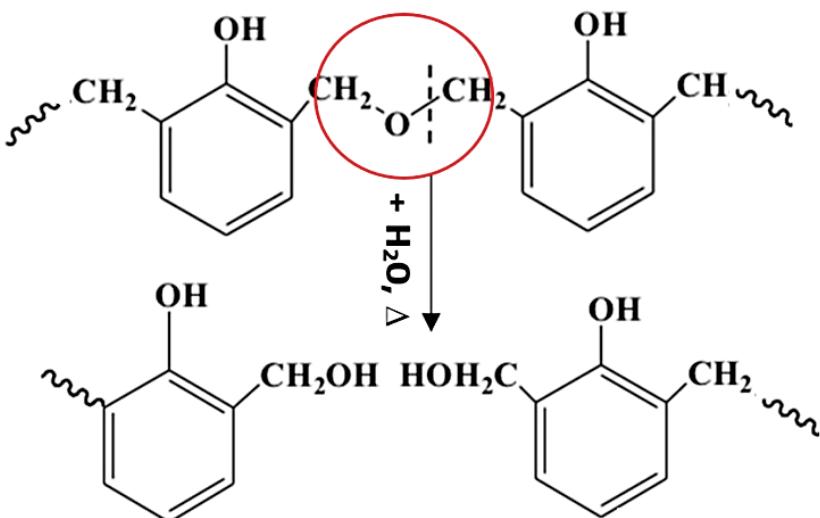
Slika 2 • Delna razgradnja fenol-formaldehidne smole z reakcijo depolimerizacije kot posledica prisotnosti vode in povišane temperature, ki lahko poleti na strešnih objektih preseže 70 °C.

vlakna mineralne volne (Yu, 2018). Preostala voda, ki poleti na izhlapela iz strešnih objektov, je povzročila delno razgradnjo formaldehidne smole z reakcijo depolimerizacije (slika 2). Bazaltna vlakna so v splošnem zelo odporna proti vplivu alkalnih raztopin, odpornost v kislih raztopinah pa je razmeroma majhna (Militky, 2010).

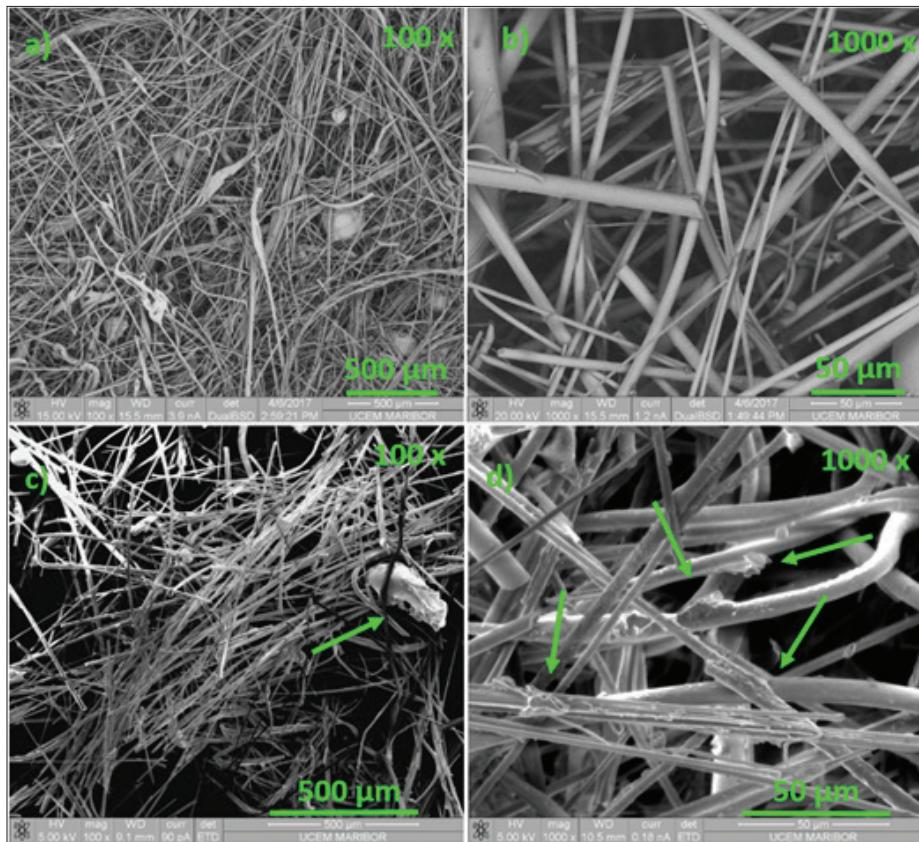
Slika 3 • SEM-, SEI-posnetek novih (a, b) in postaranih (c, d) bazaltnih vlaken pri 100- in 1000-kratni povečavi.

3a-b predstavlja mikrostrukturo nove kamene volne, ki prikazuje vlakna z gladkimi površinami. Slika 3d-f pa prikazuje starane vzorce

difuzije vodne pare. Pri 100-kratni povečavi je viden degradiran skupek formaldehidne smole (PF), ki se uporabila kot utrjevalna

pri 100- in 1000-kratni povečavi, odvzete z omehanega strešnega območja, katerih površine so obdane s slojem nečistoč, ki so nastale zaradi stalnega zamakanja in kondenzacije vode na poroznih mestih kot posledica

faza pri proizvodnji kamene volne (slika 3d). Lokalno prisotne vložke PF je mogoče razložiti z neenakomerno porazdelitvijo veziva že med proizvodnim postopkom. Za izboljšanje koherencnosti med vlakni in formaldehidnim

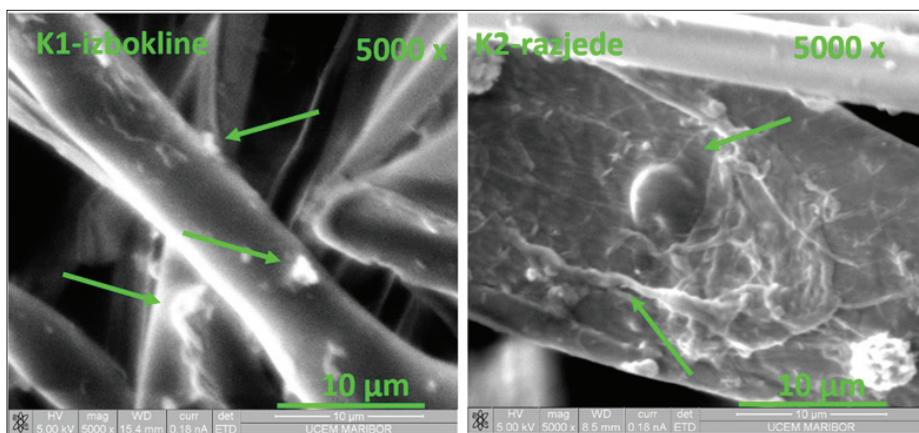
Nadalje smo starani vzorec kamene volne očistili v 95 % alkoholu. Tako očiščene vzorce vlaken smo pregledali z elektronskim mikroskopom pri 5000-kratni povečavi. Na površini vlaken smo opazili dve karakteristični obliki sprememb: izbokline (K1-izbokline) in razjede (K2-razjede) (slika 4). Isti tip poškodb se pojavlja na vseh vzorcih, ki smo jih pridobili iz obeh objektov.

- raztezek bazaltnih vlaken in otrdele fenol-formaldehidne smole, ki obdaja površino bazaltnih vlaken, je zelo različen (Ducman, 1998) ( $\alpha_{\text{bazalt.vlakna}} = 8 \times 10^{-6}/\text{K}^1$  in  $\alpha_{\text{PF smola}} = 30 - 45 \times 10^{-6}/\text{K}^1$ ), kar pri cikličnih temperaturnih obremenitvah, ki na strehah predstavljajo interval od  $-10^\circ\text{C}$  do  $70^\circ\text{C}$  privede do tega, da film iz PF-smole na mestih s slabo adhezijo nabrekne.
- PF-smole so krhke in odporne proti vodi; izbokline in razjede na vlaknih predstavljajo mesta slabe adhezije med vezivom in vlakni, temperaturno delovanje in vpliv vlage na teh mestih povzročita poškodbe vlaken, ki brez hidrofobne zaščite niso več odporna proti vplivu vlage.

Slika 4 • SEM-, SEI-posnetek bazaltnih vlaken - vzorca mineralne volne, ki je bil očiščen v 95 % alkoholu pri 5000-kratni povečavi s karakterističnima spremembama - K1-izboklinami in K2-razjedoma.

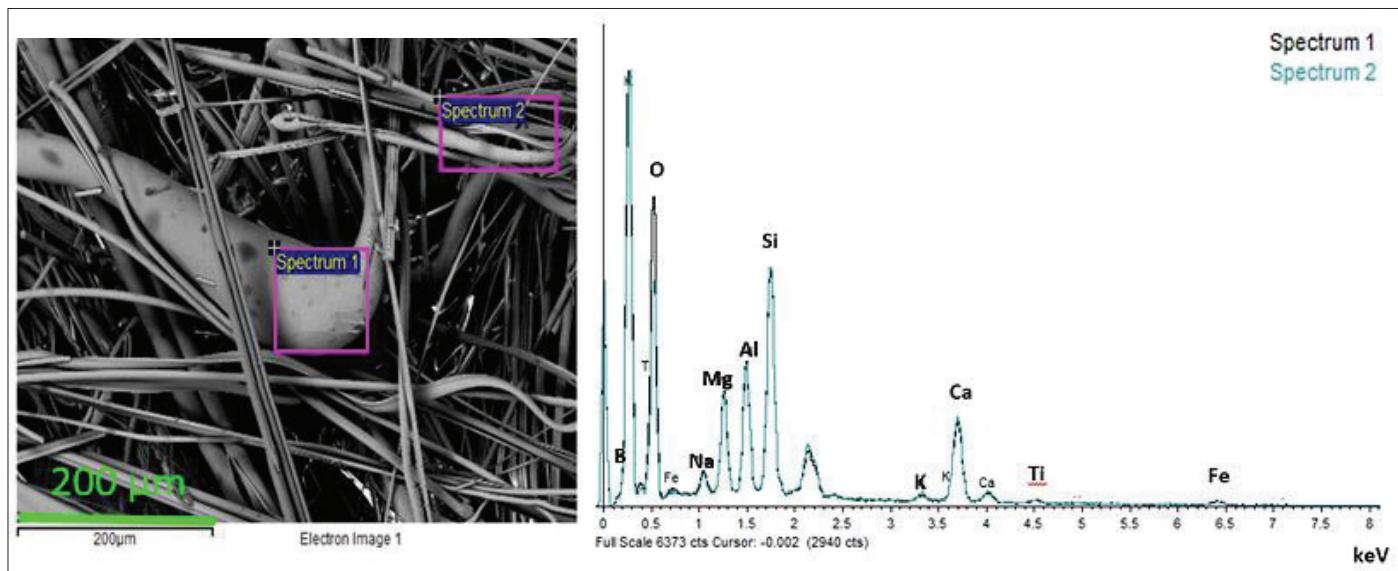
Slika 5 • Področji EDS-analize na novem vzorcu in rezultati EDS-spektrov.

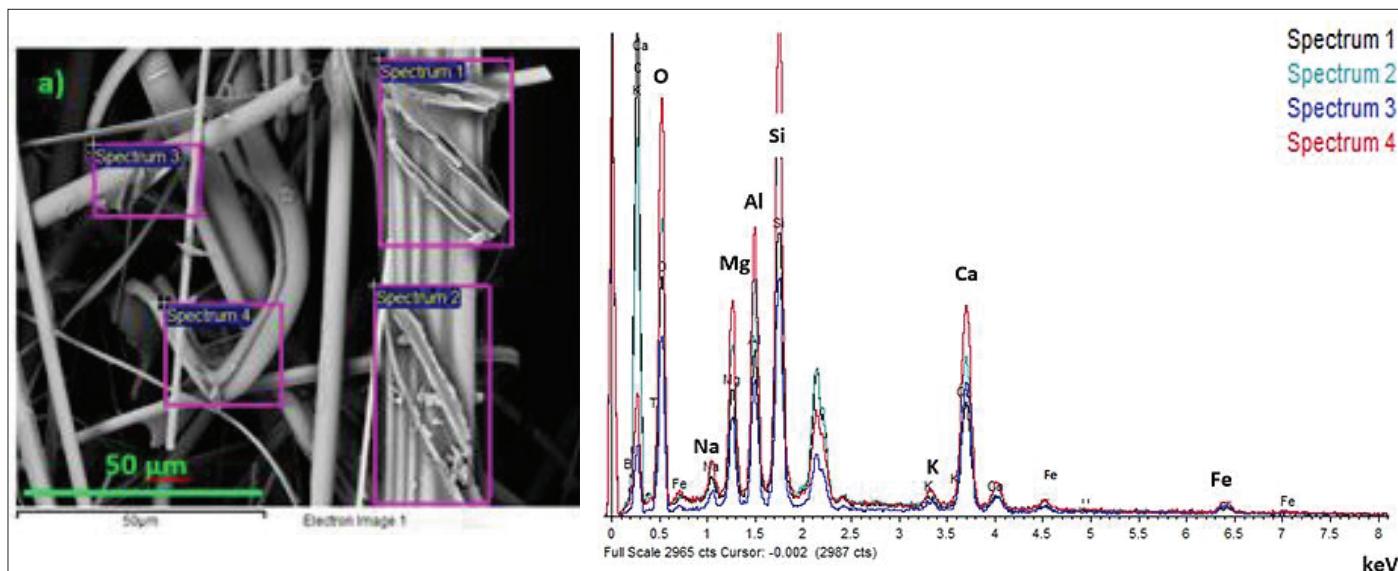
Slika 6a • Področja EDS-analize na vzorcih s streh s karakteristično spremembijo površine: K1-izboklina in rezultati EDS-spektrov.

Rezultati EDS-analize, s katero smo ugotavljali prisotnost kemijskih elementov, ki tvorijo okside, podane v preglednici 2, so prikazani v preglednici 3. Razvidno je, da je element Si manj prisoten v novem vzorcu, ki je pre-

vlečen s smolo, v primerjavi z degradiranimi, kjer razjede omogočijo globljo penetracijo elektronskih žarkov do bazaltnne površine, bogate s SiO<sub>2</sub> oksidom. Prav tako so se vzorcem na mestih razjed na površni pov-

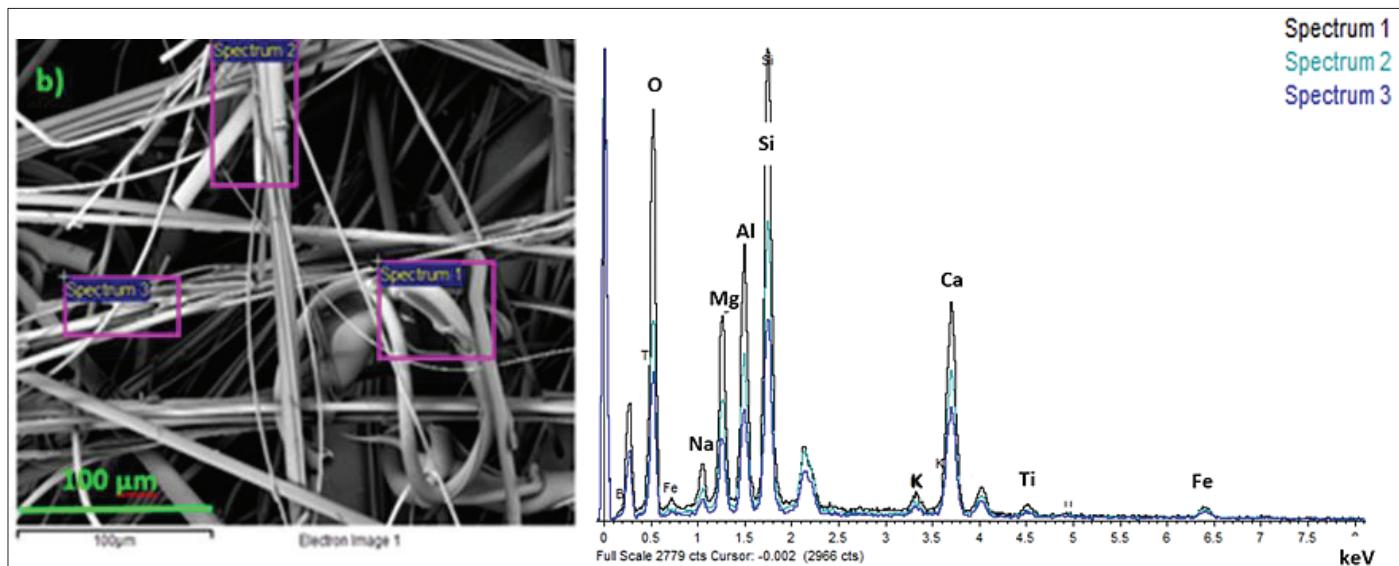
Slika 6b • Področje EDS-analize na vzorcih s streh s karakteristično spremembjo površine: K2-razjeda (b) in rezultati EDS-spektrov.

ečale relativne količine elementov Na, Mg, Al, Ca K in Ti v primerjavi s Si (preglednica 4). Do podobnih ugotovitev sta prišla Lund in Yue, ki sta preučevala površino bazaltnih vlaken, ki je bila več tednov potopljena v

deionizirano vodo pri 70 °C (Lund, 2008). Ker je vzročenje dotrajanih streljnih vzorcev pokazalo sorazmerno povečanje elementov Al in Ca, lahko domnevamo, da so se na površini oblikovali usedline Al<sub>2</sub>O<sub>3</sub> in CaO. Višja raven CaO v starih vzorcih kaže na to, da je prišlo do bazaltno korozije (Lehuene, 1994). Predvidevamo, da je pod vplivom vlage in vode prišlo do kemijskih reakcij med površino bazaltnih vlaken in vlažnim okoljem (Lund, 2008).

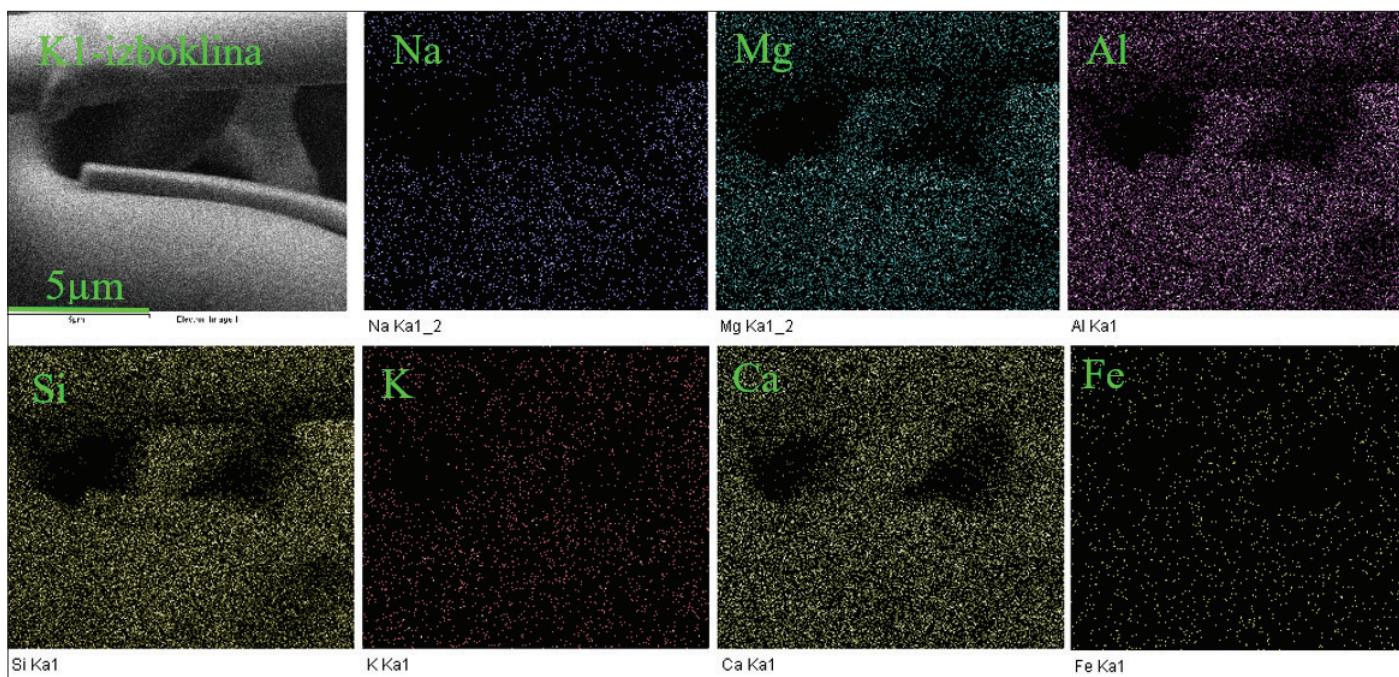
Slika 7 • Razporeditev kemijskih elementov za vzorec s karakteristično poškodbo K1-izboklina.

Fe je za vsak dotrajani vzorec s karakterističnima napakama K1-izboklina in K2-razjeda podan na slikah 7 in 8. Kot dejstvo, ki je razvidno iz opravljene XRM-analize, pa lahko navedemo, da degradacije površine nimajo vzroka v nečistočah materiala, saj je razporeditev kemijskih elementov – reaktantov, predvsem Fe, tudi na teh mestih enakomerna.

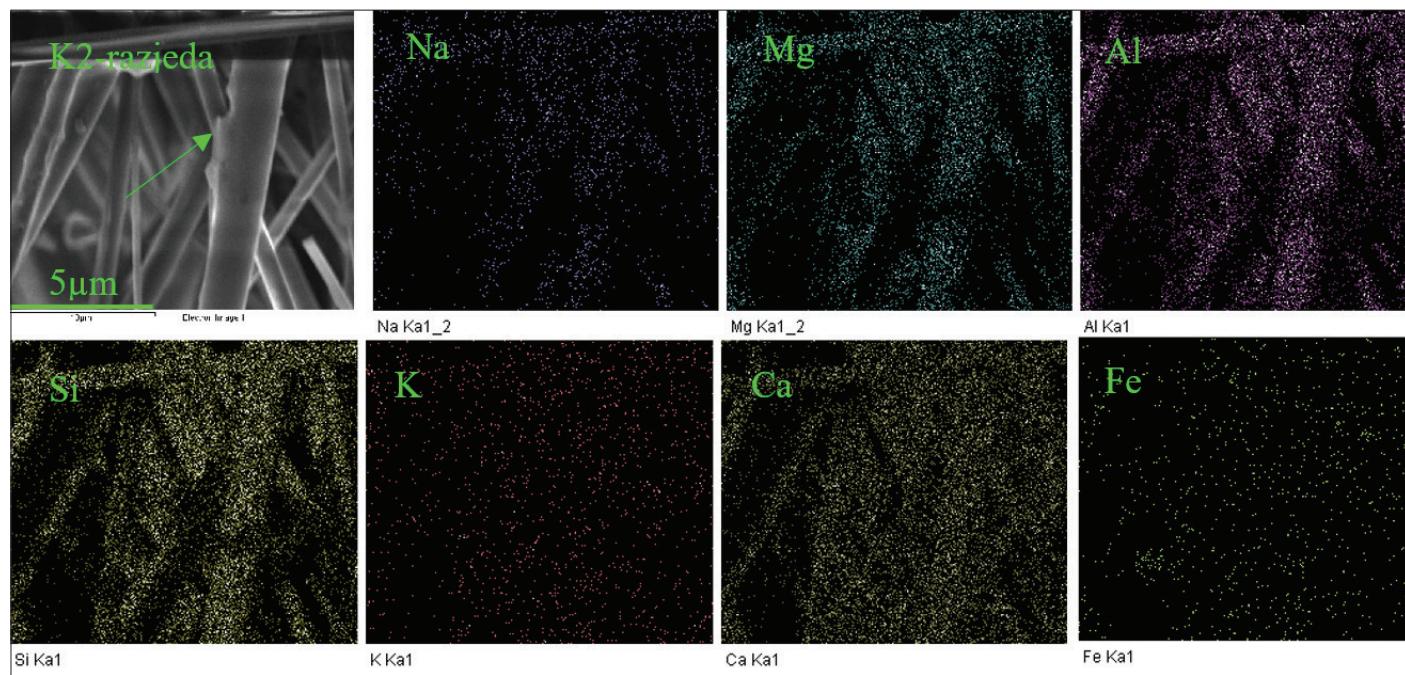
Slika 8 • Razporeditev kemijskih elementov za vzorec s karakteristično poškodbo K2-razjeda.
