Analiza poškodb na površini orodja za tlačno litje nosilca iz aluminijeve zlitine AlSi9Cu3

Damage Analysis on the Surface of Die Casting Die of Girder Made by Aluminium Alloy of AlSi9Cu3

Borut Kosec - Ladislav Kosec - Janez Kopač - Anton Škrinjar

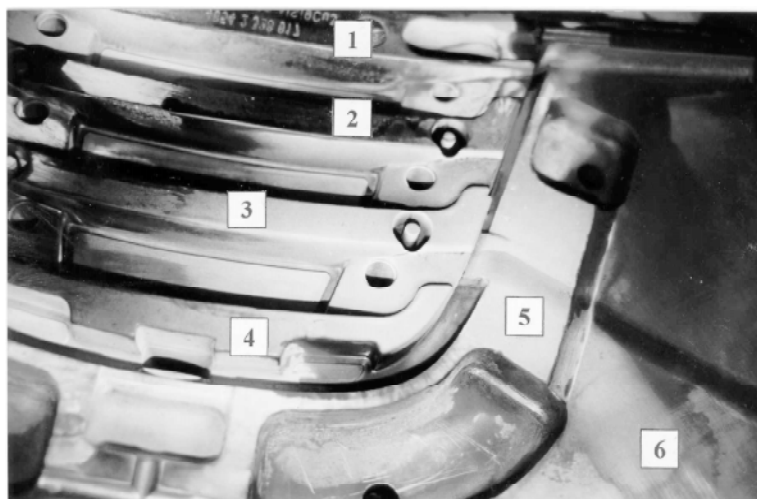
Na aktivni delovni površini orodja za tlačno litje nosilca (sl. 1) iz zlitine AlSi9Cu3 so po manj ko tisoč ulitkih nastale v prehodih med dvema ravninama stene kalupa razpoke, katerih odtisi se poznajo na ulitkih. Razpoke na kalupu so bile odkrite in identificirane z uporabo penetrantov (sl. 1), vidne pa so tudi že s povečevalnim steklom, nekatere pa celo s prostim očesom.

Sl. 1. Površina zadnjega dela orodja za tlačno litje nosilca z označenimi mesti, ki smo jih pripravili za opazovanje po preiskavi s penetranti

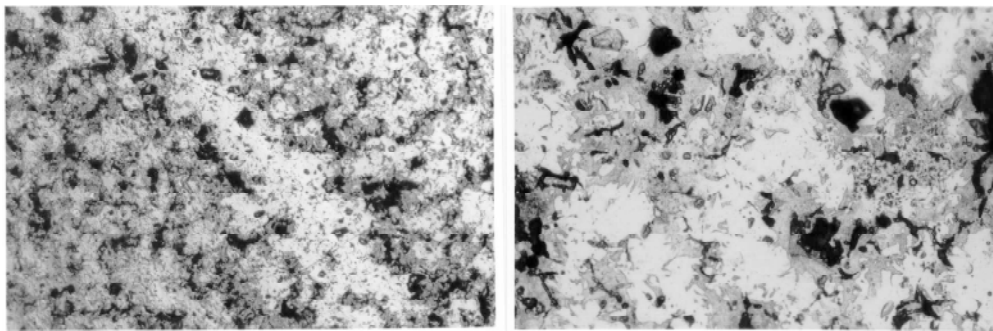
Sl. 2. Površina orodja na polju 5; spremembe zaradi EEO; levo 50-kratna povečava, desno 200-kratna povečava

Površini 5 in 6 nista aktivni delovni površini kalupa. Pregledali smo ju zato, da bi ugotovili, po katerem od običajnih obdelovalnih postopkov je bilo orodje izdelano. Po obliki površine in mikrostrukturi jekla na površinah 5 (sl. 2) in 6 lahko sklepamo, da je bil kalup izdelan z elektroerozijsko obdelavo (EEO). Na teh delih površine so področja t.i. bele plasti in neravna reliefna površina s "kraterji".

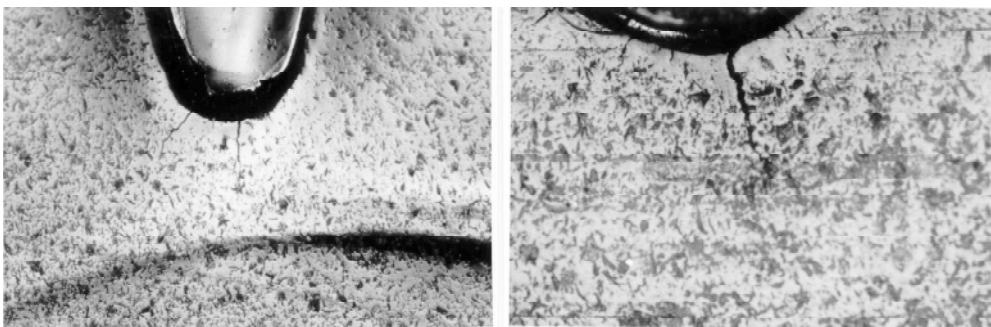
Na polju 1 (sl. 3) so najverjetneje z uporabo elektroerozije vrezani podatki o orodju, materialu obdelovanca, ipd.. Obrisi črk, številok in znakov so lepo zaokroženi. Na mnogih mestih iz teh znakov začnemo t.i. toplotni utrujenosti [7]. Najkrajše razpoke so dolge okoli 20 μm , najdaljše pa blizu 200 μm (sl. 4 in 5).

Sl. 4. Površinske razpoke in jamičasta površina na polju 1 ob oznakah; levo 50-kratna in desno 100-kratna povečava

Razpoke iz oznak se najverjetneje prav tako razvijejo iz napak, nastalih pri njihovi izdelavi z elektroerozijo. Te razpoke bodo zelo hitro napredovale in bo prišlo v njihovi okolici do t.i. toplotnega razpokanja v obliki mreže [10].

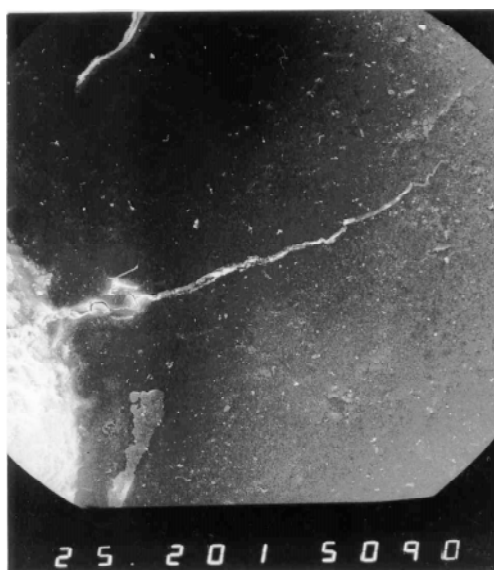
Sl. 5. Razpoka na površini ob oznaki na polju 1; EM; 200-kratna povečava
