# FOTOREPORTAŽA SANACIJA PREGRADE VOGRŠČEK

**Lokacija:** Pregrada Vogršček, spodnja Vipavska dolina

**Investitor:** Direkcija Republike Slovenije za vode in Ministrstvo za kmetijstvo, gozdarstvo in prehrano

**Izvajalec:** Konzorcij Kolektor CPC, d. o. o., RIKO, d. o. o., in RGP, d. o. o.

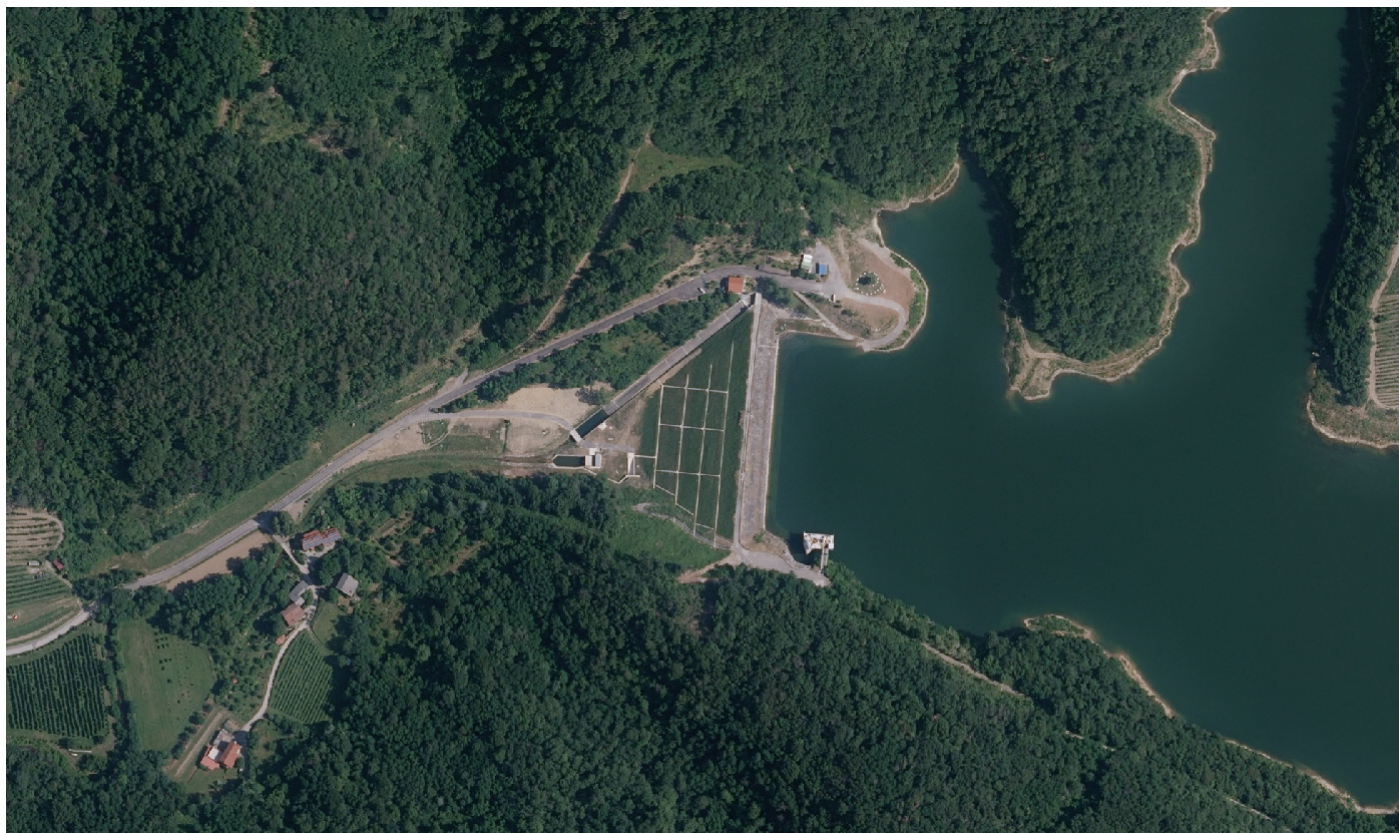
**Slika 1.** Pregrada Vogršček po končani sanaciji (povzeto po GURS).

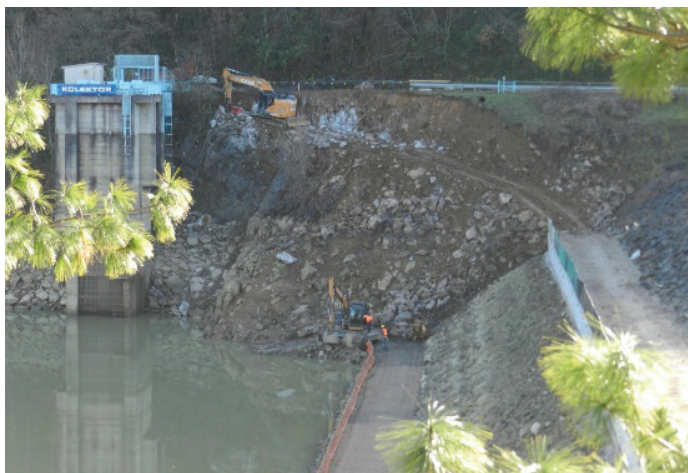
**Slika 5.** Gradbena jama za odzemni objekt – začetno stanje.

Izvedbi in zaščiti gradbene jame, katere dno je bilo na koti 70,8 metra nadmorske višine, je sledila gradnja novega odzemnega objekta višine 31,2 metra kot prizidka obstoječemu odzemnemu objektu, ki je bil v celoti obnovljen. Obstoječi odzemni objekt po puščanju in zatesnitvi namakalne cevi ni več opravljal svoje prvotne funkcije. Namakanje se je izvajalo iz cevovodov, ki sta bila speljana iz talnega izpusta. Desna cev je nadomestila poškodovano namakalno cev in omogočala namakanje v območju spodnje Vipavske doline.

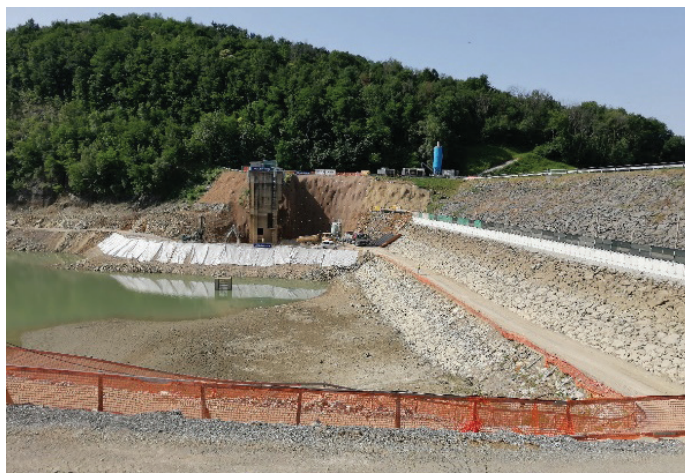
**Slika 6.** Zaščita gradbene jame.

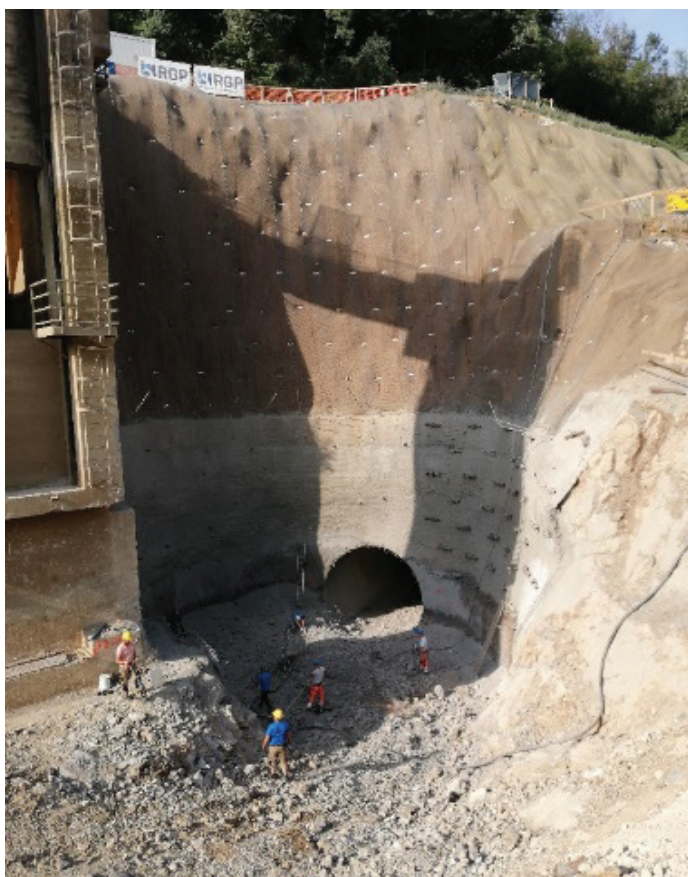
**Slika 7.** Gradbena jama – spoj s predorom.

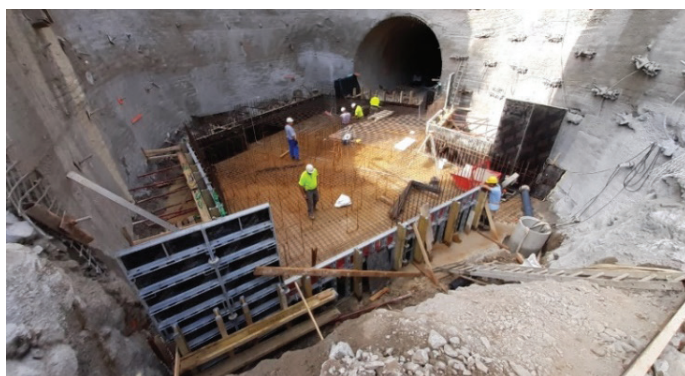
**Slika 8.** Temeljna plošča novega odzemnega objekta.

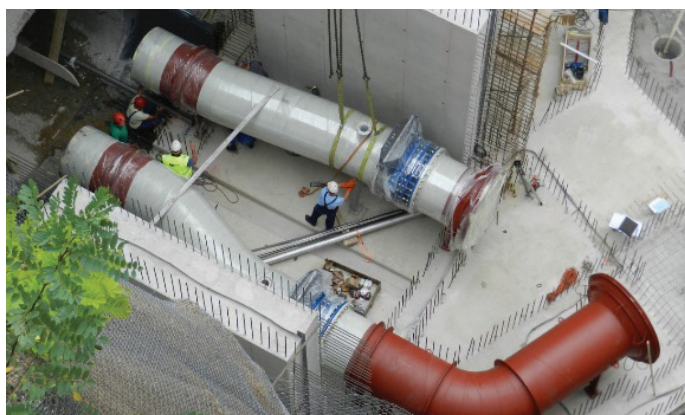
**Slika 9.** Novi odzemni objekt – vgradnja opreme pred nadaljevanjem gradbenih del.

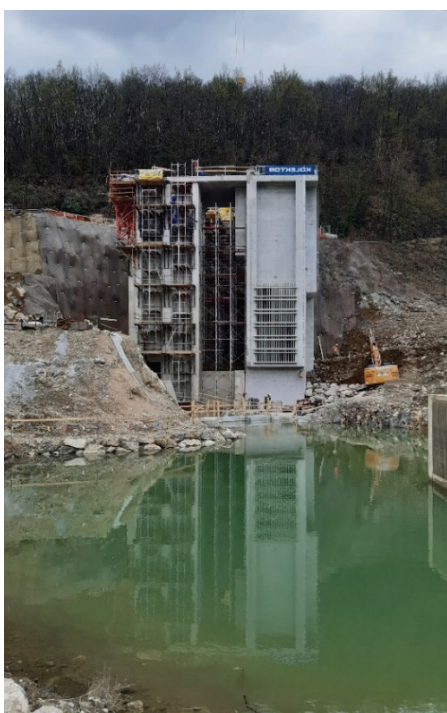
**Sliki 12 in 13.** Novi odzemni objekt – faza del.

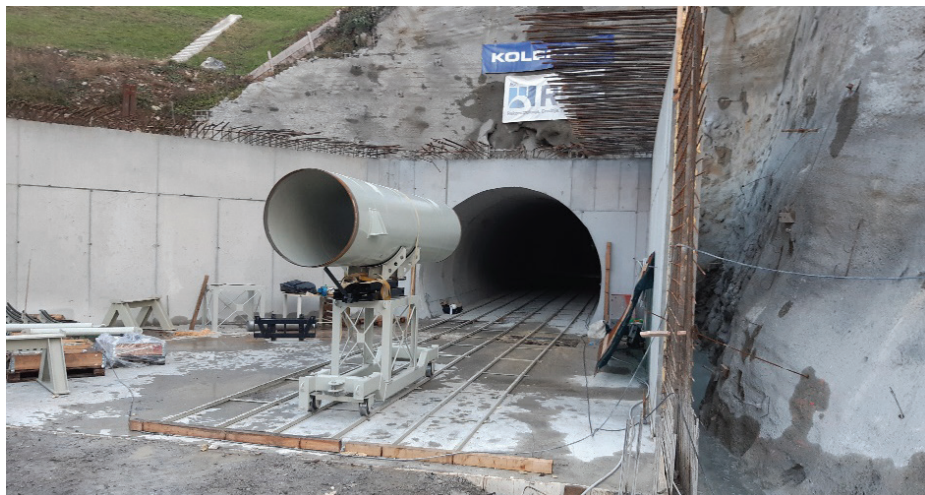
**Slika 26.** Transport cevi v predor za montažo.

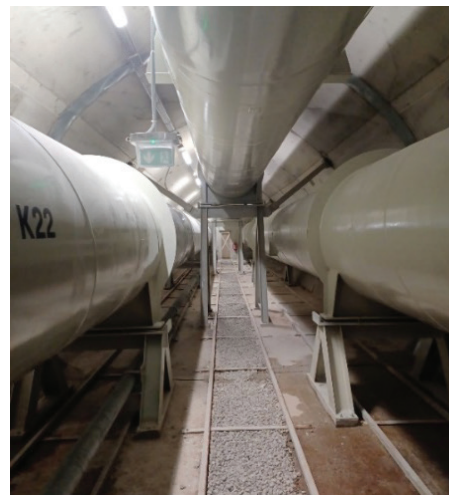
**Slika 27.** Cevovodi v predoru.

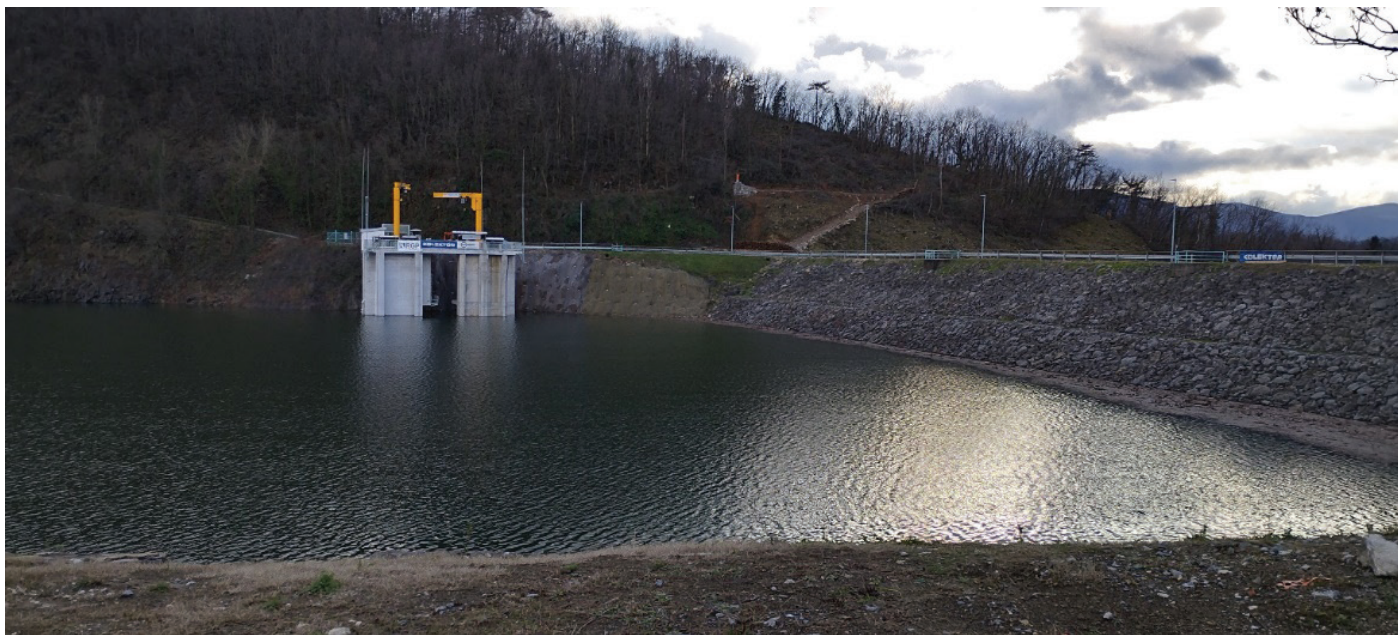
**Slika 29.** Vodna stran po zaključku del.

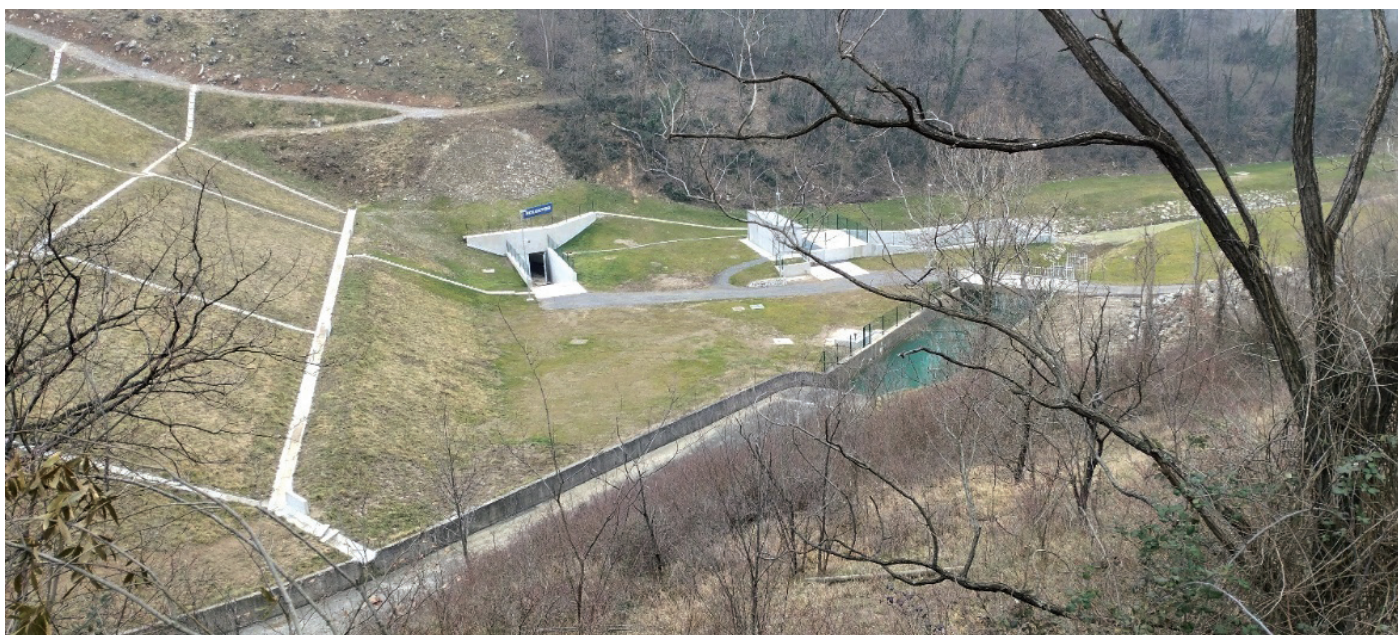
**Slika 30.** Suha stran po zaključku del.
