Primeri iz dela metalografskega laboratorija

Ze v eni prejšnjih številkk tega zbornika smo opisali nekaj primerov porušenih konstrukcijskih elementov (predvsem gredi). Z metalografsko analizo smo poskušali dognati vzroke porušitve oziroma najti najverjetnejše faktorje, ki so povzročili porušitev. V tem sestavku pa analiziramo vzroke porušitve oz. neuporabnosti drugih konstrukcijskih elementov, npr. delov motornih vozil in delov orodij.

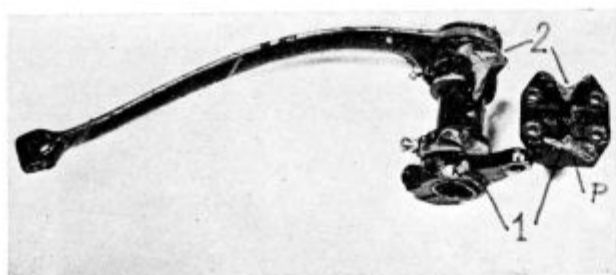
1. V prvem primeru smo morali dognati vzroke porušitve nosilca — elementa zavornega mehanizma pri avtomobilu. V preiskavo smo dobili ročico in nosilec, ki pa sta bila močno zamazana s prahom in oljem (slika 1). Oba dela smo najprej temeljito očistili z bencinom. Prelomne ploskve

Slika 1
Ročica in prelomljeni nosilec, pomanjšano pribl. 4×

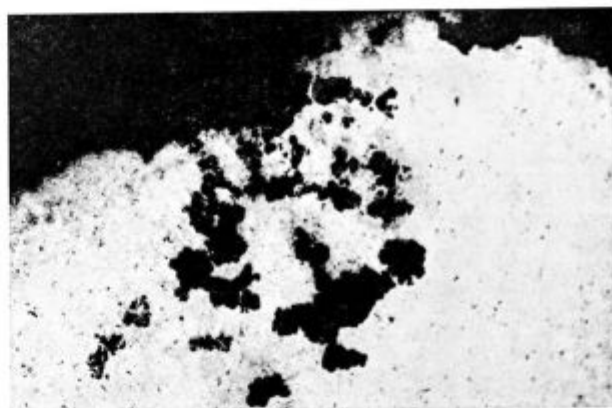
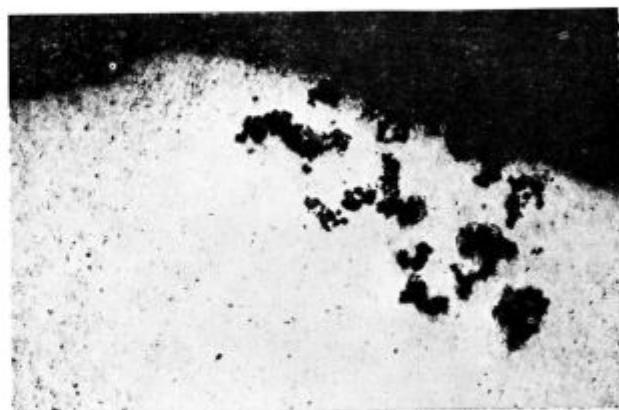
Velikost in obseg poroznosti smo opazovali na prerezi, ki so bili napravljeni pravokotno na prelomno površino (slike 3, 4 in 5).

Slika 3, 4
Poroznost na prečnem preseku čez prelomno ploskev. Polirano, pov. pribl. 8×

Ze makroskopski pregled je pokazal materialno napako (lunker in obsežno poroznost), ki zavzema velik del preseka oziroma volumna. Take napake zmanjšujejo konstrukcijskemu elementu zmožnost prenašanja večjih dinamičnih obremenitev.

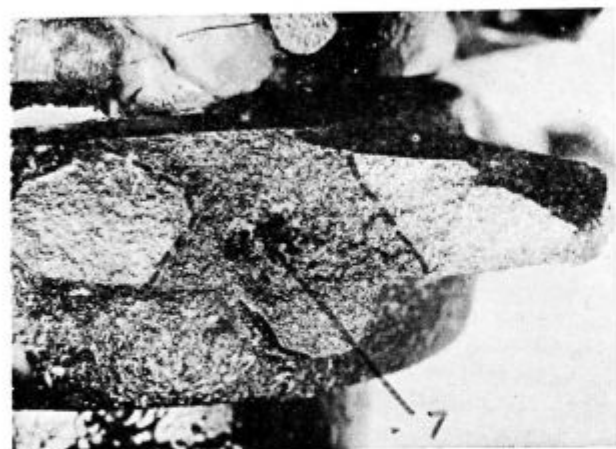
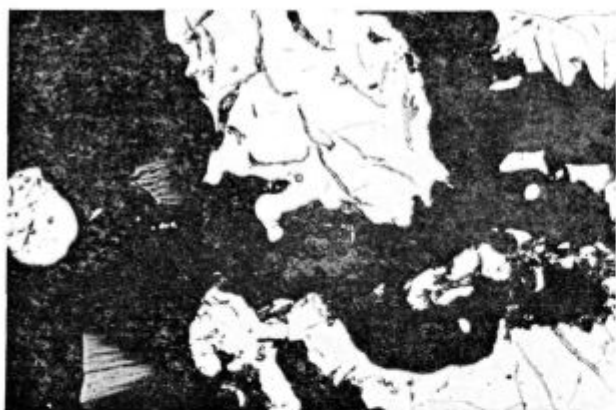
Slika 5

Detajl v področju močne poroznosti, pov. 100 ×, polirano

Po vsem zgoraj opisanem sta bila lunke in poroznost edini materialni napaki v nosilcu. Zaradi njunega obsega oziroma prostornine, ki jo v materialu zavzemata, sta tudi nedvoumno vzrok porušitve nosilca, h kateri pa je nedvoumno pripomogla trenutna velika dinamična obremenitev.

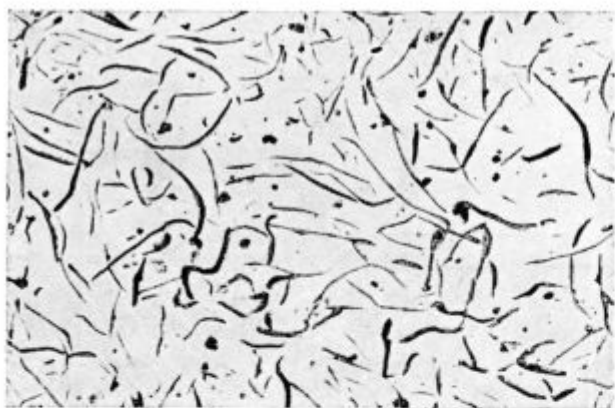
Slika 6

Ugotovili smo, da je bil nosilec ulit iz sive litine. Grafit je bil lamelaren, vrste A po lestvici ASTM, mestoma se je pa pojavljal tudi grafit vrste C. Po velikosti grafitnih lamel smo ga uvrstili pretežno v 4., delno pa v 5. velikostni razred (srednje in srednje fin grafit) (slika 6).

Grafit, vrste A po ASTM, velikost 4...5, polirano, pov. 100 ×

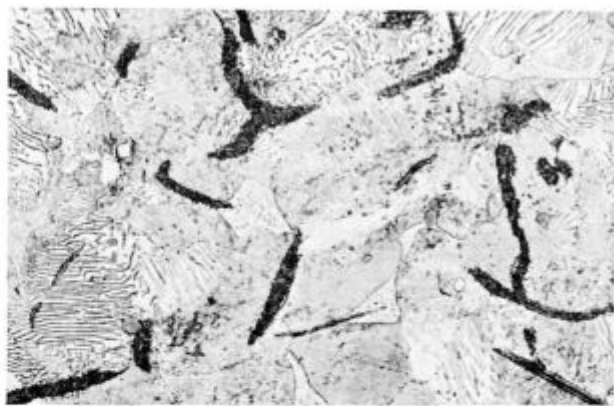
Slika 7

Mikrostruktura litine je normalna in sestoji, poleg grafita, iz treh komponent: perlita, ferita in fosfidnega eutektika (slika 7).

Mikrostruktura litine v zdravem delu: grafit, ferit, perlit, fosfidni eutektik, jedkano z nitalom, pov. 500 ×

jen ob mejah perlitnih zrn, vendar ne v množinah, ki bi vplivale na zmanjšanje trdnostnih lastnosti ulitka. Sestava in mikrostruktura sive litine sta bili torej primarni in v tej smeri ni kazalo iskati vzroka porušitve.

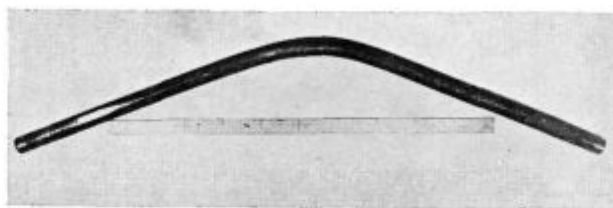
Slika 8

Vežni drog je bil dolg 160 cm, izdelan pa iz cevi. Ukrivljenost v sredini cevi je bila približno 23 cm, v dolžini približno 40 cm (slika 8 in 9). Na eni strani je bil delno svetlo črno lakiran (pribl. 38 cm), na drugem koncu pa na dolžini pribl. 20 cm. Preostali srednji del cevi (raven in ukriv-

Makroskopski posnetek vežnega droga, pom. pribl. 10 ×

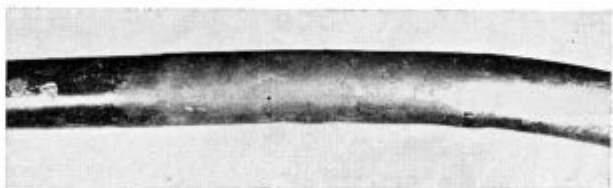
Slika 9

Makroskopski posnetek vežnega droga, pom. pribl. 2,5 ×

ljen) pa je bil brez prevleke laka, opazili pa smo tudi temne lise, ki so posledica segrevanja cevi (slika 9). Druga gola mesta pa so kazala razne izbokline in zaradi udarcev in prask deformirana mesta. Preiskava je obsegala meritve trdot (HRB) in metalografski pregled.

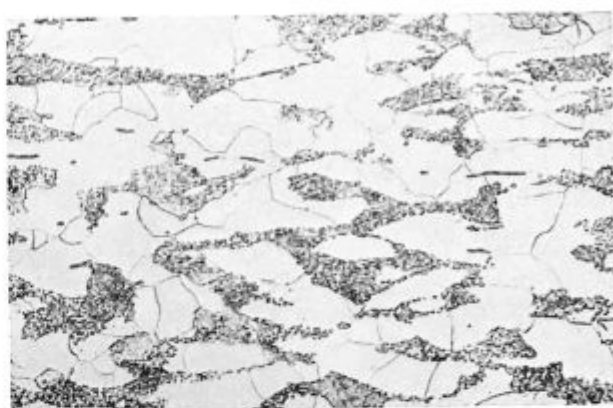
Slika 10

Mikrostruktura na mestu vz. 1., drobnnozrnati ferit in globularni perlit, nital, pov. 500 ×

Na mestu vzorca 1 je bila struktura sestavljena iz drobnnozrnatega ferita in globularnega perlita (slika 10). Globularni perlit kaže, da je bila cev verjetno pred dobavo segrevana pri približno 700° C, kar je povzročilo sferoidizacijo cementitnih lamel.

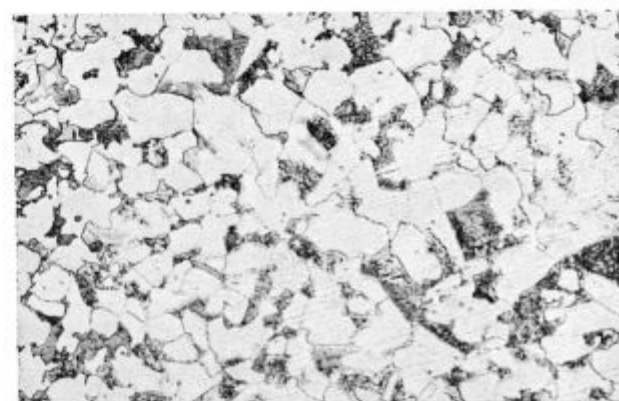
Slika 11

Mikrostruktura na mestu vz. 2, drobnnozrnati ferit in lamelarni perlit, nital, pov. 500 ×

Na izrezanem vzorcu 2 (merilno mesto 6, 7, 8), kjer je bila cev nabreknjena, je bila struktura bistveno drugačna. Približno 10...15 mm od nabrekljne je bila sestavljena iz ferita in perlita (slika 11), zrna ferita so bila drobnejša kot pri

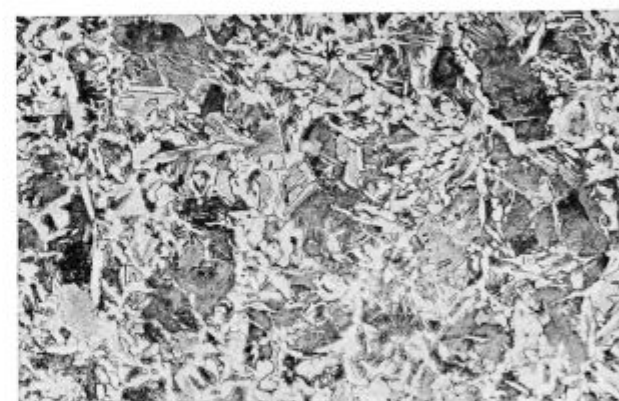
Slika 12

vz. 1, perlit pa je bil lamelaren. Opaziti ni bilo nobene anizotropije v orientaciji zrn. Na izboklini se je struktura še bolj razlikovala, čeprav je bila tudi tu sestavljena iz ferita in perlita. Ferit je bil tu delno puščičaste, delno mrežaste oblike in je obdajal velika zrna lamelnega perlita (slika 12).

Mikrostruktura v vzboklini, ferit in lamelarni perlit, nital, pov. 100 ×

Primerjava s strukturo na mestu vzorca 1 pove, da je bilo jeklo na mestu nabreklina segreto precej nad Ac3 (približno 860°C) temperaturo (verjetno blizu 1000°C) tako, da je prišlo do pregretja (rasti avstenitnih zrn) in nastanka grobe strukture pri ohlajevanju. Na oddaljenosti približno 1,5 cm od nabreklina je bilo jeklo segreto prav tako čez Ac3 temperaturo (blizu 900°C) zaradi česar je nastala pretvorba globularnega perlita v lamelarnega. Na notranji strani cevi smo opazili ob nabrekli ostanke škaje (slika 13).

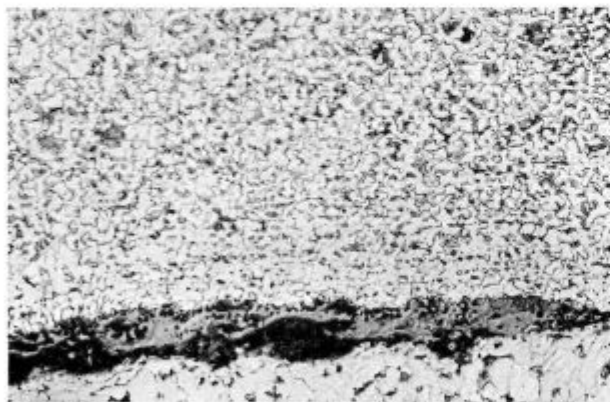
Slika 13
Škaja na notranji strani cevi, nital, pov. 100 ×

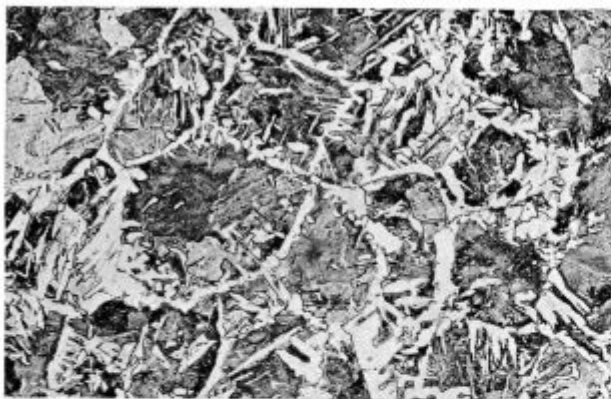
Na mestu vzorca 3 smo opazili podobno mikrostrukturo kot v nabrekli, le da je bila grobejša. To kaže na še višjo temperaturo pregretja (slika 14). Na mestu vzorca 4 je mikrostruktura podobna oni z mesta vzorca 1, kar kaže, da jeklo na tem mestu ni bilo podvrženo naknadnim toplotnim vplivom.

Slika 14
Mikrostruktura na mestu vzorca 4, ferit in lamelarni perlit, nital, pov. 100 ×

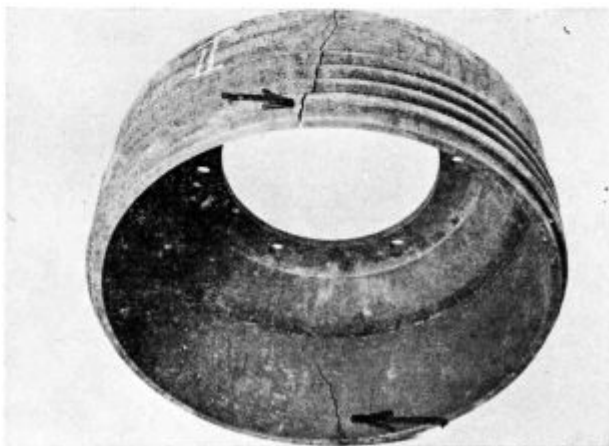
3. Tretji primer je prav tako iz avtomobilske industrije. V preiskavo smo dobili 3 počene zavorne bobne avtomobilskih prikolic. Poslani vzorci so bili že rabljeni, pri servisnem pregledu pa so bili vzeti iz obratovanja (sl. 15).

Slika 15
Izgled enega od treh zavornih bobnov. Zgoraj in spodaj sta diametralno nasproti razpoki (puščici)

Obstojajo pa še drugi kvalitetni faktorji, katerih z laboratorijskimi preizkusi ni mogoče oceniti. Tak faktor je staranje ulitkov oziroma njihovo napetostno žarenje, o čemer pa ni bilo podatkov. Če ulitki niso bili podvrženi tej toplotni obdelavi, je bilo razpokanje verjetno posledica prav tega. Ob močnih obremenitvah pri zaviranju.

Če pa temu ni tako, je verjetni razlog razpokanja normalna obremenitev bobnov, katere litina te kvalitetne vrste ne more prenesti. Verjetno je delovna obremenitev bobnov tako velika, da bi morali biti bobni izdelani iz litine boljših mehanskih lastnosti (npr. SL 30, iz temprane litine, ki se mnogo uporablja v te namene, ali iz nodularne litine).

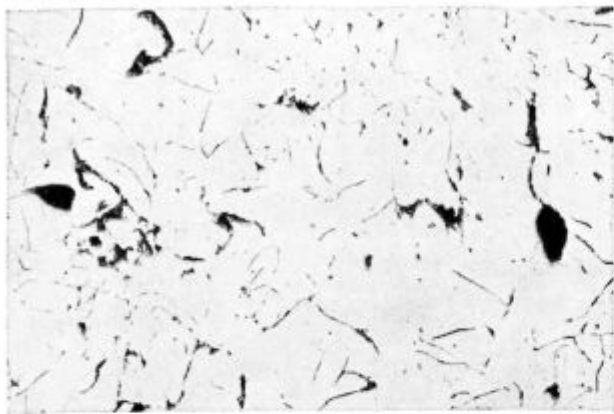
Na izrezanih vzorcih smo ugotovili, da je grafit v zavornem bobnu I lamelaren, vrste A in velikosti 5...6, vrste B (velikost 5...6), ter oblike interdendritskega grafita tipa E. (Velikostni razred po ASTM 6 in manjši.) Tudi množina vključkov je normalna. Posebno na zunanji strani reber smo opazili znake mikroporoznosti (slika 16). Mikrostruktura uvršča material med perlitne litine, vsebuje pa same normalne komponente: finolamelaren perlit, ferit in fosfidni eutektik (slika 17). Ferit je najbolj pogost ob grafitnih lamelah, posebno še v rozetah. Množina in porazdelitev fosfidnega eutektika prav tako ustrezata zahtevani kvaliteti materiala.

Slika 16
Mikroporoznost, polirano, pov. 100 ×

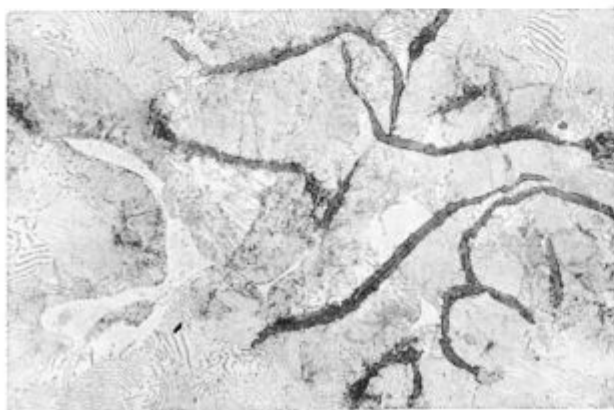
Slika 17
Struktura: grafit, perlit, ferit in fosfidni eutektik, nital, pov. 500 ×

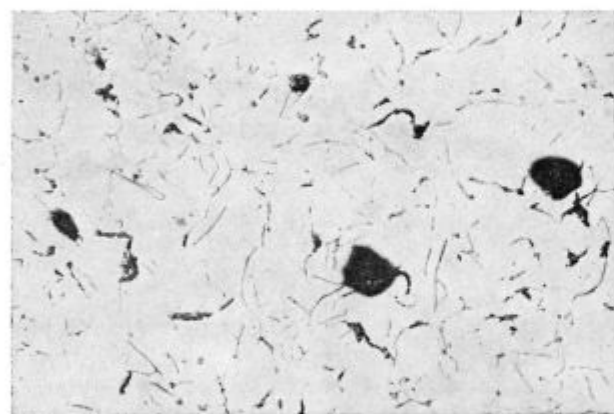
nosti (slika 18). V strukturi ni bilo opaziti nobenih anormalnosti, sestavljale so jo pa normalne komponente: finolamelarni perlit, ferit in fosfidni eutektik.

Slika 18
Mikroporoznost, polirano, pov. 100 ×

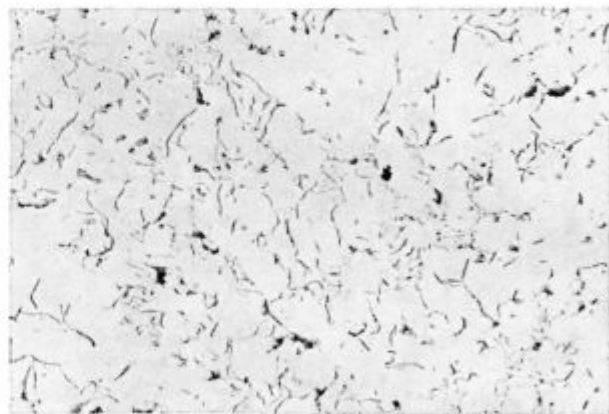
E (velikostni razred 6 in manj), (slika 19). Redko se pojavljata tudi vrsti B in A z zelo kratkimi lamelami. Mikroporoznost je bila zelo majhna. Strukturne komponente so bile iste kot pri prvih dveh bobnih.

Slika 19
Grafit vrste E in D, polirano, pov. 100 ×

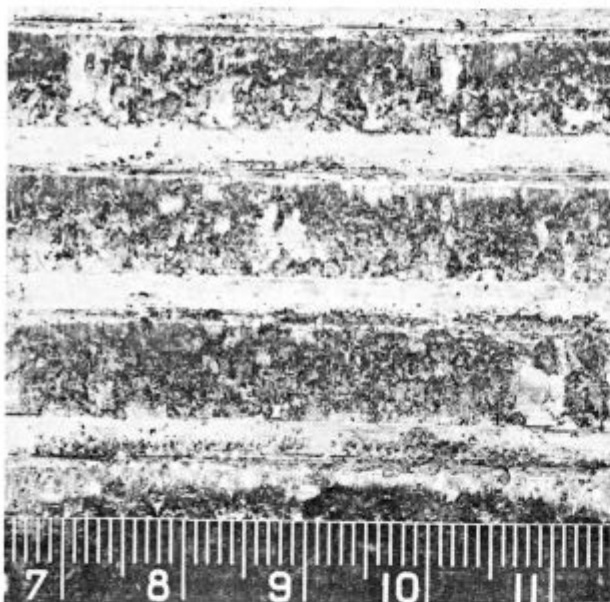
Slika 21
Povečani detajl prelomnih površin 4 navojev

Na sliki 21 so pri večji povečavi prikazane prelomne površine 4 navojev, slika 22 pa kaže presek presotalih navojev. V korenu desnega navoja je razpoka, obe pa imata poškodovani glavi.

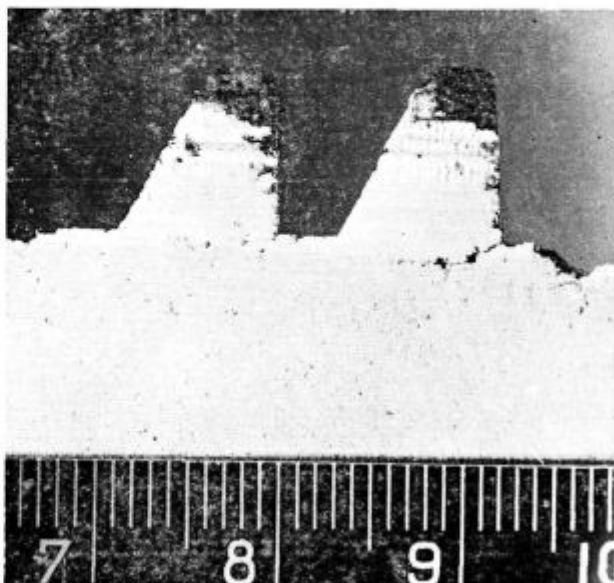
Slika 22
Prečni presek čez preostala navoja

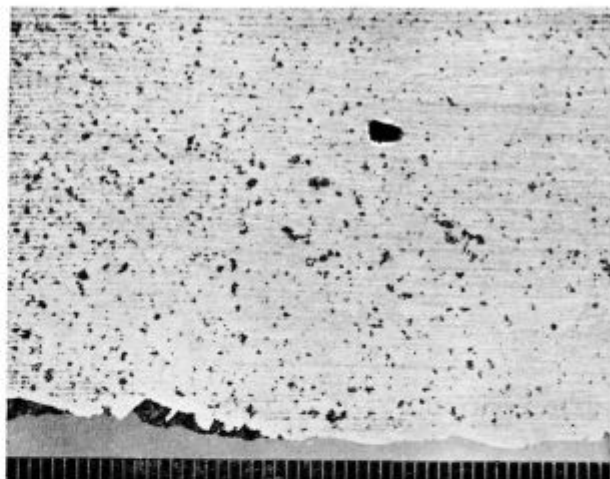
Slika 23
Izredno obširna mikroporoznost na prečnem preseku stročnice

ocenimo njihovo število in razdelitev na sliki 23, ki kaže osni presek stročnice.

Po slikah 23, 24 in 25 se jasno vidi, da so napake mikrolunkerji. Ti niso enakomerno porazdeljeni

Množina mikrolunkerjev in obseg nezdravega materiala sta tako velika, da ulitek ni primeren za namenjeno uporabo. Škodljivi vpliv nehomoge-

nosti zlitine se je pokazal v tem, da so mikrolunkerji olajšali nastanek in širjenje prelomne razpoke v korenu navojev, kjer je pri obremenitvi navojne stročnice največja koncentracija nape-
tosti.

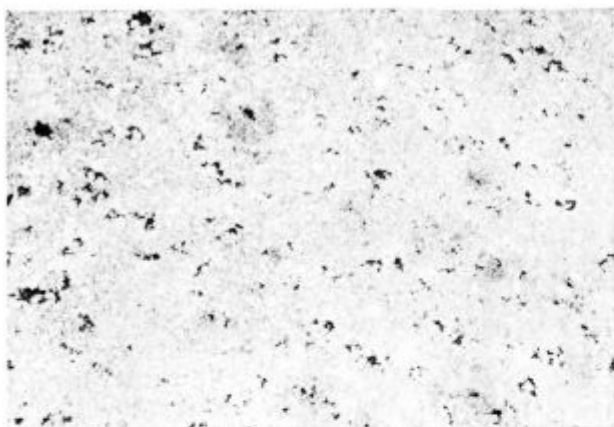
Slika 24
Makroskopsko jedkan prečni presek stročnice, pov. $6\times$

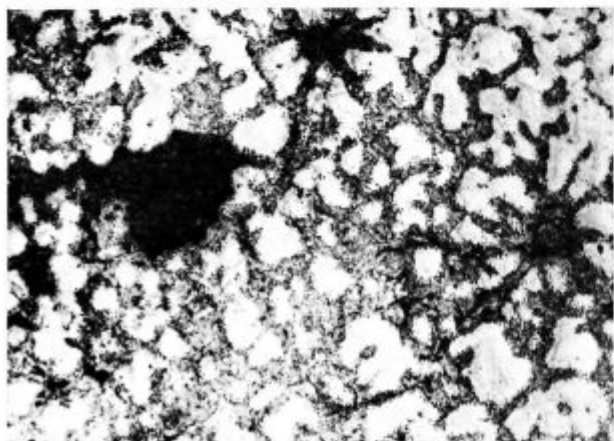
Zlitina ima značilno dendritsko večfazno strukturo (slika 25 in 26) z zelo finodispergirano fazo (neugotovljene sestave), zaradi česar se ji močno zvečajo trdnostne lastnosti.

Slika 25
Makrostruktura ob porah: primarni kristali z eutektikom, pov. $40\times$

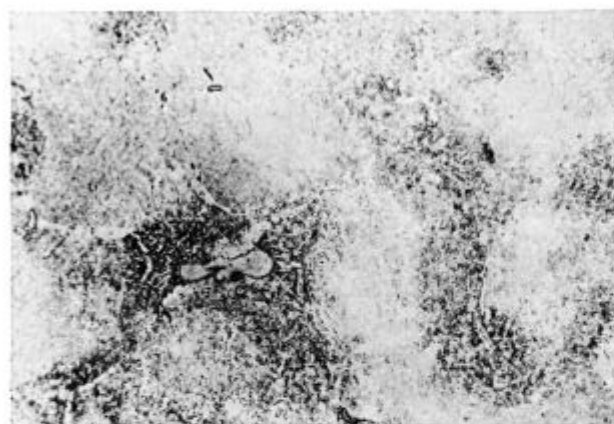
Slika 26
Mikrostruktura zlitine, pov. $200\times$

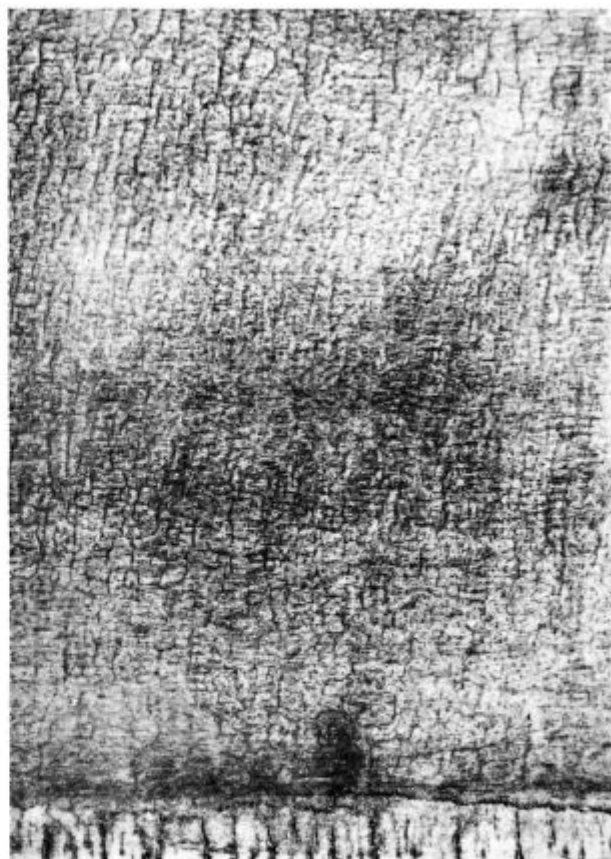
Slika 27
Brusilne razpoke na obodu noža, pov. pribl. $4,5\times$

Po jedkanju so se na površini noža odkrile (slike 27 in 29) drobne razpoke. Na obodu noža so razpoke samo ob rezalnem robu (slika 29), na drugih mestih pa pokrivajo velike dele rezne površine.

Oblika, število in velikost razpok kažejo, da niso nastale pri kaljenju noža, temveč pri brušenju kaljenega noža. Vzrok je bil ali preslabo hlajenje ali prevelik odvzem materiala. Brusilne razpoke so se nato pri rezanju še bolj širile in med sabo povezale v značilno mrežasto obliko, kar je povzročilo odluščenje reznega roba.

S ponovljenim celotnim ciklom toplotne obdelave in odstranitvijo poškodovanega dela je bilo mogoče nato popraviti nož.

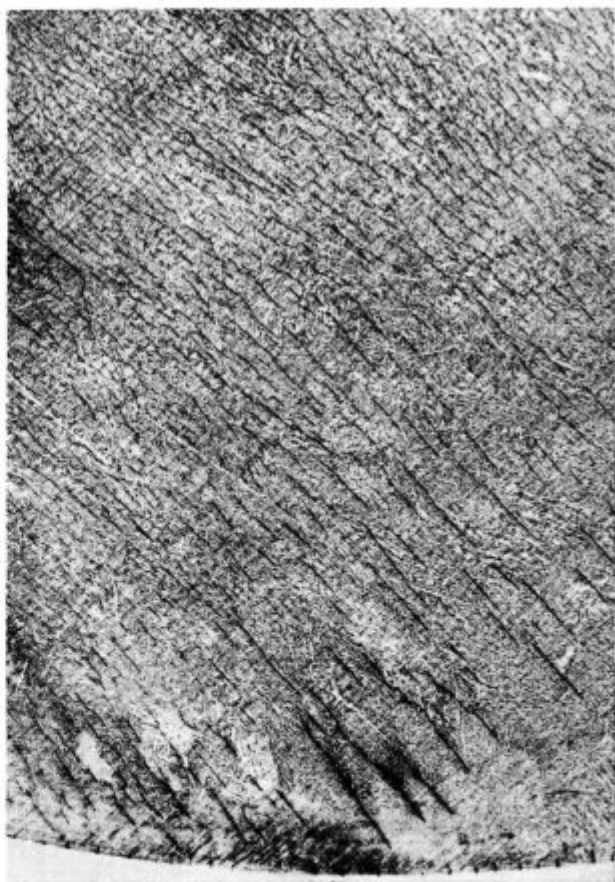
Slika 28
Brusilne razpoke na osnovni ploskvi noža, pov. pribl. $2\times$

Razpoke so bile podobno usmerjene in nekoliko večje ob zunanjem robu kot v notranjosti (slika 28). Na obodu valja so bile tudi številne drobne razpoke pretežno v smeri osi valja. Ob robu so bile večje in povezane z onimi v osni smeri.

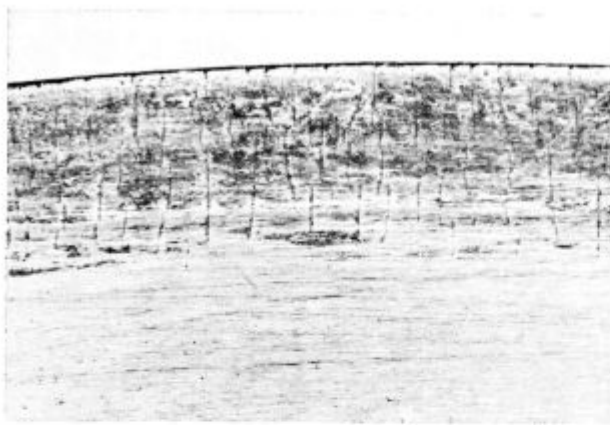
Slika 29
Razpoke ob rezalnem robu na osnovni ploskvi valja,
pov. pribl. 5 ×

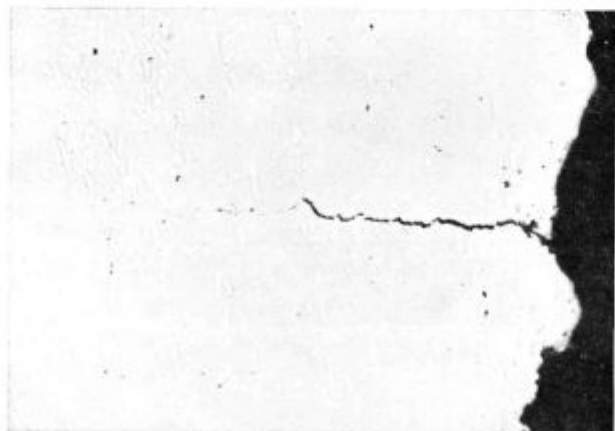
Slika 30
Transkristalna razpoka na ravni površini noža, pov. 200 ×

Potek razpoke v preseku, vzporednem z osnovno ploskvijo, kaže slika 30. Ta razpoka je bila približno 0,4 mm globoka.

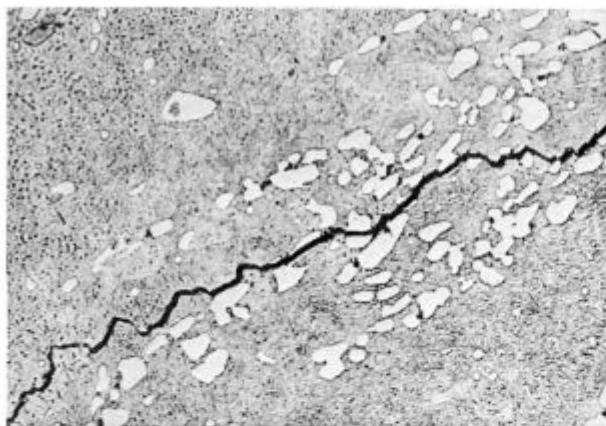
Slika 31
Potek razpoke preko mikrostrukturnih komponent, jed-
kano ($\text{CuSO}_4 + \text{HCl} + \text{H}_2\text{O}$), pov. 500 ×
