KONTROLA REZERVOARJEV ZA NAFTNE DERIVATE

INSPECTING AN ABOVE-GROUND STORAGE TANK

Roman Celin¹, Jelena Vojvodič Tuma¹, Gorazd Kosec²

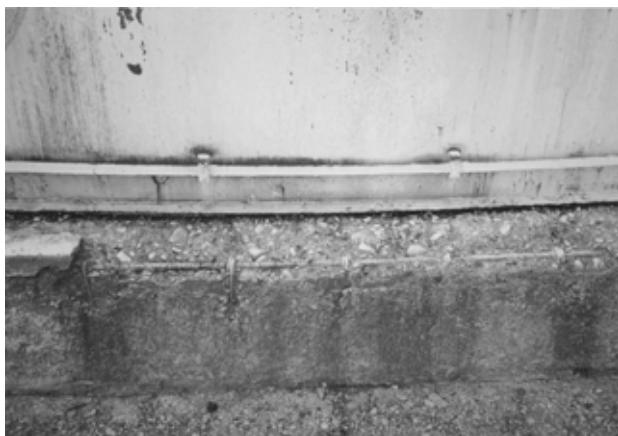
Slika 2: Degradacija betonskega temelja rezervoarja
Figure 2: Degradation of concrete foundation

Na sliki 2 je prikazan betonski obroč temelja rezervoarja in zunanj del pločevine dna s plaščem rezervoarja. Na rezervoarju ni bilo izvedeno tesnjenje med temeljem in jekleno konstrukcijo rezervoarja. Na poškodovanem delu temelja se je verjetno zadrževala voda, kar je v zimskih mesecih povzročilo pokanje in preperevanje betona. Na rezervoarjih, kjer ni bilo izvedeno tesnjenje, ima vlaga dostop pod dno rezervoarja. S tem se poveča možnost za delovanje korozije z zunanje strani rezervoarja, zato je potrebna pozornost pri kontroli pločevine dna.

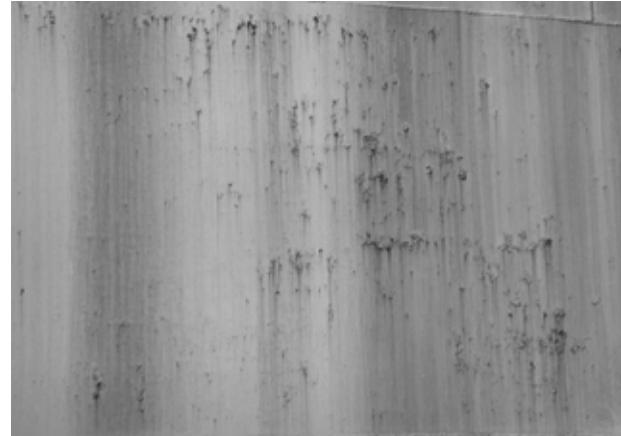
Slika 4: Poškodbe protikorozjske zaščite
Figure 4: Degradation of paint coating

sončno sevanje in preprečuje preveliko segrevanje sklađenega medija. Poškodbe protikoroziskske zaščite rezervoarja neposredno ne vplivajo na njegovo delovanje, vendar so neželene. Na **sliki 4** je prikazano stanje nevzdrževane protikoroziskske zaščite na plašču rezervoarja.

Mehurjavost in luščenje, prikazana na **sliki 4**, sta verjetno nastala zaradi neustrezne priprave površine pred nanosom zaščitnih premazov. Pred nanosom premaza mora biti površina odprašena, razmaščena in ustrezno speskana oziroma strojno očiščena do kovinskega sijaja. Velikost ploščine rezervoarja na **sliki 4** je približno 6 m².

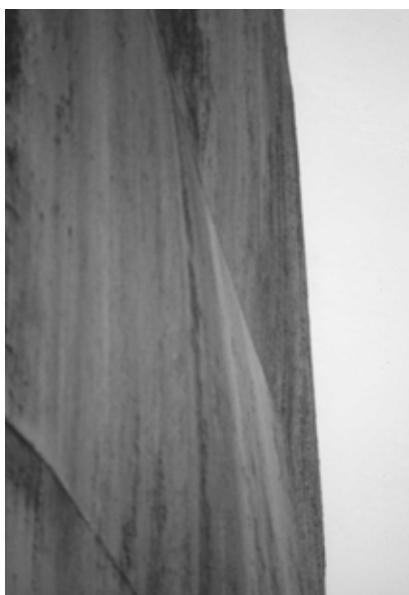
Slika 3: Lokalna deformacija plašča
Figure 3: Local shell deviation

Na sliki 3 je prikazana lokalna deformacija plašča rezervoarja. Takšna deformacija lahko nastane že pri gradnji rezervoarja zaradi neustreznega krojenja pločevine in neprimerne zaporedja poteka varjenja. Pri rezervoarjih z nepremično streho je pojav vbočenja mogoč zaradi prehitrega praznjenja skladiščenega medija in neustreznih priključkov za prezračevanje rezervoarja. Tako velike deformacije plašča rezervoarja onemogočajo pomikanje plavajoče strehe med praznjenjem ali polnjenjem.

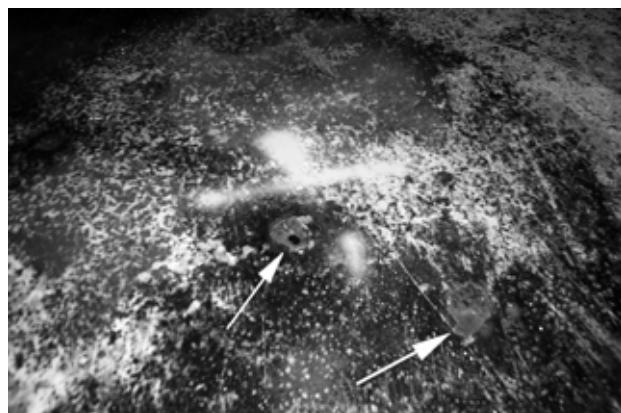
Slika 5: Luknji na dnu rezervoarja
Figure 5: Holes on tank bottom

Predvsem pri starejših rezervoarjih se na njihovem dnu dostikrat pojavi jamičasta korozija pločevine. Nastanek le-te je odvisen od skladjenega medija, uporabljenih materialov in frekvence polnjenja in praznjenja rezervoarja. V primeru dolgega intervala med dvema pregledoma notranjosti rezervoarja lahko delovanje jamičaste korozije povzroči nastanek lukanj na dnu, prikazanih na **sliki 5**.
