# NEDAVNI MOČNI POTRESI IN NAUKI ZA SLOVENIJO

## RECENT STRONG EARTHQUAKES AND LESSONS FOR SLOVENIA

akad. prof. dr. Peter Fajfar, univ. dipl. inž. grad.  
prof. dr. Matej Fischinger, univ. dipl. inž. grad.

Pregledni članek

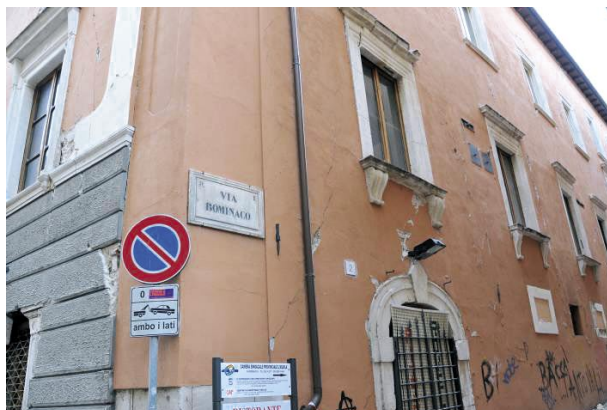
Najpomembnejša ugotovitev, ki jo je bilo mogoče dobiti pri ogledu posledic potresa, je potrditev znanega dejstva, da pri starih zidanih objektih k potresni odpornosti pomembno prispeva povezava zidov z železnimi ali jeklenimi vezmi. Na fasadah se je videlo, da imajo železne ali jeklene vezi številne stavbe v starem mestnem jedru L'Aquile. Stavbe so bile sicer poškodovane, ni pa bilo izpadanja zidov zunaj njihove ravnine in posledično rušenja objekta (slika 1).

Slika 1a • Železne in jeklene vezi so zagotovile soliden odziv zidane stavbe v starem jedru L'Aquile

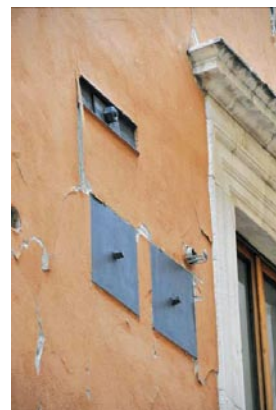
Slika 1b • Detajl pred kratkim vgrajenih jeklenih vezi (dodatno k že obstoječim – železnim)

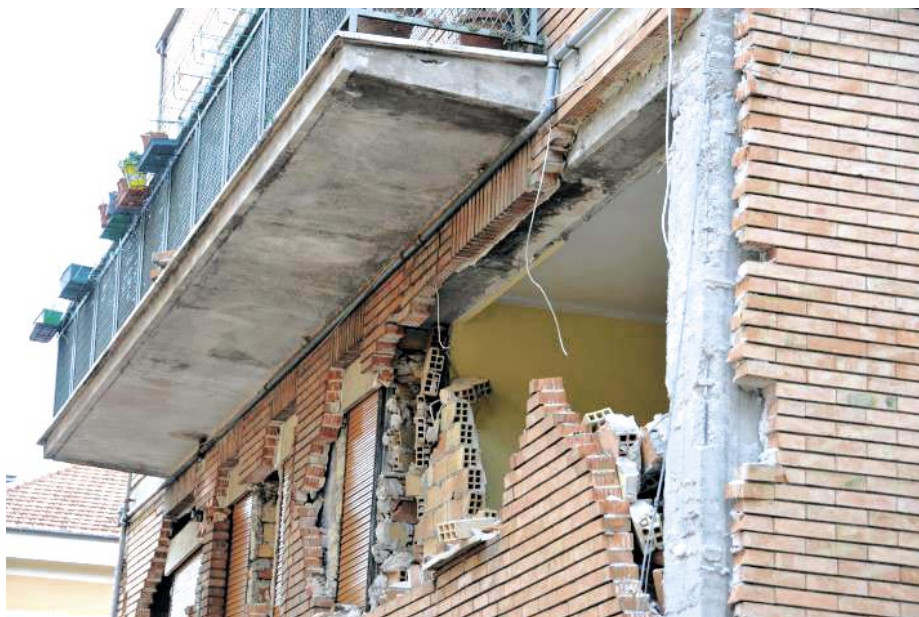
Slika 2 • Porušitev dvoslojne fasadne stene

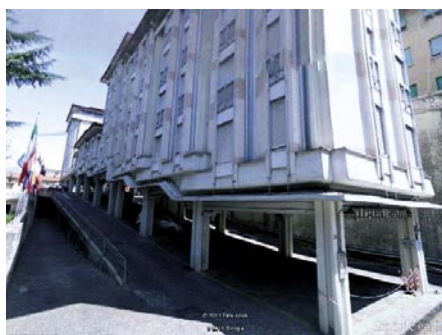
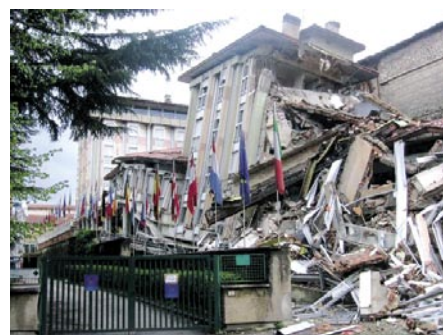
Slika 3 • Hotel Duca Degli Abruzzi v L'Aquili pred potresom (levo, iz Google Maps Street View) in po njem (desno)

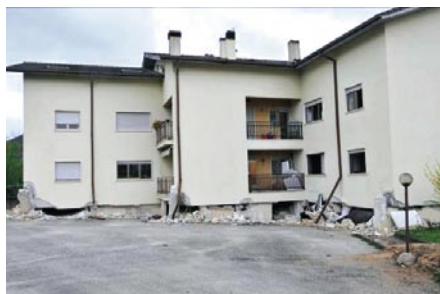
Slika 4a • Porušitev pritličja stanovanjskega bloka v Pettinu

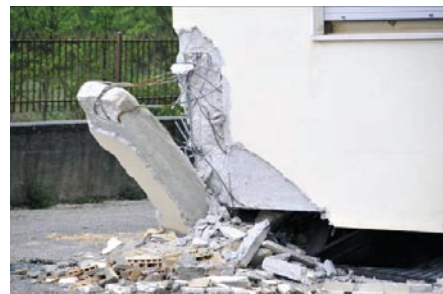
Slika 4b • Neduktilni detajli brez zadostnih stremen v stebrih ob garažni odprtini

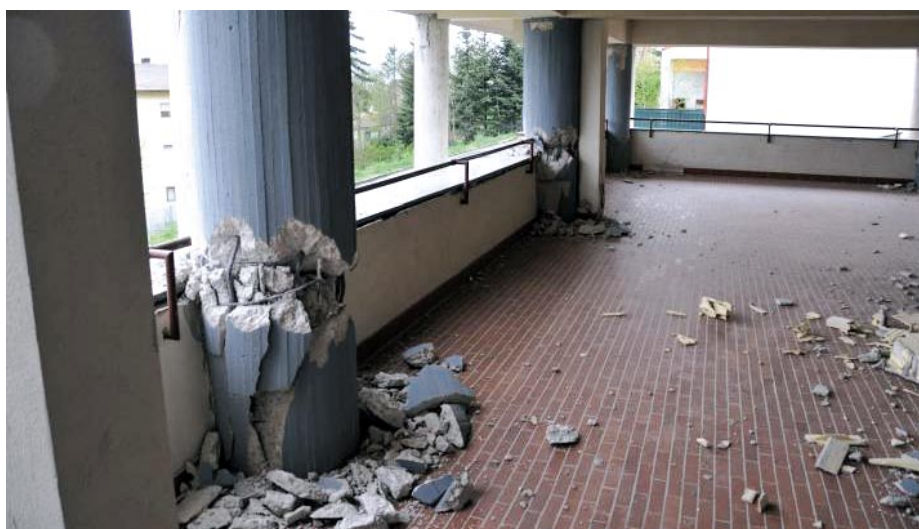
polnili. H krhkim porušitvam stebrov so prispevale tudi povečane strižne sile v stebrih zaradi vpliva polnil. Poškodbe zaradi vpliva togega parapeta, ki je skrajšal svetlo višino stebrov, smo videli tudi v novejšem stanovanjskem objektu (slika 5).

Slika 5 • Strižna porušitev stebra ob togem parapetu/ogradi

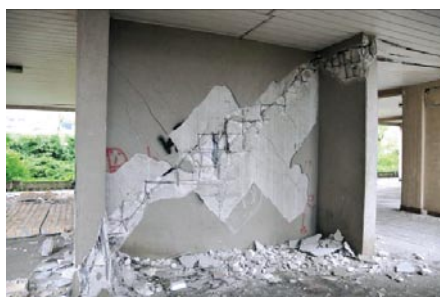
V L'Aquilli smo opazili tudi več težko poškodovanih neduktilnih sten (slika 6). K poškodbam je prispevalo več dejavnikov. V prvi vrsti je bila, podobno kot je bilo to značilno za slovensko prakso pred črnogorskim potresom, vodoravna armatura bistveno šibkejša od navpične. Tanke vzdolžne palice niso mogle preprečiti uklona razmeroma debelih in na široko razporejenih navpičnih palic. Na vogalih sten ni bilo koncentrirane armature v obliki skritih stebrov. Tako tudi vodoravna armatura ni bila ustrezno sidrana – samo s kljuko pod kotom 90 stopinj v krovni plasti betona. Videti je bilo, da je bil delež prereza sten v primerjavi s površino floris precej majhen.

Slika 6a • Strižna porušitev stene v pritličju stanovanjske stavbe

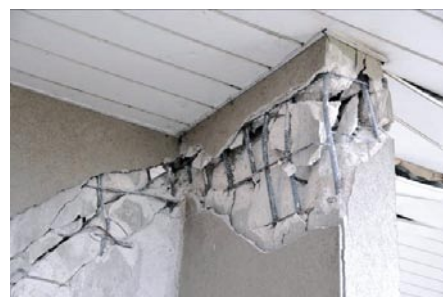
Slika 6b • Neduktilni konstrukcijski detajli armature v steni

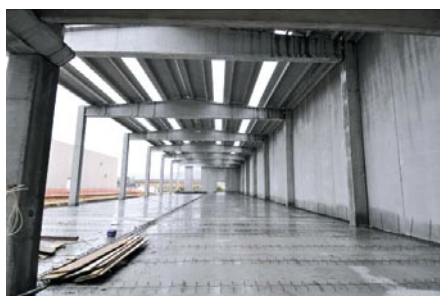
Večina industrije v mestu je delovala v montažnih industrijskih halah, ki so podobne našim. Globalno obnašanje teh konstrukcij je bilo dobro (slika 7). Verjetno so k temu pripomogli tudi dolgi nihajni časi teh stavb, ki so bili zunaj resonančnega območja potresa. Vendar je potres opozoril na velik problem pravilnega konstruiranja in dimenzioniranja pritrditev fasadnih panelov na konstrukcijo. Opazili smo veliko močnih poškodb pritrditvenih elementov, ki so povsem enaki, kot se uporabljajo pri nas, in več zelo nevarnih porušitev fasadnih panelov (slika 8).

Slika 7 • Nepoškodovana montažna hala v gradnji. Tudi že zgrajena hala v ozadju ni bila poškodovana

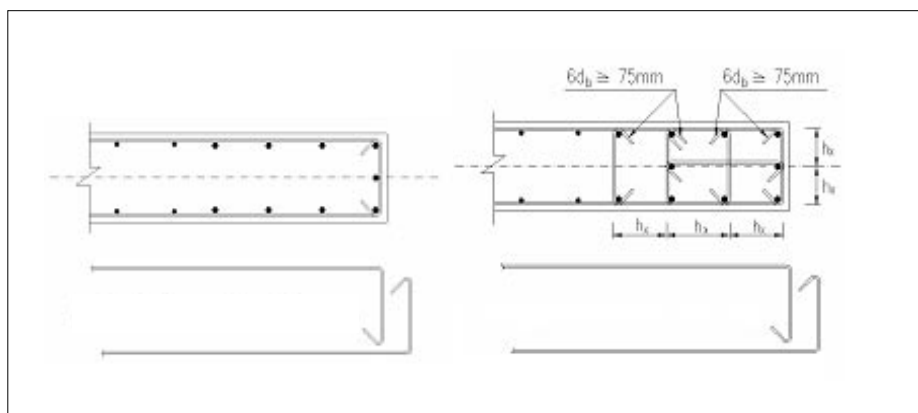
Slika 9 • Detajli izvedbe vogalne armature sten v čilenski praksi

Značilni detajli armature na robovih sten v Čilu so prikazani na sliki 9. Poleg teh uporabljajo tudi rešitve z U-stremeni, ki so enake kot v naši praksi.

S slike 9 je razviden značilen detajl sidranja vodoravne armature v vogalih s kljukami pod kotom 90 stopinj (večkrat znaša kot zakrivitve ene od palic tudi 180 stopinj). Povsem enak detajl je narisani tudi na sliki 5.8 v Evrokodu 8-1. Vendar se je ta rešitev pri večjih tlačnih obremenitvah vogalov sistematično pokazala kot neustrezna. Krovna plast betona je odpadla, sidranje armature je postalo neučinkovito in vodoravna armatura se je razprla (slika 10a). Sledil je uklon vzdolžnih palic. Sosledje plastifikacije in uklona vzdolžnih palic na vogalih sten je pogosto pripeljalo do pretrga teh palic (slika 10b). Takšne porušitve so bile še zlasti pogoste na mestih prekopov armature (slika 10c). Iz prikazanega lahko zaključimo, da je treba vzdolžno armaturo v močno tlačno obremenjenih stenah sidrati v objeto betonsko jedro. Čilenski potres je potrdil tudi nevarnost uklona močno tlačno obremenjenih tankih sten zunaj ravnine stene (slika 10d). Priporočamo nadzor minimalne potrebne debeline sten po postopkih iz literature (na primer: poglavje 5.4.3.c v knjigi Paulay in Priestley, 1992).

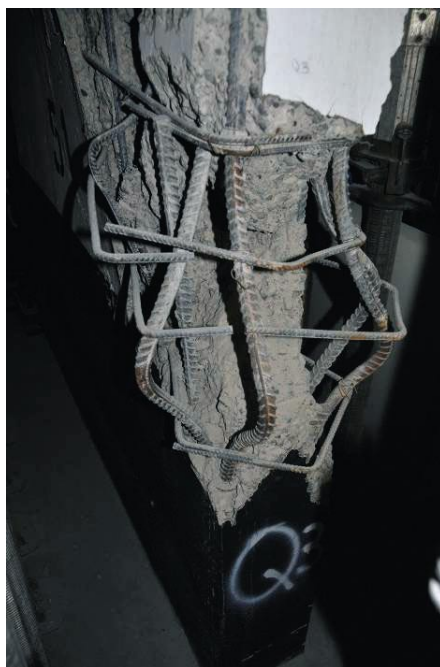
Slika 10a • Razprtje neučinkovito sidrane vodoravne armature na vogalih močno tlačno obremenjenih sten

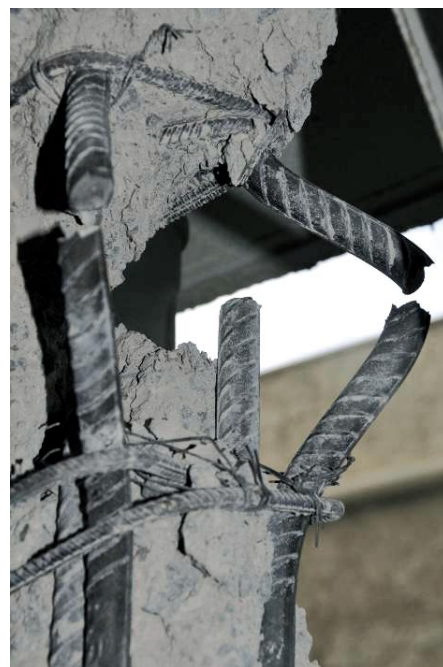
Slika 10b • Značilen pretrg vogalne navpične armature zaradi posledja plastifikacije in uklona

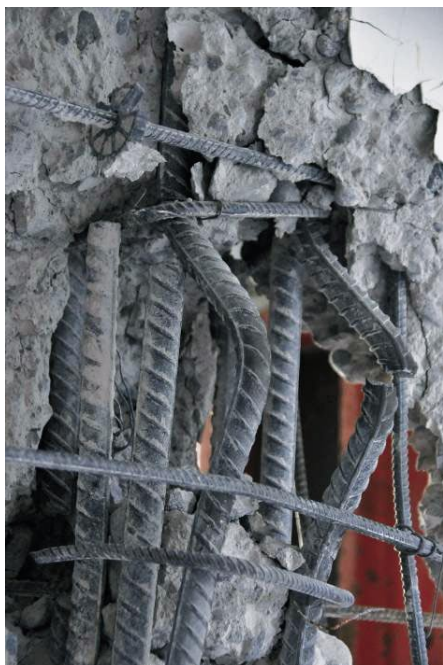
Slika 10c • Porušitev in uklon palic na mestu preklopa armature

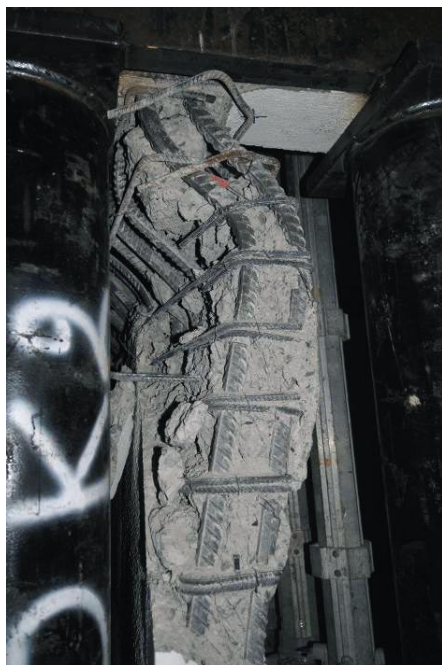
Slika 10d • Uklon pravokotno na ravnine relativno tanke stene

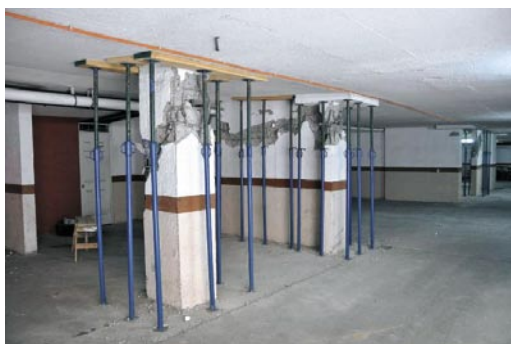
Slika 11 • Značilna porušitev sten v prvi kletni etaži

Najbolj značilne so bile strižno-tlačne porušitve sten v prvi kletni etaži višjih stavb (slika 11). Analiza teh poškodb je zelo poučna tudi za našo prakso.

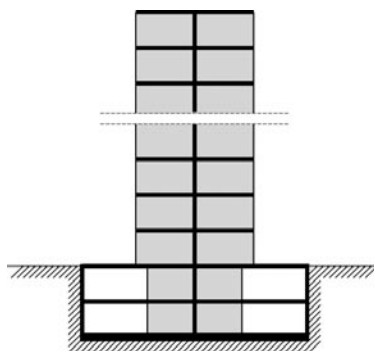
Slika 12 • Značilna zasnova po višini stavb

Značilna zasnova takšne stavbe je prikazana na sliki 12. Projektanti so očitno pričakovali, da bodo močne obodne stene v kleti prevzele večino obtežbe in razbremenile stene jedra stavbe. Zato so tudi dopuščali določeno redukcijo števila in dimenzij sten v kleti, ki je omogočala večjo funkcionalnost garaž. Te redukcije so bile običajno relativno majhne (na primer: zmanjšanje dolžine stene s šest metrov na pet), vendar kljub temu pogosto usodne. Stene v prvi kleti so namreč izjemno obremenjene in prenos na obodne stene se izvrši šele globlje v kleti. V prvi vrsti je na mestu velikega skoka v togosti stena obre-

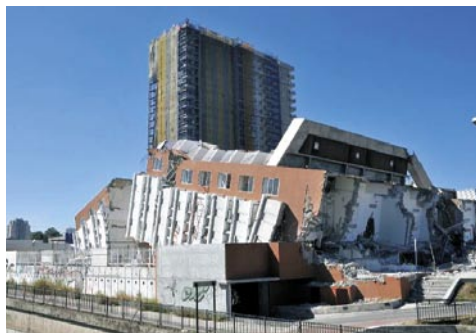
Slika 13b • Stavba se je med potresom prelomila v pritličju in prevrnila

Vzroki porušitve še niso povsem razjasnjeni. Vendar lahko sklepamo na kombinacijo več dejavnikov. To so že opisani mehanizmi poškodb v visokih tankih stenah, delno mehko in neregularno pritličje ter slaba tla na lokaciji. Opazili pa smo še eno pomembno podrobnost. Vsa armatura v stebrih pritličja je bila preklopljena na istem mestu (slika 14). To mesto je sovpadalo z mestom preloma. Za konec ovrednotimo opažanja v Čilu še s stališča zahtev Evrokoda 8 in naše dosedanje gradbene prakse. Ugotovimo lahko, da bi dosledno upoštevanje določil Evrokoda 8 (zlasti tistih za stene visoke duktilnosti)

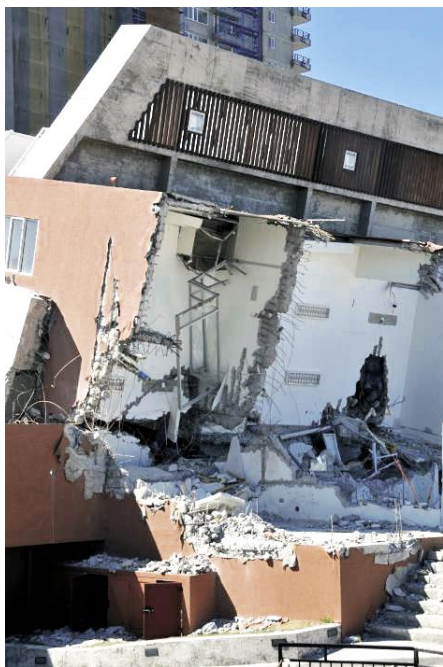
Slika 14a • Pogled na mesto preloma v pritličju stavbe Alto Rio

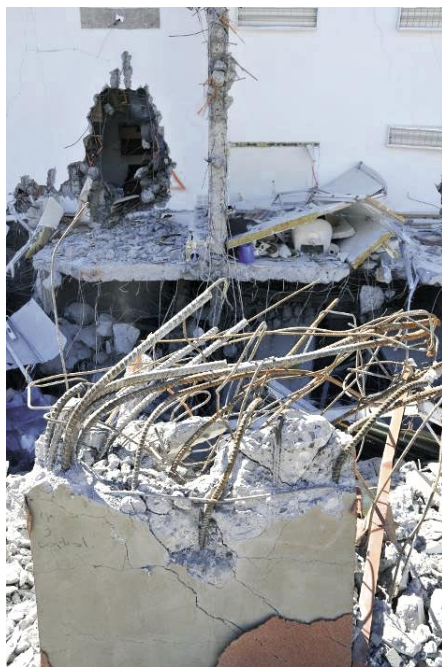
Slika 14b • Vsa armatura v pritličju je bila preklopljena na isti višini na mestu preloma

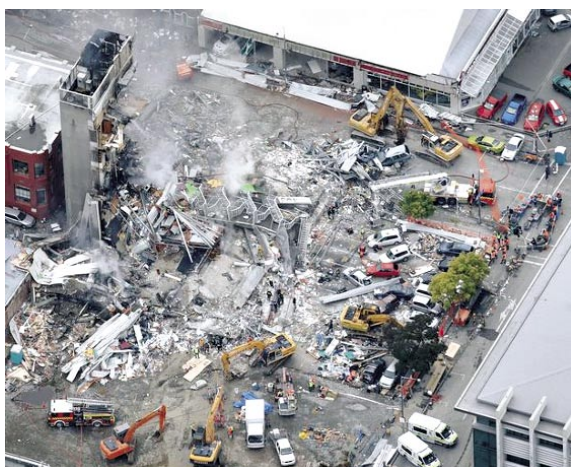
Slika 15 • Popolna porušitev stavbe televizije Canterbury. Med glavnimi vzroki za porušitev je bil slab stik etažnih plošč z jedrom. (Vir: Ken Elwood)

cijo šestetažne armiranobetonske stavbe, ki je bila grajena sredi osemdesetih let prejšnjega stoletja, sta predstavljala stena z odprtinami in jedro. Podrta se je celotna stavba razen jedra (slika 15). Pomemben razlog za popolno porušitev je bil slab prenos horizontalnih obremenitev z etažnih plošč na jedro.

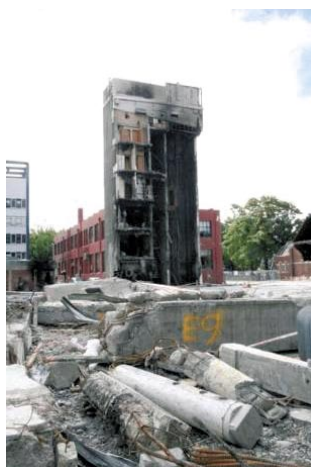
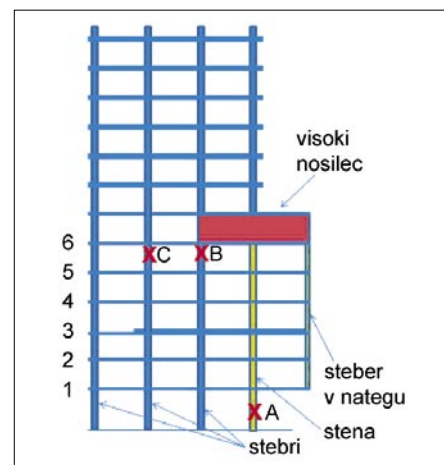
Slika 16 • Prerez konstrukcije hotela Grand Cancellor. Porušili so se stena na mestu A v prečni smeri in stebri na mestih B in C. (Vir: Ken Elwood)

Močno je bil poškodovan tudi hotel Grand Chancellor. Prerez konstrukcije na sliki 16 kaže, da je bil del fasade obešen na visokem nosilcu. Takšne zasnove konstrukcij so v arhitekturi zelo priljubljene tudi pri nas. Zelo slab odziv te konstrukcije (porušili so se stena na mestu A v prečni smeri in stebri na mestih B in C) pa opozarja na potrebno znanje in veliko previdnost pri uporabi takšnih zasnov na potresnih območjih.

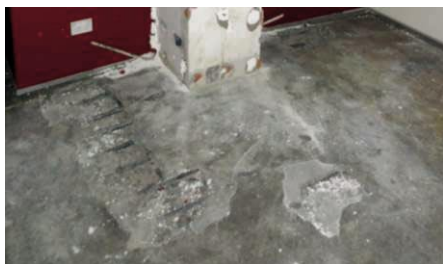
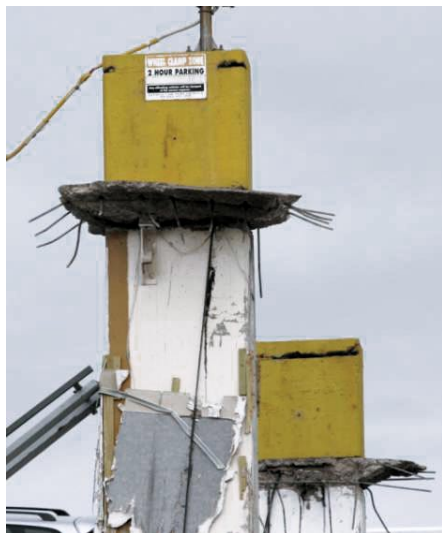
Slika 17 • Porušitev zaradi preboja prednapetih etažnih plošč v garažni hiši (Vir: Ken Elwood)

Porušila se je tudi armiranobetonska garažna hiša, kjer se je zgodila porušitev zaradi preboja prednapetih etažnih plošč (slika 17).
