## Analiza poškodbe cevovoda iz nerjavnega jekla

### Analysis of a Stainless Steel Pipeline Failure

Dimitrij Kmetič - Roman Celin

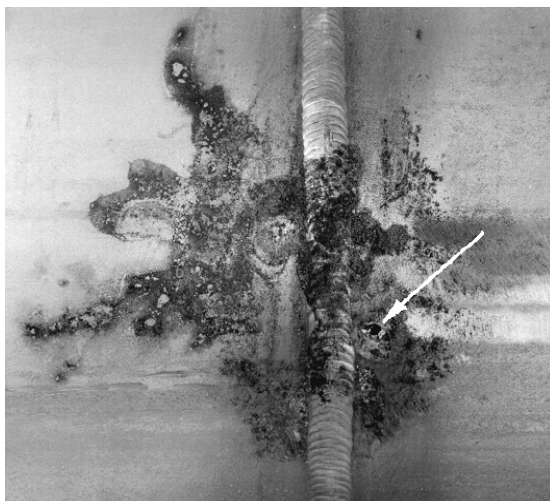
Na sliki 1 je prikazana poškodba na zunanji površini cevi ob sočelnem zvaru, ki je bila vzrok za netesnost. Ob poškodbi so bili na površini cevi korozijski produkti rjave barve, ki smo jih z lahkoto odstranili s krpo. Pod njimi korozijskih poškodb nismo opazili. V notranjosti so bile poleg že odkrite poškodbe opažene še plitve jamice, slika 2.

Sl. 1. Luknja na zunanji površini cevi

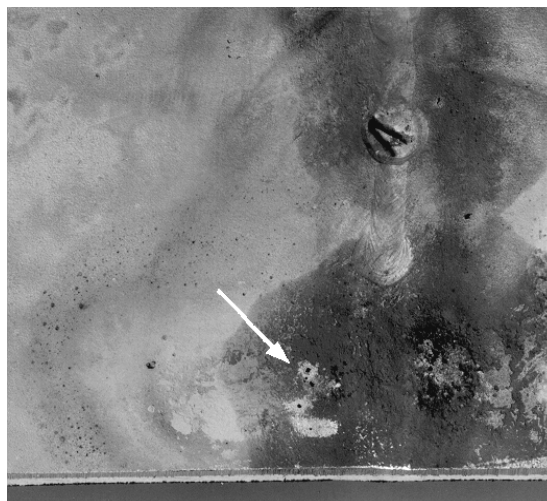
Površina korozijskih jamic in ozko področje okoli njih je kovinske barve. Na ostali površini okoli korozijskih jamic so korozijski produkti, pod katerimi nismo opazili znakov razjed. Področje korozijskih poškodb je omejeno na zelo ozko področje v toplotno vplivani coni zvara. Ta cona zvara pomeni nezveznost v mikrostrukturi, zato so pogoji za korozijske procese v tem področju ugodnejši. Poškodbe niso nastale v

Sl. 2. Korozijske jamice na notranji površini cevi

področju, kjer pri varjenju kristalna zrna zrastejo, temveč v področju, kjer se osnovni material ogreje na temperaturo od 800 °C do 550 °C in se lahko iz austenita izločajo karbidi. Na preostalem delu zvara in na osnovnem materialu korozijskih poškodb nismo opazili.

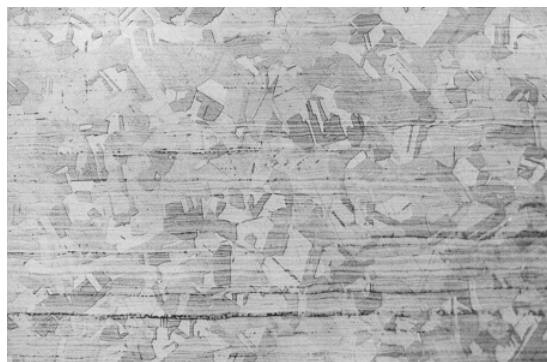
Sl. 3. Mikrostruktura osnovnega materiala cevi

Austenitna zrna vzorca imajo velikost 6 po razvrstitvi ASTM.  $\delta$  ferita je malo (2%) in je močno deformiran. Nekovinski vključki in ferit  $\delta$  so razporejeni v nizih, ki so usmerjeni v smeri valjanja.

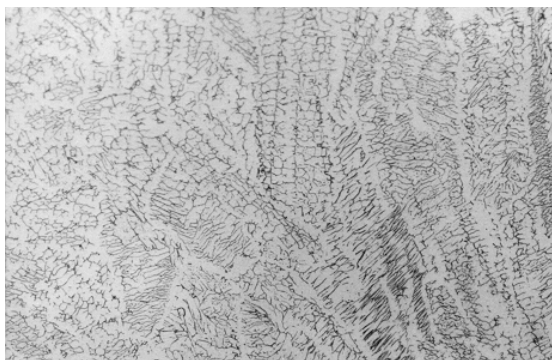
S slike 4 je razvidno, da v austenitni mikrostrukture zvara, v kateri je 10%  $\delta$  ferita, ni

Sl. 4. Mikrostruktura zvara

nobene posebnosti. V toplotno vplivani coni, slika 5, ni nenormalno velikih kristalnih zrn in ne izločenih karbidov po kristalnih mejah zrn. Pri pregledu mikrostrukturnih značilnosti zavarjenega spoja v področju brez poškodb nismo opazili znakov začetka korozijskih procesov.

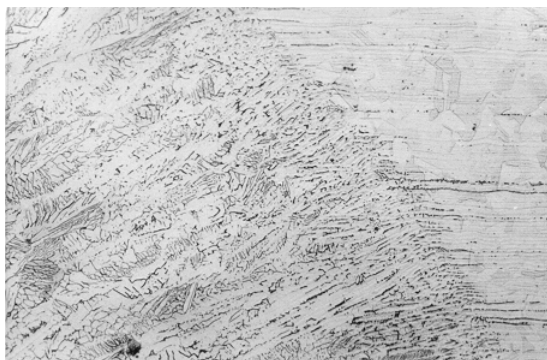
Sl. 5. Prehod iz zvara v osnovni material

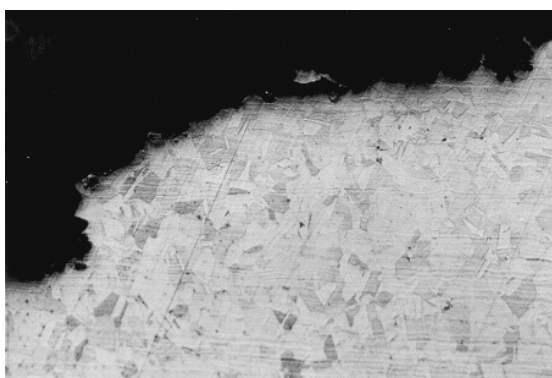
Sl. 6. Mikrostruktura ob korozijski jamici

Na sliki 6 je prikazana mikrostruktura ob korozijski jamici, pri kateri je prišlo do netesnosti. Tudi na tem področju nismo opazili v mikrostrukturi nobene posebnosti.

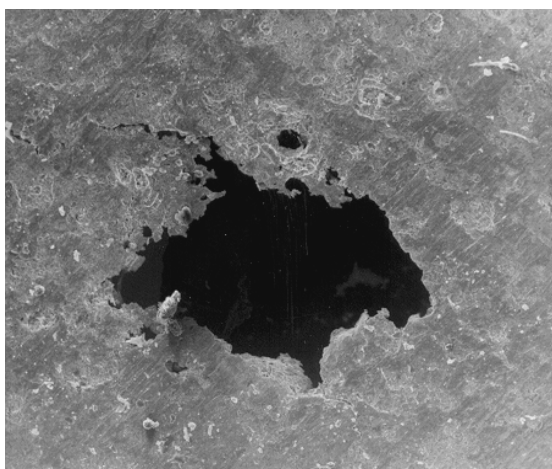
Korozijske jamice in področje okoli teh poškodb smo pregledali v vrstičnem elektronskem mikroskopu (VEM - SEM). Poškodbe so prikazane na slikah 7 in 8. Korozijske poškodbe so omejene le na jamice, ki so sorazmerno ozke in globoke. Področje okoli jamic pa je praktično nepoškodovano. Poškodbe so zelo ozkega lokalnega značaja.

Sl. 7. SEM posnetek jamice na notranji površini cevi (pov. 50-krat)

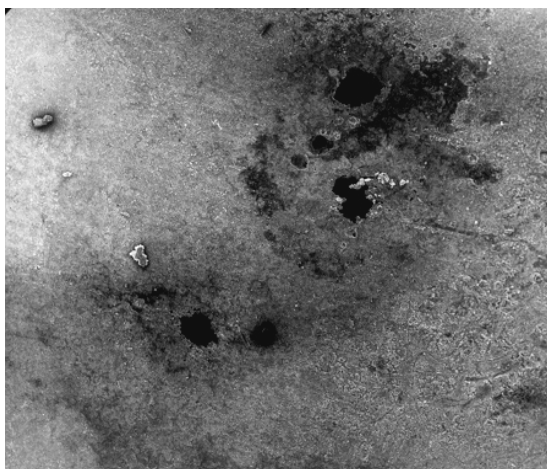
Sl. 8. SEM posnetek gnezda jamic na notranji površini cevi (pov. 10-krat)

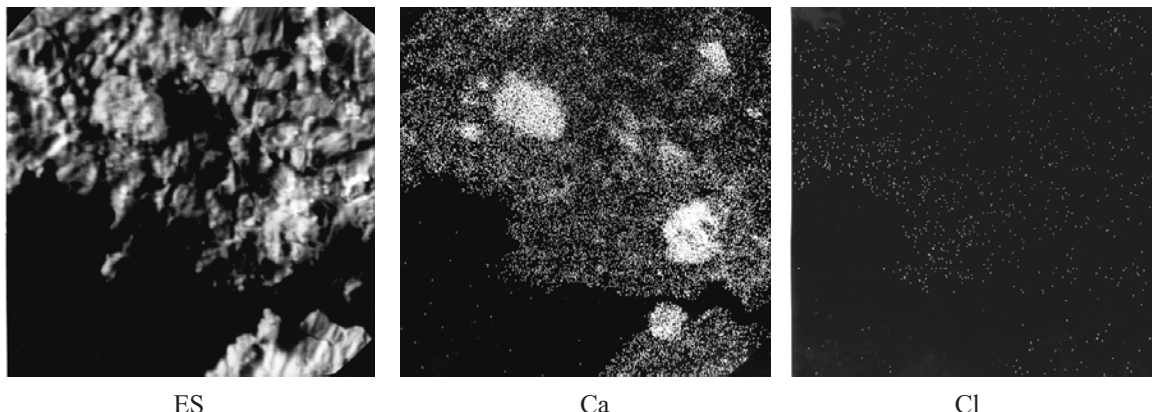
Sl. 9. Posnetek elektronske sestave in specifična X posnetka kalcija in klora v korozijskih produktih

Na SEM smo naredili tudi elektronsko mikroanalizo korozijskih produktov ob korozijskih poškodbah. V teh produktih smo poleg elementov iz jekla zasledili veliko kalcija in klora. Na sliki 9 je prikazan elektronski posnetek korozijskih produktov in specifična X posnetka kalcija in klora.

Koncentracija elementov je sorazmerna gostoti belih pik na posnetkih. Oba elementa izhajata iz vode, s katero se je verjetno izpiral cevovod. Vzrok za jamičasto korozijo so kloridi.
