**POTRESI V LETU 1993**

**POTRESI V LETU 1993  
EARTHQUAKES IN 1993**

**SEIZMOLOŠKI ZAVOD REPUBLIKE SLOVENIJE  
SEISMOLOGICAL SURVEY OF SLOVENIA  
Ljubljana 1994**

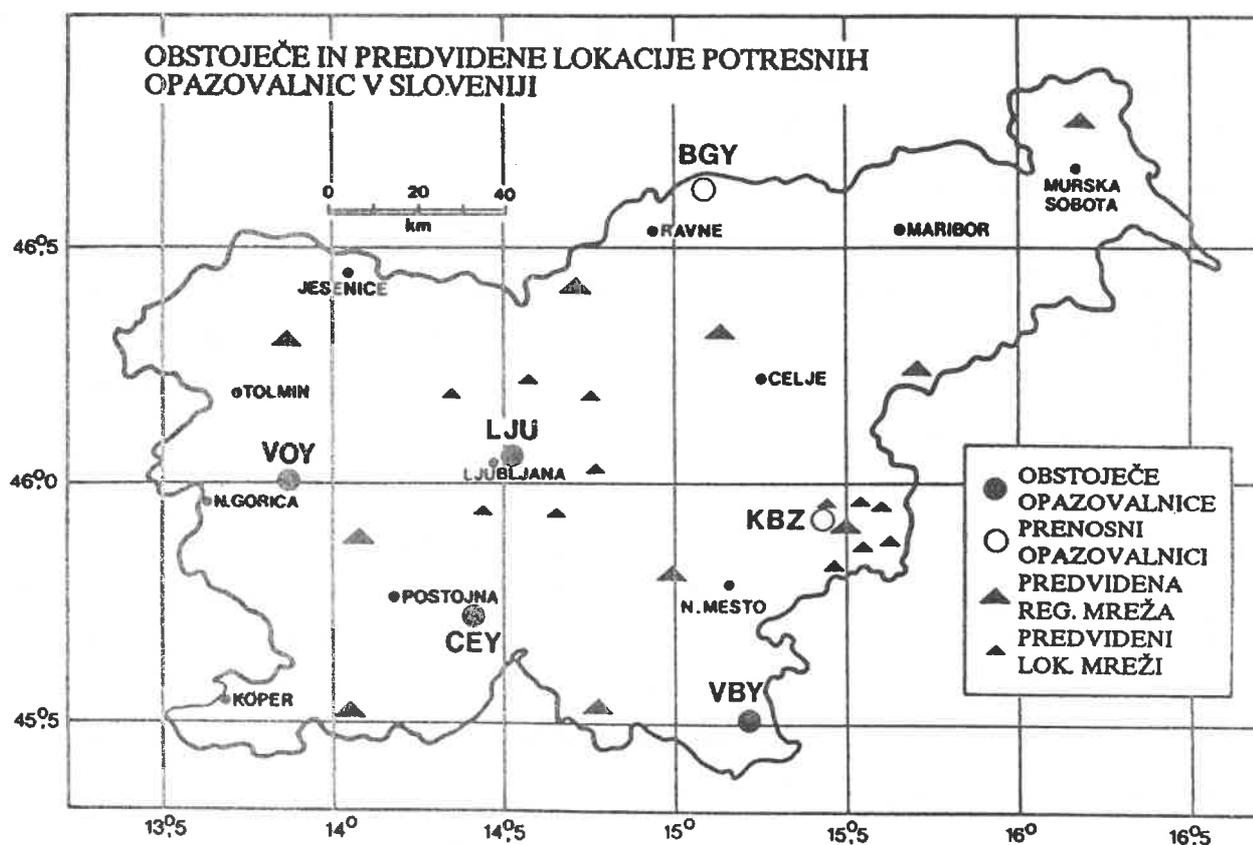
Na ozemlju Slovenije delujejo štiri stalne in dve začasni potresni opazovalnici. Na sliki so prikazane obstoječe in predvidene lokacije potresnih opazovalnic v Sloveniji. Stalne opazovalnice so v Ljubljani, pri Cerknici, na Vojskem in v Bojancih. Začasni pa sta na obrobju Krškega polja in v Bistriškem jarku. V prihodnosti bi bilo potrebno dograditi regionalno mrežo potresnih opazovalnic, pa tudi zgraditi lokalni mreži v okolici Ljubljane in Krškega.

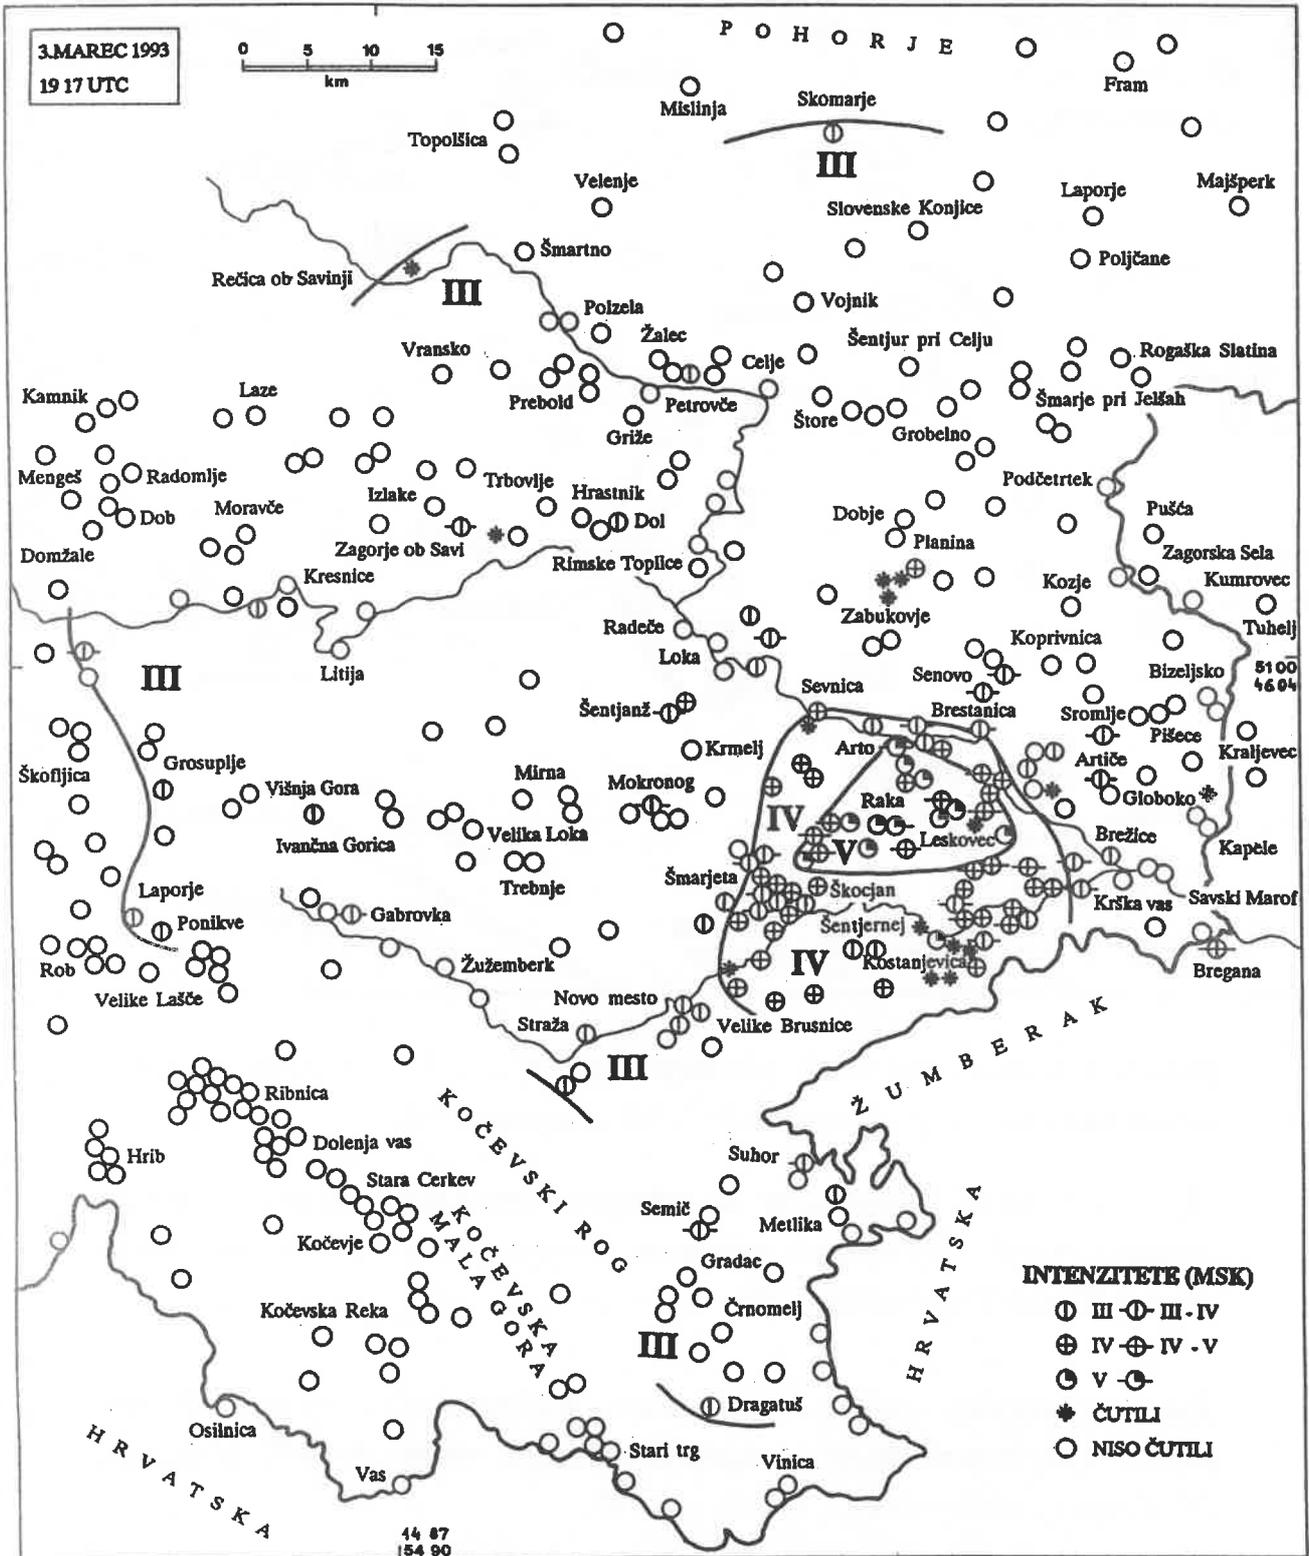
Slika 7 (Figure 7)

Slika 7 (na naslednji strani): Intenzitete potresa 3. marca 1993 ob 19. uri in 17 minut po UTC v posameznih naseljih. Izrisana je izoseista V. stopnje po MSK, del izoseiste IV. stopnje in deli izoseiste III. stopnje po MSK.

Figure 7 (next page): Observed intensities of the earthquake that occurred on March 3, 1993 at 19.17 UTC, for individual settlements, showing the isoseismal line for degree V, part of the isoseismal line for degree IV, and parts of the isoseismal line for degree III on the MSK scale.

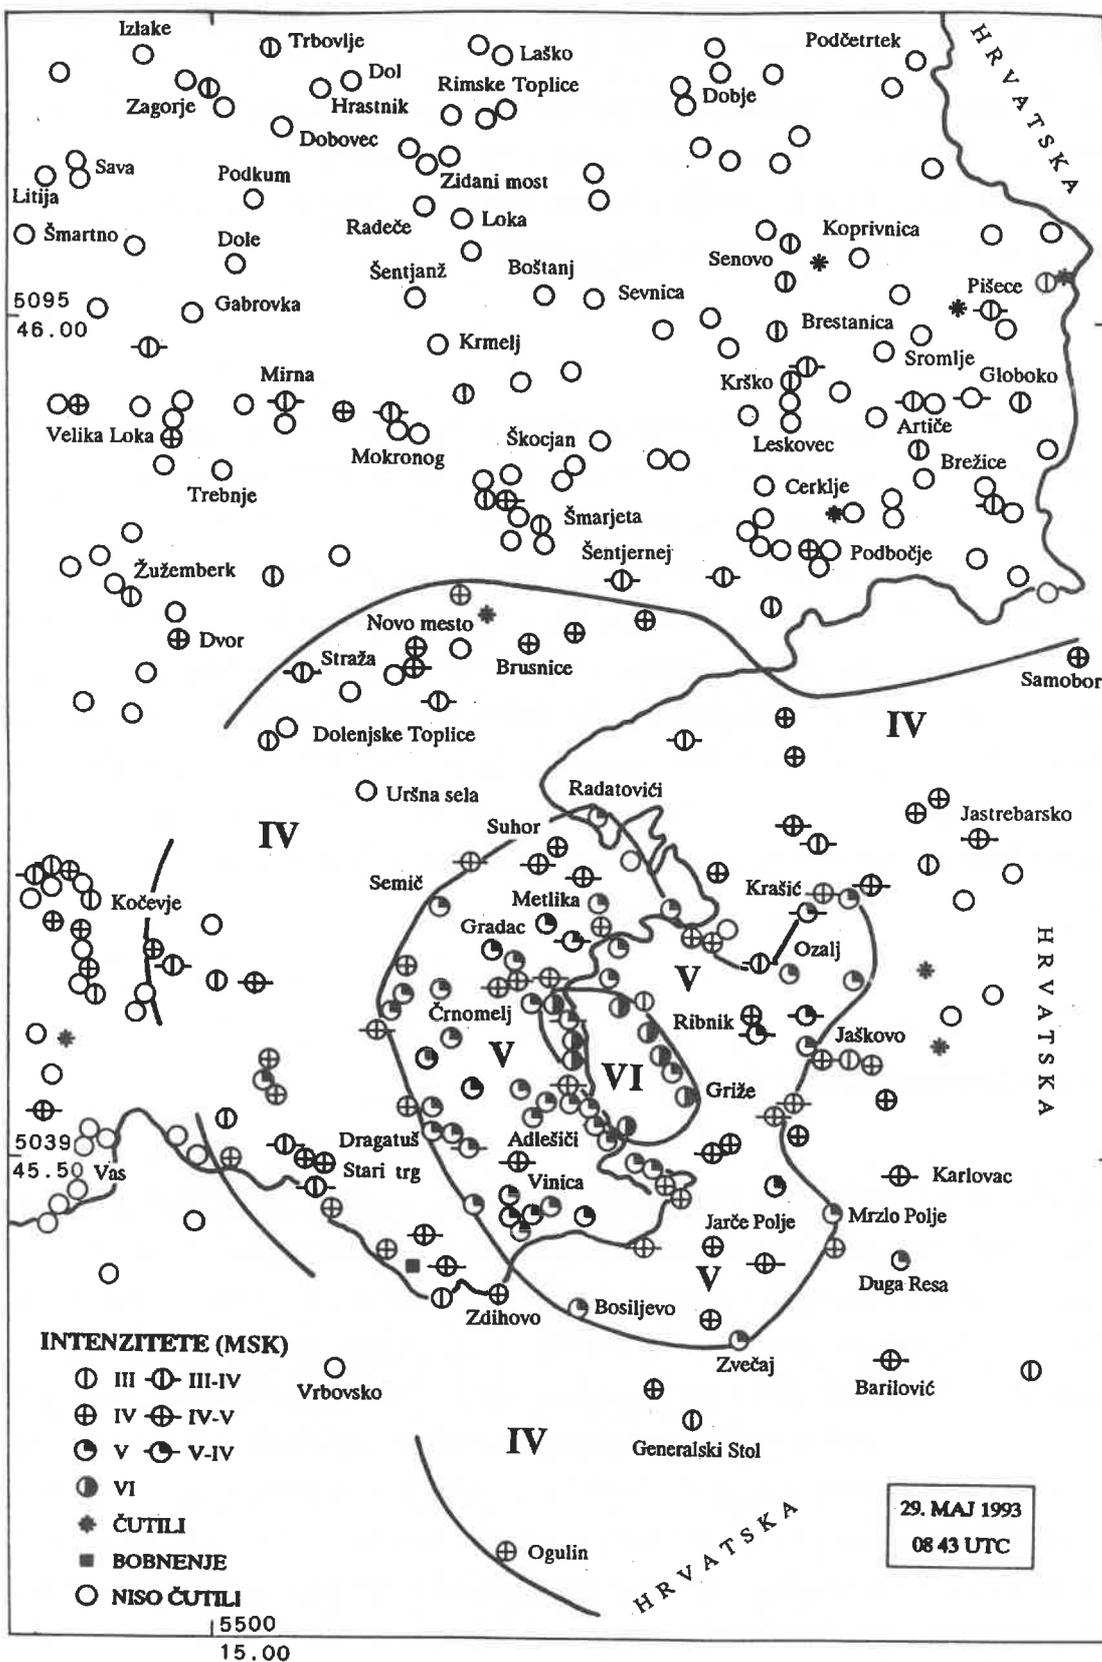
Slika 10: Intenzitete potresa 29. maja 1993 ob 8. uri 43 minut po UTC v različnih krajih v stopnjah MSK lestvice in izoseisti VI. in V. stopnje ter deli izoseiste IV. stopnje po MSK lestvici.

Figure 10: Observed intensities, on the MSK scale, of the earthquake of May 29, 1993 at 08.43 UTC at various locations, with the isoseismal lines for degrees V and VI MSK, and partly for degree IV.

Izoseista VI. stopnje po MSK obsega približno 60 km<sup>2</sup>. Potresni sunek so čutili prebivalci na velikem območju, saj je učinke V. stopnje po MSK dosegel na približno 1000 km<sup>2</sup>. Še mnogo večje območje pa zajema izoseista IV. stopnje po MSK; zajema prostor med Novim mestom na severu, Ogulinom in Josipdolom na jugu (Hrvaška), Kočevjem na zahodu, na vzhodu pa zaradi pomanjkljivih podatkov s hrvaške strani (zasedena ozemlja) ni končana. Potresne učinke III. stopnje po MSK so čutili tudi posamezni prebivalci v oddaljenejših krajih vsepovsod po Sloveniji. Naj omenimo le nekatere: Ljubljana, Domžale, Grosuplje, Zagorje ob Savi, Trbovlje, Celje, Rogaška Slatina, Vranksko, Polzela, Topolšica, Mozirje, Majšperk, Zgornja Kapla, Vuzenica, Zgornje Jezersko, Škofja Loka, Jesenice, Postojna, Ilirska Bistrica in celo v oddaljenem Piranu.

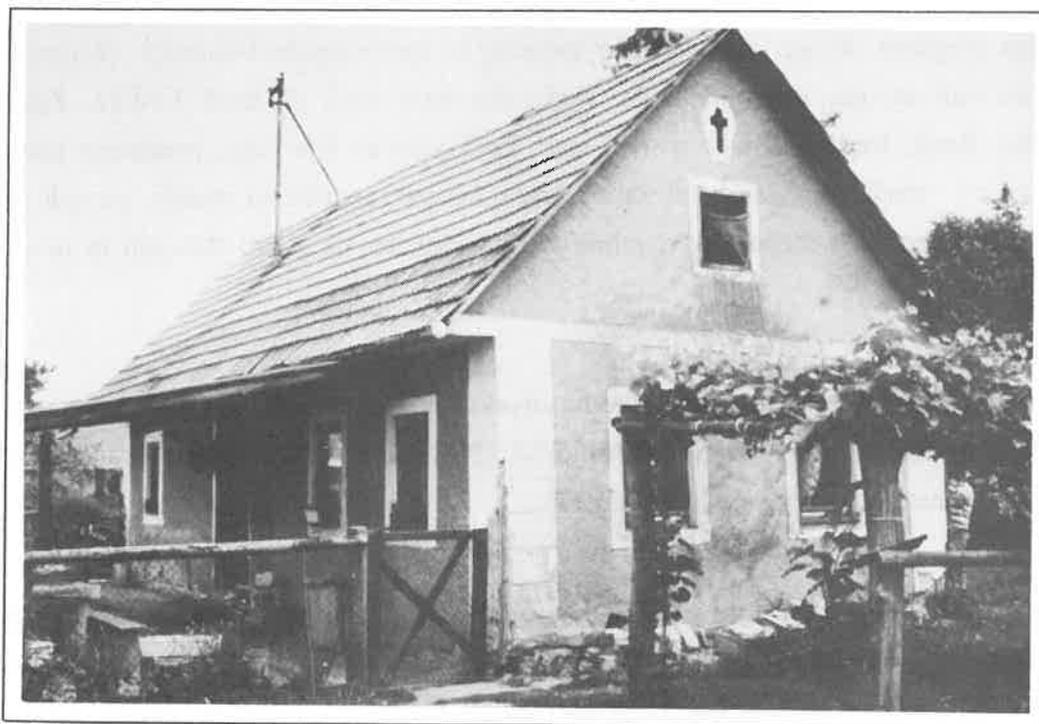
*Slika 11: Pogled na stanovanjsko hišo v Borštu, ki je bila ob potresu najbolj poškodovana.*

*Figure 11: View of the house in the village of Boršt that was most severely damaged by the earthquake.*

Najobsežnejše poškodbe smo zabeležili v zaselku Boršt, na stanovanjski hiši, zgrajeni leta 1933. Objekt ima leseno ogrodje, medprostor med lesenimi stebri pa je pozidan z opeko slabe kakovosti. Tudi omet je narejen na star način, to je na trstiko. Strop je lesen, streha iz strešnikov pa je na lesenem ogrodju. Med potresom so se pojavile nove globoke razpoke v vogalnih stikih zidov. Nekatere razpoke so starejšega datuma, vendar nikoli niso bile pravilno sanirane, le zapolnjene. Vzrok za poškodbe so poleg neakovostne gradnje tudi slaba temeljna tla. Že pred potresom je bil objekt obremenjen z diferenčnimi posedki, ki so povzročili nekatere razpoke. Na slikah 11, 12

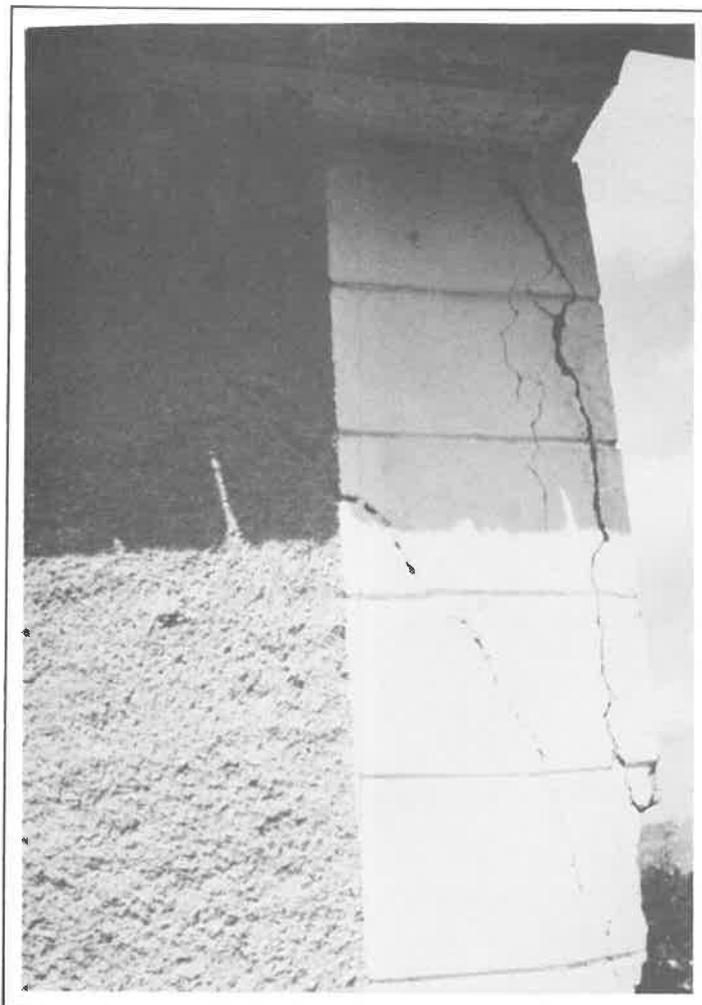
*Slika 12: Globoke razpoke v vogalu hiše.*

*Figure 12: Deep cracks at the corner of the same house.*

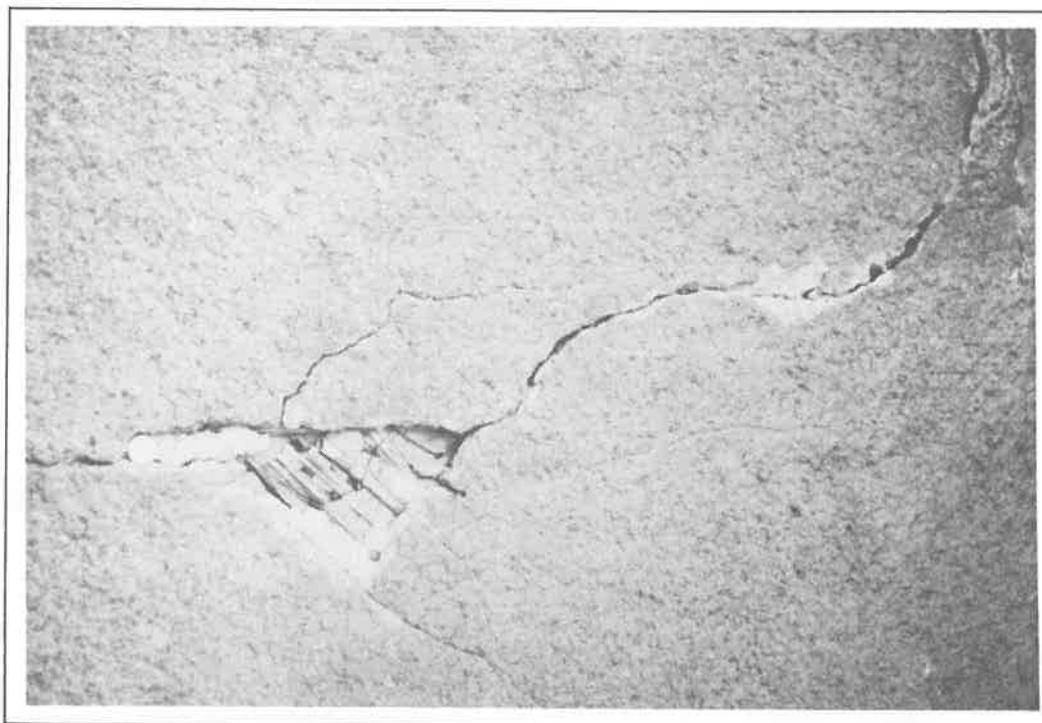
*Slika 13: Odpadanje koščkov ometa na stiku polnila z lesenim ogrodjem.*

*Figure 13: The exfoliation of small pieces of mortar on the underside of the roof overhang.*

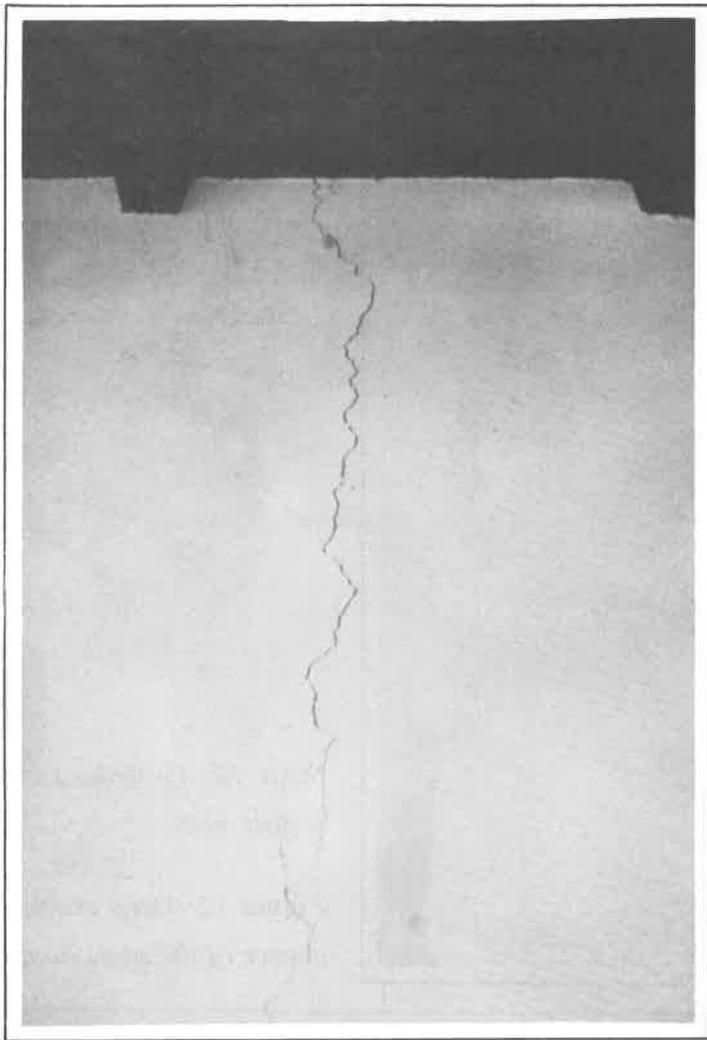
*Slika 14: Pogled na razpoko, ki poteka v celotni dolžini stika prizidka in starega dela zgradbe.*

*Figure 14: A view of a vertical crack running down the entire length of the joint between the newer annex and the old part of the building.*

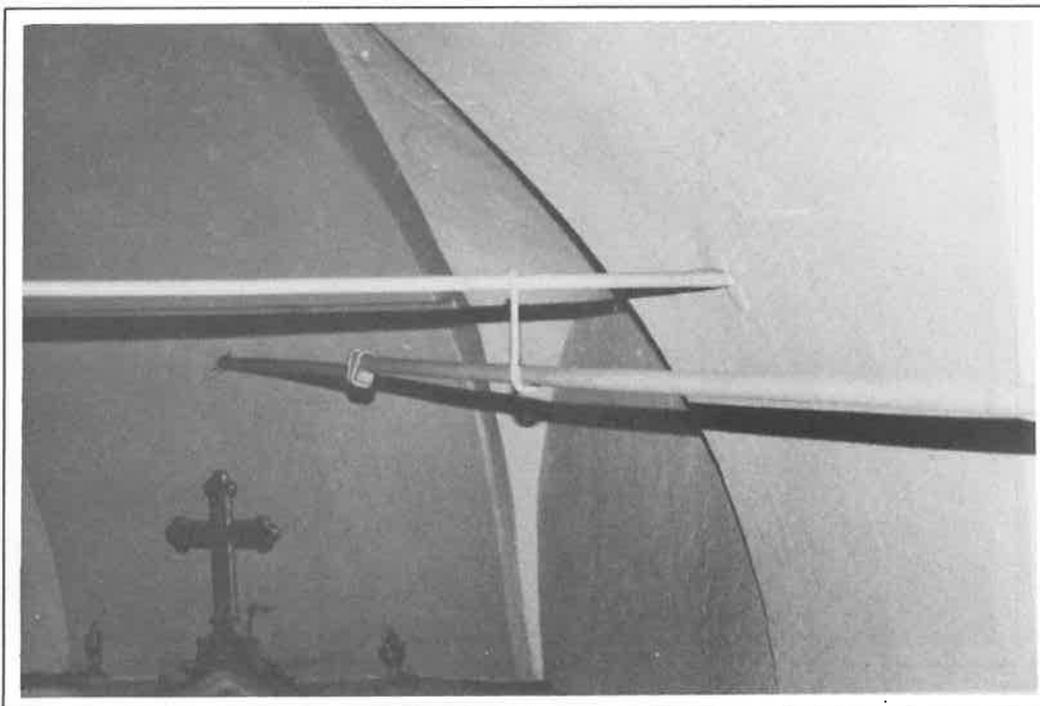
*Slika 15: Pogled na lego vgrajenih potresnih vezi v cerkvi v Gribljah.*

*Figure 15: View of the location where aseismic ties had been built into the walls of the church at Griblje.*

Cerkve so stari objekti, ki so v svoji zgodovini prestali marsikateri potres. Slike 15, 16 in 17 kažejo detajle cerkve v Gribljah, ki so jo začeli graditi leta 1604. Leta 1895 so po ljubljanskem potresu v cerkvah ljubljanske škofije vgrajevali potresne vezi. Detajli takšnih vezi so prikazani na slikah 16 in 17. Verjetno so tudi vezi pripomogle k temu, da so med potresom odpadli le manjši koščki ometa, kar vidimo na sliki 15.

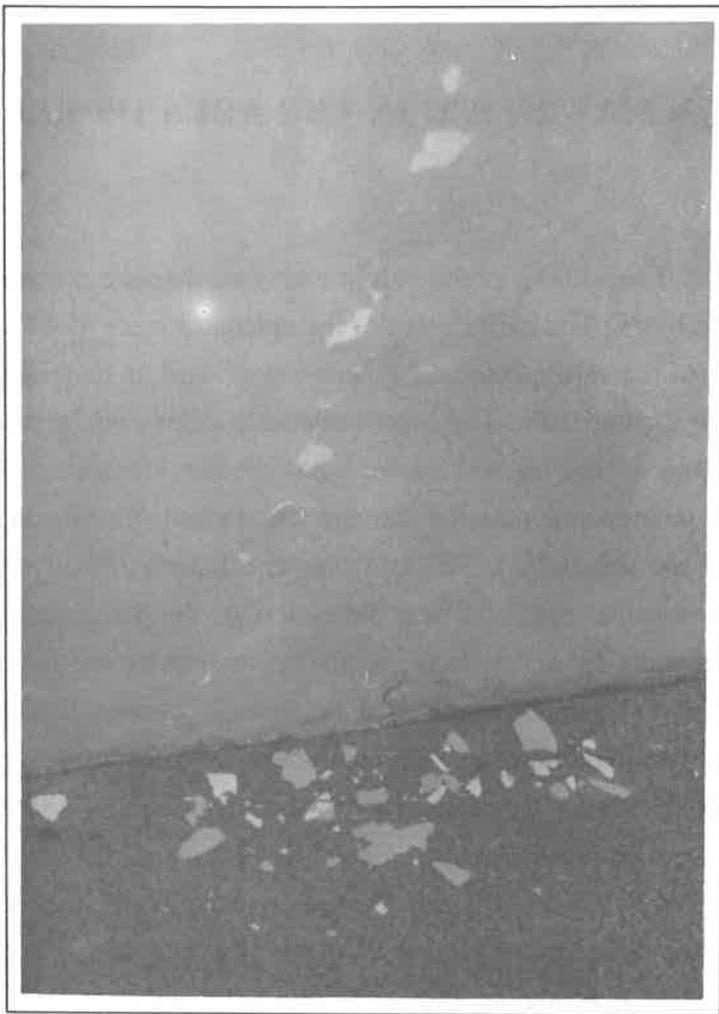
*Slika 16: Odpadli koščki ometa v cerkvi v Gribljah.*

*Figure 16.: Pieces of mortar which fell off a wall in the church at Griblje.*

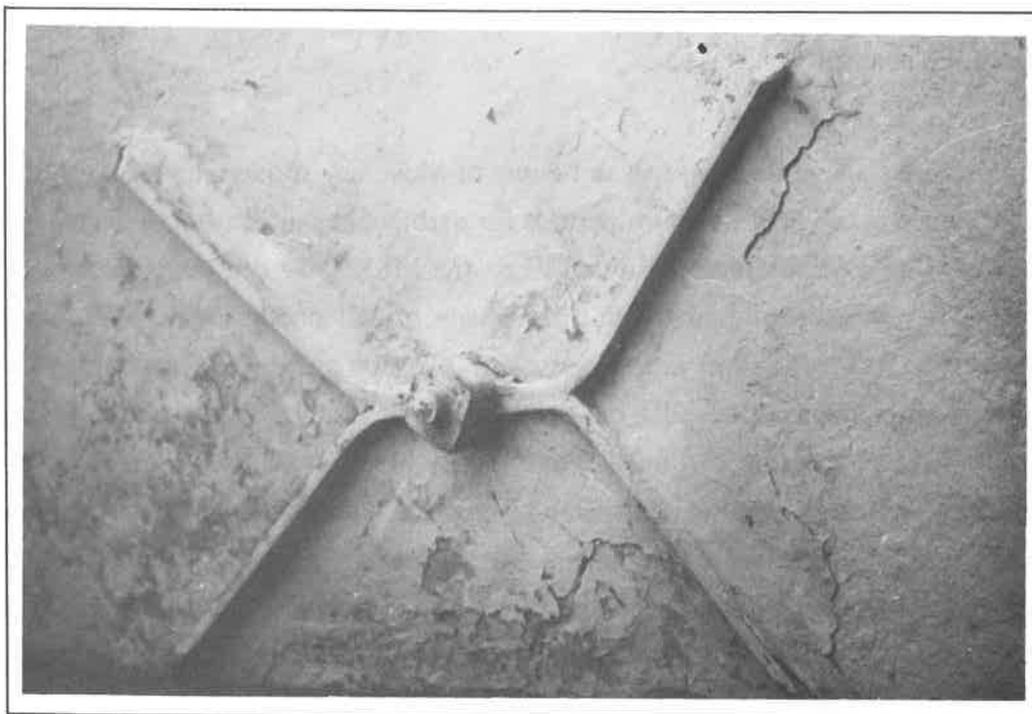
*Slika 17: Sidranje vezi na zidu v cerkvi v Gribljah.*

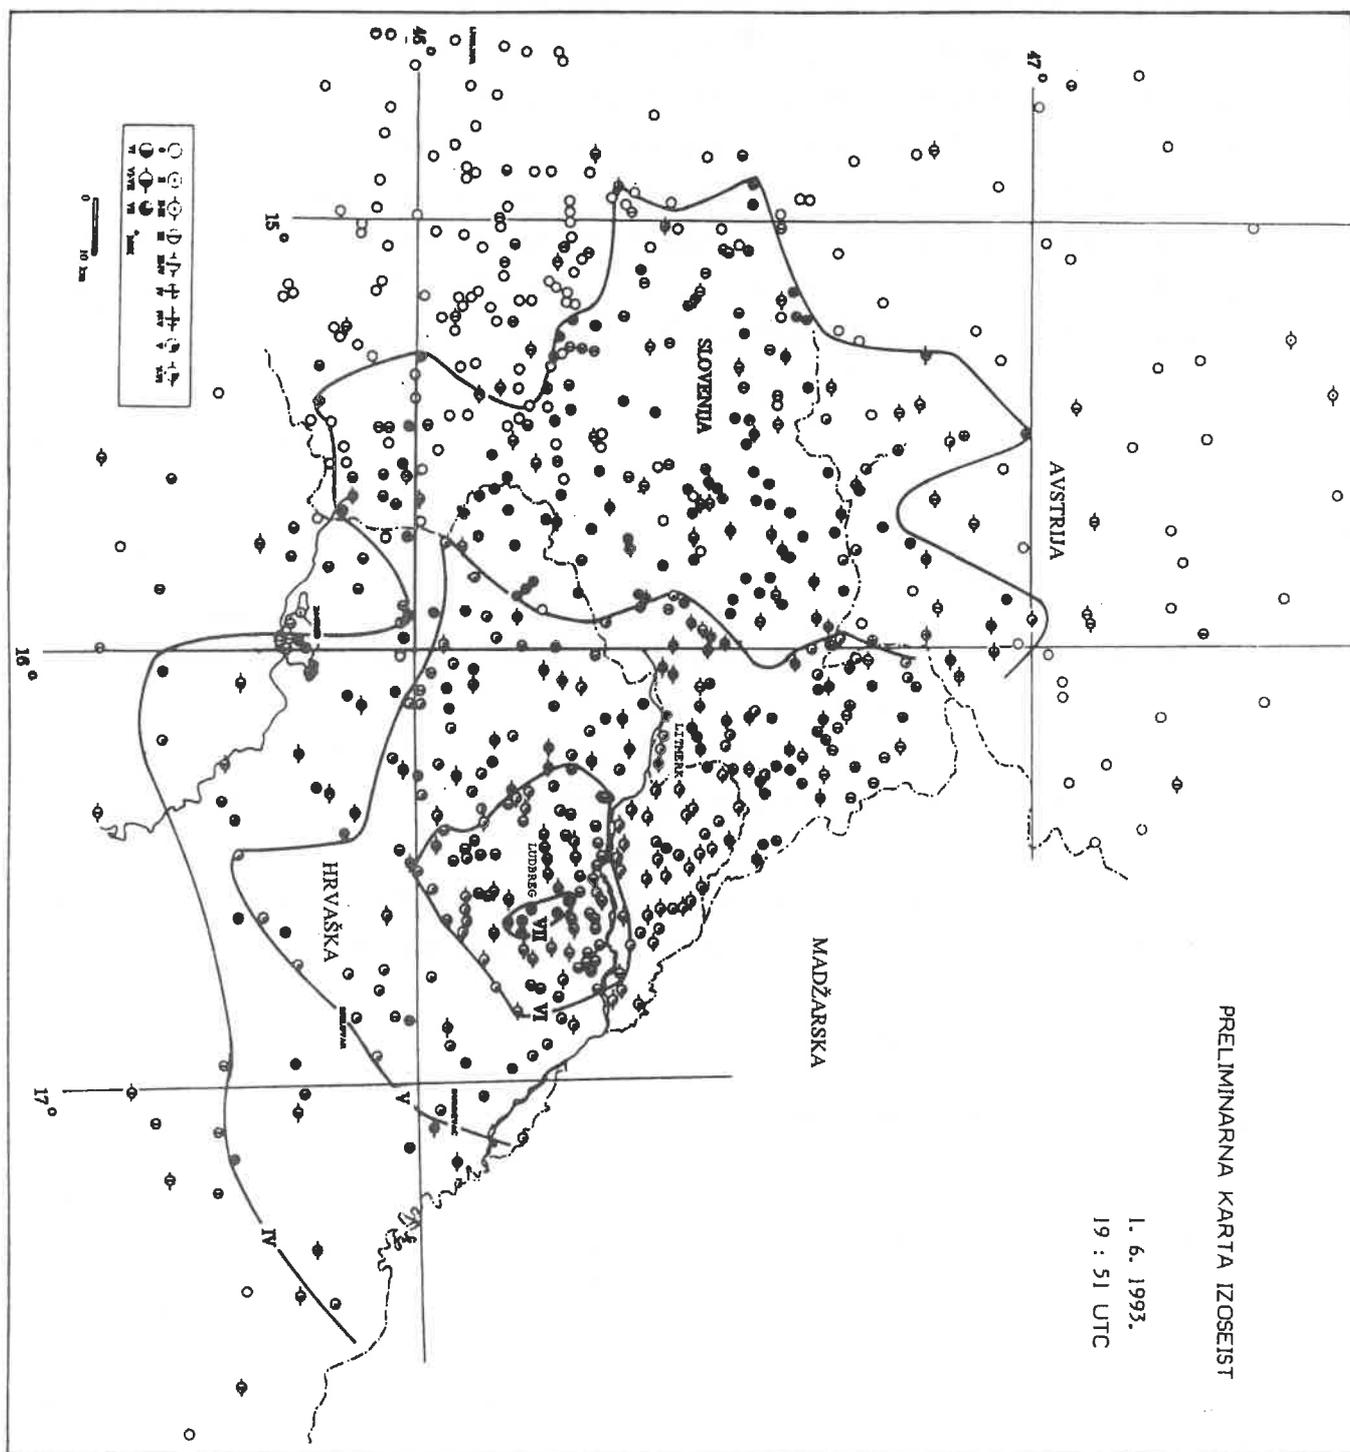
Slika 19: Izoseiste potresa 1. junija 1993 ob 19. uri 51 minut. Izrisan je potek dela izoseist VII., VI., V. in IV. stopnje po MSK lestvici. Za Madžarsko nimamo podatkov. Avtor: I. Sović.

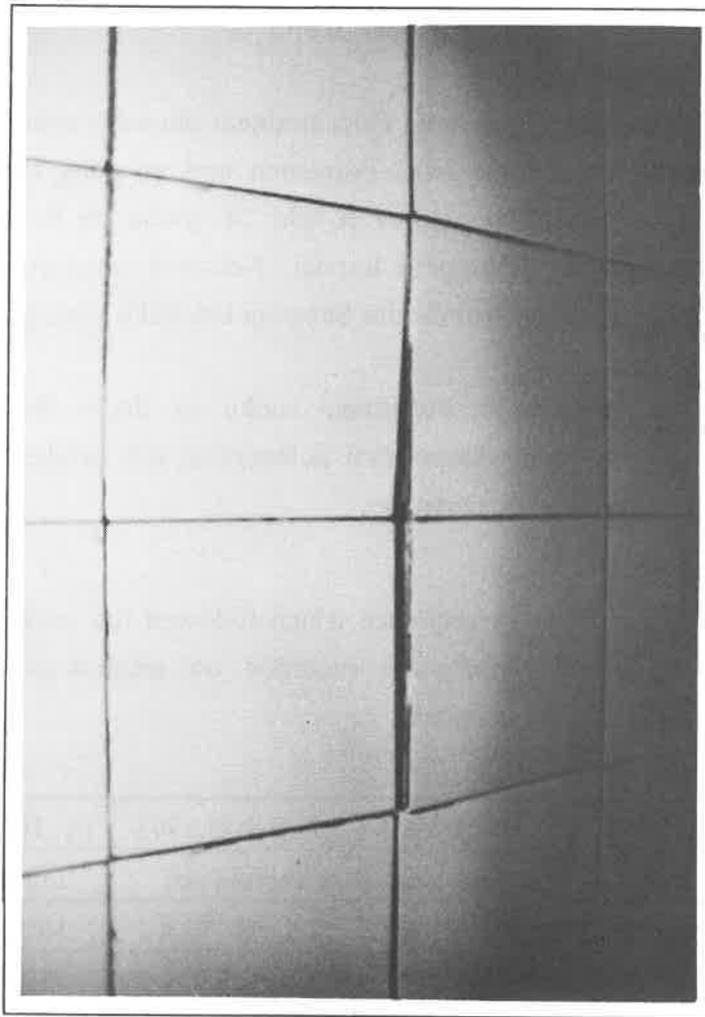
*Slika 20: Odstopanje keramičnih ploščic v Župnijskem uradu na Ptuj.*

*Figure 20: The loosening of wall tiles at the Parish Office in Ptuj.*

Ob potresu so nastale poškodbe tudi na slovenski strani. O poškodbah so nam javljali prebivalci iz različnih krajev v severovzhodni Sloveniji. Predvsem so opisovali lasaste razpoke v ometu, pa tudi večje razpoke v stenah. Večinoma smo pripovedovanje in pisanje prebivalcev preverili in pri tem res našli omembe vredne poškodbe.

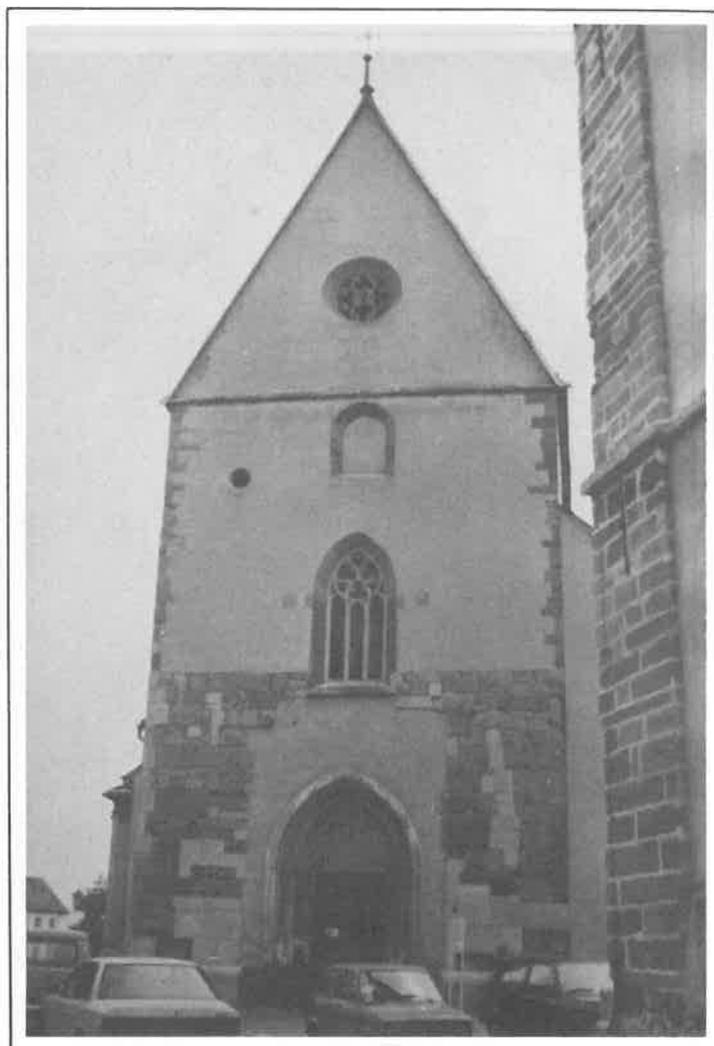
*Slika 21: Pogled na cerkev Sv. Jurija na Ptuju, v kateri so nastale razpoke.*

*Figure 21: View of the church of Sveti Jurij at Ptuj, where cracks occurred inside the building.*

Poškodbe so nastale tudi v lepi gotski cerkvi Sv. Jurija na Ptuj (sliki 21 in 22). Cerkev je bila zgrajena med leti 1360 in 1380. Gradili so jo predvsem iz kamnitih kosov iz peščenjaka. Pred osmimi leti je bil v cerkvi obnovljen omet, tako, da so bile po potresu lepo vidne razpoke. Ob potresu je prišlo do odpiranja starih razpok v stenah, ponekod pa so nastale tudi nove lasaste razpoke.

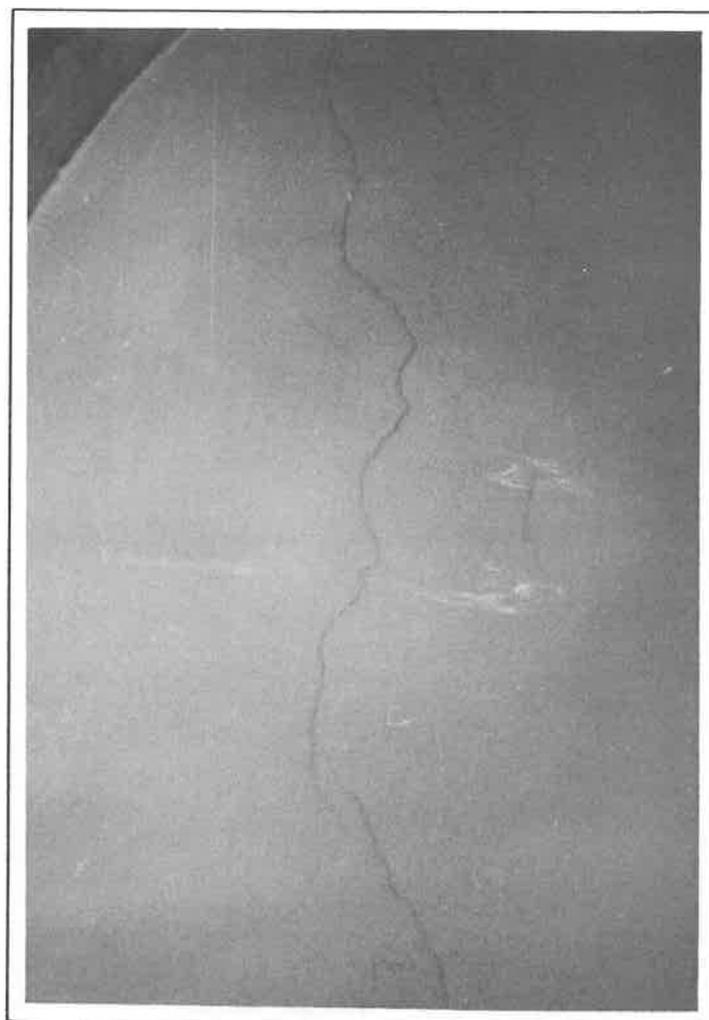
*Slika 22: Razpoka na obnovljenem stropu cerkve Sv. Jurija na Ptuj.*

*Figure 22: Newly appeared crack on the ceiling of the church of Sveti Jurij at Ptuj.*

Starejši objekti so običajno zelo masivni. Debeli zidovi in težka kritina povečujejo učinke potresnih sil. Ob močnejšem potresu objekt ni sposoben prenesti takšnih sil brez poškodb. Pri močnih potresih lahko zaradi takšnega delovanja med seboj nepovezanih zidov stropna konstrukcija pade iz ležišča. Zato je potrebno poudariti, da je pri sanacijah starejših objektov zelo pomembno nepovezane zidove medsebojno povezati. Pri tem je koristno zmanjšati maso strešne oziroma stropne konstrukcije.

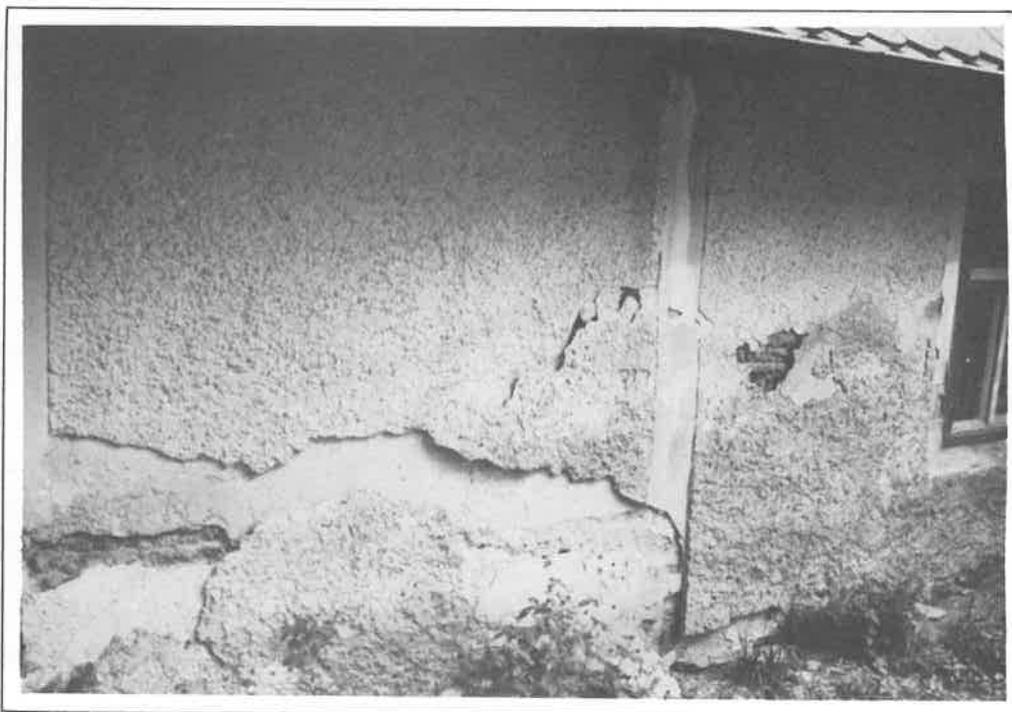
*Slika 23: Odpadanje velikih kosov ometa na stanovanjski hiši v Loperšicah.*

*Figure 23: The falling off of large pieces of plaster on a house in the village of Loperšice.*

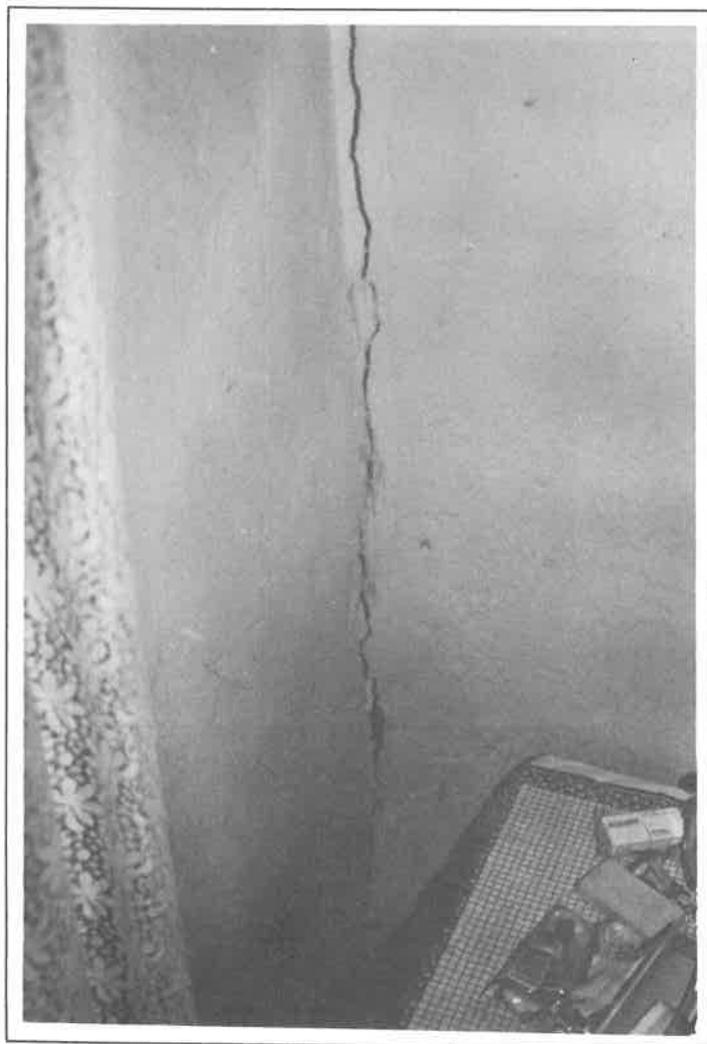
*Slika 24: Globoka razpoka na stiku dveh zidov v stanovanjski hiši v Litmerku.*

*Figure 24: A deep crack at the joint between two walls in a single-storey house in the village of Litmerk.*

Najobsežnejše poškodbe na slovenski strani smo zabeležili v Litmerku, severno od Ormoža (slike 24, 25 in 26). Na starejši hiši, zgrajeni leta 1938, so se pojavile velike razpoke po celem objektu. sama hiša je zgrajena iz opeke, strop nad kletjo je velban, nad pritličjem pa lesen. Potres je povzročil takšne poškodbe, da je v enem izmed poškodovanih vogalov mogoče videti ven. Vprašanje je, kako so lokalno možne tako obsežne poškodbe. V tem primeru gre za slabo temeljen objekt, kjer pa so svoj odločilni vpliv imeli tudi pogoji tal.

The heaviest damage in Slovenia occurred to buildings in the village of Litmerk. The walls of a 45 year old, single-storey house were partially displaced outwards due to the lack of tie-bars or similar connecting elements. The wall on the northeastern part of the building moved approximately 1 cm away from the rest of the structure, causing deep cracks. Cracks were also observed on other joints between the ceiling and the walls. In the village of Loperšice, east of Ormož, the falling off of larger pieces of wall plaster was seen. The damage to the church of Sveti Jurij, at Ptuj, was also interesting. Due to the non-uniform action of the structure, cracks appeared in the ceiling.

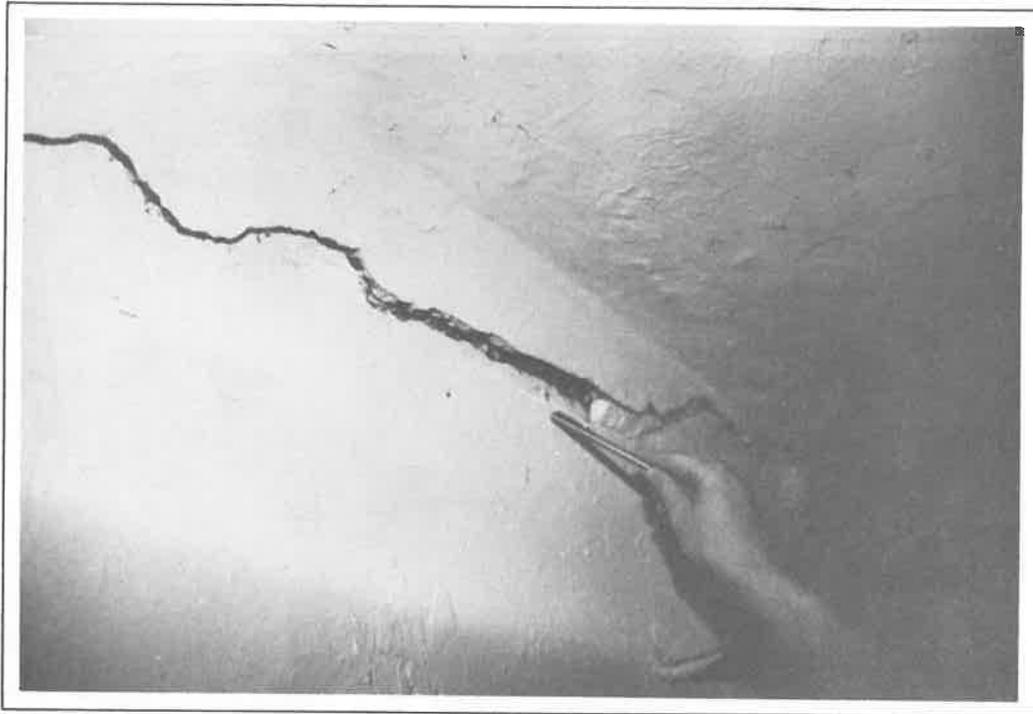
*Slika 25: Globoka razpoka na stiku stropne konstrukcije in zidu v stanovanjski hiši v Litmerku.*

*Figure 25: A deep crack at the joint between the ceiling and a wall, in the same house in the village of Litmerk.*

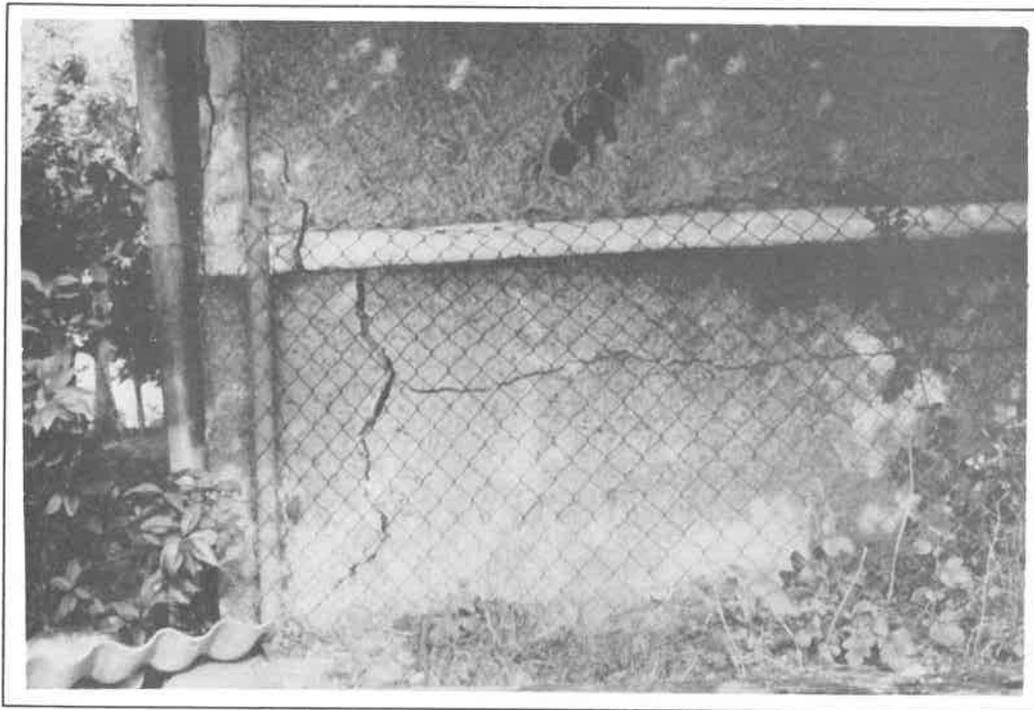
*Slika 26: Pogled na globoke razpoke v vogalu hiše v Litmerku, kjer je odstopil celoten vogalni zid.*

*Figure 26: A view of the deep cracks visible at the corner of the same house in Litmerk, where the whole corner wall has been displaced outwards.*

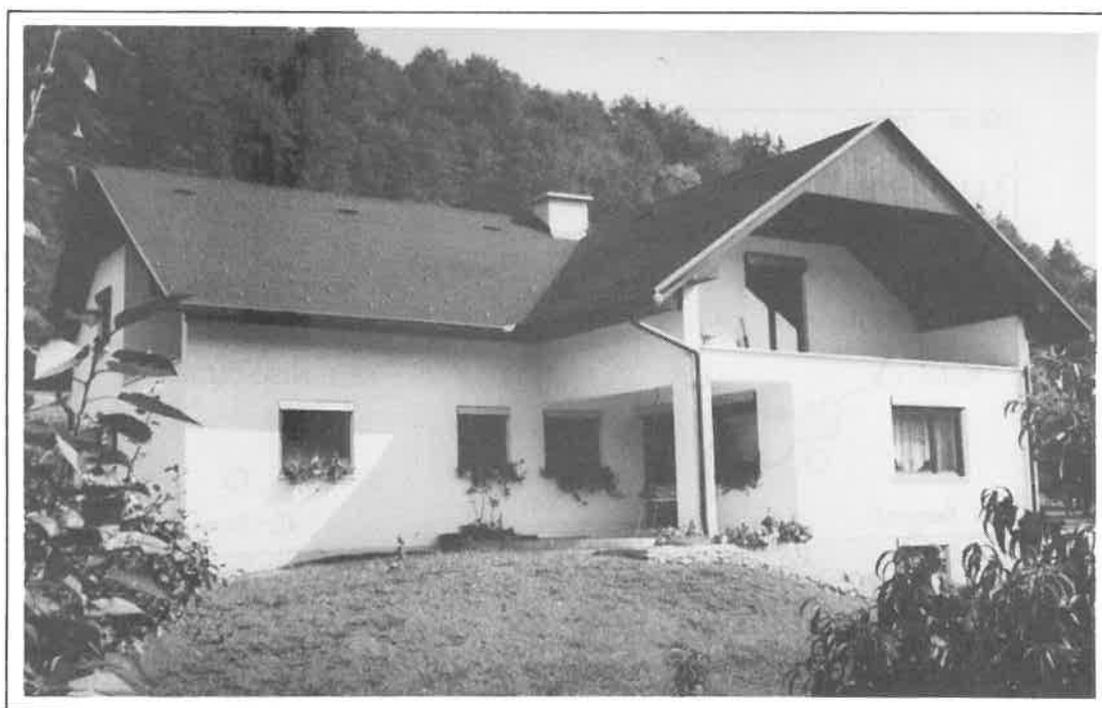
*Slika 30 : Pogled na novo zgrajeno hišo v Dolnjem Brezovem, kjer so nastale lažje poškodbe.*

*Figure 30: View of the newly built house in Dolnje Brezovo, where light damage occurred.*

Pri pregledu terena smo naleteli le na lažjo poškodbo v hiši št. 20b v Dolnjem Brezovem (slika 30), naselju na levem bregu Save med Blanco in Sevnico. V novo zgrajeni hiši je potresni sunek dvignil keramične ploščice v kopalnici v prvem nadstropju. Na stropu pritlične terase pod kopalnico, pa je na nekaterih mestih popokala fasada, predvsem na stičiščih posameznih plošč "heraklita". Na sliki 31 vidimo poškodovana tla v kopalnici. Posnetek je bil narejen po odstranitvi dvignjenih ploščic.

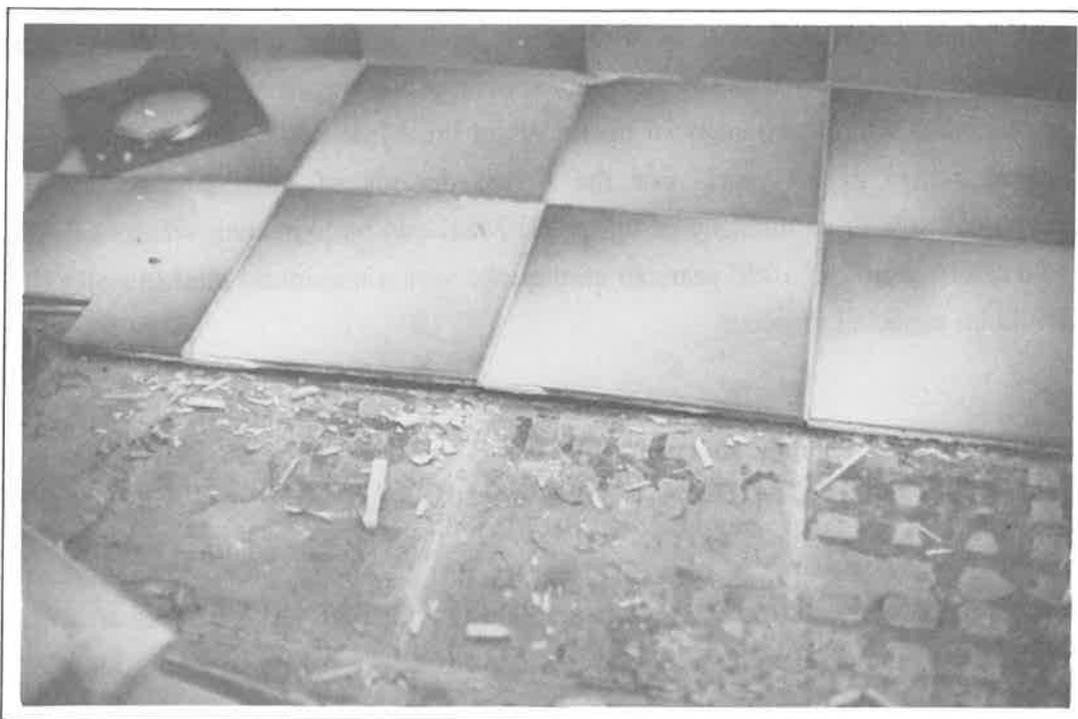
*Slika 31 : V kopalnici v prvem nadstropju je dvignilo keramične ploščice.*
