THE IMPACT OF NATURAL DISASTERS ON BUILDINGS' ARCHITECTURAL STYLES

The impact of natural disasters on buildings' architectural styles

DOI: 10.3986.AGS48104

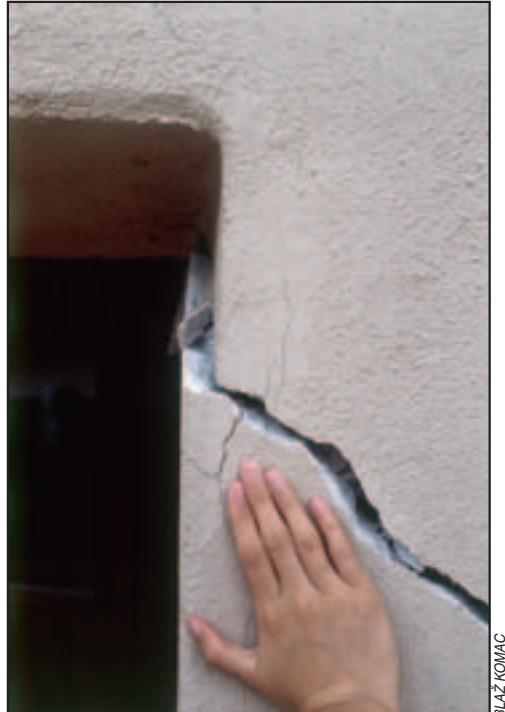
Figure 1: Buildings' corners are most critically affected in earthquakes (aftermath of an earthquake in the Upper Soča Valley)

The shaking of the ground during an earthquake loosens the supporting structure to the extent that a building may even collapse. Buildings whose supporting elements are not sufficiently connected are more threatened. The prevention of damage to buildings or their destruction follows the guidelines on earthquake-safe construction; these include specific principles that render buildings safer. Most importantly, the building's center of gravity must be as low as possible; in addition, reinforcing structures are also very important. The most vulnerable parts of buildings are their corners (Figure 1), so stone buildings have corners made of large carved stones (Bubnov 1996). Buildings' adaptation to earthquake threats depended on the building material available, technical expertise, and economic conditions. Given the available resources, people sought to do their best in order to prevent a disaster.

earthquake, when most buildings were built of bricks. Well-constructed and well-renovated buildings survived the earthquakes in the Upper Soča Valley the best (Tomaževič, Klemenc and Lutman 1999).

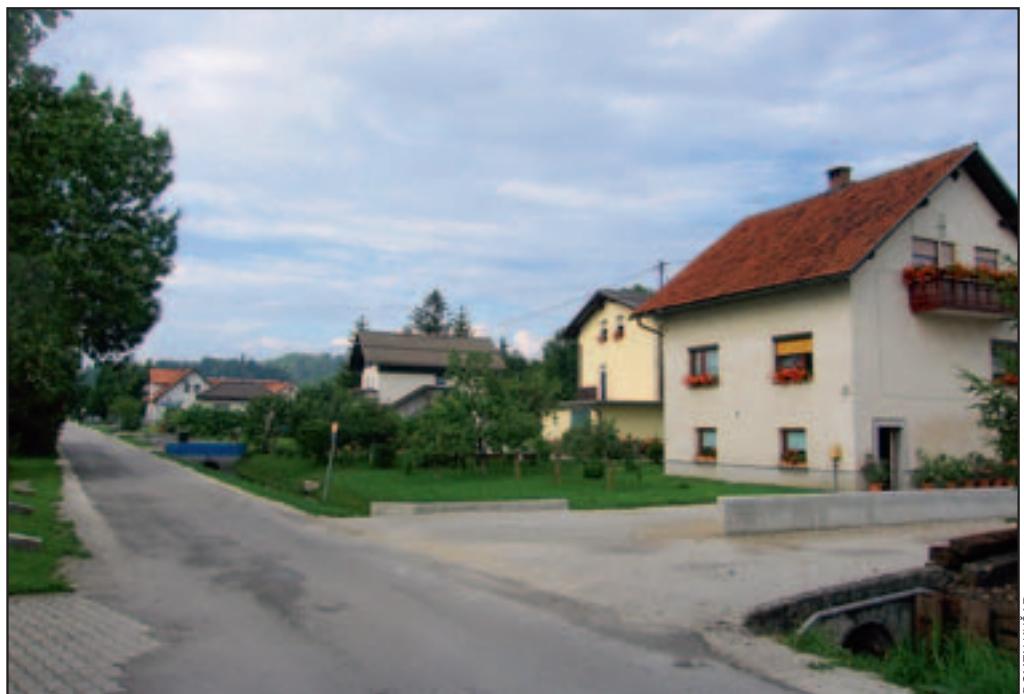
Figure 3: Two-story detached houses predominate in the Ljubljana Marsh.

Strong urbanization is taking place in southern Ljubljana and in Črna Vas and Lipe (which are the only settlements entirely in the Ljubljana Marsh). According to our findings, many people moved to this area from elsewhere in Slovenia (and other parts of the former Yugoslavia) after World War II and now live in detached houses (Figure 3). Neighborhoods with multistory apartment buildings sprang up at the edge of the Ljubljana Marsh in the suburbs of Vič and Trnovo; more recently, several apartment buildings have also been built here.

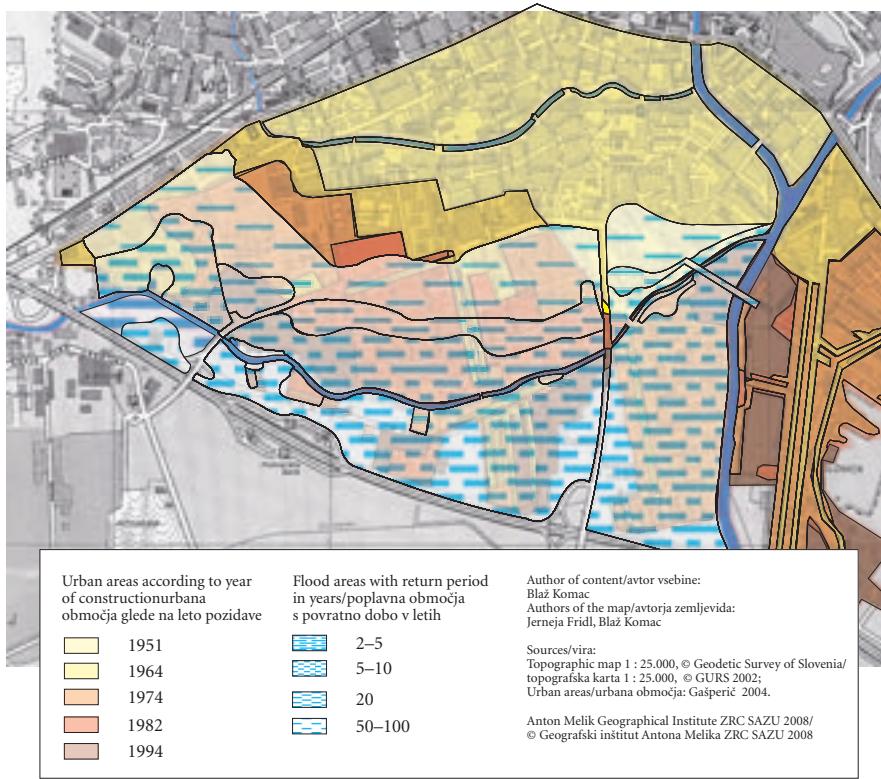
Figure 4: Map of flood threats to the Ljubljana Marsh (Komac, Natek and Zorn 2008).

In the Ljubljana Marsh a water inflow of around 790 m³/s can be expected, whereas the runoff through Ljubljana is limited to 600 m³/s (Godec 2005). The area of frequent floods is the largest in the west between Vrhnika, Borovnica, and Podpeč. Another flood area extends along the Ljubljanica River between Podpeč and Črna Vas. It is interesting that the area immediately adjacent to the Ljubljanica is not as frequently flooded as the area a little further away from the river. The reason for this is probably the fact that the Ljubljanica riverbed has been moved several times. During earthwork, the excavated material was probably deposited along the new or current riverbed and therefore the banks are higher than the surrounding plain. The third area of frequent floods lies in the east between Ljubljana, Ig, and Škofljica, which is practically uninhabited (Figure 4).

During major floods the flooded area is much larger, measuring 8,034 ha (Orožen Adamič 1992). The entire southern part of Ljubljana, as well as the marsh villages of Črna Vas and Lipe, are located here, in Slovenia's largest floodplain.

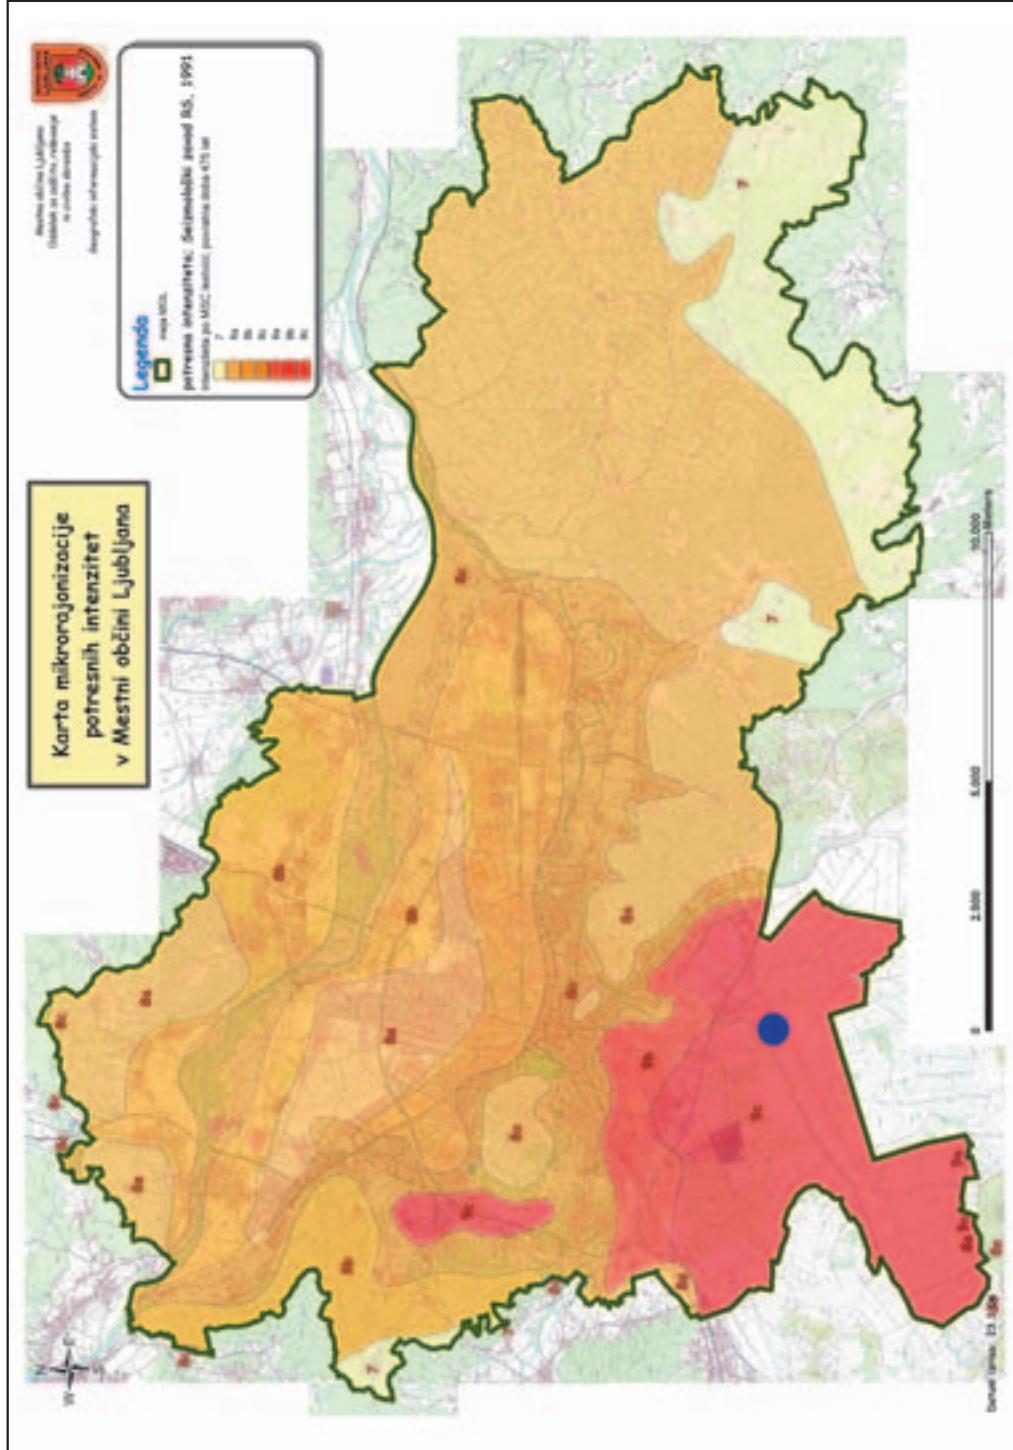
Figure 5: Micro seismic zones in the City of Ljubljana. The church is marked with a blue circle (City of Ljubljana ... 2008).

The Ljubljana Marsh is an area threatened by earthquakes. In the vicinity of Ljubljana, earthquakes measuring 8 to 9 on the EMS scale can be expected. With magnitude 8 earthquakes, buildings suffer damage such as large cracks in the walls; individual buildings can collapse, and landslides can occur. With magnitude 9 earthquakes, parts of buildings collapse, cracks appear in the ground, and there can be large landslides and slippages (Kušar 2005). The anticipated earthquake intensity in the Ljubljana Marsh is no greater than that of its surroundings, but due to the geological structure of the ground the shock waves here intensify and the soil can even liquefy. Therefore, the anticipated ground acceleration in the marsh is also greater and should be taken into account in building construction (Figure 5). In areas like this, buildings

The poor bearing capacity of the ground in this area is also an unfavorable feature in terms of earthquake risks. This is also proven by the map of earthquake threats to Ljubljana, showing that the highest ground accelerations are to be expected in the Ljubljana Marsh (Figure 5).

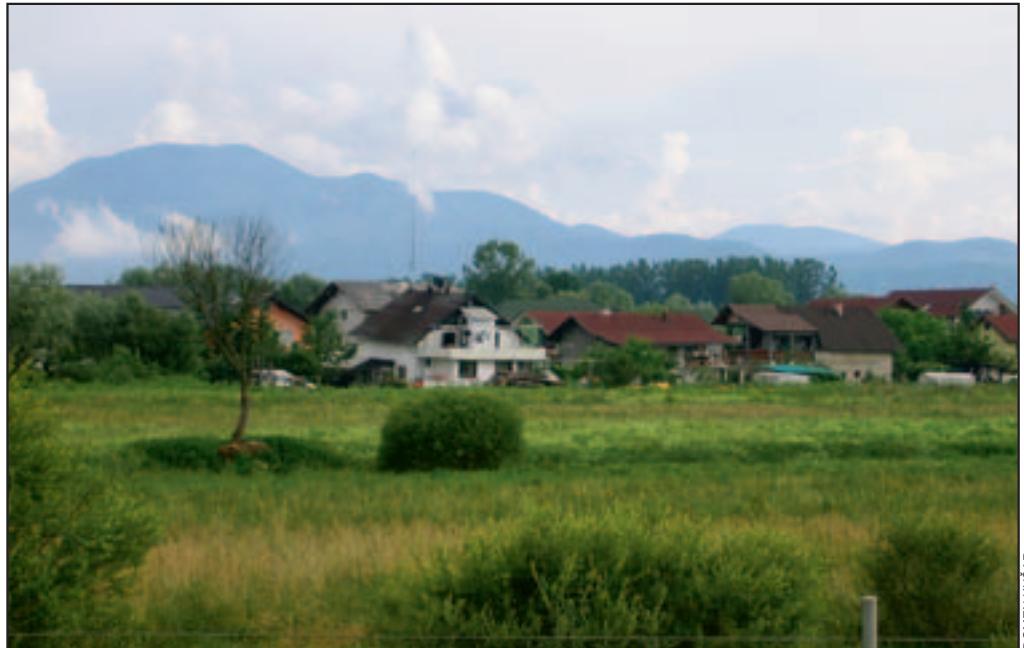
Figure 6: A sunken and tilted house indicates a lack of knowledge and observation of safe construction principles on marshy ground.

must be as low and light as possible, and solidly built. From very early on, the bearing capacity was increased by driving wooden posts or piles into the soft marshy soil under the buildings' foundations. In the past, these piles were wooden, but today concrete piles are also used. After World War II, many people that were unfamiliar with the principles of building houses on the marsh soil moved to this area. The negative effects of poorly constructed houses not adapted to the environment, which is reflected in the houses' tilting, can be seen especially in area where buildings were erected without the required permits (e.g., around Rakova Jelša) (Figure 6).

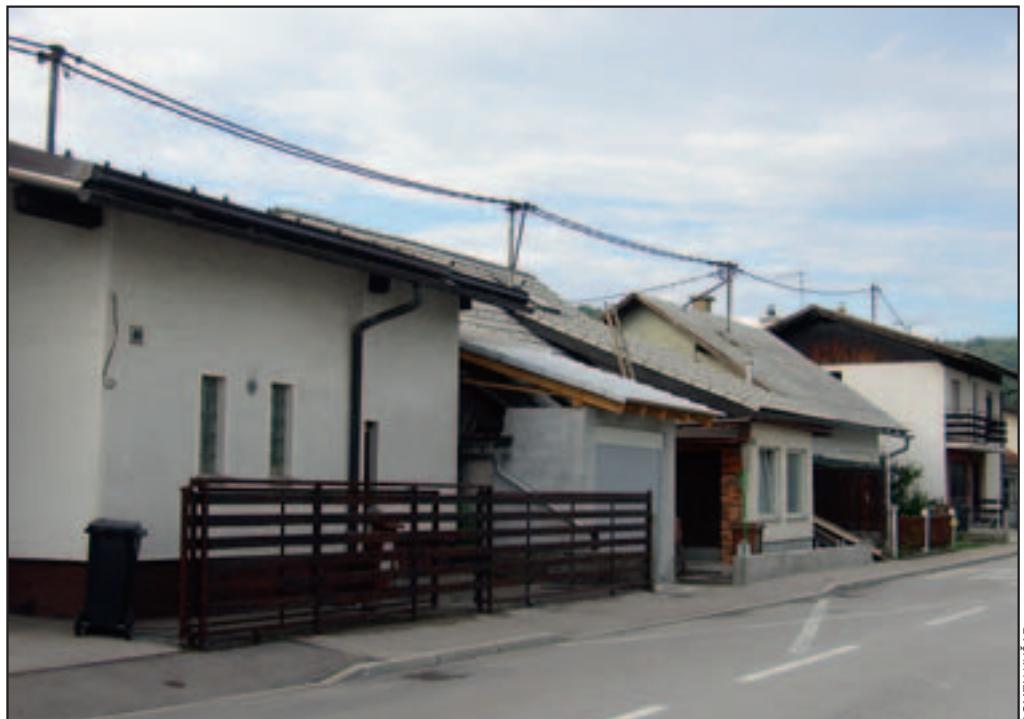
Figure 7: Example of a compact settlement in Galjevica.

In contrast to other parts of Slovenia, fire risk does not have a significant impact on settlements in the Ljubljana Marsh because the swampy ground, wet meadows, and arable land with its drainage ditches prevent fires from spreading; in addition there is sufficient water for putting out fires. Marsh settlements are usually scattered, with large distances between individual buildings. Consequently, it is practically impossible for the fire to spread from one house to another and cause a large-scale disaster. An exception is new construction from the 20th century in Galjevica, Rakova Jelša, and the southern part of Ig Street; however, the majority of these houses are built of noncombustible materials (Figure 7).

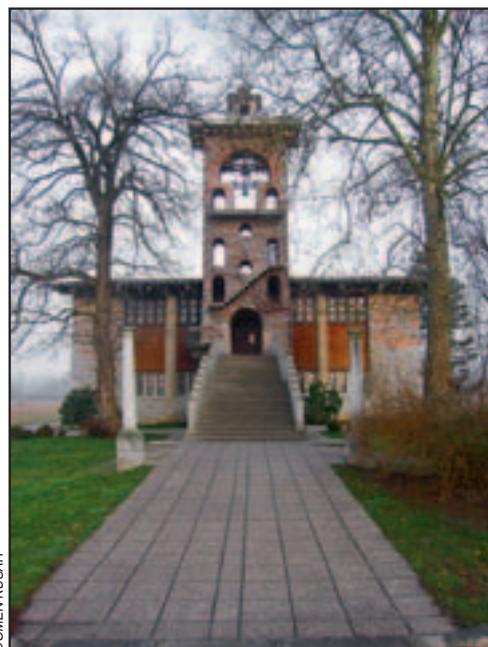
Figure 8: The Church of St. Michael in Črna Vas in the Ljubljana Marsh.

The Church of St. Michael in Črna Vas near Ljubljana (Figure 8) is one of Jože Plečnik's architectural masterpieces. Aside from its artistic and architectural value, this church also reveals a few details from which

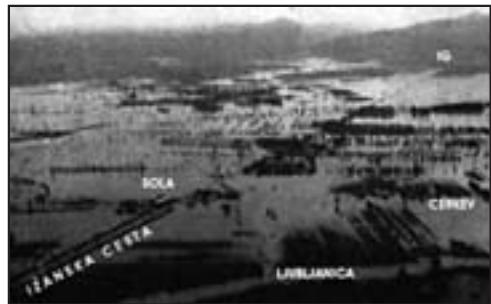
Figure 9: Ljubljanica flooded the Črna vas village also in 1963 (Lah 1965, 115).

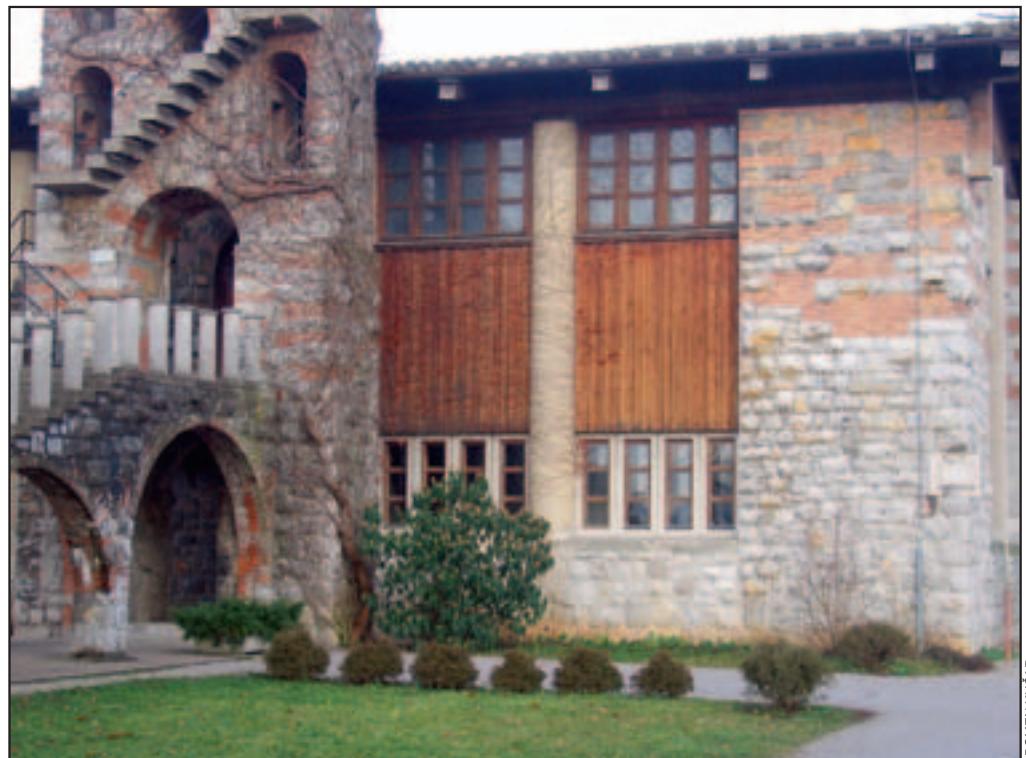
Figure 10: The outer walls are made of stone and concrete, and the upper part incorporates wood and brick. Part of the monumental staircase is visible to the left, leading up to the liturgical room on the upper floor.

The church stands in an area affected by frequent flooding (Figure 5 and 10). The floods in this area of the marsh are predominantly caused by the Iška and Ljubljanica rivers; in addition, they can also be caused by the springs along the southern edge of the Ljubljana Marsh, which fill the nearby ditches and channels and overflow. The land around the church has been raised, and lies around 50 cm above the surrounding meadows and arable land, which is the first to be submerged during floods. Figure 9 shows the area along Ig Street (Ižanska cesta), approximately 600 meters from the church during floods in the 1920s, when the entire area was submerged.

Jože Plečnik avoided floods by building the church on raised land that had been further elevated to raise it above the level of usual floods. Thus the church stands approximately 50 cm above its surroundings. Its ground floor is made of grey Podpeč limestone and concrete (Figure 10). Its bricks and wooden elements, which are less water-resistant, appear higher up. In addition, the material selected and unplastered walls also prevent the capillary rise of water. Alongside this, the main liturgical area is on a floor 4 meters above ground, accessible by a staircase. As a result, the most important room is safe even from exceptional floods (Kušar 2005).

Jože Plečnik solved the problem of the ground's poor bearing capacity and earthquake risk through an original design and unusual use of construction elements. To make the building as light as possible, he only used solid stone and brick construction on the ground, at the corners, at the entrance, and in the sacristy. The church is built such that the proportion of heavy material, such as stone and brick, decreases with height. He even replaced the solid pillars with hollow sewer pipes. The rest of the church is made of wood. A stone church tower was built next to the church that has several perforations to make it lighter. An analysis shows that the church meets today's criteria for wind loads (Kušar, Slivnik and Wallner 1997; Wallner 1999; Kušar 2001).
