O starih treh korih romarske cerkve v Crngrobu

The three old choirs of the pilgrim church in Crngrob

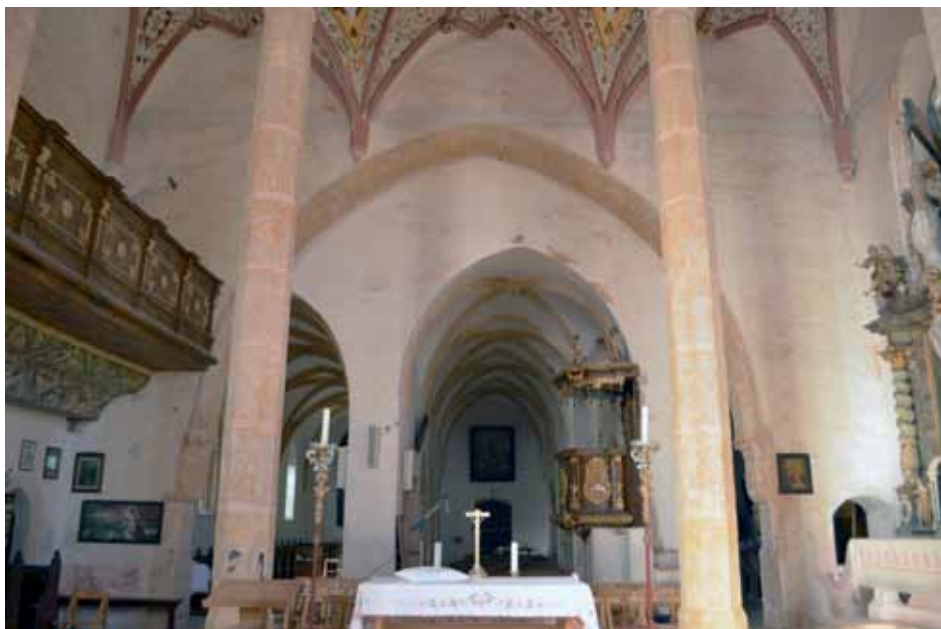
(Sl. 1) Pogled iz prezbiterja v ladijski del. (foto: Gašper Cerkovnik)

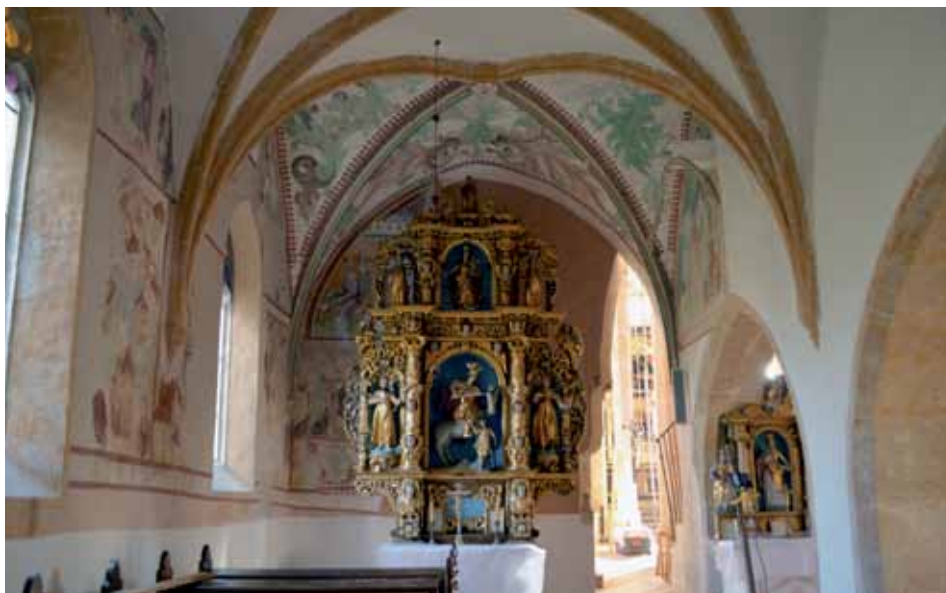
(Sl. 2) Pogled v vzhodni del severne ladje z ohranjenimi poslikavami. (foto: Gašper Cerkovnik)

Raziskave same cerkvene zgradbe, poslikav in redki pisni viri vseeno dovoljujejo dokaj zanesljivo rekonstrukcijo glavnih gradbenih faz. Glede na slogovno umestitev najstarejših slikarskih plasti in omembe letnice 1273 pri loškem župniku Petru Hitzingerju, ki je še imel dostop do dokumentov, hranjenih v Crngrobu, je zelo verjetno cerkev tu stala že ob koncu 13. stoletja.⁵ Glede na skromno naseljenost tega dela Soriškega polja je bila verjetno že od vsega začetka mišljena kot pomembnejši kulturni center, mogoče celo romarski, vendar tega ne vemo zagotovo.⁶ Glede na najstarejšo poslikavo, ki je še danes delno vidna na ohranjenem spodnjem delu vzhodnem stene severne ladje, lahko z gotovostjo sklepamo, da se je del prvotne stavbe ohranil v severnem delu današnje cerkve (sl. 2).

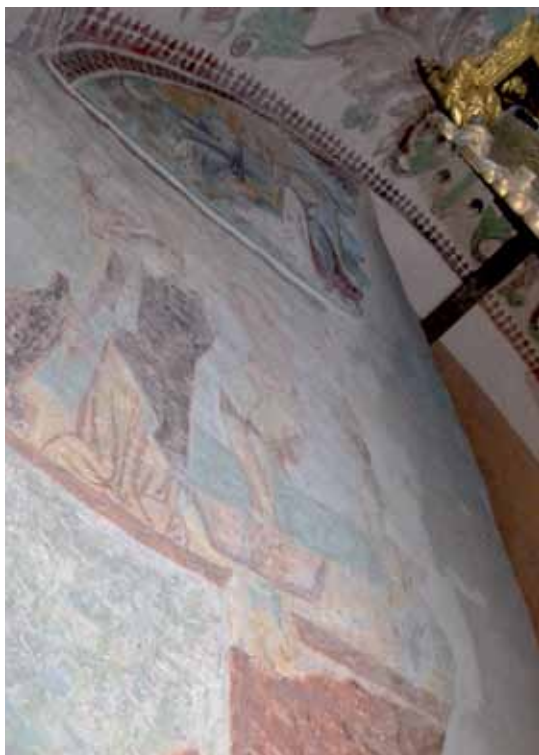
(Sl. 3) Pogled na ohranjeno vzhodno steno z različnimi plastmi poslikav za oltarjem sv. Martina. (foto: Gašper Cerkovnik)

Ohranil se je samo del Križanja z več figurami, ki je mogoče nastal že pred letom 1300, relativno kmalu za tem pa je bilo prekrito z novimi freskami, ki jih lahko umestimo v prvo četrtino 14. stoletja (sl. 3).

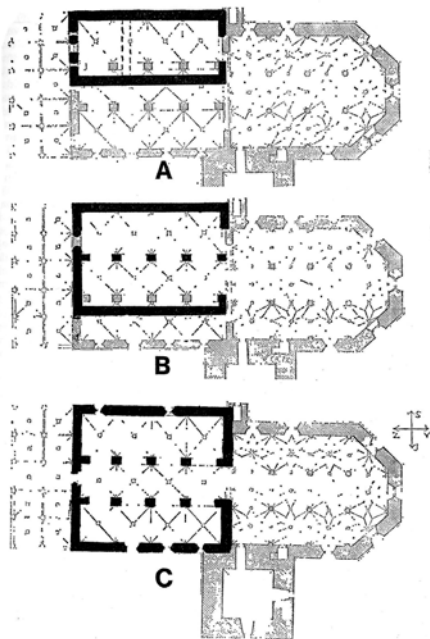
(Sl. 5) Rekonstrukcija starejših gradbenih faz pri Cevcu. (iz: Cevc, *Nova odkritja v Crngrobu*, str. 35).

stene na tem delu in izkopavanja v severni ladji, ki jih je leta 1984 izvedel Emilijan Cevc, niso potrdila (sl. 4 in 5A).⁸ Že v prvi fazi je bila cerkvena ladja torej dolga toliko, kot je danes (slabih 16 metrov) in široka za polovico današnjega ladijskega dela (približno 7 metrov), kar označuje sicer kasnejša poslikava vzhodne fasadne stene. V primerjavi z večino ohranjenih romanskih cerkev pri nas je bila crngrobška že takrat veliko večja od povprečne podružnice, kot poudarjajo vsi raziskovalci do sedaj; lahko pa sklepamo, da je imela na vzhodu vsaj manjši korni zaključek. Cerkev sicer leži na dokaj prostorni terasi sredi vzpetine, vendar se teren ravno na vzhodnem delu ladje začne strmo spuščati, kar bi pomenilo, da bi moral biti večji oltarni del močno podzidan. Janez Veider in France Stelè sta domnevala, da je bil glede na čas nastanka oltarni prostor še romanska polkrožen,⁹ kar je na začetku sprejel tudi Marijan Zadnikar, vendar je, tako kot tudi drugi raziskovalci, to misel kasneje opustili.¹⁰ Že omenjene Cevčeve raziskave iz leta 1984 so namreč prvotni vzhodni del ladje povezali z zahodno fasado, kjer se je ohranil šilasto ohranjen glavni vhod in šilasto zaključeno okence, ki bi lahko izviralo še iz prve faze. Dopustiti moramo torej možnost, da je bil že prvotni oltarni zaključek oblikovan poligonalno gotsko in ne, kot je sicer domneval še Cevc, preprosto štirio-glato, torej poznoromansko.¹¹ Da je imela cerkev prezbiterij, posredno potrjuje tudi ohranjeni fragment Križanja. Raziskave niso pokazale, da bi šlo za del obsežnejšega cikla,¹² temu pa pritrjuje tudi vsebina poslikave, saj je skoraj nemogoče, da bi bil ta, v krščanstvu najpomembnejši prizor, na ciklu, ki bi potekal čez celotno vzhodno steno, postavljen na rob. Glede na prvotno širino ladje bi kompozicija celotnega prizora, ki je uničen na sredini prve asistenčne figure na Kristusovi levi, glede na sočasne primerjave, morala biti simetrična, tako bi ravno ustrezala približno slaba dva metra širokemu delu vzhodne stene ob približno štiri metre širokem prezbiterijskem loku. Tako zasnovan prostor predvideva tudi naslednja plast poslikav, saj se, kot sem že omenil, Marijin cikel zaključuje na istem mestu. Vsebinsko sklenjen Marijin cikel tudi kaže, da so bila vsa okna, kar pri nas ni neobičajno, prvotno postavljena na južno ladijsko steno, le da bi v podobno zasnovanih cerkvah na tem mestu pričakovali Pohod in poklon sv. Treh kraljev. Koncentracija poslikav v vzhodni polovici ladje verjetno kaže na to, da je bil prvotni kor tako majhen, da je funkcijo oltarnega prostora moral izpolnjevati tudi ta del ladje.

Širitev v današnjo triladijsko cerkev je sledila relativno hitro – do leta 1464, ko je Mojster Bolfgang na zunanjščino južne ladje naslikal sv. Krištofa (letnica je bila zapisana na napisnem traku na danes skoraj povsem zbledeli freski) (sl. 4 in 5C).¹⁸ O posebnem pomenu sredine 15. stoletja za crngrobško romarsko svetišče priča tudi Dolničarjeva omemba, da so se romanja tu začela leta 1456.¹⁹ Dokaj hitra in glede na ostanke prvotnih ravnih stropov ter občutno neenakomerne širine ladij nenavadno površna gradnja, ki je ponovno terjala rušitev celotne južne stene cerkve, je verjetno po eni strani posledica povečanja števila romarjev, veliko vlogo pa je pri končni rešitvi najbrž imel tudi teren. Možno je, da so se v želji po čim hitrejšem širjenju cerkve izogibali vzhodnemu delu, saj bi ta zahteval drago in predvsem zamudno podzidavanje. Vzpetinska terasa je bila seveda precej omejena tudi na severnem in južnem delu, kar je na koncu verjetno botrovalo različnim širinam ladij. V želji, da bi čim bolje izkoristili dano širino terase in pri tem ohranili še uporabne starejše dele – torej predvsem severno ladjo – so verjetno morali žrtvovati enakomerno širino drugih ladij. Pri tem je mogoče severna ladja imela v tem času tudi pomemben samostojni kulturni pomen, saj je vse do danes ohranila tudi domnevno prvotni cerkveni patrocinijski sv. Martina.²⁰ Približno

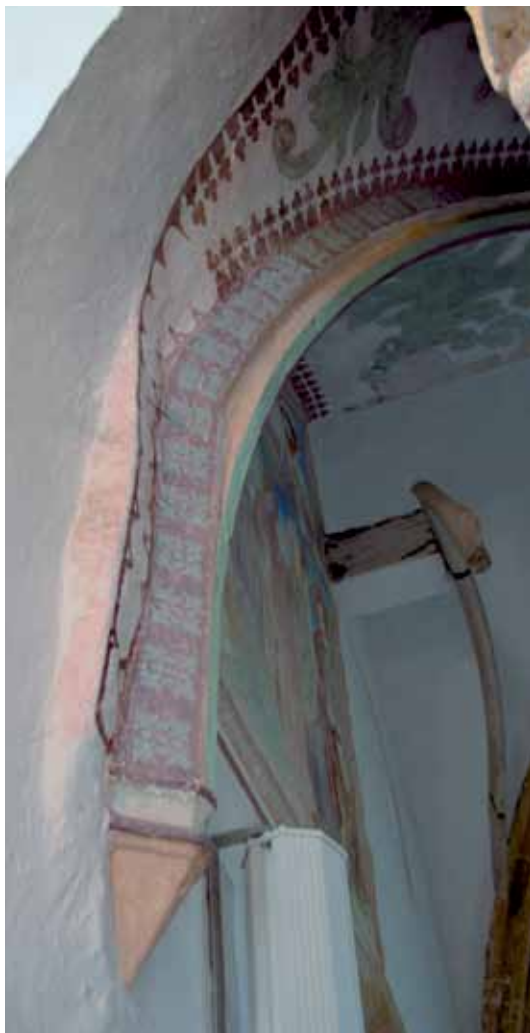
(Sl. 6) Pogled na ohranjeni rob južne stene severne ladje s tramom in rebrom Ajdovske deklice.

Možno je, da je že kmalu po letu 1410 sledila prva večja širitev cerkve na jug, zagotovo pa se je to zgodilo pred letom 1453, kot je svoje freske, ki se prilagajajo današnjemu obokanju ladje, datiral Mojster Bolfgang, eden od najpomembnejših srednjeveških freskantov pri nas. Pred sredino 15. stoletja je bila severna ladja zožena na današnjih slabih 5 metrov, na jugu pa ji je bila dodana enako široka ladja (sl. 4 in 5B). To, kot je ugotovil Cevc, dokazuje danes odkrit kamniti rob na zahodni fasadi, desno od slavne freske Svete Nedelje Janeza Ljubljanskega.¹⁵ Obe ladji sta bili, glede na še vedno ohranjene porezane tramove, prvotno verjetno še vedno kriti ravno – najbolj viden je tram, na katerega so v severni ladji obesili slavno rebro Ajdovske deklice (Sl. 6).

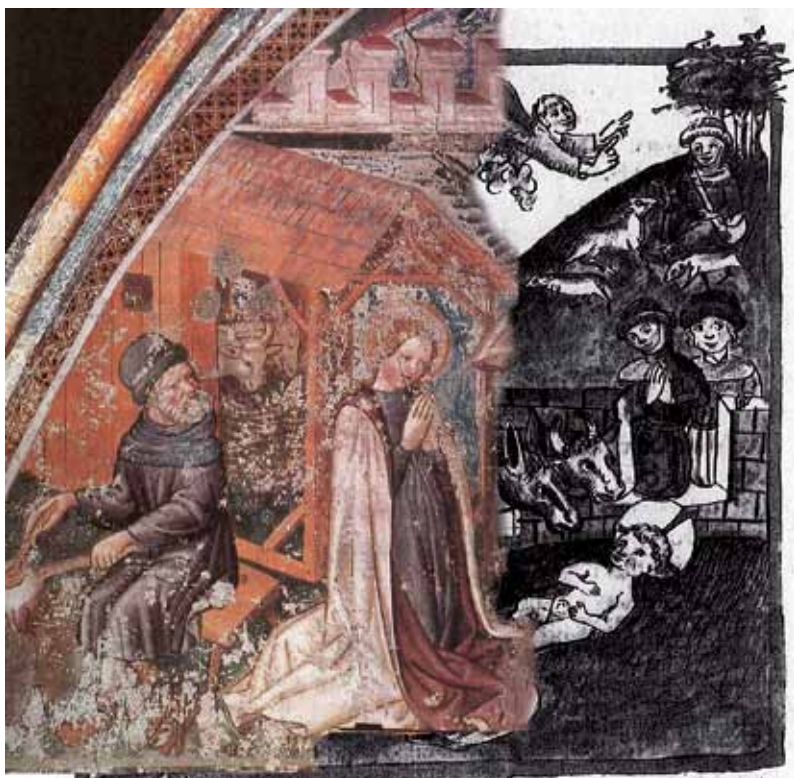
(Sl. 7) Poskus rekonstrukcije freske Kristusovega rojstva Mojstra Bolfganga (barvni del) s primerjavo iz Gornjega Porenja. (vir: Fototeka Oddelka za umetnostno zgodovino FF UL in Höfler, Mojster Bolfgang, str. 138, sl. 3; avtor fotomontaže: Jakob Klemenčič)

ter sv. Ano Samotretjo in sv. Martinom, ki deli plašč z beračem, ki sta bila izgubljena oziroma med snemanjem uničena. Na vzhodni steni, ki je bila močno poškodovana med prizidavo novega kora, sta odkrila še danes ohranjeni sijajni fragment Kristusovega rojstva, pod njim pa med snemanjem uničeni poklon sv. Treh kraljev. Likovne primerjave za ta prizora, ki sta jih pred kratkim odkrila Janez Höfler in Tomaž Zadnikar in verjetno temeljijo na izgubljenih kompozicijah enega najpomembnejših protagonistov srednjeevropske umetnosti 15. stoletja, t. i. Mojstra E. S.,¹⁷ kažejo podobno situacijo kot (že predstavljeno) Križanje iz prve plasti. Primerjave iz Gornjega Porenja se namreč dovolj natančno ujemajo s crngrobškim Rojstvom, da lahko sklepamo, da Mojster Bolfgang ni bistveno odstopal od širine teh kompozicij in je figura Marije približno v njeni sredini (sl. 7). Tudi ta prizora torej nista segala bistveno na južni del in sta (posebno Rojstvo) ohranjena vsaj do polovice. Poleg tega bi v primeru celostenske poslikave težko logično rekonstruirali potek cikla: Rojstvu bi sicer lahko sledilo Čaščenje pastirjev, ki

bi bilo glede na bolj pomemben predhodni motiv nenavadno obsežno, kolikor ni bilo vključeno že v Rojstvo, nenavaden pa je tudi Poklon sv. Treh kraljev, ki poteka od desne proti levi. Glede na to, da se je Bolfgangova poslikava omejila samo na zadnjo polovico vzhodne obočne pole, bi lahko prej kot o zaprtju vzhodne stene domnevali, da je bil v tej fazi prezbitarij povečan, vendar bi bila to lahko samo posledica »razbremenitve« oltarnega prostora severne ladje z dodatnim oltarnim prostorom južne ladje. Poleg tega sta bili tako severna kot južna ladja vsaj nekaj časa kriti ravno, v prvi polovici 15. stoletja pa se za tako pomembno, in verjetno tudi bogato, cerkev ne zdi verjetno, da ne bi sledila že dolgo uveljavljenemu pravilu o zidanem prezbitariju.
