## POJAV NOTRANJIH RAZPOK NA SLABIH IZ OGLJKOVIH JEKEL

### THE OCCURRENCE OF INTERNAL CRACKS IN SLABS OF CARBON STEELS

Erika Bricelj, Filip Marinšek, Marjan Mencinger, Rok Trele

SŽ-Acroni, d. o. o., Kidričeva 44, 4270 Jesenice, Slovenija  
erika.bricelj@acroni.si

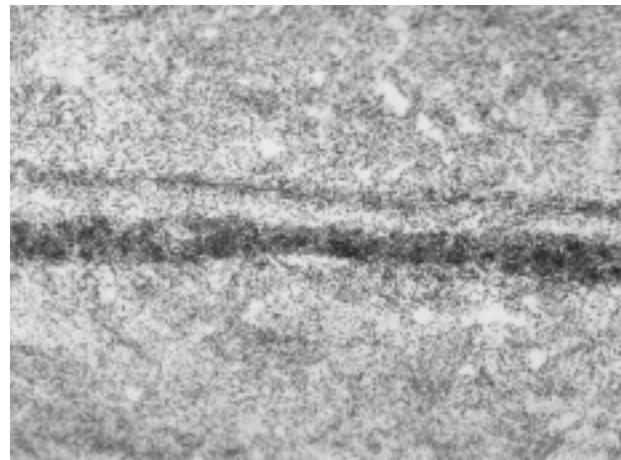
ugotovili, da se izceje v mikrostrukturi vroče valjanih ali žarjenih pločevin pojavljajo v pasovih kot nekoliko gostejša porazdelitev zrn cementita (**slika 1**). Redkeje smo na žarjeni pločevini opazili na mestih izcej lamelarni perlit.

**Slika 1:** Izceje v hladno valjani in sferoidizacijsko žarjeni pločevini iz ogljkovih jekel

**Figure 1:** Segregations in cold-rolled and spheroidisation annealed sheet

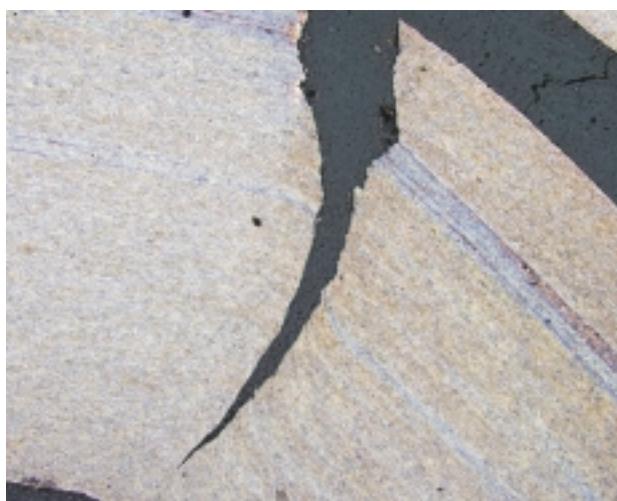
Najbolje so izceje vidne na izdelkih v poboljšanem stanju (**slika 2**), to je na že dokončanem izdelku.

Slika 2: Izceje v topotno obdelanem, poboljšanem izdelku  
Figure 2: Segregations in the quenched-and-tempered piece

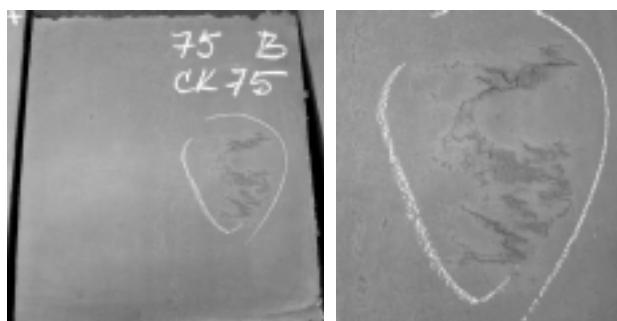
Na lužilnih probah, odvzetih s slabov, smo opazili notranje razpoke na tretjini preseka. Razpoke se večinoma pojavljajo na zgornji tretjini slaba (**slika 3**).

Slika 3: Notranje razpoke na lužilnih probah  
Figure 3: Internal cracks on a pickled specimen

Po sistematičnem spremeljanju parametrov ulivanja in pregledovanju kvalitete lužilnih prob smo uvedli naslednje korektivne ukrepe:

- znižati je treba delež nekovinskih vključkov. Vključki morajo biti 100-odstotno modificirani. Maksimalna vsebnost žvepla naj bo 0,003 %. Povečati je treba dodatek kalcija za modifikacijo vključkov.
- ulivanje z nižjimi temperaturami, počasnejše ulivanje. Z zmanjšanjem hitrosti ter znižanjem temperature ulivanja se je stanje izboljšalo, vendar so nastajale težave pri ulivanju.

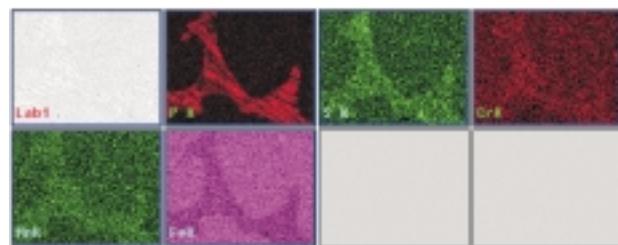
Z analizo na elektronskem mikroskopu smo ob mestih razrok odkrili povečane vsebnosti fosforja, žvepla, mangana in kroma (**slika 4**). Razlika v vsebnosti ogljika med osnovno in izcejo je bila premajhna, da bi jo lahko detektor EDS razločil.

Slika 4: Porazdelitev elementov ob razpoki  
Figure 4: Distribution of elements at a crack

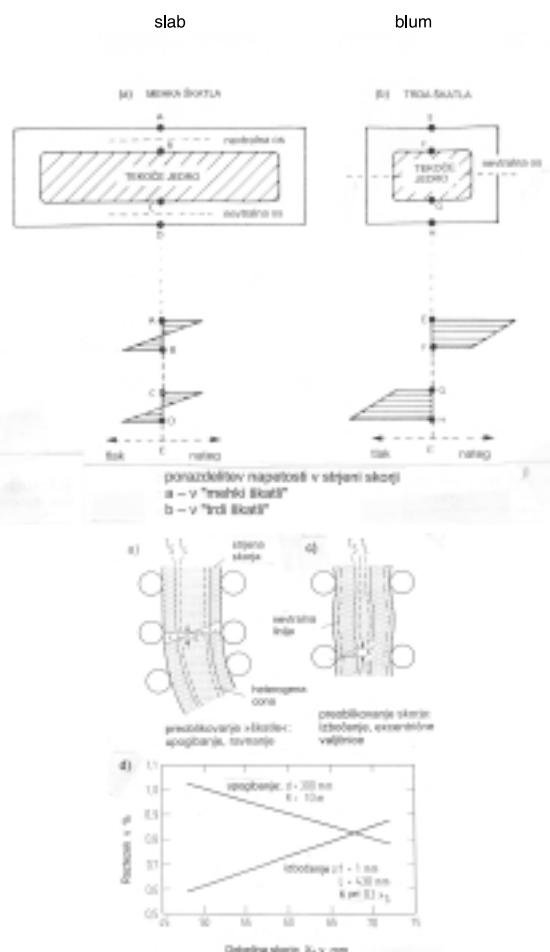
Slika 5: Preoblikovanje strjene skorje v mehki (slab) in trdi (blum) škatli  
Figure 5: Deformation of the soft and hard shell box

Obe vrsti preoblikovanja imata za posledico različna raztezanja na meji med talino in strjeno skorjo (na strjevalni fronti), kot prikazuje **slika 5**.

Slika 5.b prikazuje preoblikovanje "trde škatle" pri upogibanju. Nevrtna upogibnica (os) leži v sredini slaba v območju tekoče faze. Na spodnji strani slaba nastopajo natezne napetosti, medtem ko je zgornja stran obremenjena tlakom. Pri ravnjanju so razmere obrnjene. Notranje razpoke nastajajo v natezno obremenjeni skorji.

Slike 5.a in 5.c prikazujeta preoblikovanje "mehke škatle" in skorje po izbočenju. Nevrtna os je v tem primeru v skorji. Zaradi nižje temperature na površini slaba je tu trdnost večja, to pa povzroči, da se nevrtna os premakne navzven na  $0,3 x_s$  ( $x_s$  je debelina skorje). Ko izbočeno skorje z naslednjim parom valjčnic upognemo nazaj, nastopajo na strjevalni fronti raztezki, ki so tem večji, čim debelejša je skorja. Nasprotno kot pri preoblikovanju "trde škatle" se bodo tu pojavile razpoke pri izredno velikih raztezkah tako na spodnji kot

Za ponazoritev različnih načinov preoblikovanja prikazuje **slika 5.d** raztezke na strjevalni fronti v odvisnosti od debeline skorje.

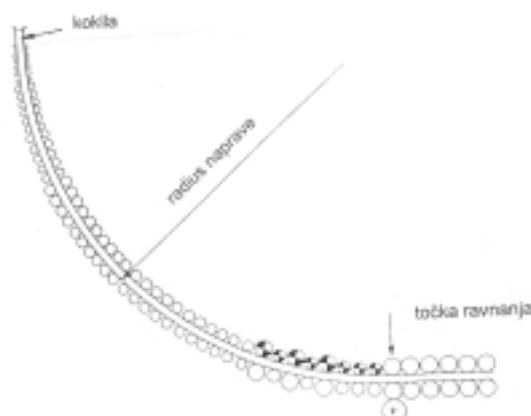
Upogibanje nastopi, ko kontilivna naprava spreminja radij, npr. takoj pod kokilo (Acronijeva kokila je ukrivljena), ravnanje pa nastopi, ko lok kontilivne naprave prehaja v horizontalo (**slika 7**). Med podpornimi valji pa lahko pride tudi do enostranskega "izmknjenja". Vsi ti pojavi povzročijo preoblikovanje strjene skorje (škatle) slaba. Pri tem razlikujemo med "mehko" in "trdo škatlo", odvisno od razmerja med debelino skorje in širino slaba. Navadno se *slabi* vedejo kot "mehka škatla", *blumi* pa kot "trda škatla". Pri preoblikovanju mehke škatle so razmere enake kot pri preoblikovanju skorje slaba po izbočenju.

**Slika 7:** Položaja točk upogibanja in ravnjanja na kontinuirno livni napravi

**Figure 7:** Positions of bending and levelling points on continuous-casting machine

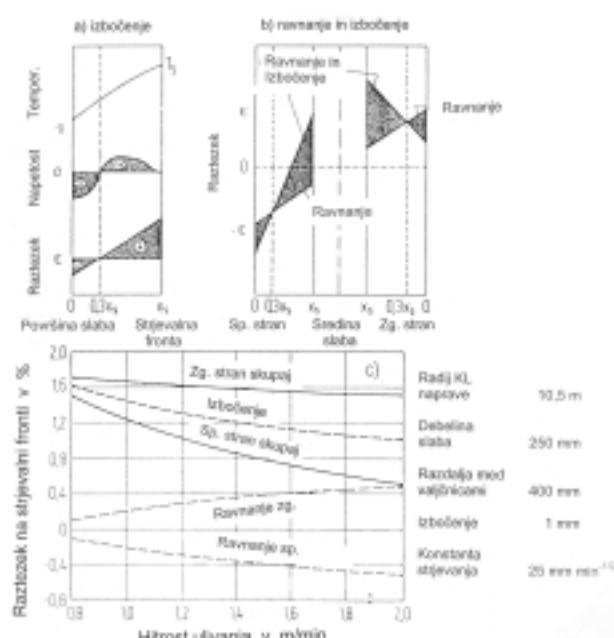
Vzroki za nastanek razpok lahko nastopijo posamezno ali pa se pojavijo istočasno. **Slika 6** prikazuje obremenitve v upogibni točki na spodnji in zgornji strani slaba pri izbočenju in ravnjanju.

**Slika 6.a** prikazuje shematski potek napetosti in raztezkov v predhodno izbočeni skorji pri prehodu skozi valjčno režo. Na strjevalni fronti vlada nateg, na površini slaba pa tlak. Raztezek je linearen, naslednja opažanja so zato omejena na raztezek.

**Slika 6.b** prikazuje razmere, ko istočasno nastopata ravnjanje in izbočenje strjene skorje.

Ravnjanje žile povzroča tlačne napetosti na spodnji strani in natezne na zgornji. Na obeh strjevalnih frontah pride zaradi izbočenja vsakokrat do dodatnih pozitivnih raztezkov, s tem pa se skupni raztezek, posebno na zgornji strani, močno poveča.

Naprave z manjšim radijem imajo zaradi omejitve raztezkov več vnaprej predpisanih ravnalnih točk. Na **sliki 6.c** so prikazane odločilne vrednosti raztezkov za pojav razpok, izračunano za določeno debelino skorje v upogibni točki in odvisno od hitrosti ulivanja.

**Slika 6:** Mehanske osnove za pojav notranjih razpok na mestu upogiba žile

**Figure 6:** Mechanical bases for the occurrence of internal cracks

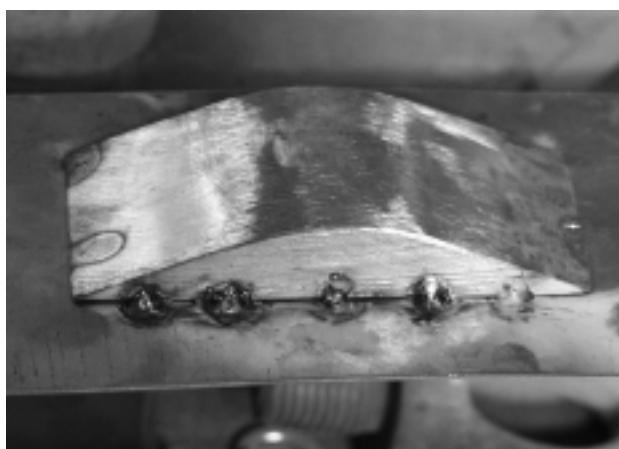
**Slika 8:** Zagozda za preskus deformiranja žile  
**Figure 8:** Wedge for the testing of the strand deformation

Preskus deformiranja žile smo izvedli s posebno zagozdo, kot jo prikazuje **slika 8**. Zagozda je skupaj z žilo potovala skozi valjčno režo podpornih valjčnic in se vtisnila v površino oziroma se je skorja upognila navznoter, pri čemer so na strjevalni fronti nastopile natezne napetosti.

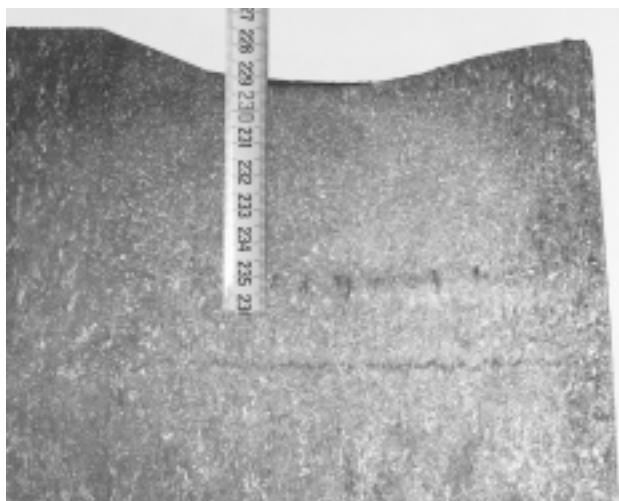
**Slika 9:** Makrolužilna proba z vtiskom zagozde in razpokami  
**Figure 9:** Pickled specimen with wedge indentation and internal cracks

Na luženem vzorcu (makrolužilna proba), odrezanem na mestu vtiska zagozde, kot jo prikazuje **slika 9**, so lepo vidne razpokane, ki so nastale na meji med tekočo in trdno fazo na strjevalni fronti. Iz razdalje med začetkom razpokane in robom vtiska, upoštevajoč krčenje in debelino zagozde oziroma globino vtiska, lahko izračunamo debelino skorje na izbrani lokaciji preskusa. V našem primeru je bilo to 73,5 mm ali na ~1/3 debeline strjenega slaba.

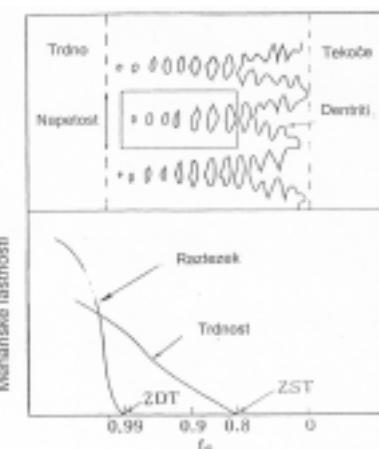
**Slika 10:** Nastajanje razpok v testastem stanju  
**Figure 10:** Crack formation in mushy zone

Razpokane nastanejo med temperaturo nične preoblikovalnosti in nične trdnosti, to je pri (0,80-0,99) deležu trdne snovi (Ironmaking and Steelmaking, 1995). To je temperaturno območje v katerem je jeklo v testastem stanju (mushy zone). V našem primeru smo ocenili, da razpokane nastajajo pri deležu trdne snovi med 0,80 do 1,0 (**slika 10**).
