## POSKUSNA IZKOPAVANJA RIMSKE CESTE V SLOVENSKI BISTRICI

STANKO PAHIČ

*Pokrajinski muzej, Maribor*

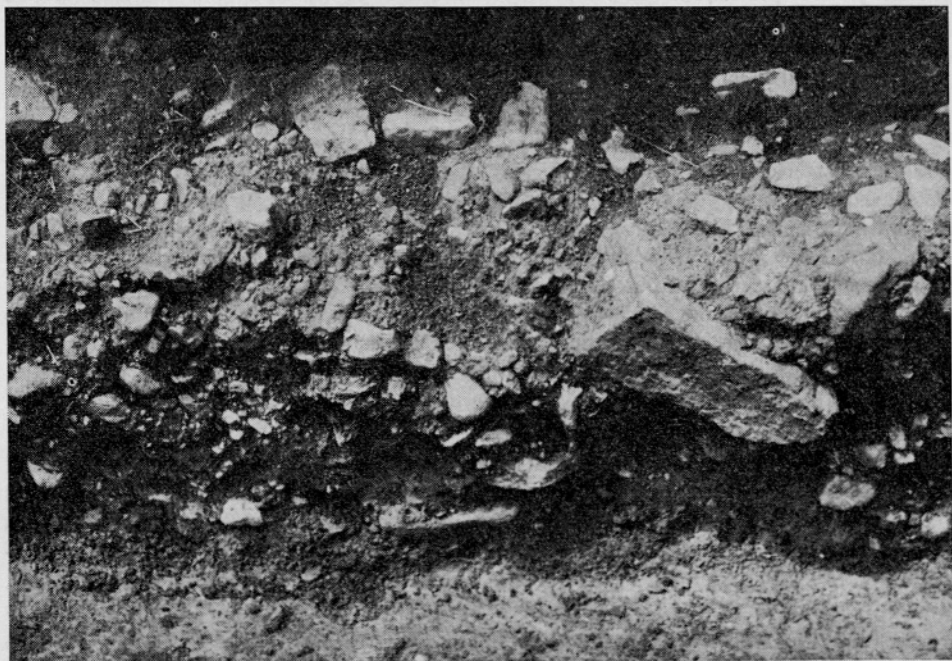
2 Gramoz cestišča rimske ceste v profilu št. 26/2. — *Schotter des römischen Strassenkörpers im Profilgraben Nr. 26/2.*

merov — iz profilov št. 12 v zahodnem in 26/2 v vzhodnem delu terase se je dalo po tej različnosti opredeliti tudi različno poreklo.<sup>20</sup> V vzorcu iz profila št. 26/2 se je pokazalo, da je bil gramoz za ta odsek ceste vzet prav iz potoka Bistrice, ki je bil v tem predelu pač najbližji vir. Po sestavi gramozu v tem profilu, ki vsebuje tudi večje kamne in ne samo oblice — iz bližnjih ruševin? — je v primerjavi s sedanjim potočnim prodrom jasno, da so ga odvažali iz struge na območju Slovenske Bistrice (sl. 2). Še neraziskano in zato neznano pa je mesto pridobivanja gramozu za zahodni predel trase, kjer je delež gnajsa med grobo frakcijo daleč prevladujoč in je zato tudi drobljenje in preperevanje v cestišču bilo intenzivnejše (sl. 3). Za to gradivo prihaja v poštev odkop na suhi površini, torej v neki jami pohorskega znožja med Zg. Bistrico in Zafostom. Da bi pri tem prišli do zadostne jasnosti, bi bilo treba okolico rimske ceste na ustreznih mestih podrobneje pregledati.

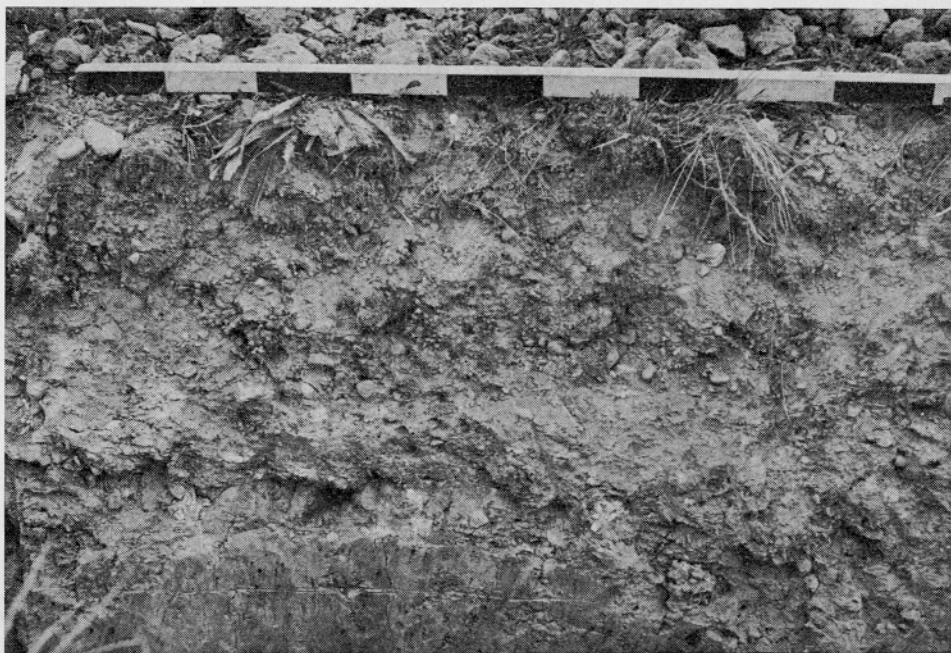
3 Gramoz cestišča rimske ceste v profilu št. 12. — *Schotter des römischen Strassenkörpers im Profilgraben Nr. 12.*

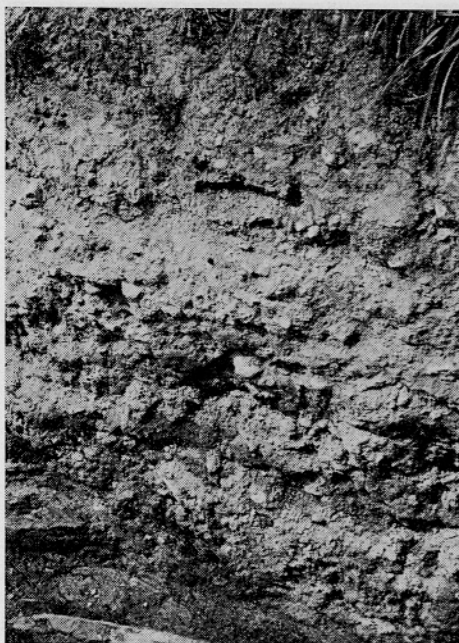
4 Gramoz cestišča rimske ceste v profilu št. 15.  
— Schotter des römischen Strassenkörpers im  
Profilgraben Nr. 15.

stekal tudi peščeni drobir z obeh vzponov (sl. 4). Prav tako si ni uspelo pomagati z do 30 cm debelo plastjo gramozu v profilu št. 26/2, ki je brez vmesnih ločnic.

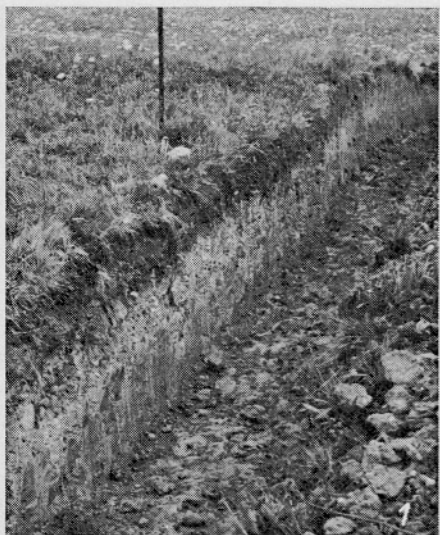
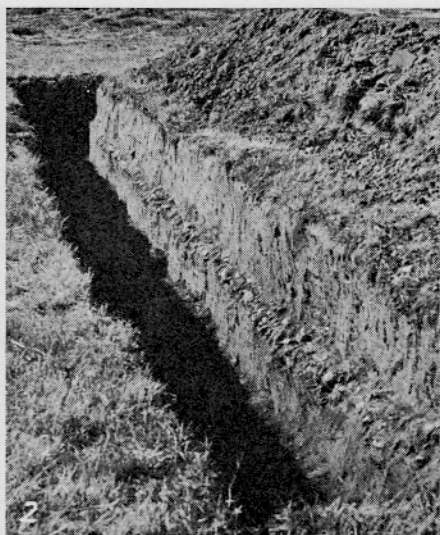
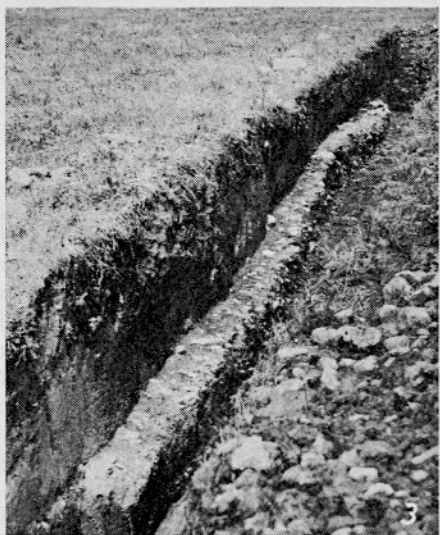
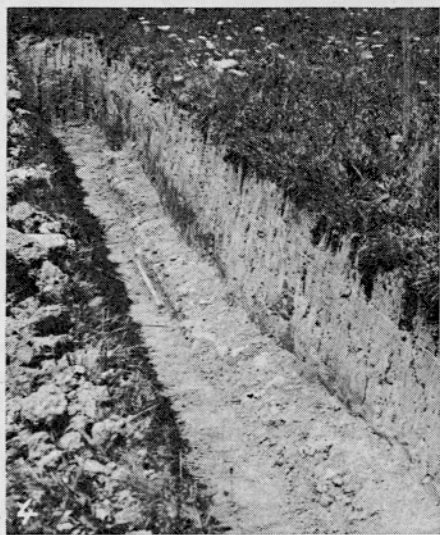
5 Gramozno cestišče rimske ceste v profilih št. 12, 14, 26/2 in 28/1. — *Der schotterige Strassenkörper der Römerstrasse in den Profilen Nr. 12, 14, 26/2 und 28/1.*

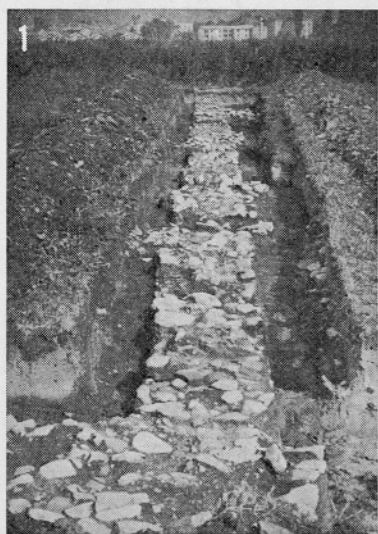
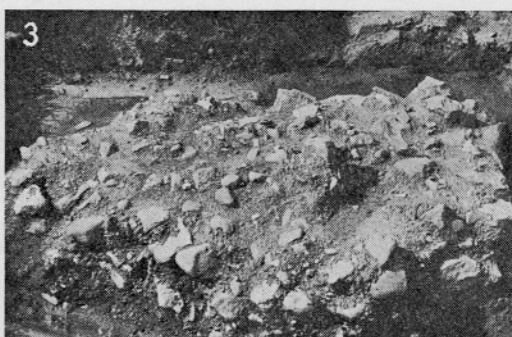
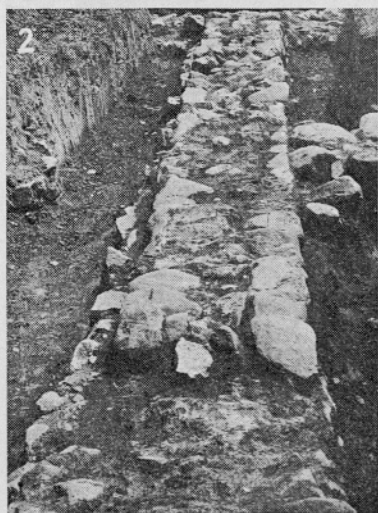
9 Temelji stavbe A: 1 — severovzhodna fasada od JV; 2 — del jugozahodne vmesne stene od SZ; 3 — baza stebra (?) od JV; 4 — stikališče vmesnih sten prostorov F in G z E—I od SV; 5 — priključek vmesne stene prostorov H in I k severozahodni fasadi od JZ. — *Grundmauer des Gebäudes A: 1 — nordöstliche Stirnwand vom SO; 2 — Teil der südwestlichen Mittelwand vom NW; 3 — Fundament einer Säule (?) vom SO; 4 — Anschlussstelle der Mittelwände der Räume F—G und E—I vom NO; 5 — Anschluss der Mittelwand der Räume H und I zur nordwestlichen Stirnwand vom SW.*

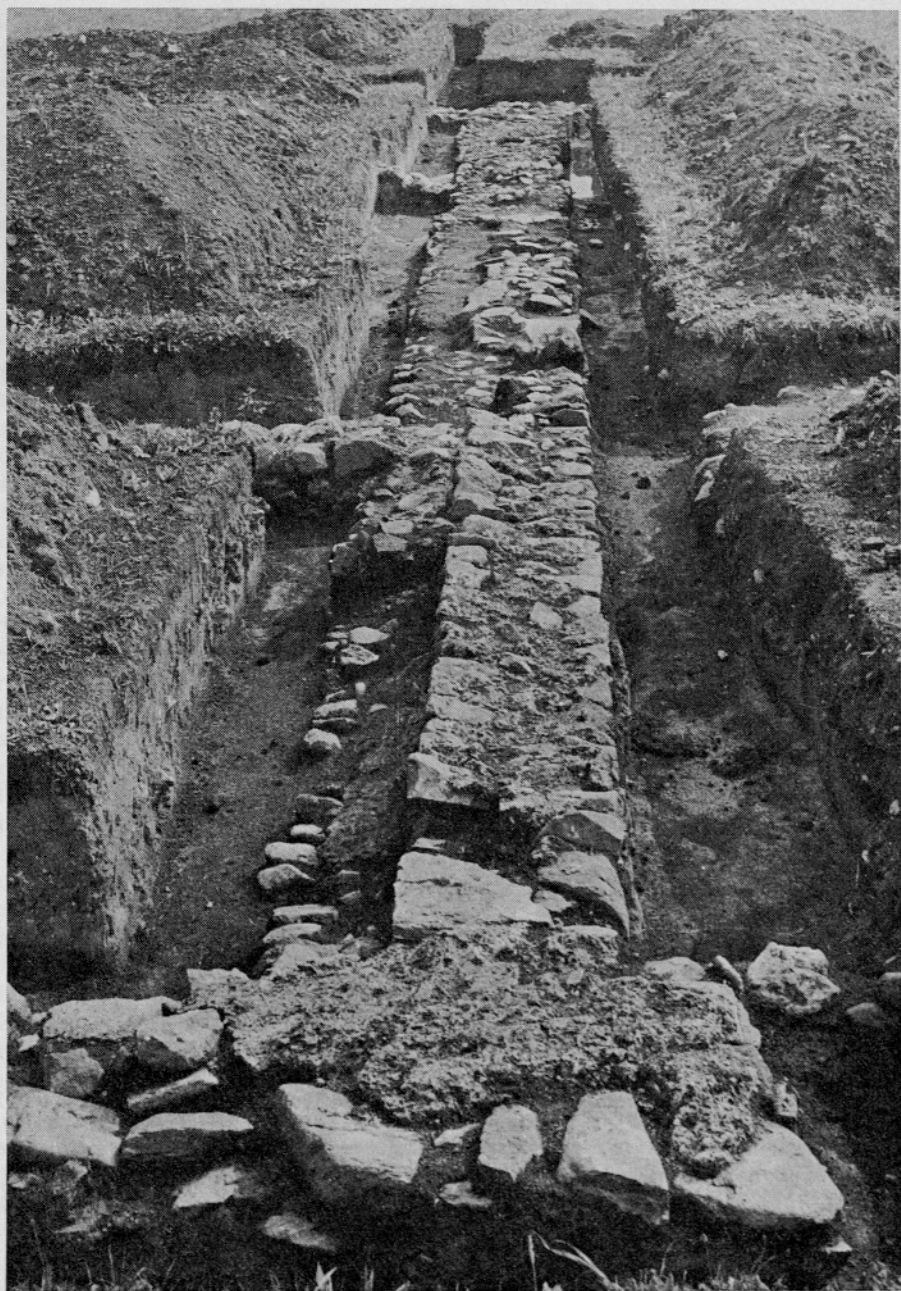
10 Temelji jugovzhodnega pročelnega zidu stavbe A od JZ. — *Grundmauer der südöstlichen Stirnwand am Gebäude A vom SW.*

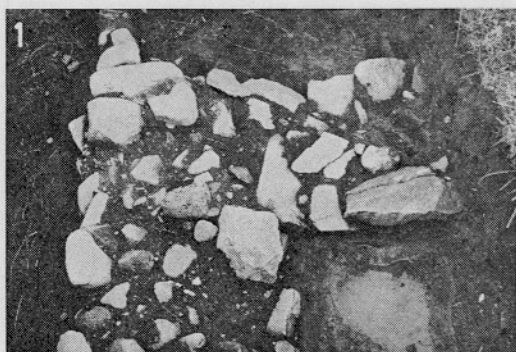
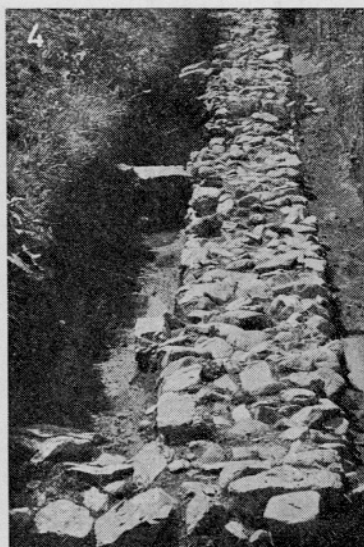
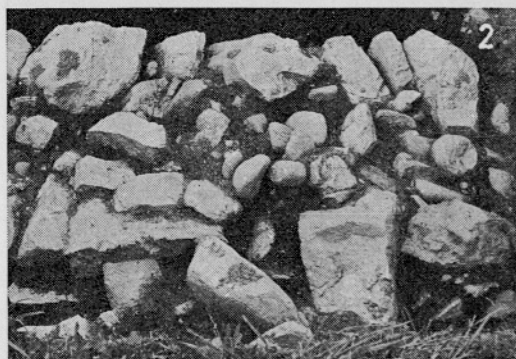
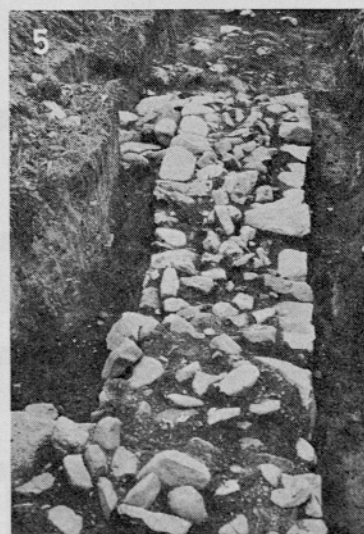
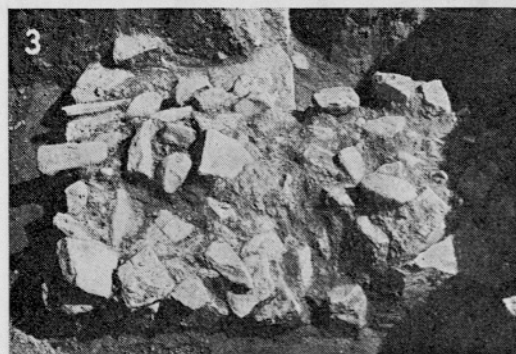
12 Temelji stavbe B: 1 — severni vogal od S; 2 — priključek stene med prostoroma G in H k jugozahodni fasadi; 3 — zahodni vogal od JZ; 4 — severozahodna fasada od SV; 5 — del jugozahodne fasade od SZ; — Grundmauer des Gebäudes B: 1 — Nordecke vom N; 2 — Anschluss der Mittelwand zwischen den Räumen G und H zur südwestlichen Stirnwand; vom SO; 3 — Westecke vom SW; 4 — nordwestliche Stirnwand vom NO; 5 — Teil der südwestlichen Stirnwand vom NW.
