NEURJA IN POPLAVE POLJANSKE SORE V LETU 1982

**STORMS AND FLOODS OF THE POLJANSKA SORA
RIVER IN 1982**

MILAN OROŽEN ADAMIČ
MARKO KOLBEZEN

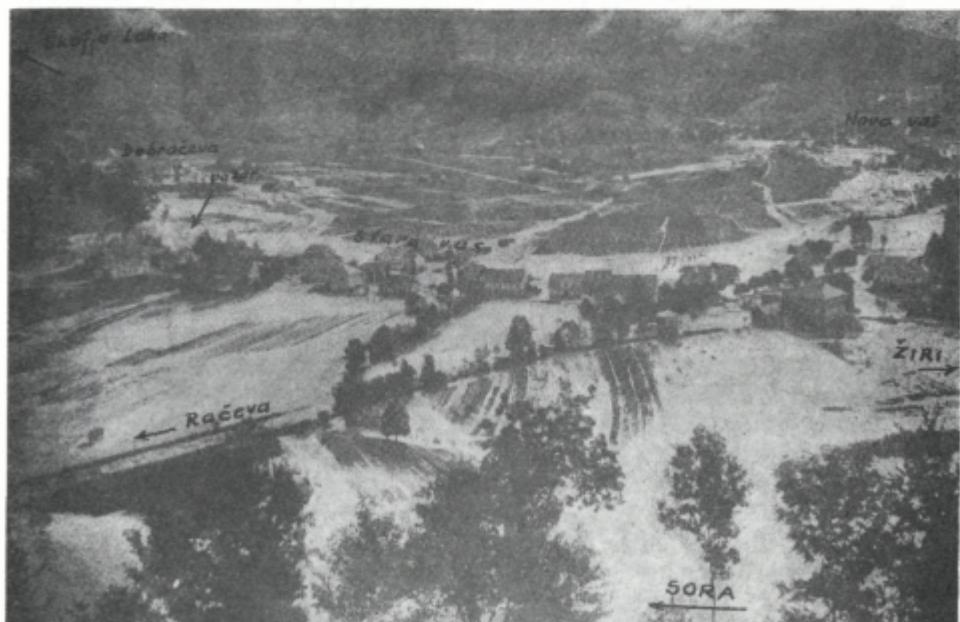
Sl. 1. Poplava v Žirovski kotlinici (26. 9. 1926 fotografiral Š. Mlakar).

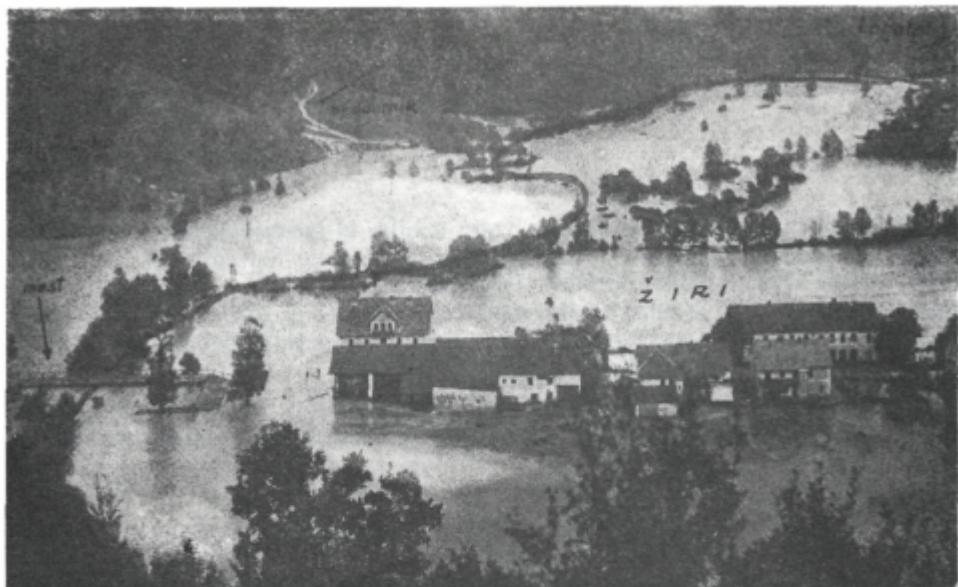
Sl. 2. Poplavljene Stare Ziri (26. 9. 1926 fotografiral Š. Mlakar).

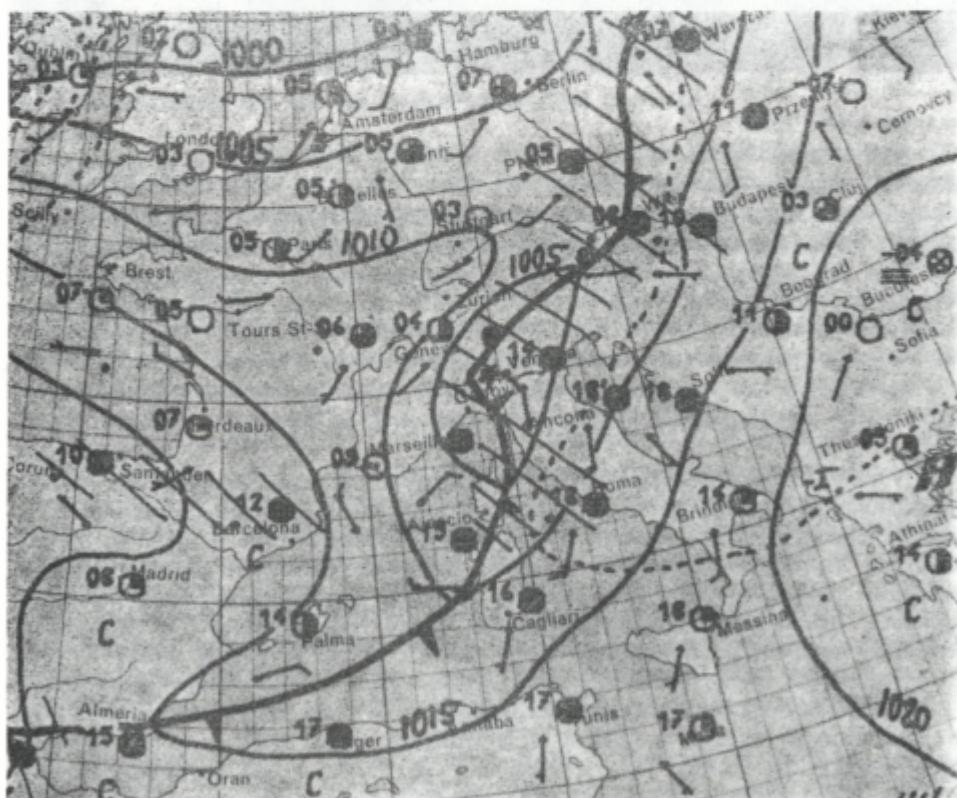
Sl. 3. Vremenska situacija 14.11.1982 ob 1. uri, vir: Wetterbericht der Schweizerischen Meteorologischen Anstalt Zürich.

V noči od 13. na 14. november 1982 so bili naši kraji pod močnim vplivom jugozahodnih vetrov, s katerimi je pritekal topel in vlažen zrak ob ciklonu s središčem nad Genovskim zalivom. Najobilnejše padavine so bile na južnem obrobju Julijskih Alp, Trnovskega gozda, Banjške planote in Vojskarske planote. Proti nortranosti Slovenije (Blegoš, Polhograjsko hribovje) je količina padavin postopoma upadala, vendar je še povzročila izjemno visoke vode Poljanske in Selške Sore. Izdatnost padavin po posameznih padavinskih postajah prikazuje tabela 1. Padavine, izmerjene 13. novembra ob 7. uri, so povzročile močan porast Soče s pritoki. Tako je imela Soča pri HE Doblar 13. novembra ob 6. uri pretok 148,0 m³/s, 14. novembra ob istem času pa že 1840 m³/s. Maksimalni pretok je bil ob 10. uri 1870 m³/s (po podatkih HE Doblar), kar predstavlja eno najvišjih vod povojnega obdobja.

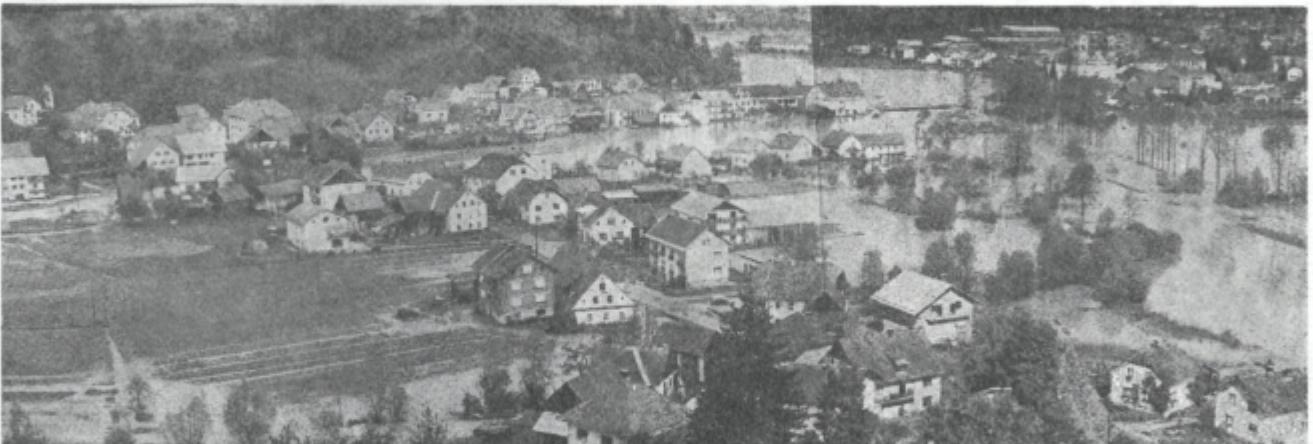
Sl. 4. Poplava v Žireh (14. 10. 1982 fotografiral D. Strlič).

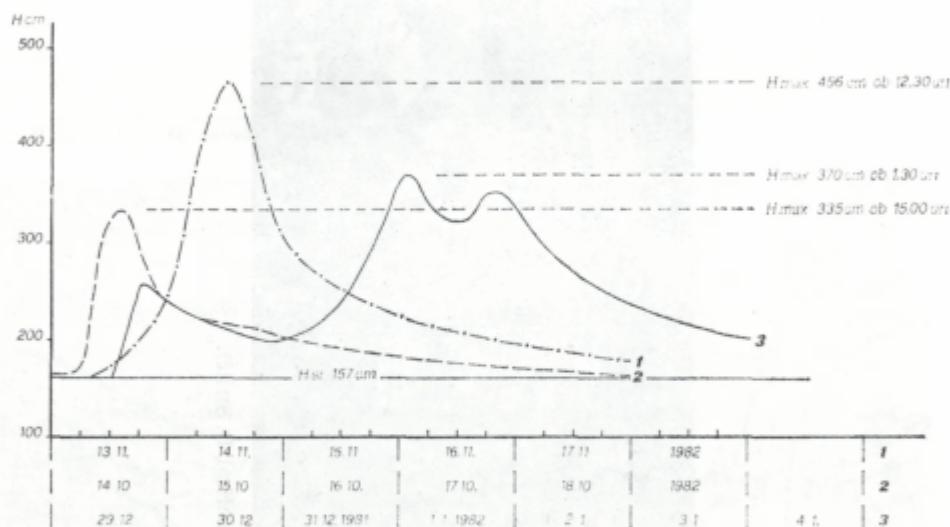
Selška Sora. To visoko vodo posebej prikazujemo (diagram) kot značilen primer, ko razmeroma kratkotrajne, a zelo izdatne padavine v obliki neurja, če je zemlja že prej namočena, hitro odtečejo ter povzročijo izjemno nagel porast in upad vala. To je splošna značilnost hudourniških vod.

Izjemno visoka voda januarja 1982 (glej diagram) je bila drugačna od ostalih, kar kaže tudi nivogram Sore na profilu Suha. Ob sicer podobni vremenski situaciji, kot ob močnih padavinah spomladji in jeseni, se je sneg zaradi hitre otoplitve hitro

topil. V Skofjeloškem hribovju ga je bilo od 30 do 40 cm. V približno dveh do treh dneh se je ob fenu, ki je dvignil temperaturo za skoraj 10°C , stopila skoraj vsa snežna odeja. Nivogram Sore pri vodomerni postaji Suha je imel tri maksimume (glej diagram), prvega kot posledico intenzivnih padavin, drugega zaradi intenzivnega topljenja snega v porečju Selške Sore in slednji s skoraj celodnevno zakasnitvijo je nastopil v porečju Poljanske Sore. Ob tej vremenski situaciji so vode zelo narasle tudi na ostalih rekah v Sloveniji. Prišlo je tudi do izjemno obsežne poplave na Ljubljanskem Barju.

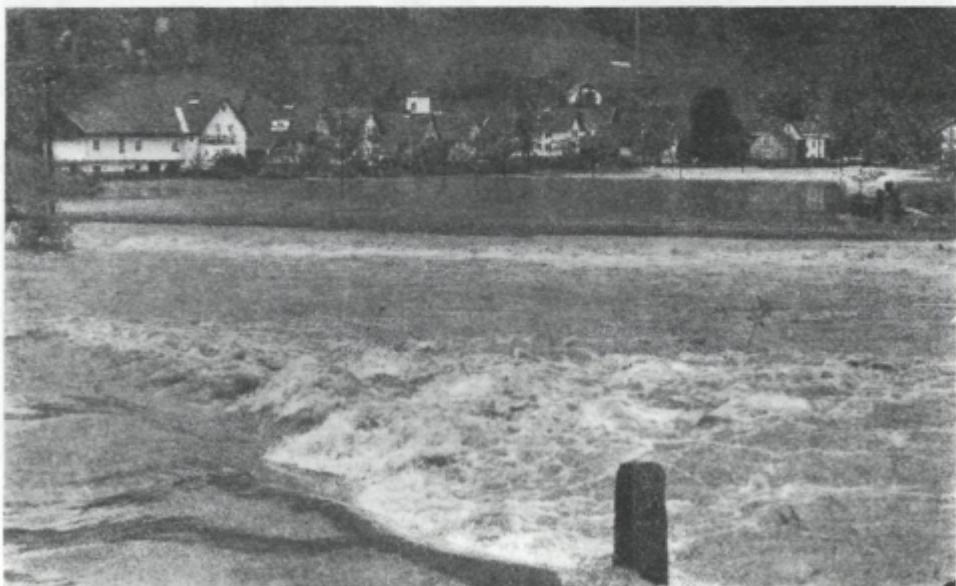
Sl. 5. Poplava v Žireh (14. 10. 1982 fotografiral D. Strlič).

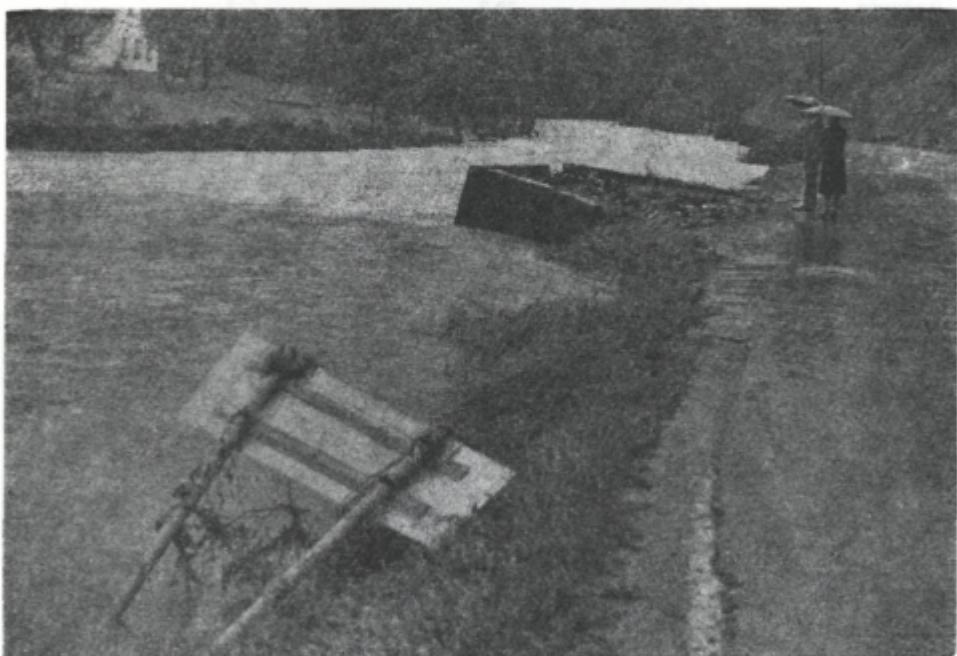
Sl. 6. Ostanki mosta na Selu pod Žirmi (13. 6. 1982 fotografiral V. Simončič).

šest mostov, ki so bili zgrajeni po letu 1926, ker ob njihovi gradnji niso dovolj upoštevali izredno visokih hudourniških vod in ker so imeli lokalni značaj, so bili zgrajeni s preprostejšimi in improviziranimi sredstvi ter delno utrjeni z različnimi železobetoniskimi konstrukcijami. Nekaj mostov je ostalo nepoškodovanih. Vzdržal je tudi cestni most na Poljanski Sori, ki povezuje Dobračevo z Ledinico, čeprav je najvišja voda drla približno meter čez cestišče na mostu. Prav tako je ostal popolnoma nepoškodovan novi most čez Poljansko Soro pri Trebiji, ki poteka neobičajno vi-

soko. Le slabih 200 metrov nižje je voda med tolmunoma Špilovc in Lošč (vsi večji tolmuni na Poljanski Sori imajo svoja domača imena) odnesla po vojni zgrajen lesen ter že precej dotrajan most. Leto kasneje so deloma z lastnimi sredstvi in sredstvi širše družbene skupnosti solidno obnovili odnešene mostove. V dolini Sovre

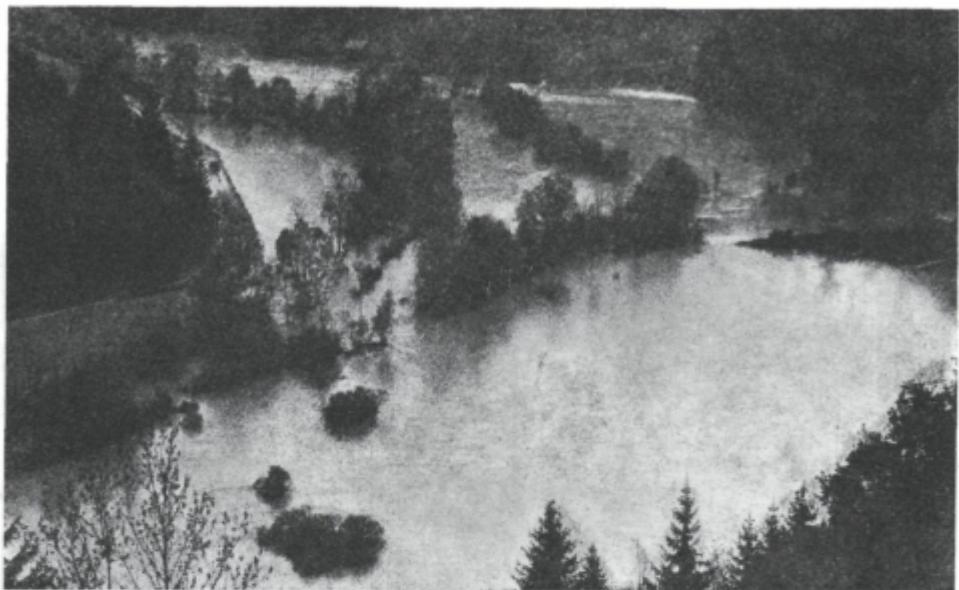
Sl. 7. Poplavljeno dolinsko dno Sovre nad Žirmi. Na levi je vidna cesta Žiri—Logatec, ki je bila na več mestih poškodovana (14. 10. 1982 fotografiral D. Strlič).

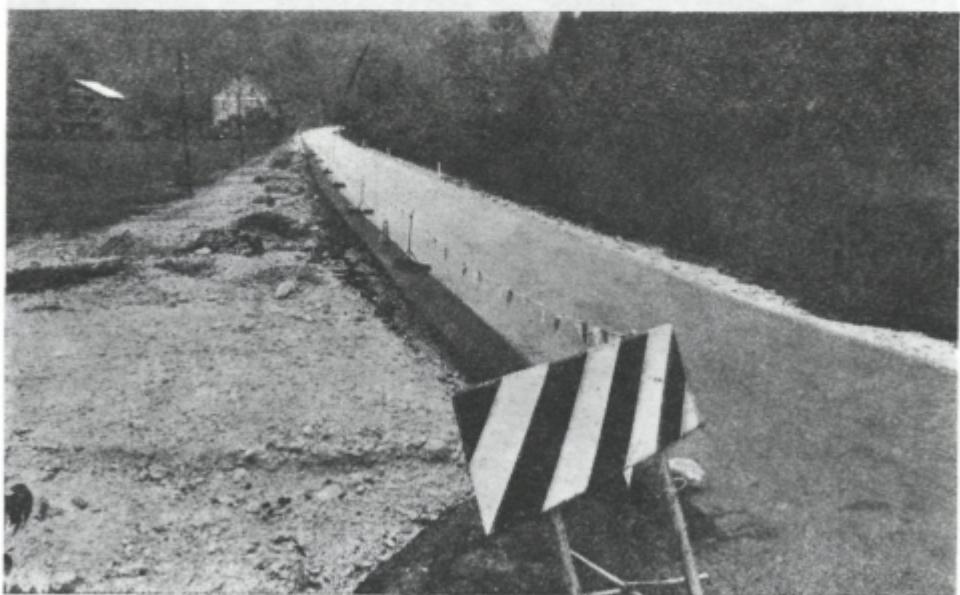
Sl. 8. Deloma poškodovana in že popravljena cesta v dolini Sovre nad Žirmi. Lepo je vidno, kako je deroča Sovra, ki ima strugo na desni strani cestišča, preplavila cesto in razdejala nasip z delom cestišča na levi strani ceste (fotografiral M. Orožen Adamič).

nad Žirmi je bila na več krajih preplavljena nova asfaltna cesta. Voda je poškodovala bankine in odnesla precešnje dele obroba cestišča.

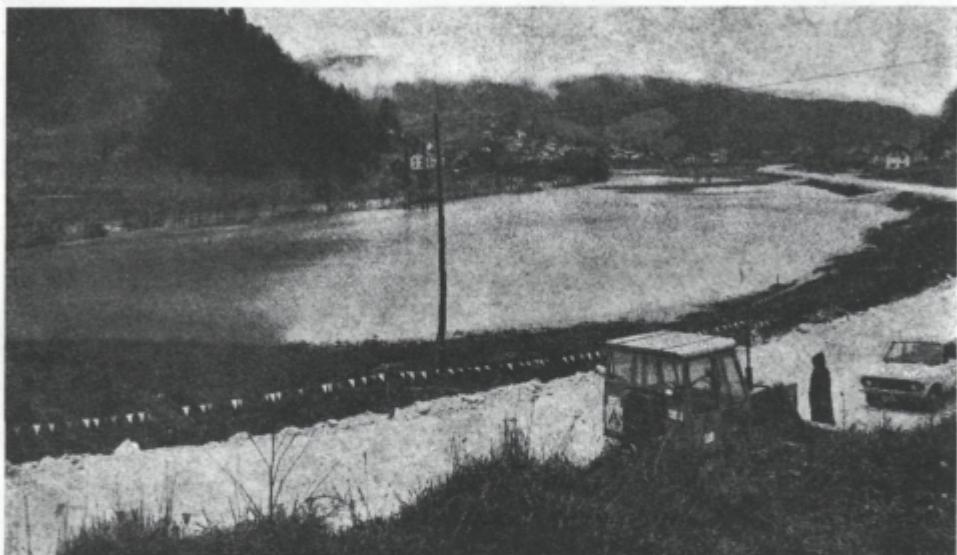
Sl. 9. Poplavljeno najnižje dolinsko dno pri Poljanah (14. 11. 1982 fotografiral V. Simončič).

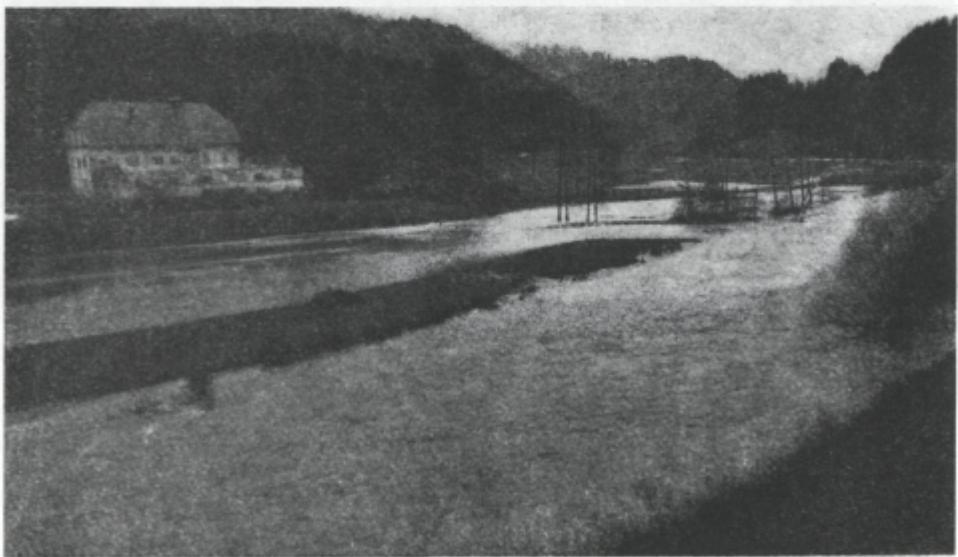
Sl. 10. Povodenj pri Visokem (14. 11. 1982 fotografiral V. Simončič).
