VPLIV TEHNOLOGIJ POVRŠINSKE OBDELAVE KOVINSKEGA OGRODJA NA POJAV NAPAK V MIKROSTRUKTURI PORCELANSKEGA PLAŠČA PRI KOVINSKO/PORCELANSKIH ZOBNIH RESTAVRACIJAH

INFLUENCE OF METAL SURFACE FINISHING ON PORCELAIN MICROSTRUCTURE FAILURES IN PORCELAIN-FUSED-TO-METAL DENTAL RESTORATION

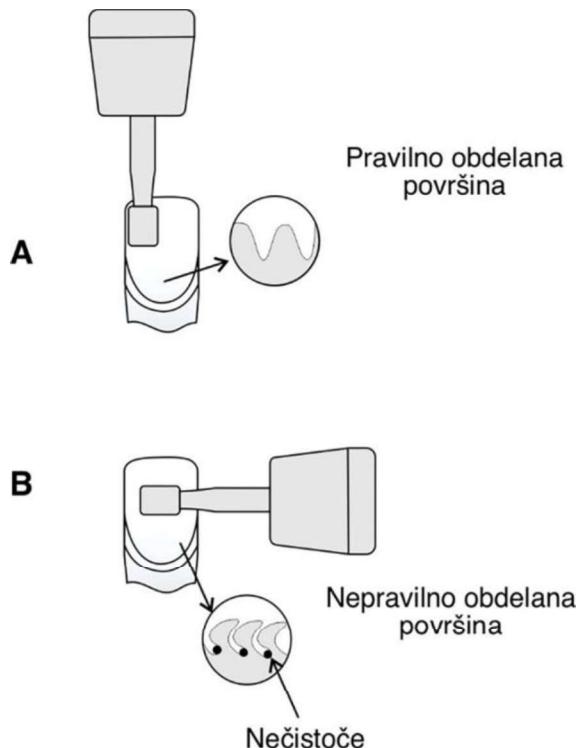
Slika 1: Prikaz pravilne (A) in nepravilne (B) mehanske obdelave površine kovinskega ogrodja; prikaz površine kovinskega ogrodja, obdelanega z brusnim sredstvom v eni smeri (A) in površine kovinskega ogrodja obdelanega v več smereh (B), s pojavom plastične deformacije in nečistočo
Vir: Rosenstiel in sod., 2006

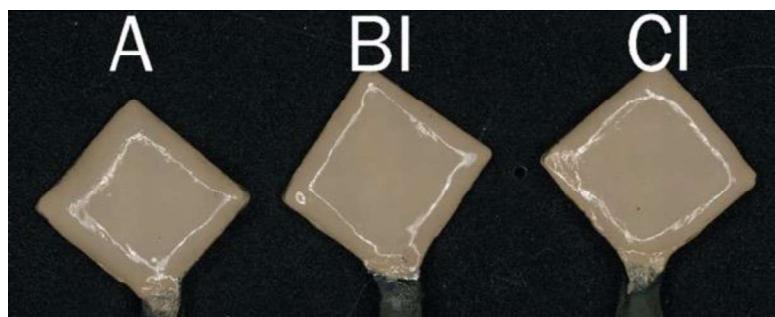
Slika 2: Prikaz proste površine porcelanskega plašča pri vzorcih A, BI in C

V skupini vzorcev z oznako A, pri katerih je bila površina kovinskega ogrodja obdelana z brusnim sredstvom, namenjenim obdelavi kovin za nanos porcelana, v eni smeri, po pričakovanih tako na površini porcelanske mase (Slika 2), kot tudi na makroposnetku v prečnem prerezu (Slika 3) ni bilo makroskopskih napak, vidnih s prostim očesom.

Na prosti površini vzorca BI in njegovem prečnem prerezu (Slika 2 in Slika 13), katerega kovinsko ogrodje je bilo obdelano v več smereh in ni bilo peskanega, ni vidnih nobenih napak, razen manjše krčilne poroznosti v kovinskem ogrodju, ki pa je posledica napak med procesom centrifugalnega litja.

Na mejni površini med kovinskim ogrodjem in porcelanskim plaščem vzorca C, obdelanem v več smereh s kontaminirano frezo, s prostim očesom in stereomikroskopom (Slika 2 in Slika 17), ni opaziti napak, razen manjše krčilne poroznosti v kovinskem ogrodju.

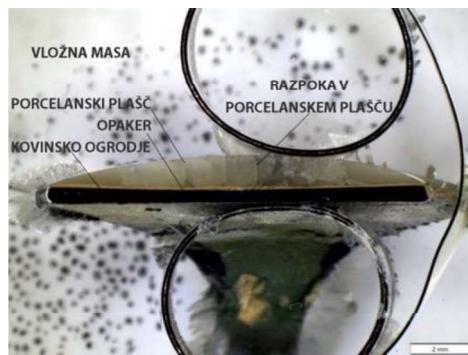
Slika 3: Prečni prerez vzorca A pod stereomikroskopom – razpoke v porcelanskem plašču so nastale zaradi napak med pripravo metalografskega obrusa (vroče vlaganje)

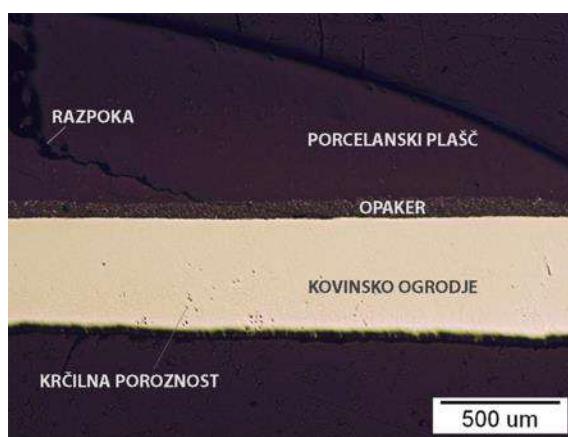
Slika 4: Mikrostruktura vzorca A (prečni prerez, polirano stanje, svetlobna mikroskopija)

Na mikroposnetkih na slikah 4 in 5 je prikazana mikrosktruktura vzorca A v prečnem prerezu, ki predstavlja optimalno obdelavo kovinskega ogrodja za kovinsko-porcelanski zobni nadomestek (obdelan s potegi brusnega sredstva, namenjenega le

obdelovanju kovine za kovinsko-porcelansko tehniko, v eni smeri, peskan po obdelavi in oksidaciji). Vidimo rahlo hrapavo površino kovinskega ogrodja in manjši pojav krčilne poroznosti, nastale med strjevanjem zlitine. Sloj opakra in porcelanski plašč sta brez večjih napak (razpoka v porcelanskem plašču na sliki 3 je nastala pri pripravi metalografskega obrusa). Na mikroposnetku na sliki 6 narejeni z vrstičnim el. mikroskopom je prikazana enakomerna debelina oksidne plasti, nastale na kovinskem ogrodju, katere povprečna deleblina je $3,5 \mu\text{m}$.

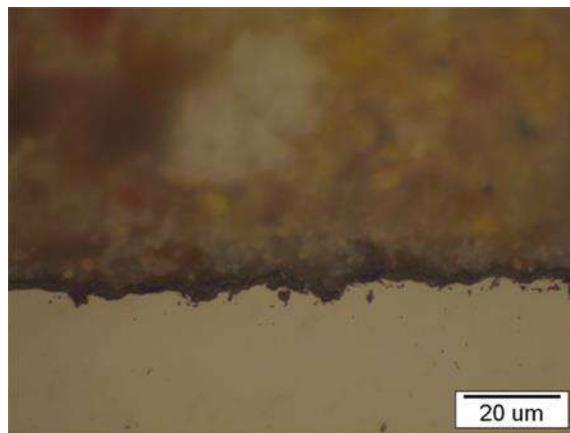
Slika 5: Mejna površina med kovinskim ogrodjem in porcelanskim plaščem vzorca A (prečni rez, polirano stanje, svetlobna mikroskopija)

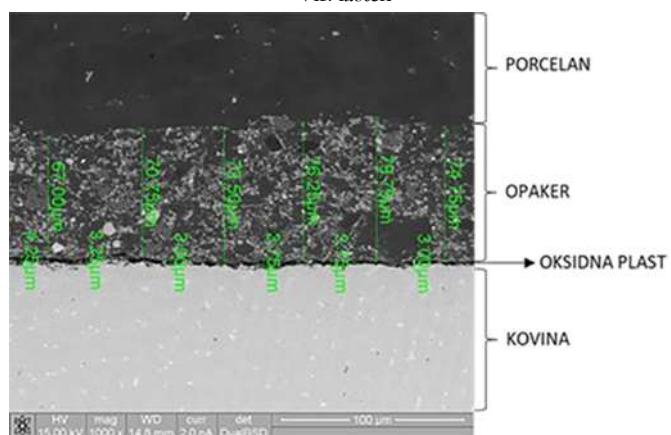
Slika 6: Prikaz mejne površine med kovinskim ogrodjem in porcelanskim plaščem vzorca A (prečni rez, polirano stanje, elektronska mikroskopija)

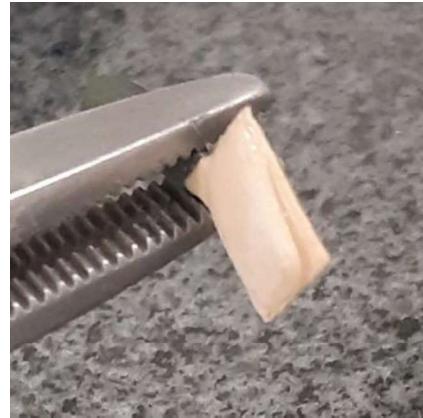
Slika 7: Prosta površina vzorca B – odstopanje porcelanskega plastiča

V skupini vzorcev B s površino kovinskega ogrodja, obdelanega z brusnim sredstvom, namenjenim obdelavi kovine za nanos porcelana, v več smereh, smo s prostim očesom na površini porcelanskega plašča opazili makroskopsko vidne napake. Prva napaka, ki se je pojavila že po prvem sintranju porcelana, je bilo odstopanje porcelana od kovine (Slika 7).

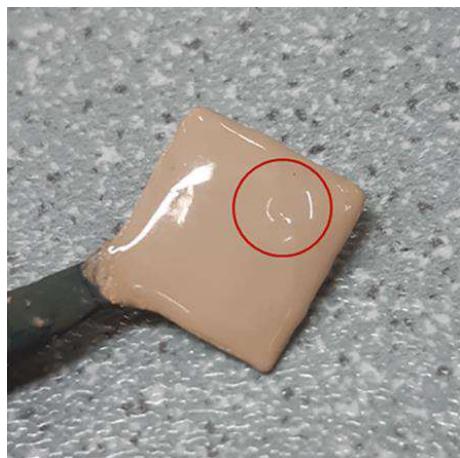
Slika 8: Prosta površina vzorca B – sled zračnega lunkerja

Druga napaka, ki se je pojavila po drugem sintranju porcelana – predvidevamo, da je bil zračni lunker, ki je pred koncem sintranja počil, za seboj pa pustil udrtino (Slika 8).

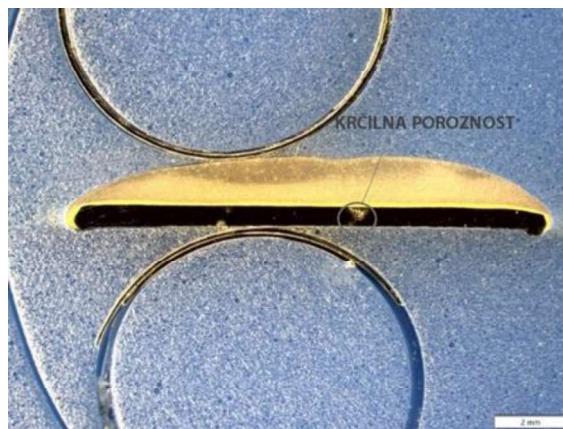
Slika 9: Prečni prerez vzorca B posnet s stereomikroskopom

V kovinskem ogrodju smo opazili pojav manjše krčilne poroznosti (Slika 9). Le ta sicer ni posledica nepravilne mehanske obdelave površine kovinskega ogrodja,

ampak neravnotežnega strjevanja taline med centrifugalnim litjem kovinskega ogrodja.

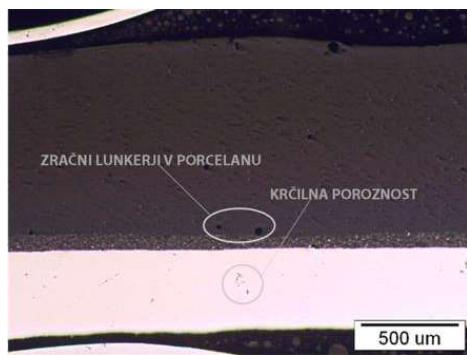
Slika 10: Mikrostruktura vzorca B (prečni prerez, polirano stanje, svetlobna mikroskopija)

V primerjavi z vzorcem A imamo v tem primeru več napak v porcelanskem plašču (Slika 10) in neenakomernejšo hrapavo oziroma neravno površino kovinskega ogrodja (prisotnost plastične deformacije na površini kovinskega ogrodja zaradi obdelave z brusnim sredstvom v več smereh) in nekaj krčilnih poroznosti v njegovi notranjosti (Slika 11). Zaradi neenakomerne površine kovinskega ogrodja je nastala tudi neenakomerno debela oksidna plast s povprečno debelino 0,75 µm (Slika 12).

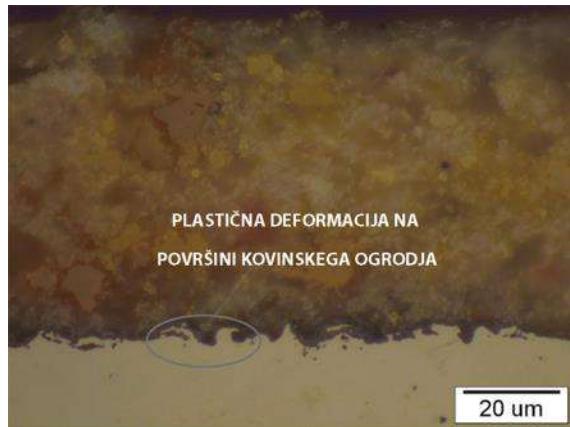
Slika 11: Mejna površina med kovinskim ogrodjem in porcelanskim plăščem vzorca B
(prečni prerez, polirano stanje, svetlobna mikroskopija)

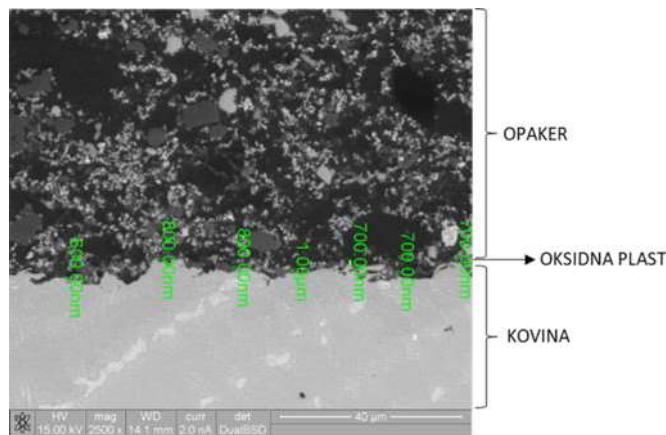
Slika 12: Mejna površina med kovinskim ogrodjem in porcelanskim plăščem vzorca B (prečni prerez, polirano stanje, elektronska mikroskopija)

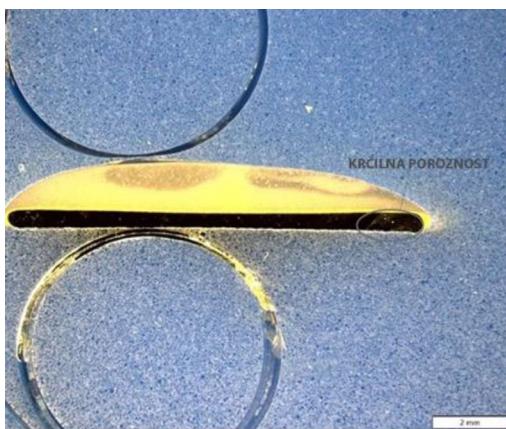
Slika 13: Prečni prerez vzorca BI posnet stereomikroskopom

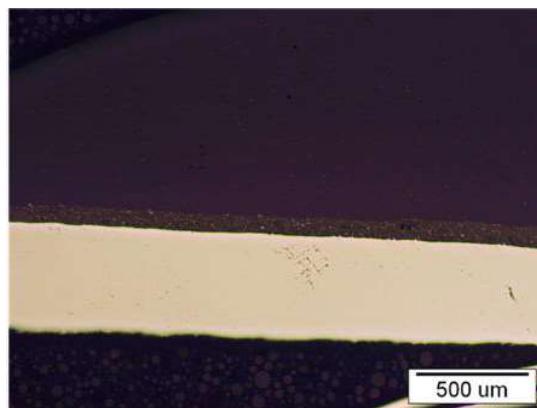
Slika 14: Mikrostruktura vzorca BI (prečni prerez, polirano stanje, svetlobna mikroskopija)

Ker površine kovinskega ogrodja vzorca BI nismo peskali, je površina kovinskega ogrodja bolj gladka kot pri vzorcu A (Slika 14 in Slika 15). V notranjosti tako kot pri prejšnjih vzorcih opazimo prisotnost manjše krčilne poroznosti. Opazimo pa lahko, da je v neenakomerno debelo oksidno plast ujeta velika količina nečistoč in odbrušenih kovinskih delcev. Povprečna debelina oksidne plasti je $3,95 \mu\text{m}$ (Slika 16).

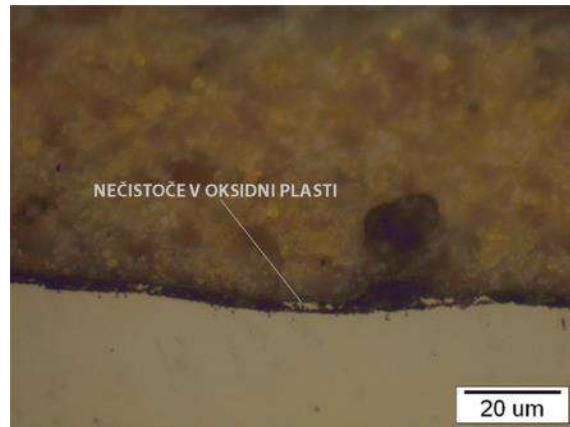
Slika 15: Mejna površina med kovinskim ogrodjem in porcelanskim plaščem vzorca BI
(prečni prerez, polirano stanje, svetlobna mikroskopija)

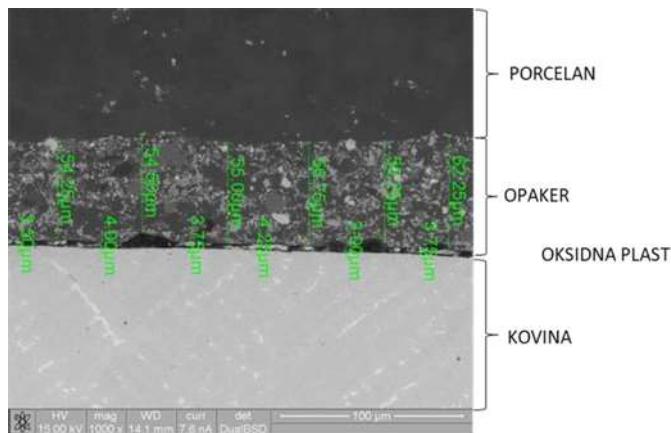
Slika 16: Mejna površina med kovinskim ogrodjem in porcelanskim plaščem vzorca BI
(prečni prerez, polirano stanje, elektronska mikroskopija)

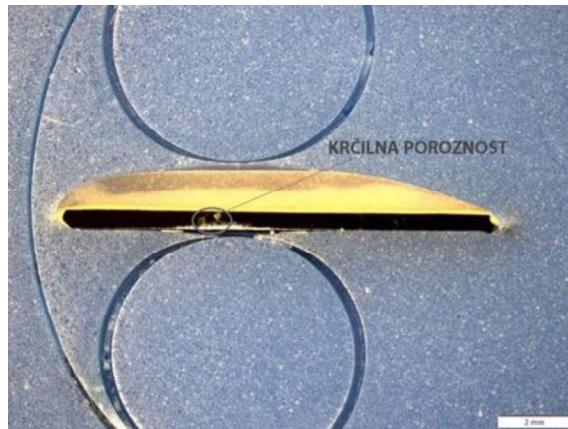
Slika 17: Prečni prerez vzorca C posnet s stereomikroskopom

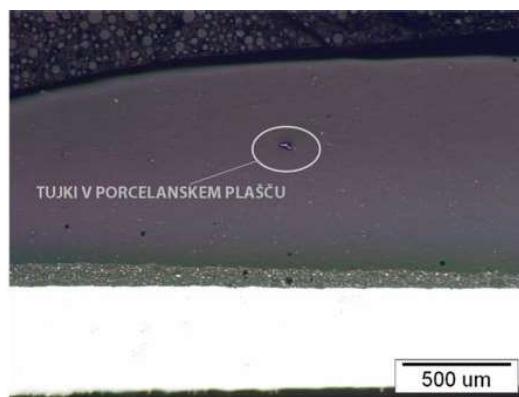
Slika 18: Mikrostruktura vzorca C (prečni prerez, polirano stanje, svetlobna mikroskopija)

V mikrostrukturi kovinskega ogordja vzorca C posnet s stereomikroskopom opazimo pojav manjše krčilne poroznosti v kovinskem ogrodju ter poroznost v porcelanskem plašču in prisotnost vključkov tujih delcev. Vzrok za to bi lahko bila uporaba kontaminiranega brusnega sredstva pri obdelovanju kovinskega ogordja (Slika 18). Površina kovinskega ogordja (Slika 19 in Slika 20) je primerljiva s površino vzorca B, kjer je bila pri obeh vzorcih površina obdelana v več smereh, le da je bilo pri vzorcu C uporabljen kontaminirano brusno sredstvo. Povprečna debelina oksidne plasti je bila $0,8 \mu\text{m}$ (Slika 20).

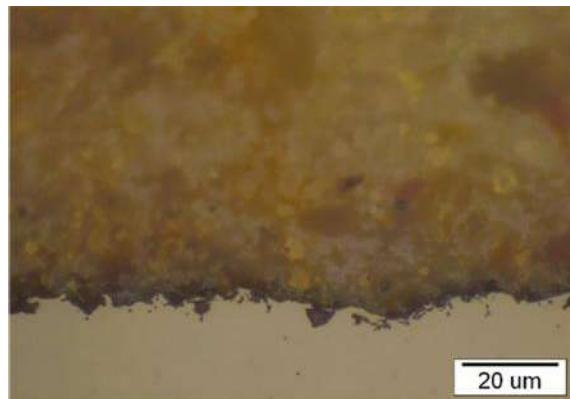
Slika 19: Mejna površina med kovinskim ogrodjem in porcelanskim plaščem vzorca C (prečni rez, polirano stanje, svetlobna mikroskopija)

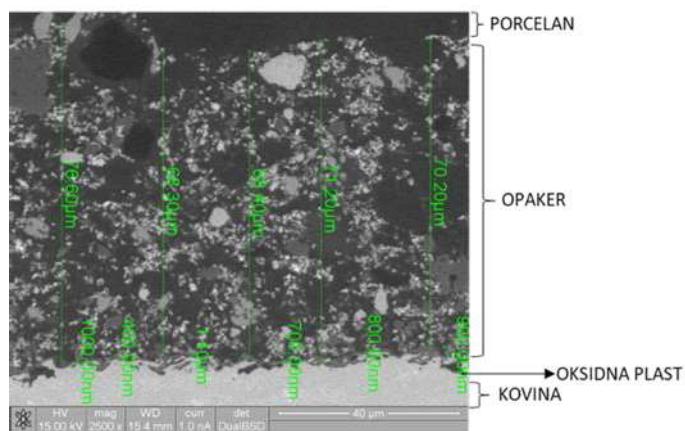
Slika 20: Mejna površina med kovinskim ogrodjem in porcelanskim plaščem vzorca C (prečni rez, polirano stanje, elektronska mikroskopija)

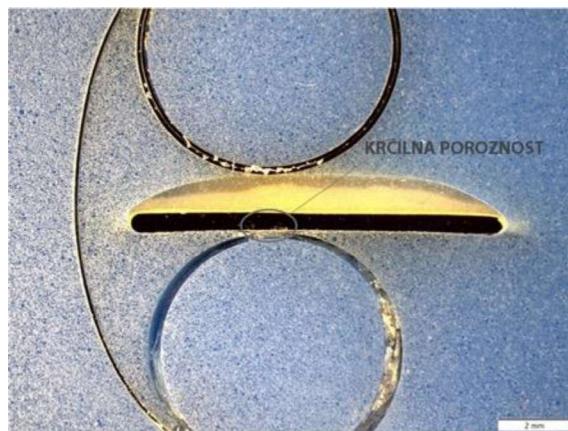
Slika 21: Mejna površina med kovinskim ogrodjem in porcelanskim plaščem vzorca C (prečni prerez, polirano stanje, elektronska mikroskopija)

Na mejni površini med kovinskim ogrodjem in porcelanskim plaščem vzorca CI, obdelanega v več smereh s kontaminirano frezo, ki ni bil peskan, napak nismo opazili niti s prostim očesom niti s stereomikroskopom (Slika 21). Pri vzorcu CI, ki ni bil peskan, opazimo zmerno poroznost porcelanskega plašča (Slika 21). Površina

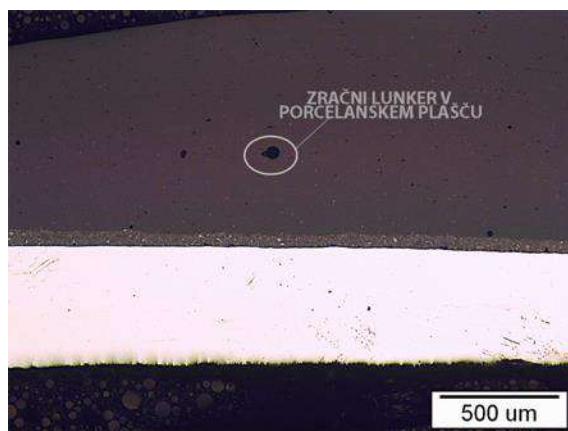
Slika 22: Mejna površina med kovinskim ogrodjem in porcelanskim plaščem vzorca C (prečni prerez, polirano stanje, elektronska mikroskopija)

kovinskega ogrodja je primerljiva s površino vzorca BI (oba vzorca sta bila obdelana v več smereh in nista bila peskana), opazna je manjša prisotnost krčilne poroznosti v kovinskem plašču, površina kovinskega ogrodja je gladka, oksidna plast pa neenakomerna s prisotnostjo nečistoč (Slika 22 in Slika 23). Povprečna debelina oksidne plasti je 1,68 µm (Slika 24).

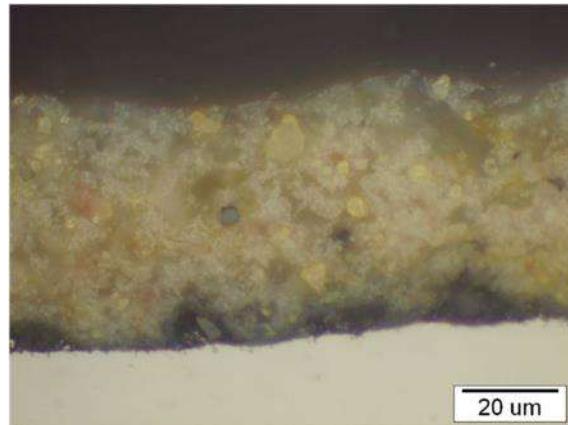
Slika 23: Mejnega površina med kovinskim ogrodjem in porcelanskim plastičem vzorca CI
(prečni prerez, polirano stanje, svetlobna mikroskopija)

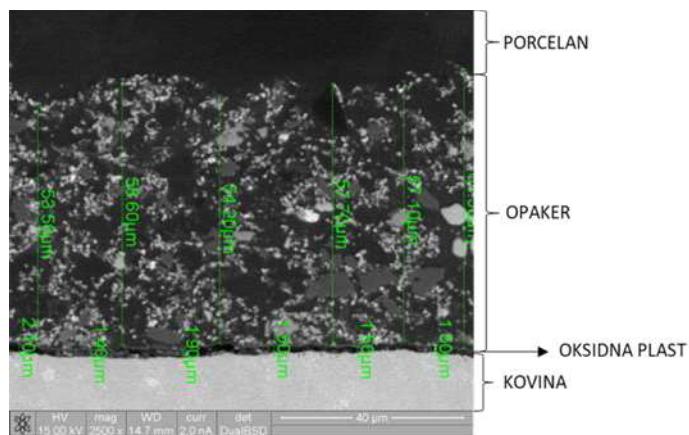
Slika 24: Mejnega površina med kovinskim ogrodjem in porcelanskim plastičem vzorca CI
(prečni prerez, polirano stanje, elektronska mikroskopija)

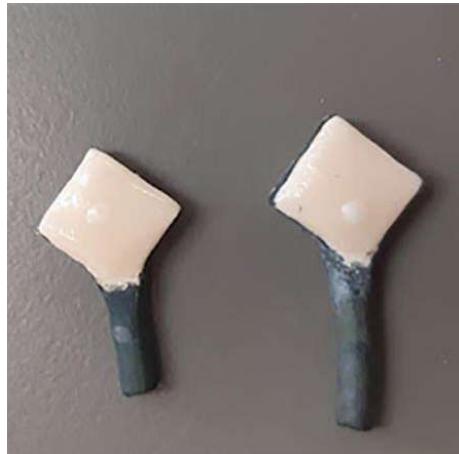
Slika 25: Prosta površina vzorca D – pojav zračnega lunkerja

V skupini vzorcev D, kjer je bila površina kovinskega ogrodja v več smereh obdelana z brusnim sredstvom, kontaminiranim z drugo kovo, se je zračni lunker pojavi na dveh vzorcih (dimenzijsi 3 x 10 x 10 mm) od desetih (če štejemo, da se je porcelan nanašal na dve strani kovinske ploščice), kar predstavlja 1/5 vzorcev iz te skupine.

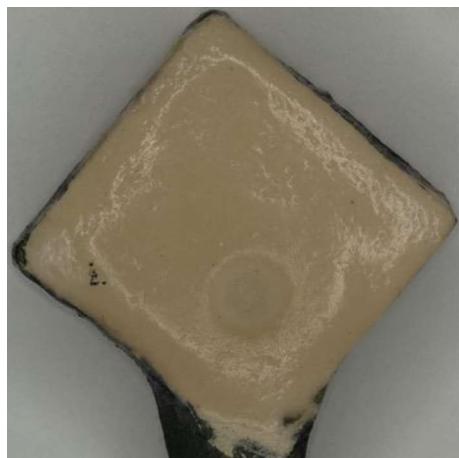
Slika 26: Prosta površina vzorca D posneta s stereomikroskopom

Lunker se je pojavil še pred koncem sintranja, po četrtem nanosu in sintranju porcelana (Slika 26 in Slika 27).

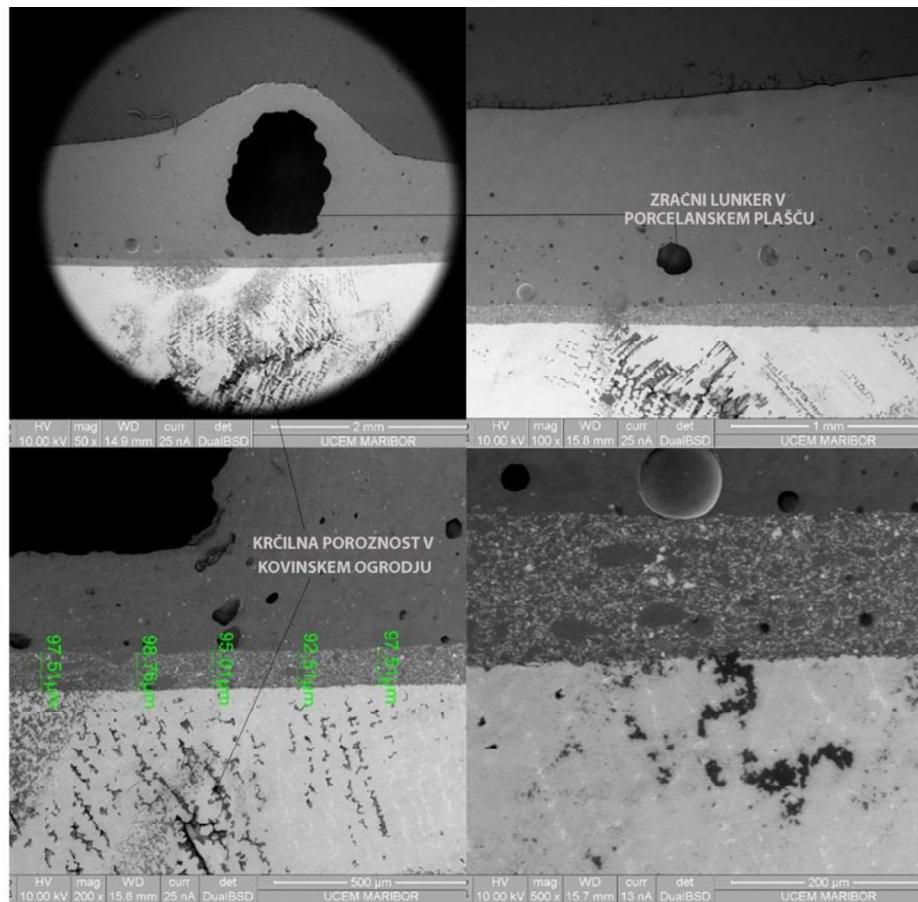
Slika 27: Prosta površina vzorca D posneta s stereomikroskopom

S pomočjo elektronskega vrstičnega mikroskopa (Slika 27) smo razkrili, zakaj je prišlo do pojava zračnega lunkerja v tem primeru – zaradi poroznosti v kovinskem ogrodju. Predvidevamo, da je do tega prišlo, zaradi dimenzije preizkušancev, talina

se ni nazadnje strjevala v dolivnih kanalih, temveč v kovinskem ogrodju in zato je tam prišlo do pojava krčilne poroznosti.

Pri analiziranih vzorcih se je največja napaka, ki je vidna že s prostim očesom, pojavila pri vzorcu D – pojav zračnega lunkerja v porcelanskem plašču. Do tega je prišlo zaradi pojava krčilne poroznosti v kovinskem ogrodju, nastale zaradi nepravilnega strjevanja kovine. Vzrok je bila nepravilna modelacija v vosku, ki je vodila do pojava poroznosti v kovinski konstrukciji namesto v dolivnem kanalu oziroma napajalniku (Tabela 1). Povprečno najdebelejšo oksidno plast smo izmerili pri vzorcu BI (obdelan v več smereh, brez peskanja), le nekoliko debelejšo kot pri vzorcu A (obdelan v eni smeri, peskan – optimalna obdelava). Najtanjšo oksidno plast smo izmerili pri vzorcih B in C, ki so bili obdelani v več smereh in so bili peskani.

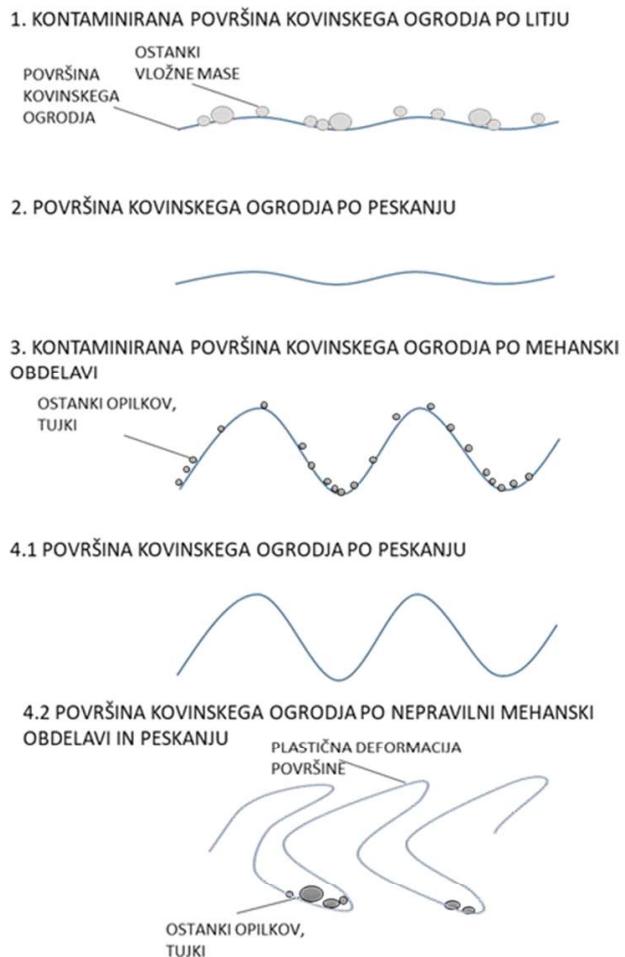
Slika 28: Morfologija površine kovinskega ogrodja po različnih fazah mehanske obdelave in pojav morebitnih napak

V raziskovalnem delu smo potrdili, da se pri priporočenem postopku in vrsti obdelave, ki smo ga prikazali z vzorci skupine A, pojavi najmanj napak in tvori enakomerna oksidna plast brez prisotnosti nečistoč. Priporočeni postopki obdelave za doseganje primerne površine kovinskega ogrodja so: (i) peskanje pred obdelovanjem, po njem in po oksidaciji, ki mu sledi (ii) mehanska obdelava kovinskega ogrodja z brusnim sredstvom, namenjenim obdelovanju kovine, ki ni kontaminirano z drugo kovinsko zlitino in (iii) s pomikanjem brusnega sredstva vedno v isto smer (Slika 28).
