KRSTILNICA SV. JANEZA KRSTNIKA V KOPRU.  
DOKUMENTACIJA ARHITEKTURE  
IN KONSERVATORSKE RAZISKAVE

*Mojca GUČEK*

Zavod za varstvo kulturne dediščine Slovenije - Območna enota Piran

BAPTISTERY OF ST. JOHN THE BAPTIST IN KOPER.  
DOCUMENTATION OF ITS ARCHITECTURE  
AND CONSERVATIONAL RESEARCH

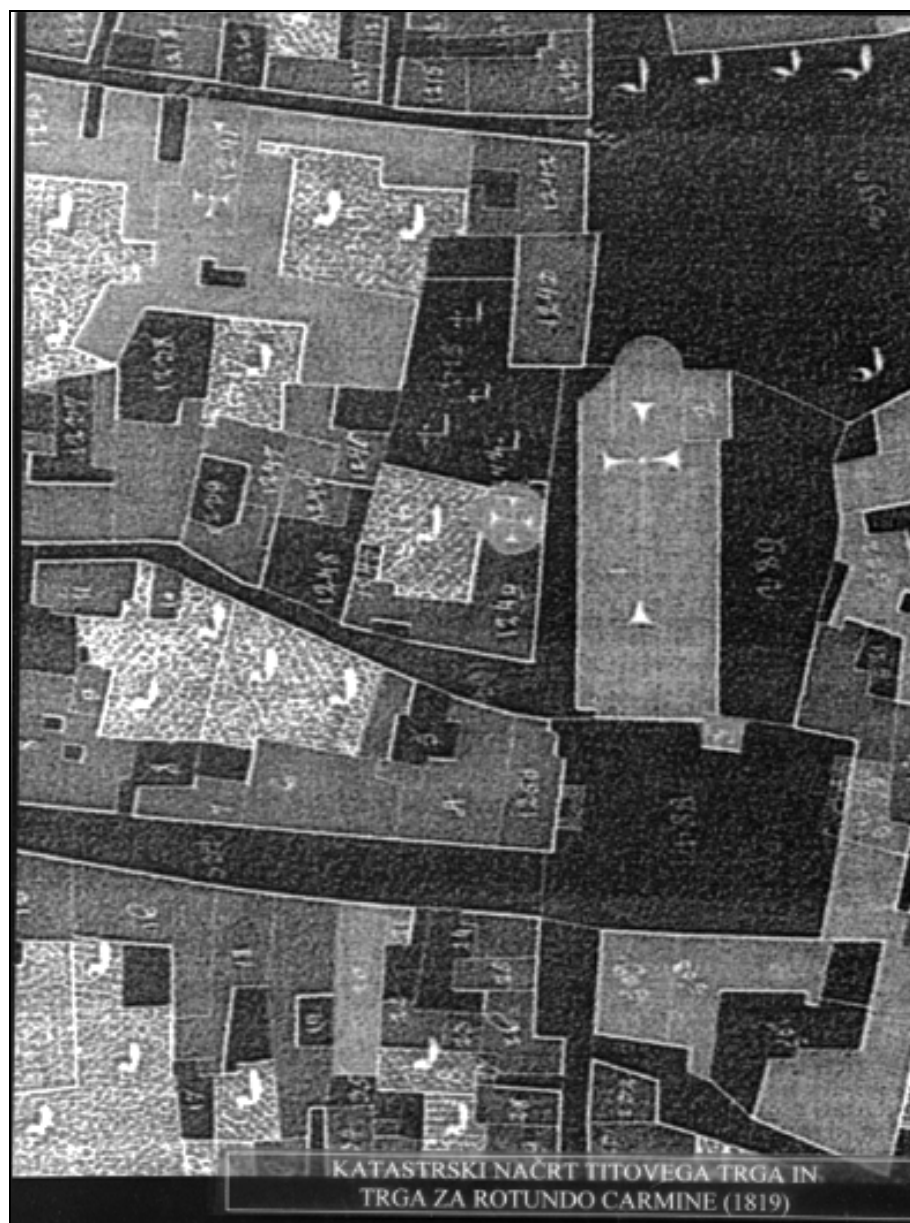
*Sl. 2: Koper – katastrski načrt 1819: detajl (hrani Državni arhiv v Trstu).*

*Fig. 2: Capodistria – mappa catastale del 1819: particolare (Archivio di Stato Trieste).*

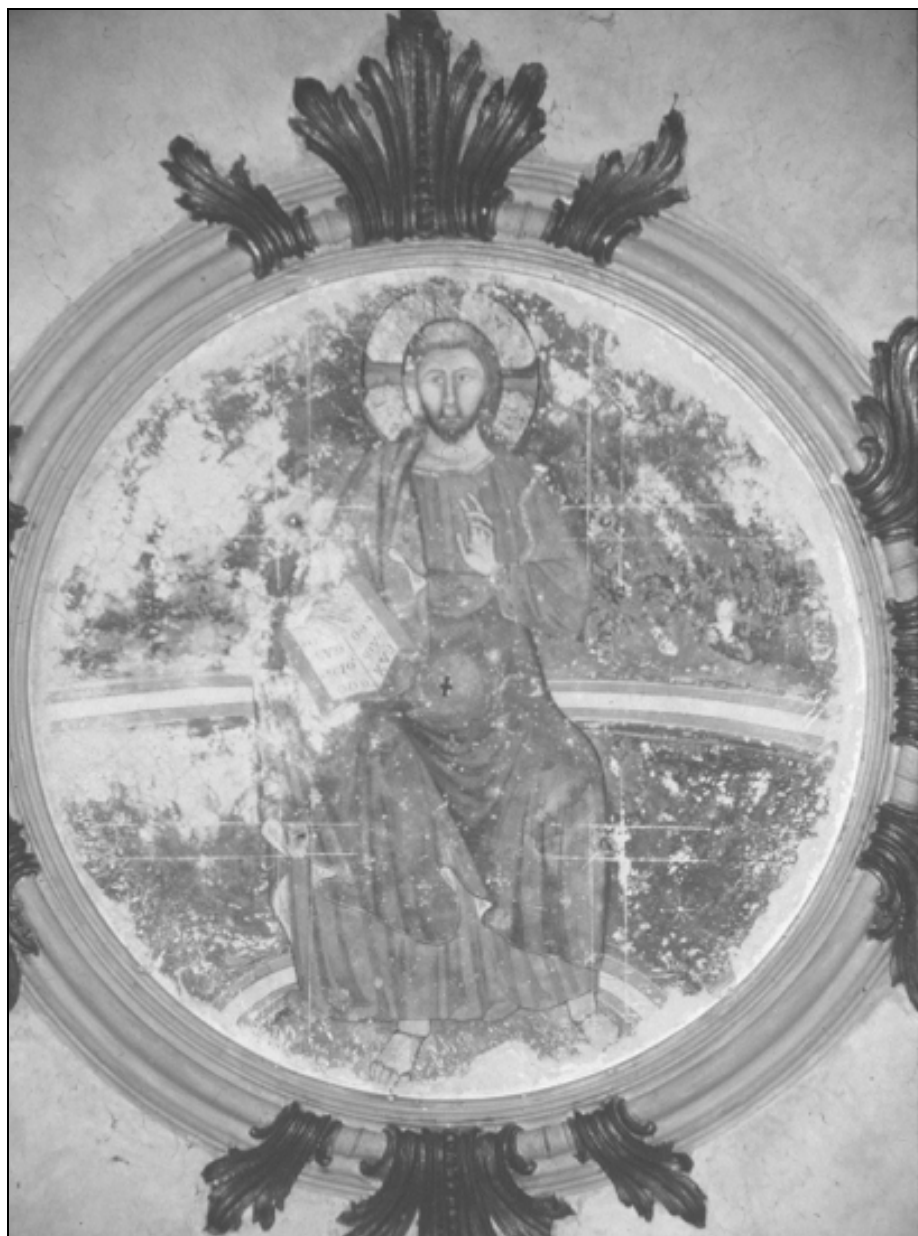
*Sl. 3: Freska Kristusa Pantokratorja v kupoli (foto J. Jeraša).*  
*Fig. 3: Affresco del Cristo Pantocratore nella cupola (foto J. Jeraša).*

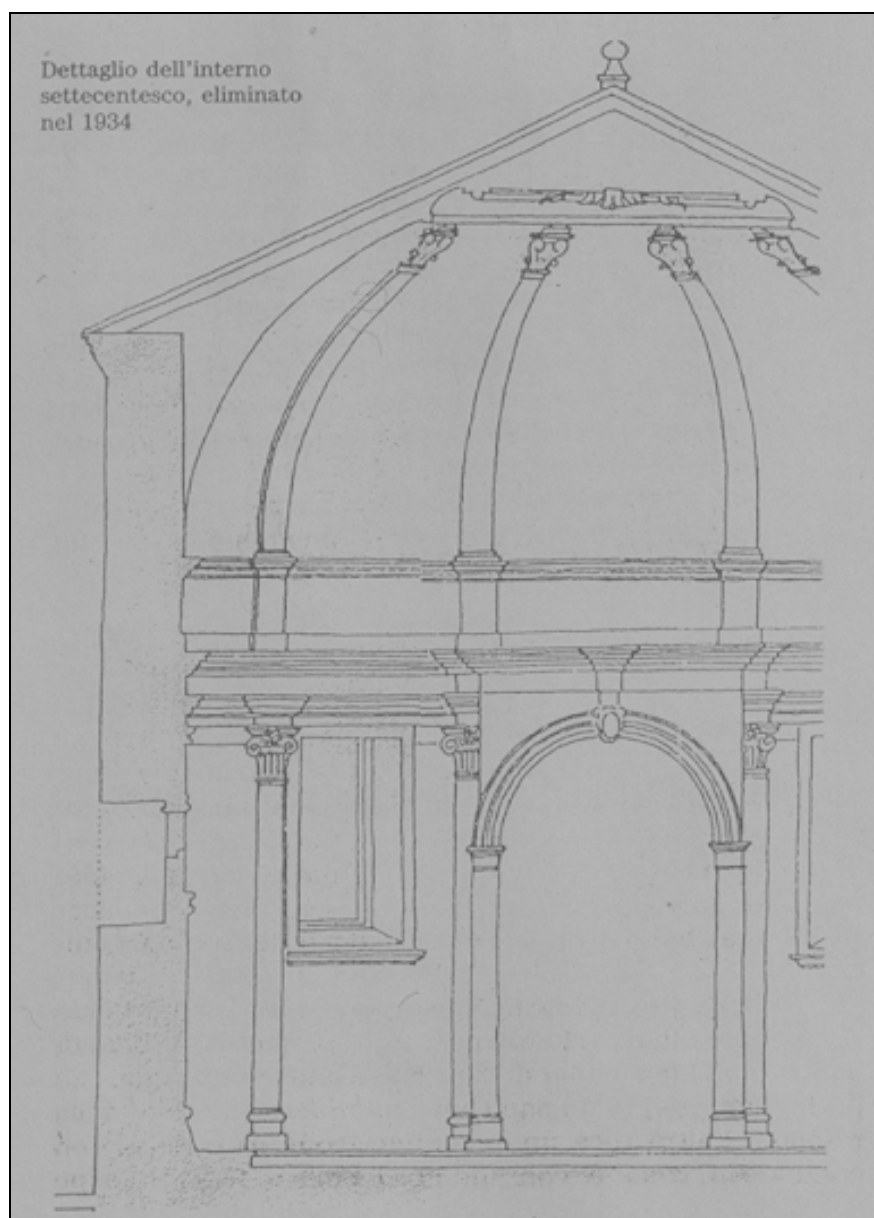
*Sl. 5: Baročna cerkev Karmelske Matere božje – prerez (risba)  
(Arhiv Soprintendenze v Trstu).*

*Fig. 5: Chiesa barocca del Carmine – sezione (disegno)  
(Archivio della Soprintendenza – Trieste).*
