Utrujenost valjev za valjanje kovin v vročem

Thermal Fatigue of Hot Rolling Rolls

G.Plimon, L.Kosec, *FNT, Odsek za metalurgijo in materiale*

F.Mlakar, *SŽ Štore-Valji*

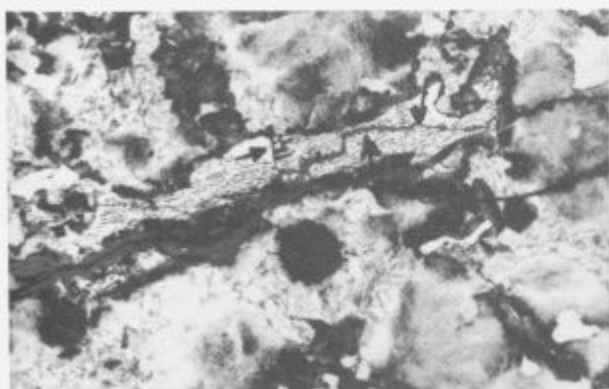
Slika 8: Oksidni klin ob meji in po ledeburitu 100×
Figure 8: Oxide wedge in connection with ledeburite 100×

Napredovanje utrujenostnih razpok zelo pospeši oksidacija stene razpok. Tako nastanejo oksidni klini, ki zaradi povečanega volumna v primeri s kovino iz katere so nastali, povzročajo v svoji okolici, posebej še na vrhu razpoke, natezne napetosti. Zaradi temperaturnega širjenja oksidni klini v osni ravnini razpokajo, s čimer se oksidacija še pospeši. Na ta način postaja oksid vedno bolj klinaste oblike. V kombinaciji temperaturne utrujenosti in oksidacije poškodbe zelo hitro napredujejo in lahko izzovejo celo luščenje posameznih delov površine (Slika 11).

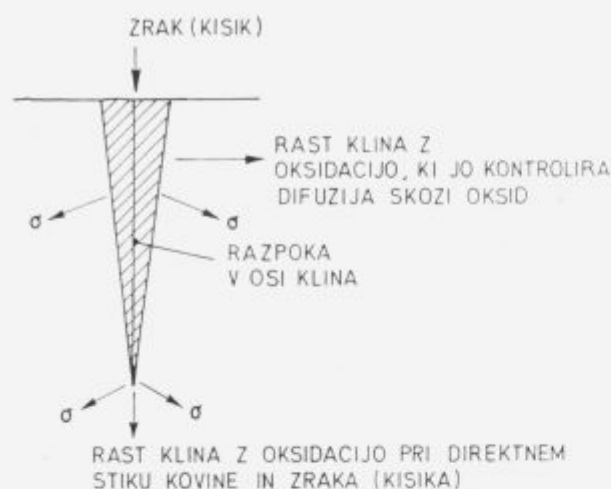
Slika 12: Shema rasti in delovanja oksidnega klina

Figure 12: Scheme of growth and influence of oxide wedge on crack propagation

- z bolj gladko površino valjev brez valovitega profila, ki deluje kot koncentrador napetosti
- z odpravo ferita in ledeburita iz površinske plasti valja (vsaj do globine 100 mm)
- s povečano temperaturno stabilnostjo mikrostrukture
- s kontroliranimi pogoji valjanja (najmanjše temperaturne razlike v temperaturnih krogih)
