# BENETKE IMAJO ŠTEVILNE TEŽAVE Z MOSTOM USTAVNOSTI

## THE CITY OF VENICE IS FACING BIG TROUBLES WITH THE CONSTITUTION BRIDGE

Strokovni članek

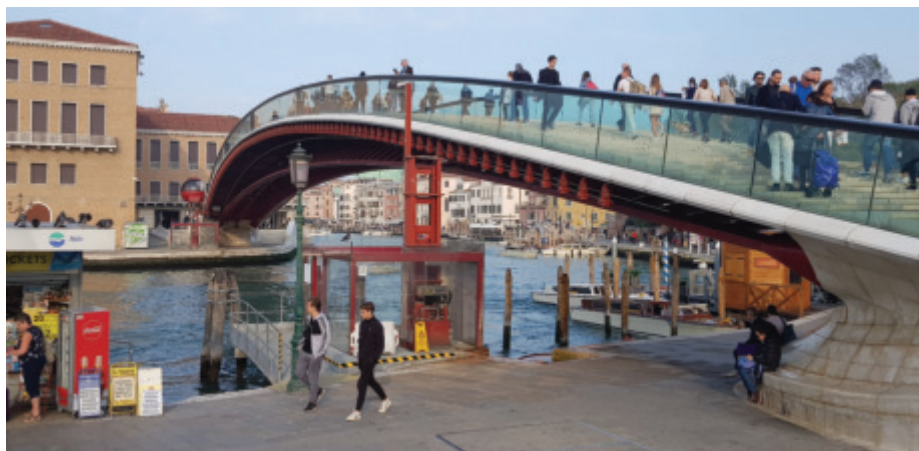
Slika 1 • Most ustavnosti v Benetkah prečka Canal Grande, ki je glavna prometna žila Benetk. Zgrajen je bil leta 2008. (Foto: G. Humar).

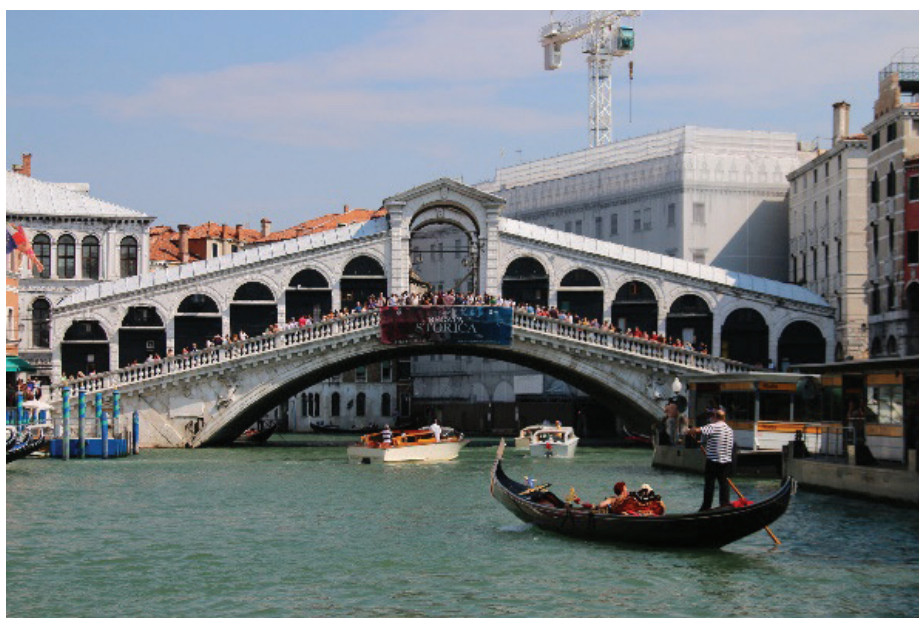
Slika 2 in 3 • Most Rialto iz leta 1591 z razponom loka 28 m je temeljen na lesenih kolih. Po 6000 kolov so vgradili na vsaki strani Canala Grande vse do globine 9 m pod vodno gladino. (Foto: G. Humar).

da Ponte dosegel enomesečno prekinitve del na temeljih mostu. V tem času je graditelju Antoniu da Ponteju uspelo mestno oblast z dožem na čelu prepričati, da bo most stabilen in da bo varno stal ter da ne bo ogrožal sosednjih stavb. In to se je tudi pokazalo. V dobrih 4 stoletjih uporabe mostu Rialto se na kamniti mostni konstrukciji ni pokazala nobena poškodba zaradi možnega pomika temeljev, ki bi nastal zaradi velikih horizontalnih sil, ki nastopajo pri ločnih konstrukcijah. In glej ga zlomka. Prav na tem izpitu horizontalnega pomika temeljev je padel novi most za pešce v Benetkah, grajen z najsodobnejšo tehnologijo. Jekleni lok novega mostu potiska temelje narazen in povzroča dodatne napetosti v jekleni konstrukciji. Za zdaj ta problem še nekako rešujejo s pomočjo hidravličnih cilindrov. In ali bo možno to početi nekaj stoletij, da se novi most po starosti vsaj približa mostu Rialto?

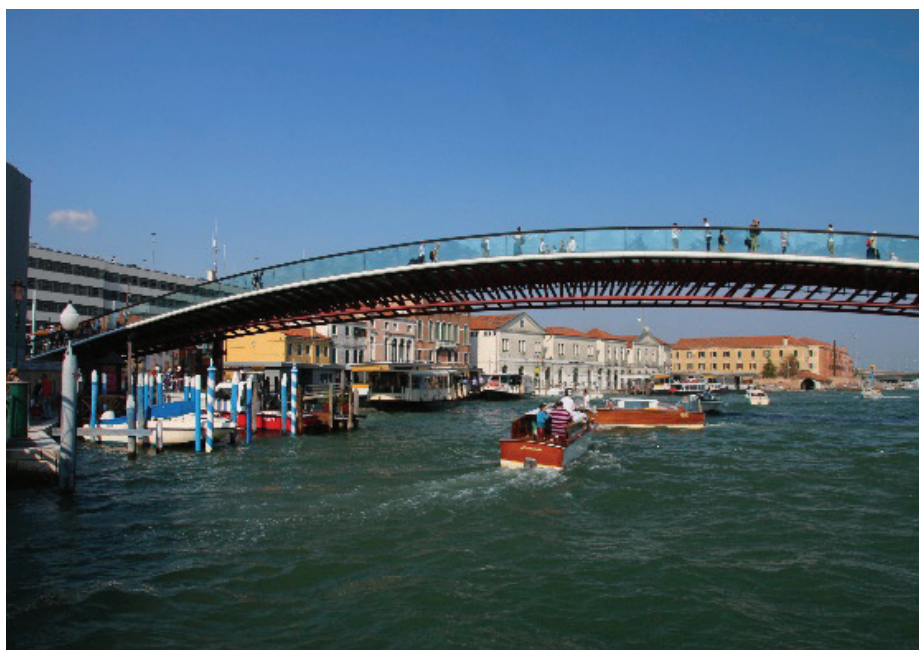
Slika 4 in 5 • Jekleni lok z razponom 81 m ima pohodno površino v večjem delu pokrito s steklom. (Foto: G. Humar).

Jekleno konstrukcijo za glavni mostni ločni nosilec je izvajalec del sestavil v bližnjem kraju Mestre, jo naložil na ladjo in prepeljal do lokacije mostu na Canalu Grande. Največji kos jeklene konstrukcije je bil dolg celih 60 m in širok toliko, da je še lahko zlezel pod mostom Rialto, saj je bilo treba celotno konstrukcijo peljati vzdolž celega glavnega kanala, ki loči Benetke na dve polovici. 344 ton težko konstrukcijo so na plavajoči platformi vozili po Canalu Grande izključno ponoči, pri čemer je samo prevoz pod mostom Rialto trajal cele 4,5 ure. Zunanji robovi delov mostne konstrukcije so bili odmaknjeni od loka mostu Rialto le nekaj centimetrov, dno plavajoče platforme pa je segalo do 9 cm do dna kanala.

Projekt mostu je predvidel zasteklitev skoraj celotne pohodne površine mostu s prozornim steklom. Tako naj bi pešči med hojo lahko nad gladino Canala Grande in uživali v pogledu na spodaj plavajoče ladje in gondole. Taka je seveda bila prvotna obrazložitev projekta mostu. Steklена prozorna površina je bila do neke mere uporabna kot pohodna površina le v suhem vremenu, v deževnih obdobjih pa se je zaradi poševno položenih steklenih plošč spremenila v nevarno drsališče. Posledica zmanjšanja trenja na gladki stekleni površini so bili številni padci, mnogi tudi s poškodbami. Poškodovani so nato tožili mestno upravo in samo v prvem letu uporabe se je teh zahtevkov nabralo za 800.000 evrov. Še huje je bilo ob zmrzali in sneženju, ki je k sreči v Benetkah redek pojav. Ob sneženju so zaradi neprehodnosti most enostavno zaprli za promet.

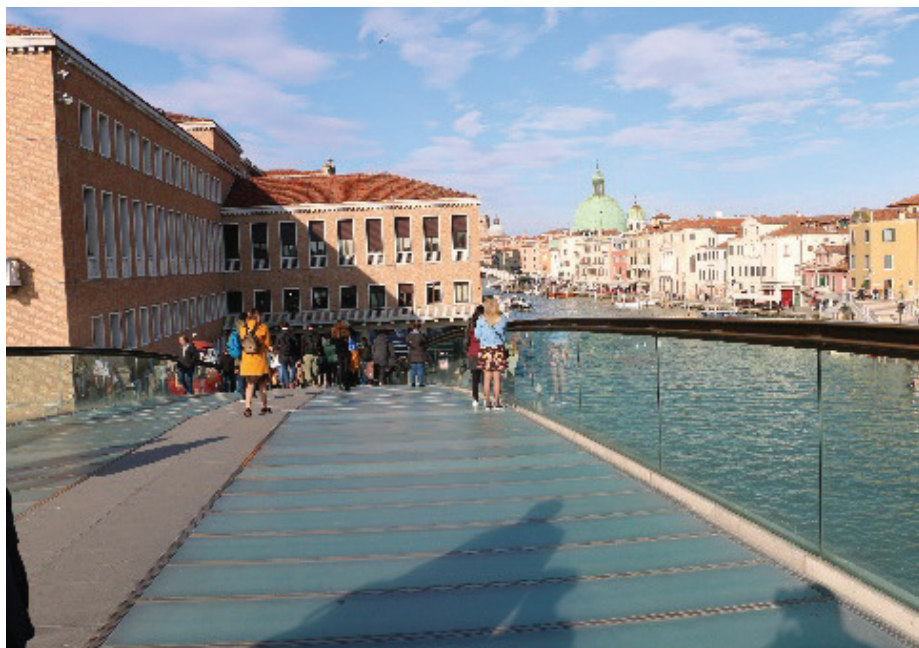
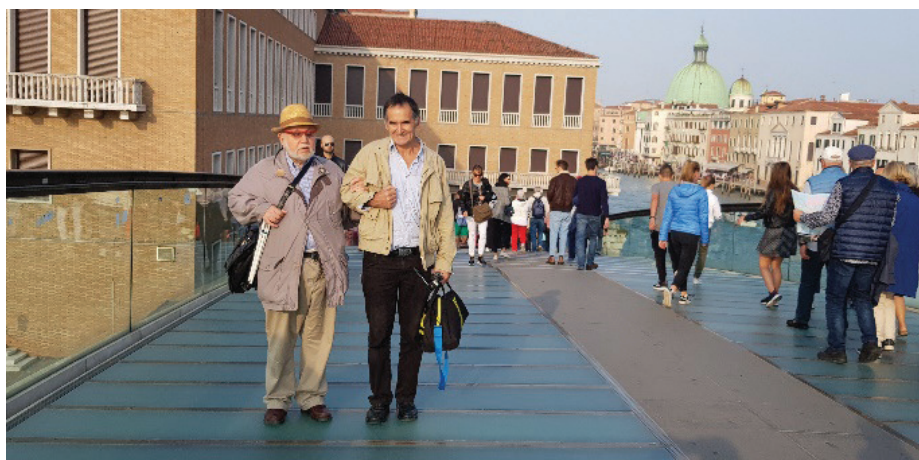
Slika 6 in 7 • Stekleno površino so morali zaradi številnih zdrsov pešcev popeskatati in zato steklo ni več prozorno. (Foto: G. Humar).

V javnosti so stekle takoj številne polemike o varnosti mostu in mestna uprava se je odločila, da trenje na steklenih površinah poveča s peskanjem stekla, ki napravi njegovo površino bolj hrapavo. Vendar ta poseg ni povsem odpravil nesreč z zdrsom.

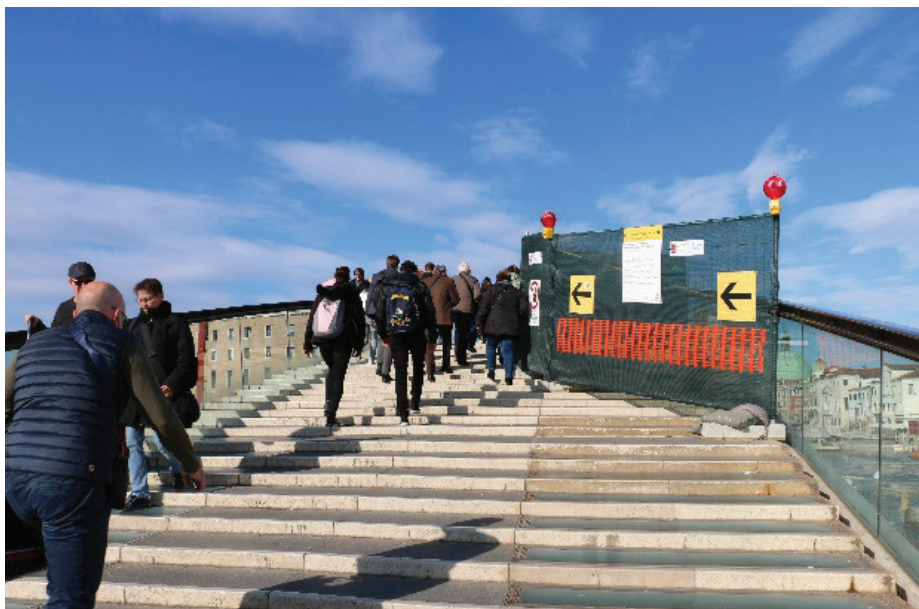
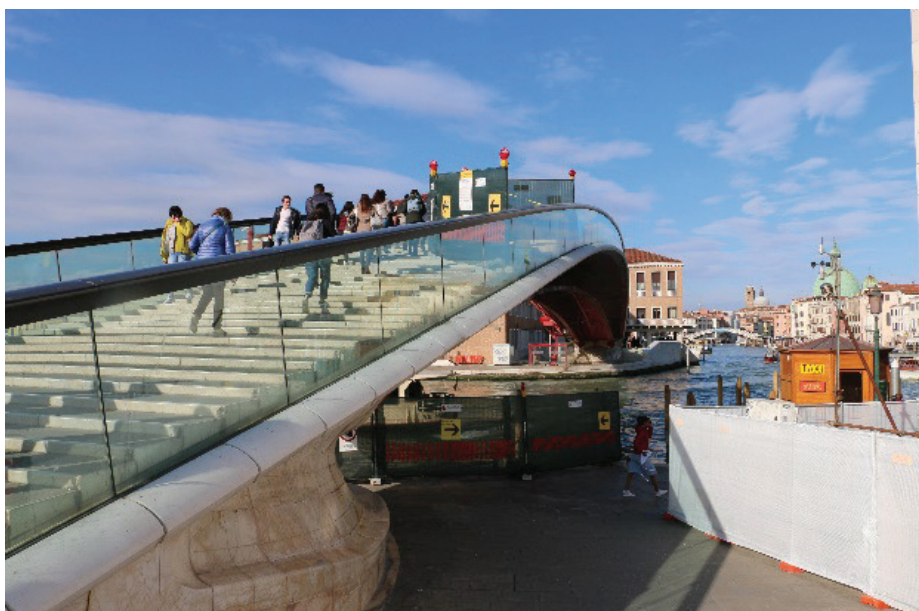
Slika 8 in 9 • Na mostu potekajo stalna popravila steklenih stopnic. Ob sneženju most preprosto zaprejo za promet. (Foto: G. Humar).

Most leži med dvema zelo prometnima točkama Benetk, in ker gre dnevno čez most okoli 25.000 pešcev, v glavnem potnikov s prtljago, so se začele na zastekljenih površinah mostu pojavljati prve poškodbe stekla. Poškodbe so največ povzročali težji potovalni kovčki na kolesčkih, ki so ob vlečenju udarjali po stopnicah, saj projekt mostu ni predvidel nobene ustrezne rampe za vleko kovčkov. In stroški zamenjave stopnic so začeli naraščati. Nekaj stopnic so namesto s steklom obložili s kamnitimi ploščami iz trahita.

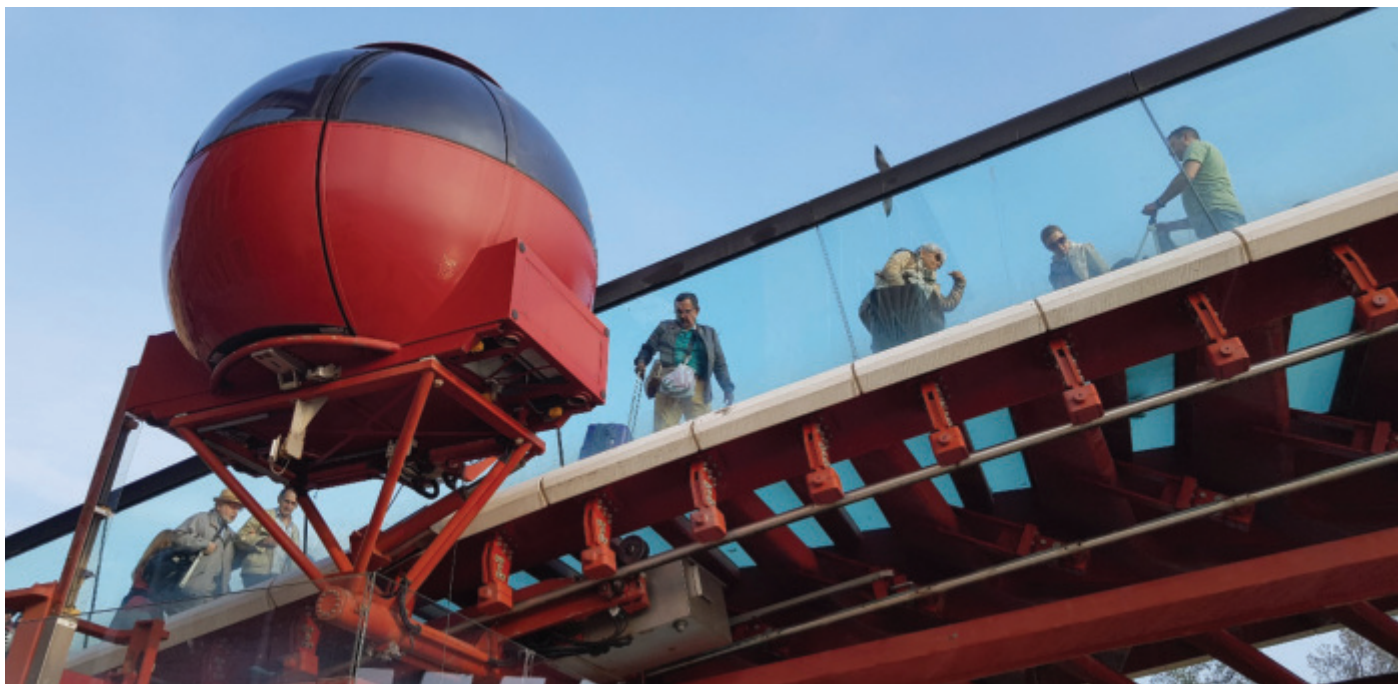
Tehnična rešitev kabinskega prevoza sestoji iz kabine, ki po kolesčkih teče vzdolž zunanega roba mostu. V ta namen so morali na jekleno konstrukcijo mostu namestiti vzdolžno vodilo, po katerem je drsela kabina. Vendar je morala kabina do vzdolžnega vodila priti z dvigalom od tal in tako so na obeh bregovih kanala namestili še dve dvigali. In postopek potovanja invalidov je postal zelo kompliciran in zamuden. Za pot čez most z invalidskim vozičkom so potrebovali 17 minut, kar je bilo odločno preveč. Povrh tega je zaradi steklene kupole kabine v njej v sončnih dnevih nastala neznosna vročina.

In kabinski pomični sistem, ki je stal 1,8 milijona evrov, je takoj postal neuporaben, njegovo delovanje pa so zato opustili. Kabina sedaj stoji ob mostu in čaka na demontažo, vendar si tega zaradi visokih stroškov postavitve ne upa nihče storiti.

Slika 10 • Kabina za prevoz invalidov ne deluje več. Proč so vrgli 1,8 milijona evrov, toliko je namreč stala. (Foto: G. Humar).

Kar naenkrat pa so v Benetkah ugotovili, da je novi most resna arhitektonska ovira za invalide (prej verjetno o tem niso hoteli slišati). Zaradi številnih stopnic spreminjajoče se višine čez most ni možno peljati invalidskega vozička. Povožna gladka klančina čez most pa ni bila predvidena niti ne zgrajena. Zadeva je takoj dobila dimenzijo škandala. Mestna uprava je zaradi pritiska javnosti notorično iskala rešitev, ki jo je našla v pomični kabini za invalide, ki naj bi tekla po dodatno pritrjenih vodilih vzdolž zunanega roba mostu. Calatrava se je menda najprej odločno uprl taki rešitvi, nato pa popustil.
