PORUŠITEV PRIŽEMKE, IZDELANE IZ JEKLA Ck35

FRACTURE OF A CABLEWAY CLAMP

Boris Arzenšek¹, Dimitrij Kmetič¹, Janez Saksida²

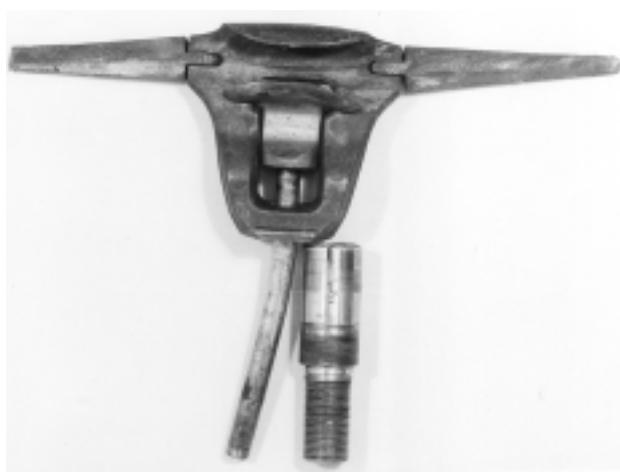
Videz preiskovane prižemke, ki se je prelomila na prehodu iz telesa v ležajni čep, je na **sliki 1**, na **sliki 2** pa obe prelomni površini. Prelomna površina na telesu prižemke je korodirana, ker je del po prelому odpadel z žičniške vrvi in dalj časa ležal na prostem pod žičnico.

Slika 1: Porušena prižemka

Figure 1: Investigated clamp

Zaradi nepredvidljivih vremenskih razmer in obratovalne varnosti priporočamo, da se prižemke iz jekel Ck35 in Ck45 čim prej zamenjajo s prižemkami, izdelanimi iz legiranih jekel za poboljšanje 25CrMo4V, 34CrMo4 ali 42CrMo4V, katerih udarna žilavost tudi pri temperaturah -30 °C presega 40 J. Njihova nadaljnja uporaba do menjave je priporočljiva le v primeru redne in temeljite kontrole prižemk, predvsem po slabem vremenu, ko bi lahko prišlo do poškodb.

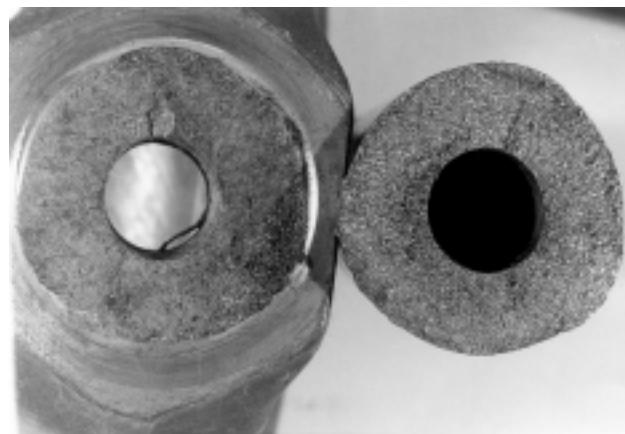
Slika 2: Prelomni površini prižemke

Figure 2: Fracture surfaces of the clamp

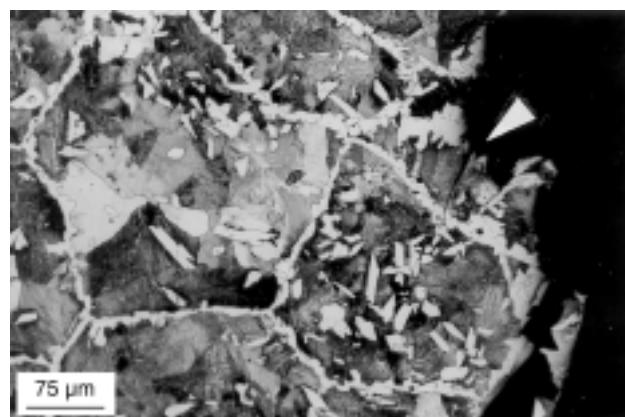
Metalografsko preiskavo jekla prižemke smo naredili na vzorcu, izrezanem ob prelому spodnjega dela prižemke. Mikrostruktura jekla je prikazana na **sliki 3**. Jeklo ima grobozrnatno feritno-perlitno mikrostrukturo, ki je nastala med ohlajanjem prižemke po kovanju. Ferit se pojavlja predvsem po mejah perlitnih zrn (alotriomorfni ferit). Na desnem robu mikroposnetka je opazna tudi transkristalna razpoka, ki poteka preko več kristalnih zrn.

Slika 3: Mikrostruktura jekla prižemke ob prelomni površini; ferit in perlit

Figure 3: Microstructure of steel on the fractured surface of the clamp: ferrite and perlite

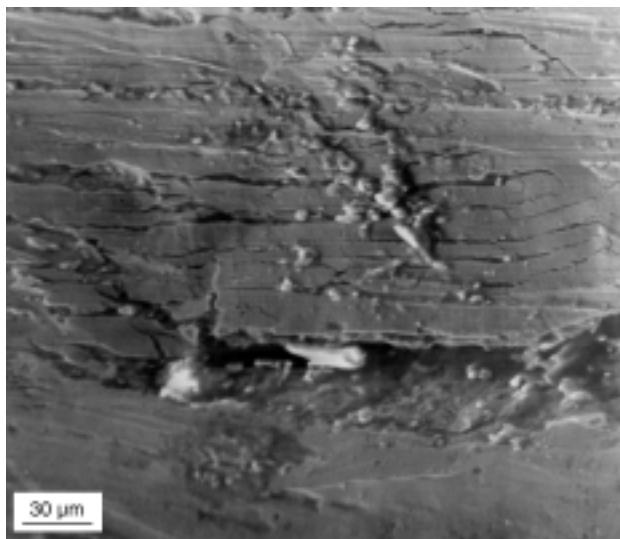
Na **sliki 4** je prikazana zunanjega površina prižemke na mestu začetka razpok. S posnetka je razvidno, da je na

Slika 4: Površina prižemke z začetki razpok
Figure 4: Surface of the clamp with initial crack

površini nastalo več razpok, od katerih se je ena razširila v prelom. S SEM smo pregledali celotno prelomno površino in ugotovili, da je večina loma nastala s cepilnim krhkim lomom, približno 5 % površine pa je jamičasto duktilne. Ker je oblika loma po celotni prelomni površini enaka, smo na **sliki 5** prikazali le SEM-posnetke na mestu pričetka loma.

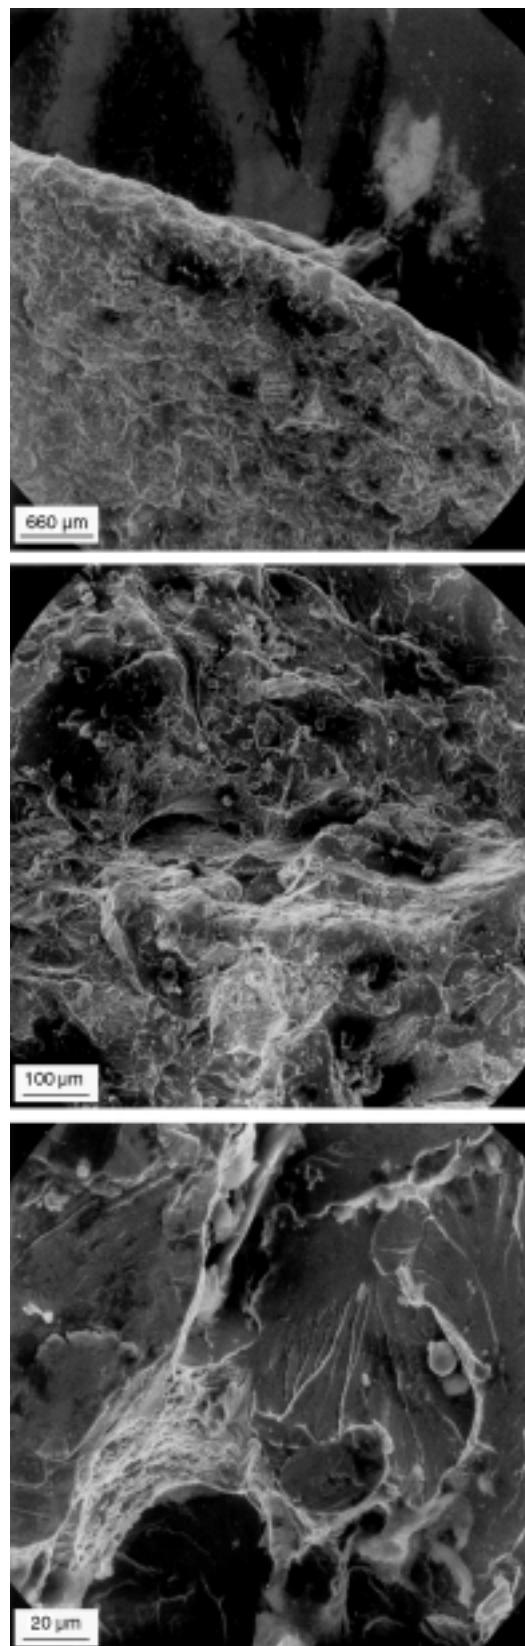
Iz analize rezultatov mehanskih preiskav jekla prižemke je razvidno, da do loma prižemke ni prišlo pri normalnih pogojih obratovanja žičnice. Oblika loma (krhkji lom) in deformacija jekla ob prelому nam

Slika 5: Prelomna površina prižemke: a) in b) ob začetku razpoke, c) detajl s krhkim prelomom s cepljenjem in duktilni jamičasti prelom
Figure 5: Fractured surface of the clamp: a) and b) at starting place of the crack, c) detail of cleavage rupture and ductile rupture, with dimples

dokazujeta, da je do loma jekla prišlo pri zelo veliki kratkotrajni (sunkoviti) upogibni obremenitvi prižemke.
