# Skrite in odkrite gramoznice na Jarškemrodu – odpadkovnice?

## IZVLEČEK

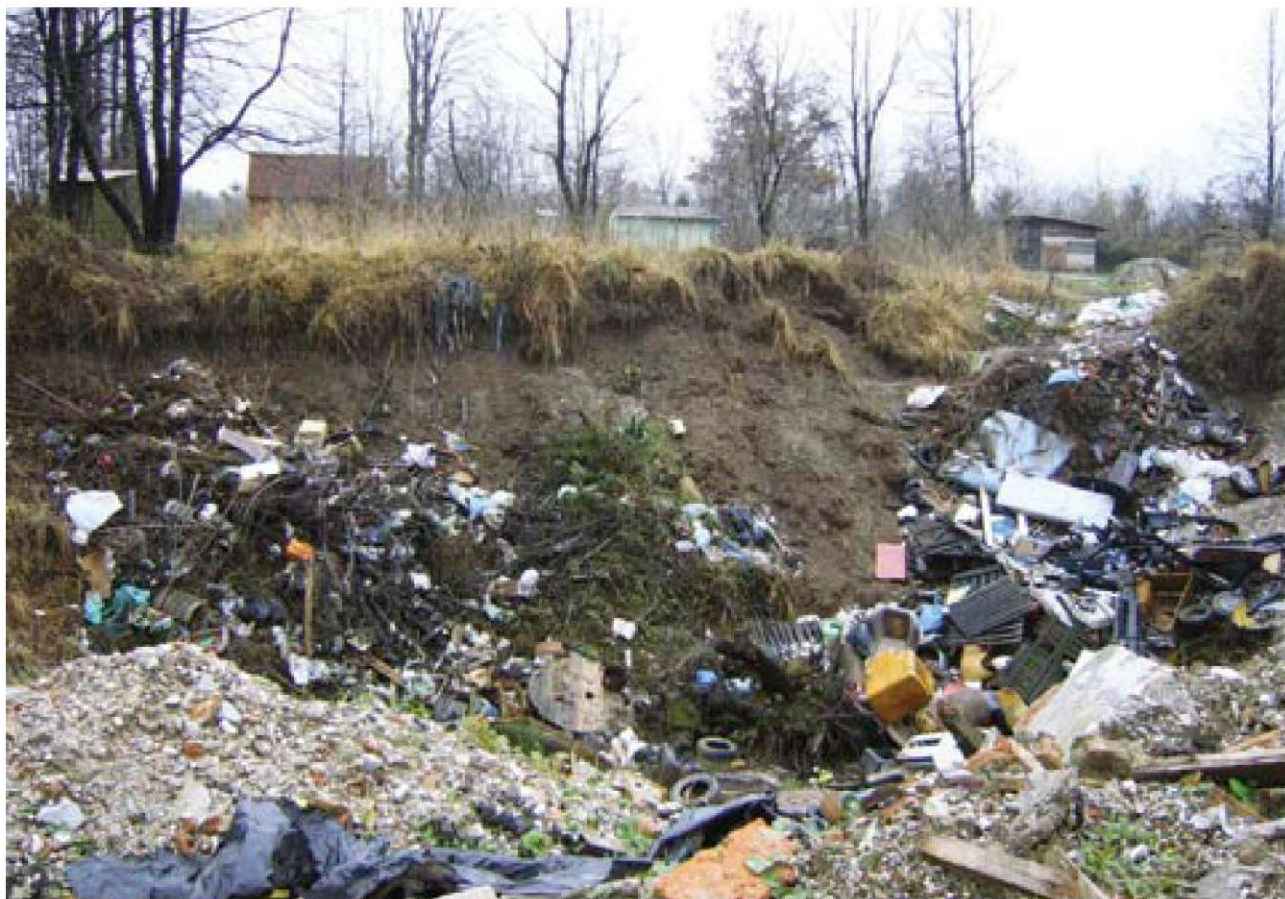
Slika 2: Odlaganje odpadkov v izkopane gramoznice nemoteno poteka že skoraj pol stoletja (foto: Mateja Breg).

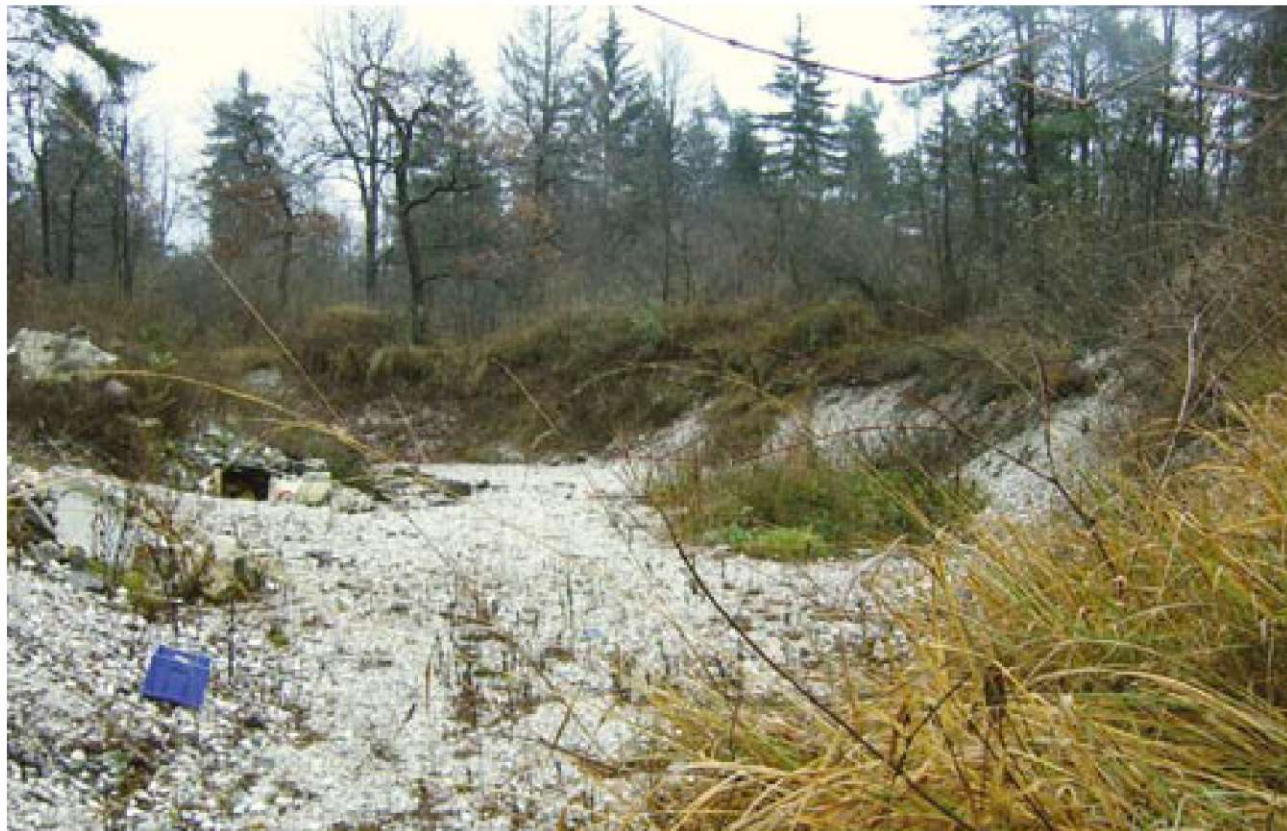
Slika 3: Neaktivna gramoznica, ki je že začela "privabljati" prve odpadke (foto: Mateja Breg).

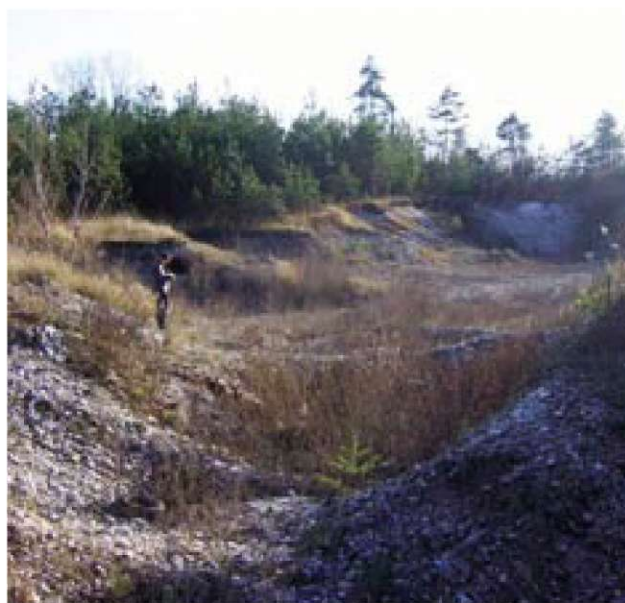
Slika 4: Neaktivna gramoznica, v kateri se z zaraščanjem že oblikuje sekundarni habitat. Odlaganje odpadkov lahko prekine ta proces (foto: Mateja Breg).
