ZU DEN GRABUNGEN F. LORGER'S IM LEGIONSLAGER LOČICA (=LOTSCHITZ)

M. KANDLER

Österreichisches Archäologisches Institut, Wien

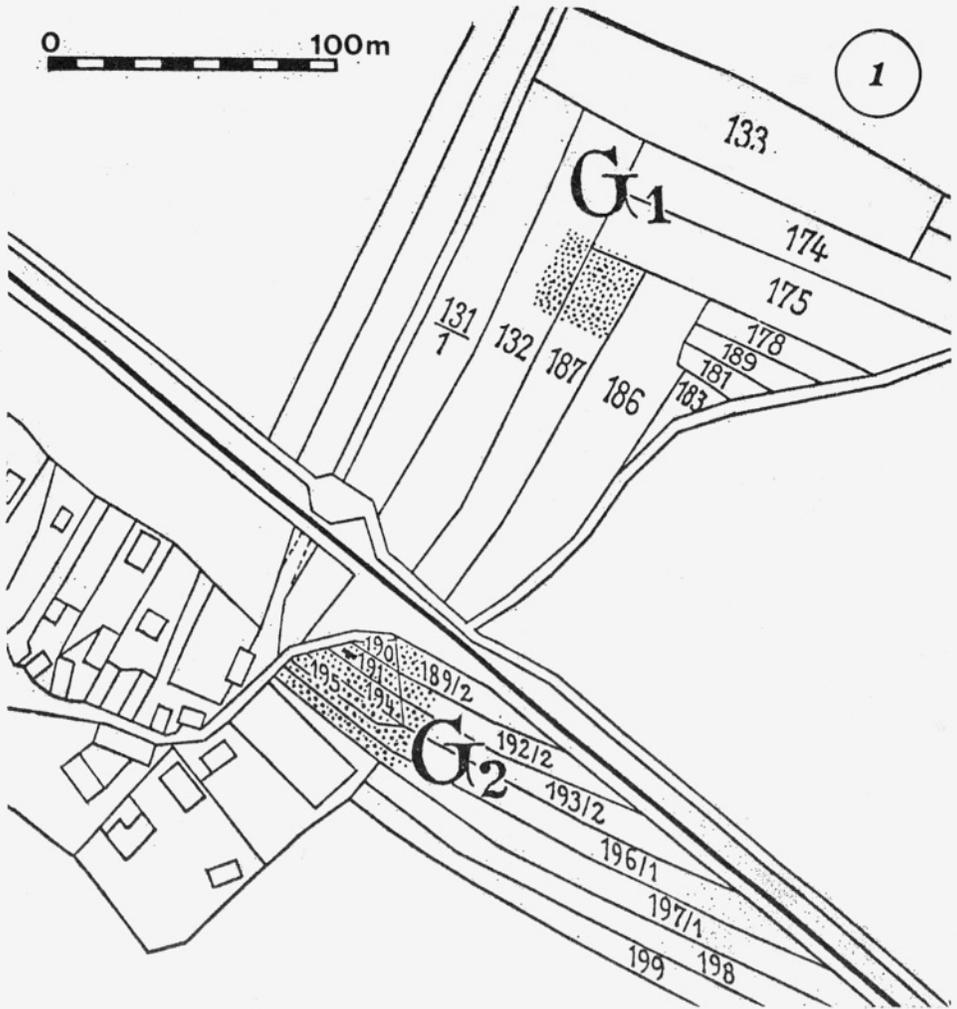
Fig. 1 Siedlungsreste G 1 und G 2 östlich Lötischitz. M 1 : 2880. Ausschnitt aus Plan Nr. 2 (Inv. Nr. 111). —
Naselbinski ostanki G 1 in G 2 vzhodno od Ločice. M 1 : 2880. Izrez iz načrta št. 2 (inv. št. 111)

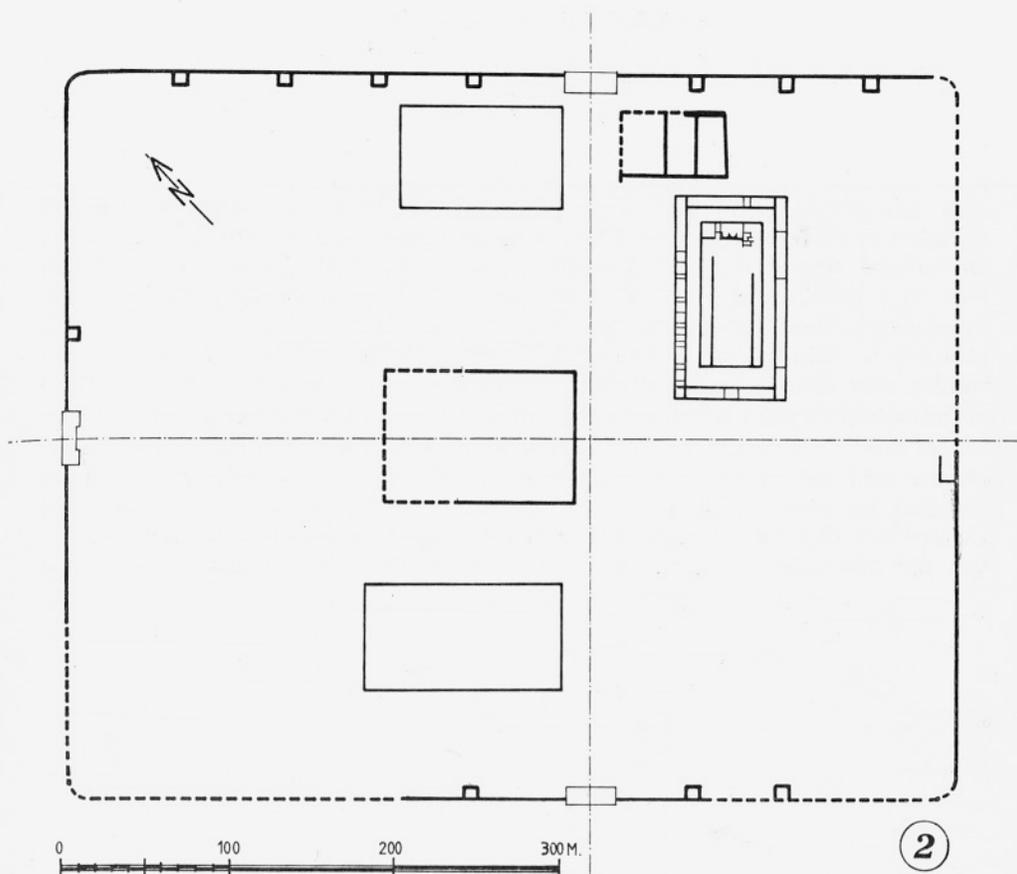
Fig. 2 Gesamtplan des Lagers. Neu zusammengezeichnet nach den Maßangaben Lorgers. —
Celotni načrt trdnjave. Na novo narisano po Lorgerjevih merskih podatkih

Die Grundlage für die Gesamtpläne bildeten die vorhandenen Katasterblätter, bei denen Lorger schon vor Durchführung der genauen Vermessung einen Fehler in der OW-Maßen vermutete. Dieser Fehler führte nach der Eintragung des Lagergrundrisses zu einer Reduktion der Längsachse des Lagers um 13 m.³⁸ Der Lagergrundriß mußte mit diesem Fehler eingetragen werden, um nicht mit den Parzellenangaben in einen Widerspruch zu geraten. Mit den gemessenen Angaben überhaupt nicht übereinstimmend ist der im *Bericht 1934*, Abb. 1 abgedruckte Übersichtsplan, der für die Längerstreckung ein Maß von 515 m, für die Breite nur 425 m angibt.³⁹ Deshalb habe ich nach den Angaben Lorgers einen neuen Grundriß angefertigt, der in **Fig. 2** vorgestellt wird.

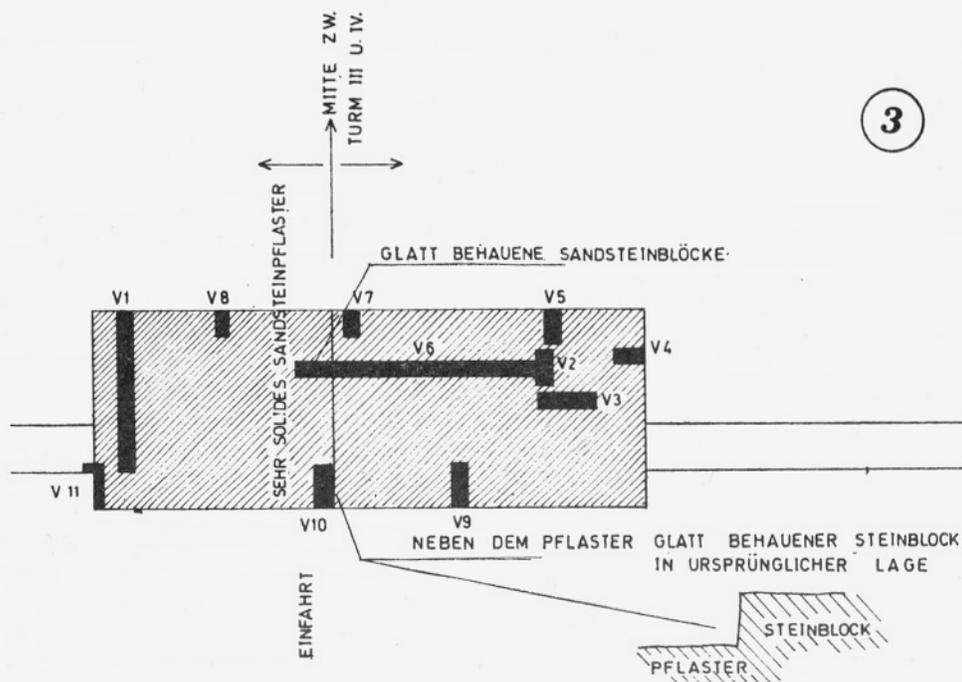
PORTA PRINCIPALIS DEXTRA

Fig. 3 *Porta principalis dextra*. Nach Plan Nr. 5 (Inv. Nr. 2378). — *Porta principalis dextra*. Po načrtu št. 5 (inv. št. 2378)

Porta principalis dextra (Abb. 5 links, 6; Fig. 3—4)

Die ersten im Sommer 1917 durchgeführten Testgrabungen erbrachten an dieser Stelle bereits ausgedehnte Gußmörtelfundamente sowie Pilotenlöcher, von denen eines einen Durchmesser von 0,12 m und die übliche Tiefe von noch 1,40 m aufwies.⁴⁴ Schließlich wurde mit insgesamt 11 Sondagen ein einheitlicher rechteckiger Fundamentblock mit einer Tiefe von 1,40—2,00 m festgestellt, dessen Maße Lorger im *Bericht 1934*, 151 mit $30,50 \times 11,00$ m angibt. Der auf dem Plan Nr. 7 (Abb. 5 und Fig. 4) für den Druck vorbereitete Grundriß gibt in der Kotierung allerdings nur 30,20 m an, mit welcher Angabe die Zeichnung übereinstimmt, während die Aufnahme auf dem Plan Nr. 5 (Abb. 6 und Fig. 3) eher dem ersten Maß entspricht. Die Mittelachse des Fundamentblockes liegt von der S-Ecke des Lagers 225,50 m entfernt.⁴⁵ Der Gesamtplan (Nr. 6, Abb. 4) gibt die Lage des Tores nicht richtig an. Durch die Sondagen wurden aber nicht nur die Außenkanten des Blockes, sondern auch die Oberfläche aufgeschlüsselt, welche interessante Ergebnisse lieferten. Mit dem westlichen Ende der langen Sondage V 6 und mit V 10 (Abb. 6 und Fig. 3) wurde nämlich ein Straßenpflaster aus Sandsteinblöcken angeschnitten, an welches auf der Ostseite, es überragend ein glatt behauener Sandsteinblock anschließt.⁴⁶ Die Kante zwischen Pflaster und Quaderblock liegt nach dem Plan 13 m von der W-Kante des Fundamentes bzw. 2 m von der Mittelachse entfernt. Daraus kann geschlossen werden, daß es sich beim

Pflaster um den Rest der westlichen Tordurchfahrt handelt, während der Block ein Überrest des die Durchfahrten trennenden Mittelpfeilers sein muß: die Anlage war also dem üblichen Schema entsprechend doppeltorig mit seitlichen Flankentürmen ausgebildet. Ein Versuch, aus dem Wenigen eine Rekonstruktion des Grundrisses durchzuführen, soll weiter unten im Anschluß an die Besprechung der übrigen Torfundamente gemacht werden.

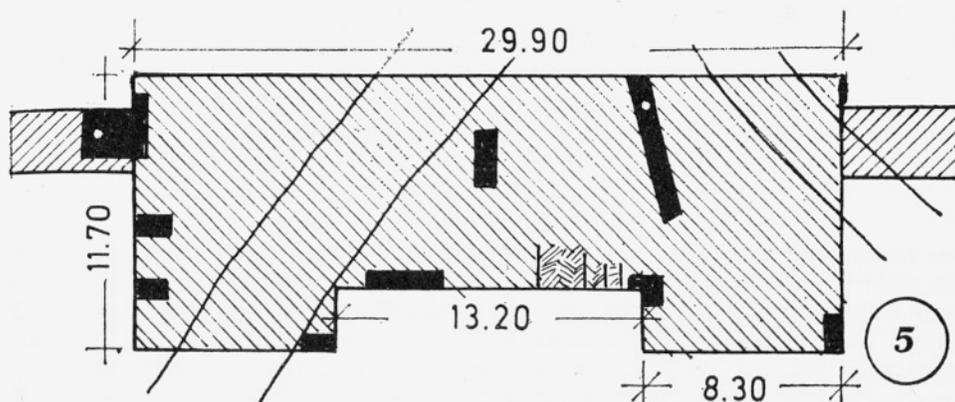
PORTA DECUMANA

Fig. 5 *Porta decumana*. Nach Plan Nr. 7 (Inv. Nr. 613). —
Porta decumana. Po načrtu št. 7 (inv. št. 613)

Aus dem *Bericht 1934*, 152 können die wichtigsten Angaben über dieses Lagertor entnommen werden. Der Grundriß unterscheidet sich von den beiden anderen vor allem dadurch, daß die beiden Flankentürme über die Tordurchfahrt gegen das Lagerinnere vorkragen. Die Länge des Fundamentes beträgt 29,90 m, die Breite an der Stelle der Türme 11,70 m. Die Tordurchfahrt ist 13,20 m breit, die Türme messen nach Lorger an ihrer Schmalseite 8,30 m. Die gesamte Anlage springt gegen die Front der Lagermauer um 1,60 m vor. Von vielleicht erhaltenen Teilen des Oberbaues erfahren wir nichts. Die schriftlichen Angaben werden durch den Grundriß auf Plan Nr. 7 (**Abb. 5** oben) illustriert, der bis jetzt unpubliziert geblieben ist. Er zeigt wie bei den anderen Torgrundrissen die Sondagen, mit deren Hilfe Lorger die Anlage aufgeschlüsselt hat. In einem schräg geführten längeren Schlitz wurde ca. 1 m von der W-Kante bzw. 8,30 m von der Nordkante (genau der angenommenen Breite der Törtürme entsprechend) ein Pilotenloch ergraben, ein zweites fand sich in einer Sondage im südlich an das Tor anschließenden Teil der Lagermauer, 1,60 m davon entfernt, gegen die Mauerfront in einem Abstand von 1 m. Nach dem Grundriß läßt sich die Tiefe der Tordurchfahrt mit 9 m bestimmen, die Türme springen also um 2,70 m in das Lagerinnere vor. Ein Abwasserkanal wurde hier nicht festgestellt. Auf dem Plan fällt auf, daß im nordöstlichen Teil der Tordurchfahrt eine völlig von der üblichen schrägen Schraffur abweichende Signatur eingetragen ist. Von Norden nach Süden immer breiter werdende Streifen führen von der O-Kante nach Westen. Der südlichste bricht nach etwa 2 m ab. Die NS-Erstreckung dieses Feldes beträgt 3,70 m. Der nördlichste Streifen setzt direkt an eine Sondage, mit der die Ecke zwischen Tordurchfahrt und vorspringendem Turm erschlossen worden ist, an und ist 0,30 m breit, die weiteren messen nach dem Plan 0,70, 0,80 und 1,90 m. Handelt es sich dabei wie beim Südtor um den Rest einer Straßenpflasterung? Gegen Süden findet sich neben einer die O-Kante der Tordurchfahrt fixierenden Sondage außerhalb des Torfundamentes schräg liegend anscheinend ein verstürzter Quaderblock. (**Abb. 5**, auf **Fig. 5** nicht eingetragen).

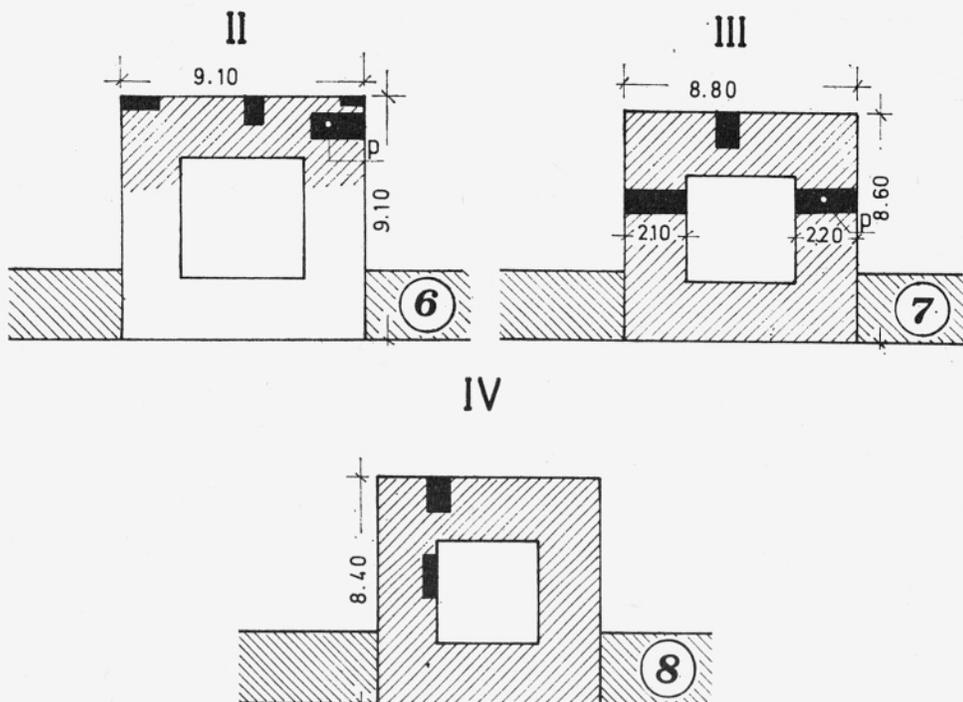
- Fig. 6** Turm II. Nach Plan Nr. 3 (Inv. Nr. 110). —
Stolp II. Po načrtu št. 3 (inv. št. 110)
- Fig. 7** Turm III. Nach Plan Nr. 3 (Inv. Nr. 110). —
Stolp III. Po načrtu št. 3 (inv. št. 110)
- Fig. 8** Turm IV. Nach Plan Nr. 3 (Inv. Nr. 110). —
Stolp IV. Po načrtu št. 3 (inv. št. 110)

Lagerplan zu entnehmen. Für die südliche Front des Lagers fanden sich folgende Angaben:⁶⁵ der Turm II wurde von der S-Ecke des Lagers in einer Entfernung von 104 m angetroffen, bei einer angenommenen Breite von 9 m ergab sich rekonstruiert eine Distanz des Turmes I von Lagerecke bzw. Turm II von ca. 47 m. Zwischen II und III liegen 45 m, von diesem zu Turm IV wird von Lorger eine Entfernung von 133 m angegeben. Die *porta principalis dextra* liegt nicht genau in der Mitte zwischen den beiden Türmen III und IV, sondern ist etwas nach Osten verschoben, was auch aus dem Plan Nr. 5 (**Abb. 6**) zu entnehmen ist. Die westlich von Turm IV anzunehmenden weiteren Türme sowie der Turm I sind infolge der abgestürzten Uferböschungen nicht mehr erhalten und können nur in Analogie zur nördlichen Umfassung ergänzt werden. Zwischen der *porta decumana* und dem nördlich davon liegenden Turm I" liegt eine Strecke von 41.80 m.⁶⁶

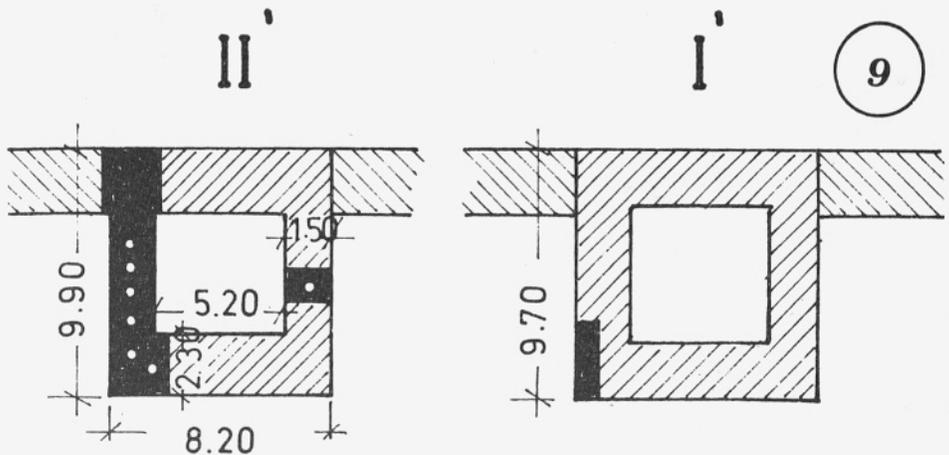
Fig. 9 Türme I' und II'. Nach Plan Nr. 13 (Inv. Nr. 616). —
Stolpa I' in II''. Po načrtu št. 13 (inv. št. 616)

Turm I' (Abb. 13; Fig. 9) ist nur an der SW-Ecke bestimmt, daraus ergibt sich eine Tiefe des Turmes von 9,70 m.

Turm II' (Abb. 13; Fig. 9) ist in seinem Grundriß zur Gänze bestimmt. Ganz freigelegt ist in einem NS-Schlitz die W-Front des Turmes (Abb. 14), während die östliche Mauer durch einen Querschlitze ergraben wurde. Daraus ergaben sich die Maße von 9,90 m für die Tiefe und 8,20 m für die Breite. Die Mauer im Süden ist mit einer Stärke von 2,30 m kotiert, jene im Osten mit 1,50 m, die innere Lichte des Turmes beträgt 5,20 m, daraus ergibt sich für die W-Mauer eine Stärke von ebenfalls 1,50 m.

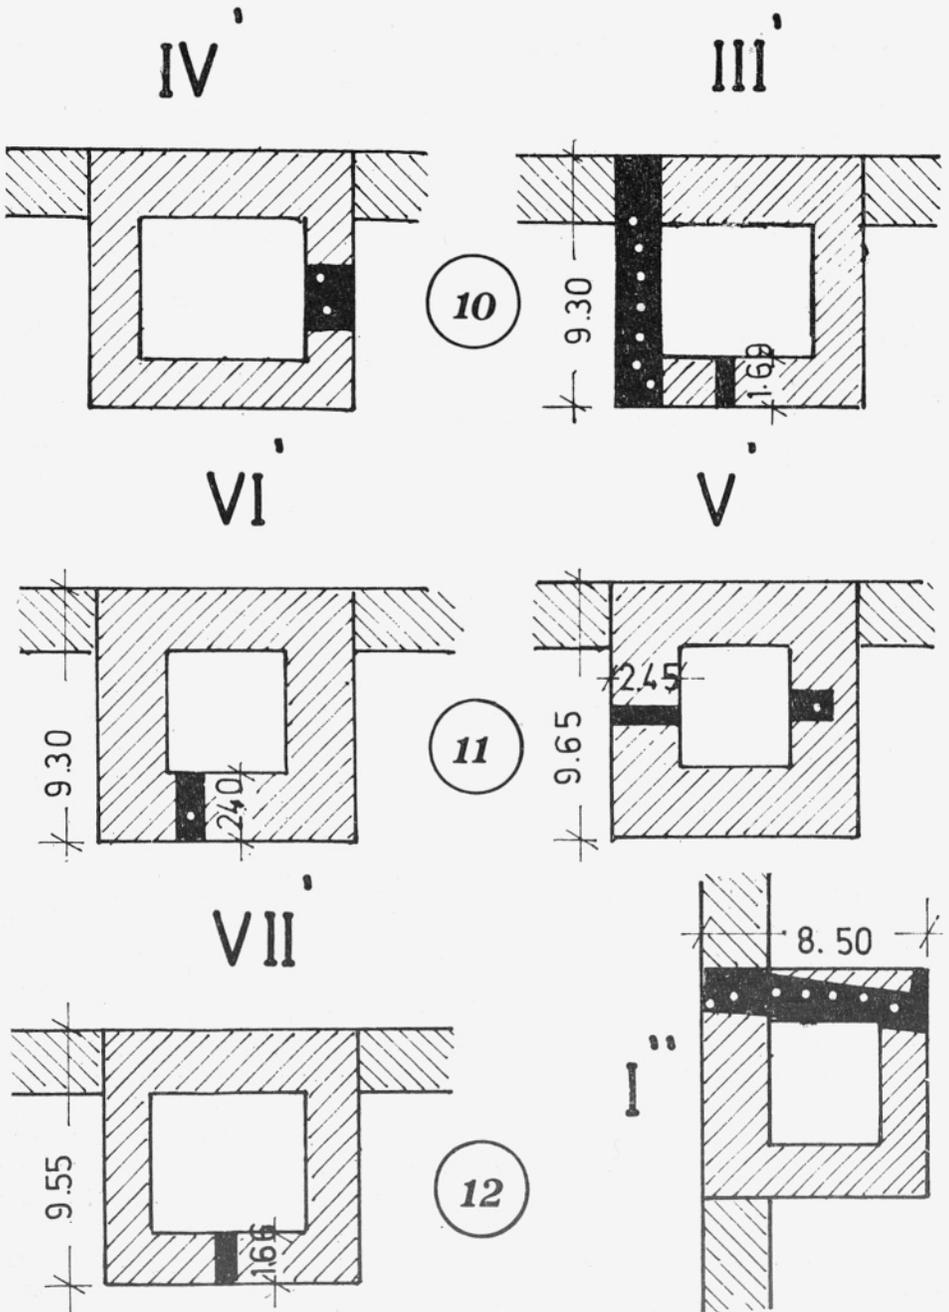
Fig. 10 Türme III' und IV'. Nach Plan Nr. 13 (Inv. Nr. 616). —
Stolpa III' in IV'. Po načrtu št. 13 (inv. št. 616)

Fig. 11 Türme V' und VI'. Nach Plan Nr. 13 (Inv. Nr. 616). —
Stolpa VII'. Po načrtu št. 13 (inv. št. 616)

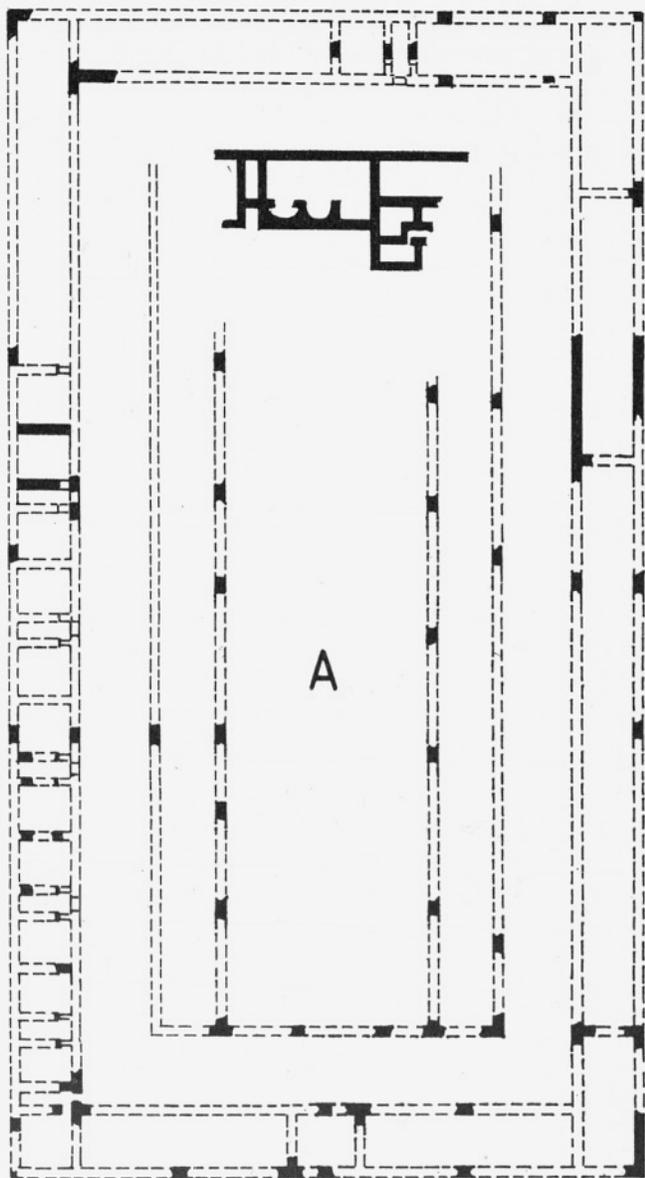
Fig. 13 Bau A — Valetudinarium. Nach Plan Nr. 4 (Inv. Nr. 112). —
 Zgradba A — valetudinarium. Po načrtu št. 4 (inv. št. 112)

Hier zunächst noch eine Zusammenfassung des Bekannten: Maße 123 × 68 m, Stärke der Hauptmauern 0,65 m, der Zwischenmauern 0,40 m. Das Mauerfundament besteht aus Schotter in Mörtelbindung, das Aufgehende aus Sandstein. Die Raumanordnung erfolgt nach einem einheitlichen System. Von einem umlaufenden Gang zweigen schmale Korridore nach außen ab, aus denen der Zugang zu beiderseits der Korridore angeordneten Räume erfolgt. Der Erhaltungszustand des Baues war nicht sehr gut, die Mauern waren zum Großteil bis unter die Fundamentoberkante ausgerissen. In der

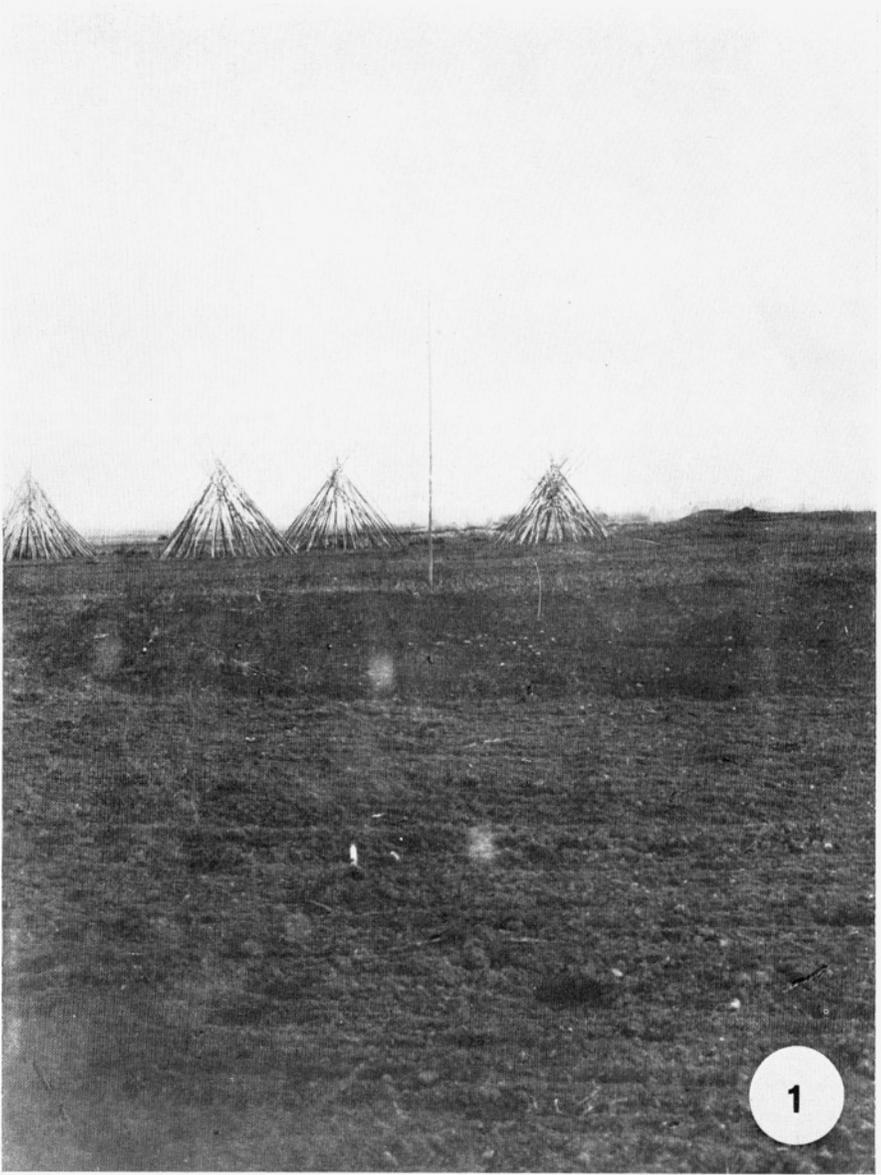
Abb. 1 Terrain über der Nordfront des Lagers. Blick nach Südosten. (Inv. Nr. 5170). —
Prostor pred severnim obzidjem trdnjave. Pogled proti jugovzhodu. (Inv. št. 5170)

7. Inv. Nr. 5170, Abb. 1. Bez.: „Abb. 15. Terrain über der Nordfront der Umfassung“. *Unpubliziert*.

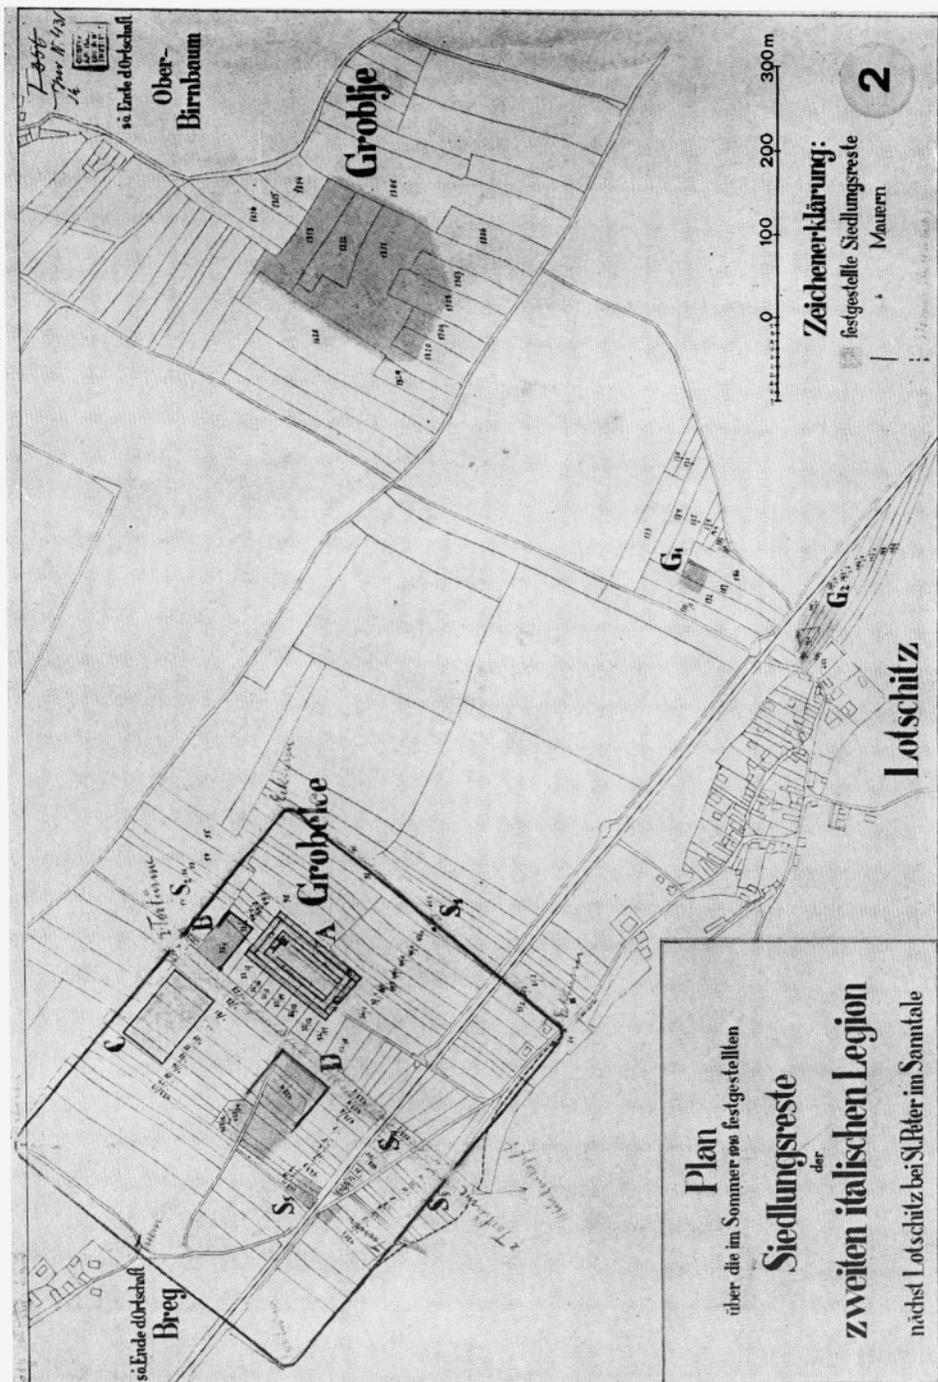
Abb. 2 Gesamtplan 1916 (Plan Nr. 1 = Inv. Nr. 431). —
 Celotni načrt 1916 (lačrt št. 1 = inv. št. 431)

1. Inv. Nr. 431, Abb. 2. »Plan über die im Sommer 1916 festgestellten Siedlungsreste der zweiten italischen Legion nächst Lotschitz bei St. Peter im Sanntale«, M 1:2880, Beilage zum Schreiben vom 24. 10. 1916, Zl. 305/1916, *unpubliziert*.

Darstellung ähnlich dem in *Bericht 1919* auf Abb. 55 wiedergegebenen Plan (s. unten Nr. 2). Antike Mauerzüge rot eingetragen, die auf Bauten hinweisenden Oberflächenbefunde in roten Flächen angelegt, im Bereich des Lagers sind nachträglich die festgestellten Mauerzüge eingetragen. Durchlaufend eingezeichnet die Lagermauer, an den Ecken findet sich jeweils die Angabe »Eckturm«, obwohl keiner ergraben. Im Lagerinneren an Hand der Oberflächenbefunde eingetragen der Verlauf der *Via principalis*, die im S über die Lagerbegrenzung hinausführt, hier die Beschriftung »2 Tortürme, Brückenkopf«, auf der im N liegenden Seite »2 Tortürme«. Ferner sind eingetragen die Grundrisse der Gebäude A, B, C und D, bei letzteren reicht die farbig angelegte Fläche über die Verlängerung der Rückfront des Gebäudes C hinaus. Südlich von D zwei größere rot angelegte Flächen ohne Angabe von Mauerzügen: S 4 (Parz. 423/30, damalige Besitzer Mathias und Aloisia Terglov⁴ in Breg 11) liegt südlich der Bahn und S 5 zu beiden Seiten der Bahnlinie etwa in der Verlängerung der Rückfront von D auf den Parzellen 421/1 (Turnšek Mathias, Breg 76), 421/2 (Jakob und Anna Stepišnik, Breg 2), 423/9 (Franz und Maria Stormann vlg. Zajc, Breg 9/10), 423/10 (Valentin und Elise Dobovičnik, Breg 12) und 423/11 (Franz Turnšek, Salože 1 [Založje]). Hier wurde später der Bau E ergraben (s. unten S. 202). Am Schnittpunkt der *Via principalis* mit der Umfassung liegt S 3 (Parz. 421/15: Thomas und Elise Terglov, Pfaffendorf 6 [Orovas], und Parz. 421/15: Franz und Elisabeth Kolšek, Breg 6, später im Besitz von Franz Košec vlg. Brinšek, Lotschitz 126). Etwa in der Mitte der östlichen Lagerfront S 1 (Parz. 58: Andreas Flies, Lotschitz 19; Parz. 60/1 und 60/2: Franz und Antonia Košec vgl. Brinšek, Lotschitz 126). An der N-Front neben dem Gebäude B die Bezeichnung S 2, damit ist wohl der Streifen der Lagermauer gemeint. An der S-Front zwischen dem angenommenen Tor und der W-Ecke bereits ein Turm markiert, ein weiterer auch an der W-Front im Bereich der Gabelung des von Breg kommenden und u. a. nach Lotschitz führenden Weges (hier später die *porta decumana* ergraben, s. unten S. 190). An der S-Front ist der Verlauf der heutigen Uferböschung markiert, daraus wird ersichtlich, daß gut zwei Drittel dieser Front der Erosion zum Opfer gefallen sind.

Die übrigen auf dem Plan eingetragenen Gebiete mit antiken Oberflächenbefunden liegen im Bereich bzw. nö. von Lotschitz und decken sich mit den Angaben auf dem publizierten Plan Nr. 2 (G 1, G 2 und Groblje).

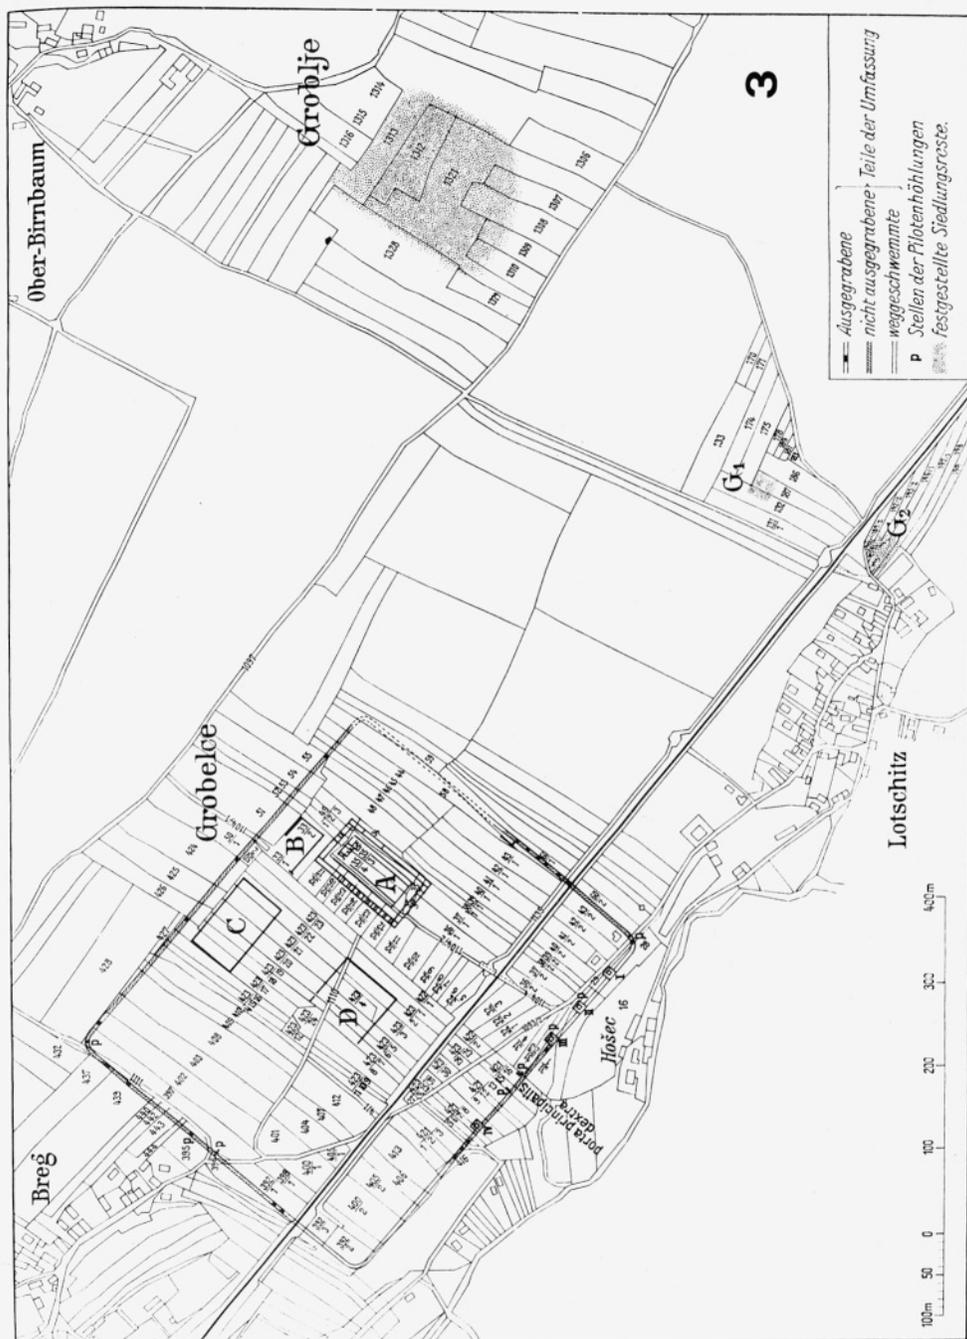
Abb. 3 Gesamtplan 1917 (Plan Nr. 2 = Inv. Nr. 111 = Bericht 1919, Abb. 55). —
 Celotni načrt 1917 (Načrt št. 2 = inv. št. 111 = Bericht 1919 sl. 55)

2. Inv. Nr. 111, Abb. 3. Ohne Titel, Ausschnitt des Katasters wie bei Nr. 1 mit roter Eintragung der festgestellten und vermuteten antiken Baureste, M 1:2880, publ. *Bericht 1919*, Abb. 55.

Im Bereich des Lagers Eintragung nur der ausgegrabenen Teile der Innenbauten (bei A und B gegenüber dem obigen Plan einige Veränderungen), bei der Umfassung sind die festgestellten Teile dunkel angelegt, mit »p« sind die Stellen, an denen Pilotenlöcher vorgefunden wurden, markiert. An der S-Front die Zwischentürme I—IV eingetragen. Bei den Lagertoren sind die Schnitte eingezeichnet: *Porta principalis dextra* ein im rechten Winkel auf die Umfassung geführter Schnitt an der W-Seite der Parz. 421/15 (Franz und Theresia Kolšek, Breg 6, später Franz Košec, vlg. Brinšek, Lotschitz 126) sowie ein parallel dazu liegender an der O-Seite der Parz. 421/16 (in der Liste der Parzelleneigentümer nicht angeführt), welcher noch vor Erreichung der Verlängerung der Innenfront der Lagermauer nach O auf die Nachbarparzelle 31/2 im rechten Winkel umknickt. In beiden Schnitten sind nach der Legende Pilotenlöcher vorgefunden worden. Ein weiterer Schnitt im Bereich der *porta decumana* (ebenfalls mit Pilotenlöchern) im rechten Winkel zur Lagerumfassung von der Parz. 396 auf die Parz. 397, genau im Zwickel der Weggabelung.

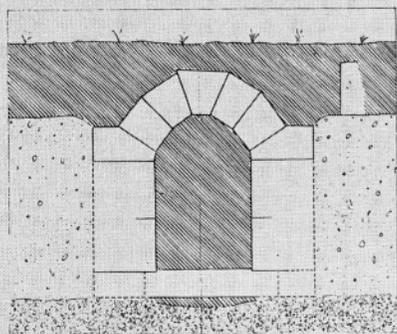
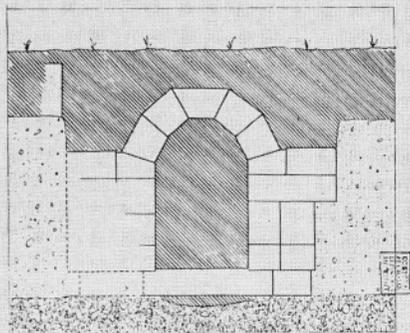
Abb. 7 Abwicklung des Kanals der *porta principalis dextra* (Plan Nr. 11 = Inv. Nr. 615). —
Potek kanala v območju porta principalis dextra (Načrt št. 11 = inv. št. 615)

Abb. 8 Schnitte durch den Kanal der *porta principalis dextra* (Plan Nr. 9/10 = Inv. Nr. 617). —
Prezezi kanala v območju porta principalis dextra (Načrt št. 9/10 = inv. št. 617)

Die Unregelmäßigkeit des nördlichen Kanalteiles ist aus der zeichnerischen Aufnahme **Abb. 7** und dem Foto **Abb. 10** klar erkennbar. Sie beschränkt sich nicht nur auf die Kanalwandung, sondern zeigt sich auch im Gewölbe, wo zwischen die Keilsteine flache Bruchsteinplatten zur besseren Verkeilung eingeschoben sind. Die Gewölbeaufleger zeigen hier zum Teil Klammerlöcher, wobei auffällt, daß das vorderste

⁴⁹ Nicht erkennbar sind aber auf dieser Ansicht die im Plan Nr. 11 (Abb. 7) an dieser Stelle angegebenen Bruchsteine, man sieht nur größere und kleinere Flußschotter, wie sie auch z. B. in den Fundamentmauern der Zwischentürme auftreten, vgl. Abb. 14—16.

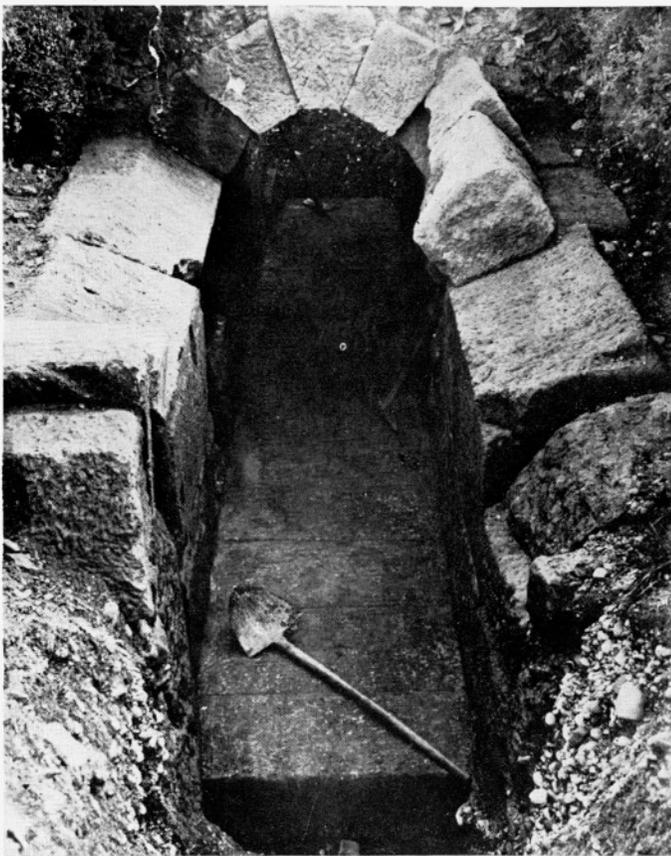
Abb. 9 Ansicht des Kanals der *porta principalis dextra* von Süden (Inv. Nr. 5164 = Bericht 1934, Beil. II, Abb. 3). —
 Pogled na kanal v območju *porta principalis dextra* z juga (Inv. št. 5164 = Bericht 1934, priloga II, sl. 3)

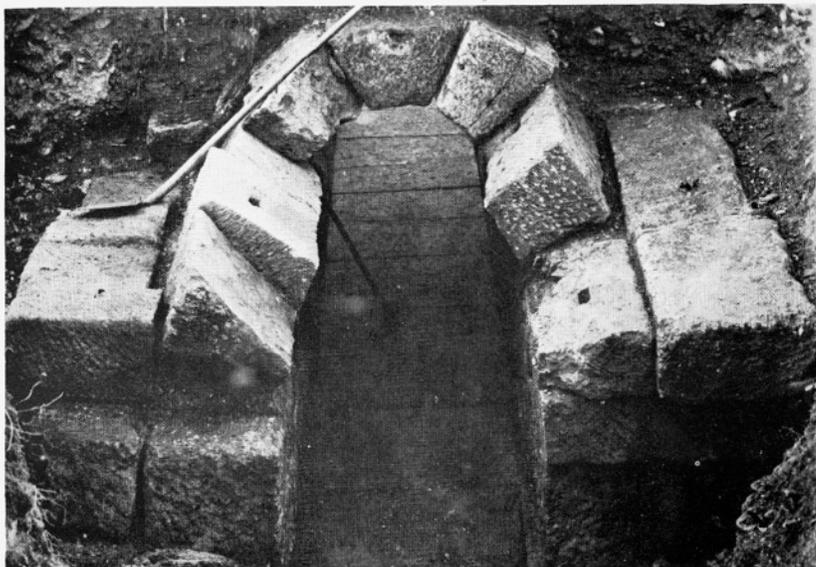
Abb. 10 Ansicht des Kanals der *porta principalis dextra* von Norden (Inv. Nr. 5165 = Bericht 1934, Beil. I, Abb. 2). —
 Pogled na kanal v območju *porta principalis dextra* s severa (Inv. št. 5165 = Bericht 1934, priloga I, sl. 2)

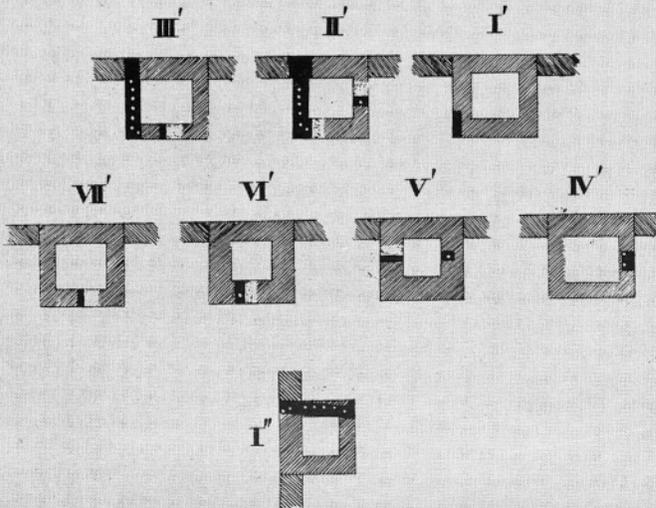
Abb. 11 Schnitt und Ansicht der Westwand des Kanals in der *porta principalis sinistra* (Plan Nr. 8/12 = Inv. Nr. 614). —

Prerez in pogled na zahodno steno kanala v območju porta principalis sinistra (Načrt št. 8/12 = inv. št. 614)

8. Inv. Nr. 614, links, Abb. 11. Bez.: »Abb. 3. Querschnitt durch den Kanal im Nordtor«, ohne Maßstab (1 : 25), leicht verändert publ. *Bericht 1934*, Abb. 4.

Vom Kanal hier erhalten die Sohle, die Wandung besteht im Aufgehenden aus zwei übereinander liegenden Reihen von Quaderblöcken. Die Stärke der Wandungen beträgt ebenfalls zwei Schichten von Quaderblöcken, die gegen den Mörtelguß des Turmfundamentes gesetzt sind. Die Wölbung ist nicht mehr erhalten, auf der Zeichnung rekonstruiert, links die Quaderblöcke der Wandung mit a, a' und b bezeichnet.

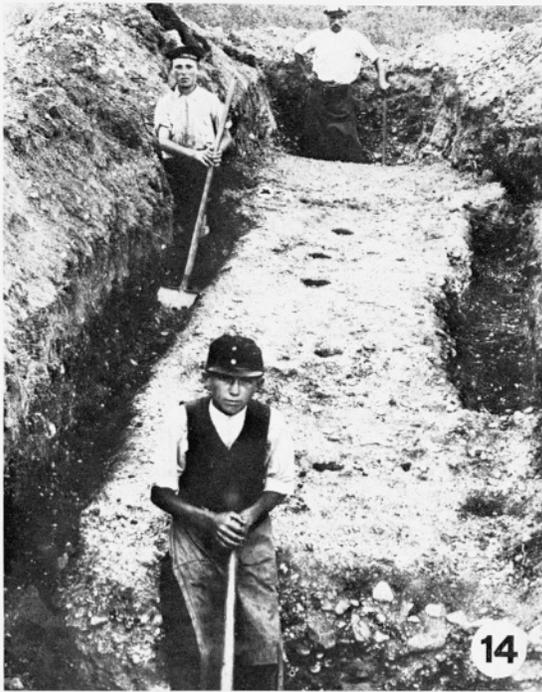
Abb. 14 Westmauer des Zwischenturmes II' (Inv. Nr. 5169). —
Zahodni zid vmesnega stolpa II' (Inv. št. 5169)

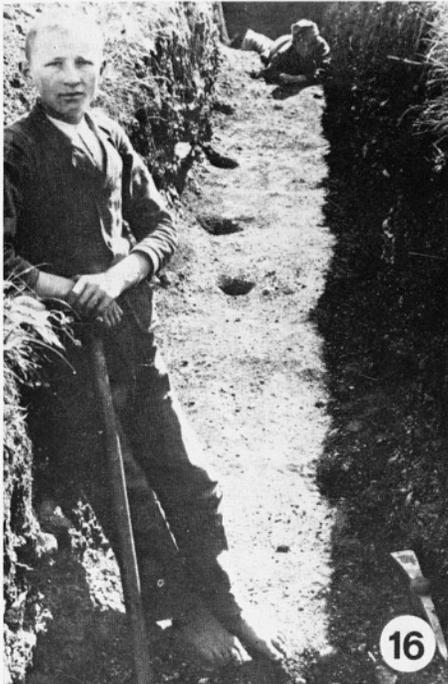
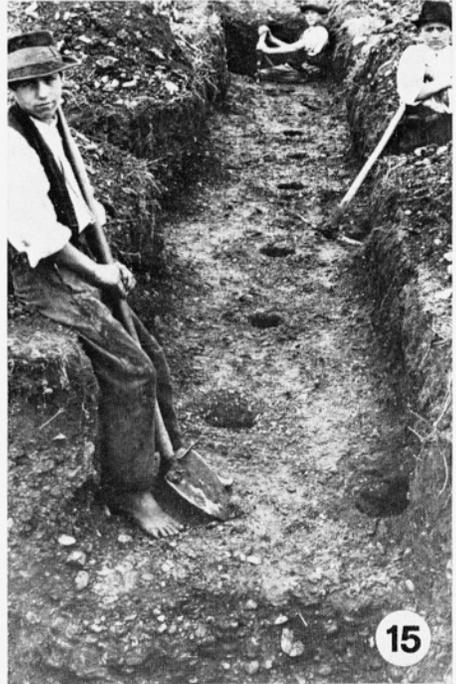
Abb. 15 Westmauer des Zwischenturmes III' (Inv. Nr. 5168 = Bericht 1934, Beil. II,
Abb. 4). —
Zahodni zid vmesnega stolpa III' (Inv. št. 5168 = Bericht 1934, priloga II, sl. 4)

Abb. 16 Nordmauer des Zwischenturmes I' (Inv. Nr. 5167). —
Severni zid vmesnega stolpa I' (Inv. št. 5167)

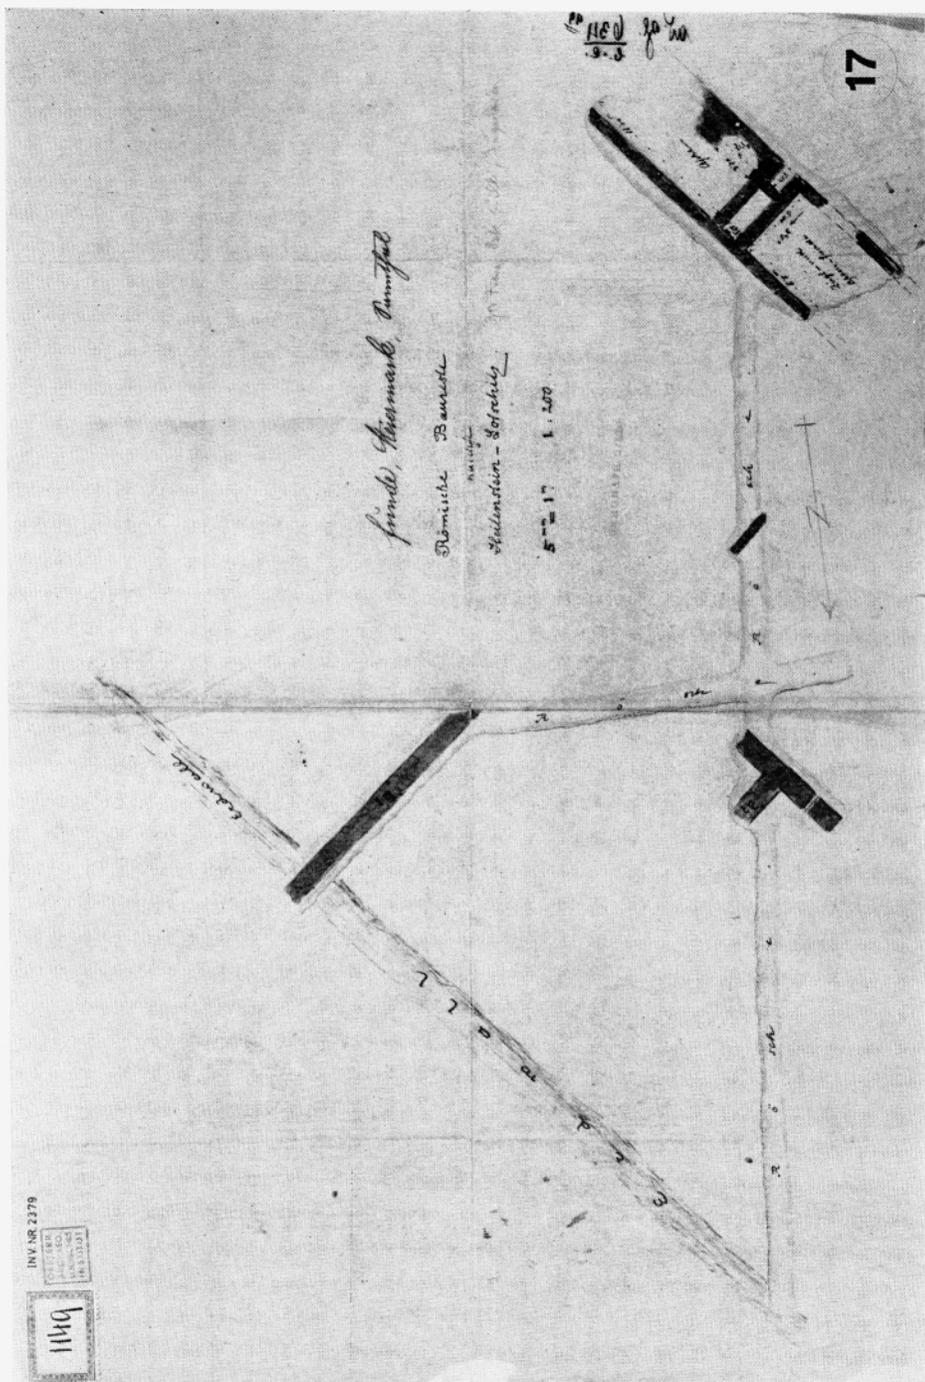
Abb. 17 Plan der Grabung Riedl 1899 (Plan Nr. 14 = Inv. Nr. 2379 = MZK 1899, Fig. 11). —
 Načrt Riedlovih izkopavanj 1899 (Načrt št. 14 = inv. št. 2379 = MZK 1899, Fig. 11)

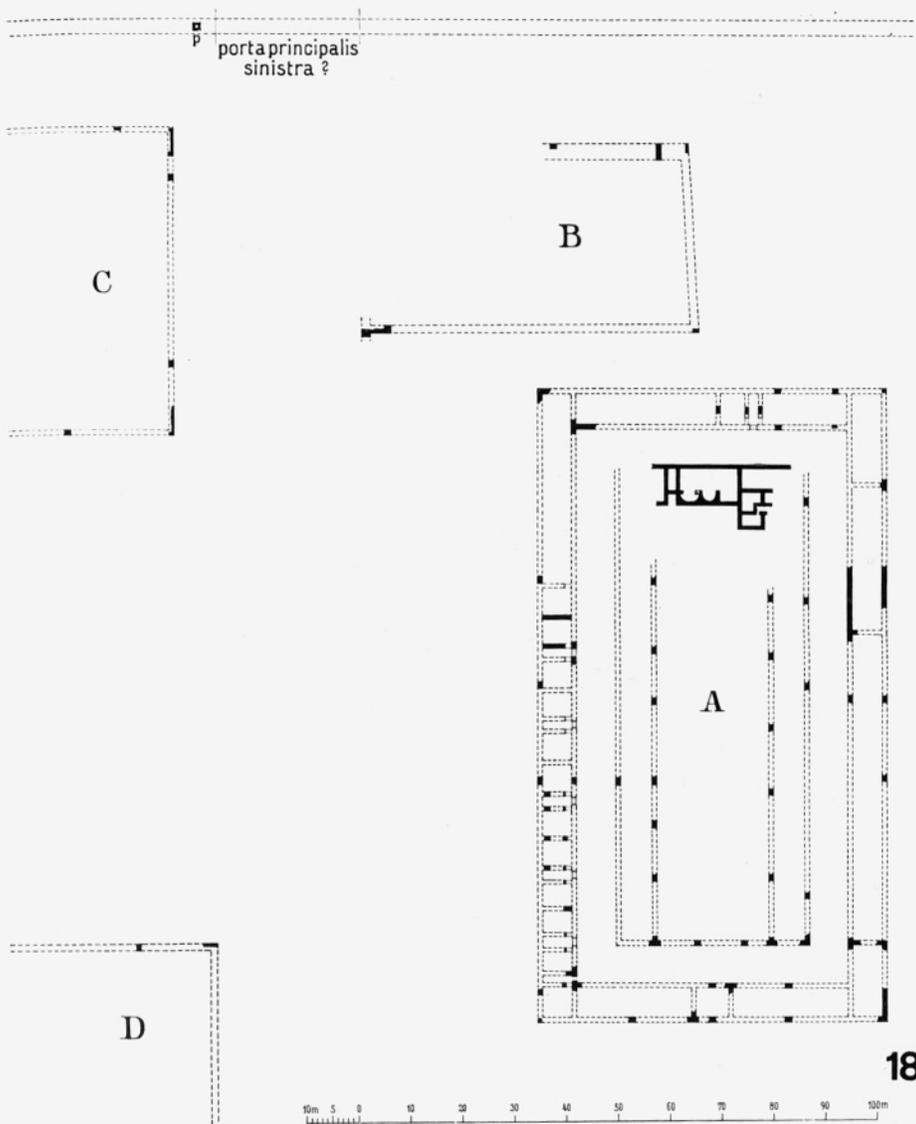
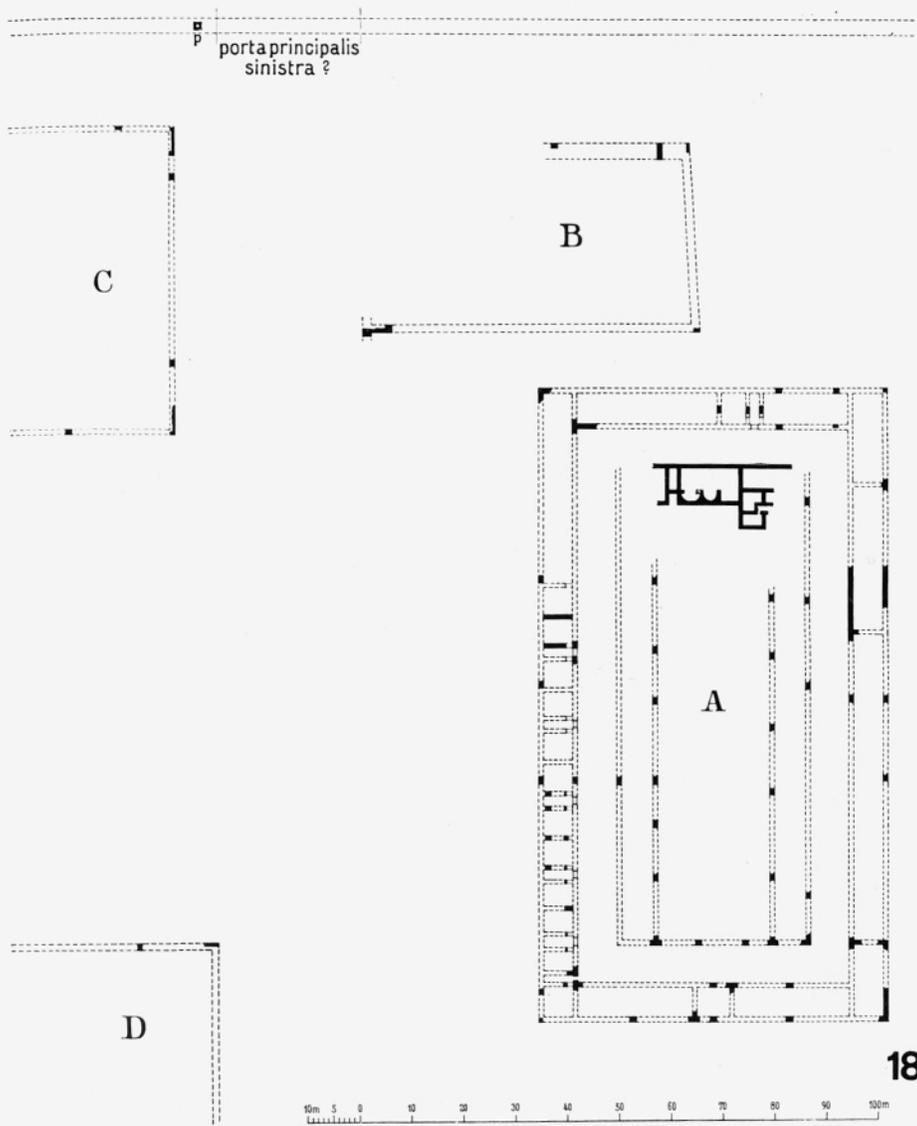
Abb. 18 Innenbauten A—D (Plan Nr. 4 = Inv. Nr. 112 = *Bericht 1919*, Abb. 56). —
Zgradbe A—D (Načrt št. 4 = inv. št. 112 = *Bericht 1919*, sl. 56)

4. Inv. Nr. 112, Abb. 18. Ohne Titel, Detailgrundriß der bis 1917 festgestellten Teile der Innenbauten des Lagers (A—D), M 1 : 400, publ. *Bericht 1919*, Abb. 56.

Am oberen Rand der Verlauf der Lagermauer mit der vermutlichen Lage der *porta principalis sinistra* angedeutet, links davon eine kleine Sondage angeben, in welcher wieder ein Pilotenloch angetroffen worden ist, das, wie die spätere Grabung ergeben hat, an der Westseite der Außenfront des Tores lag (vgl. Plan Nr. 7).

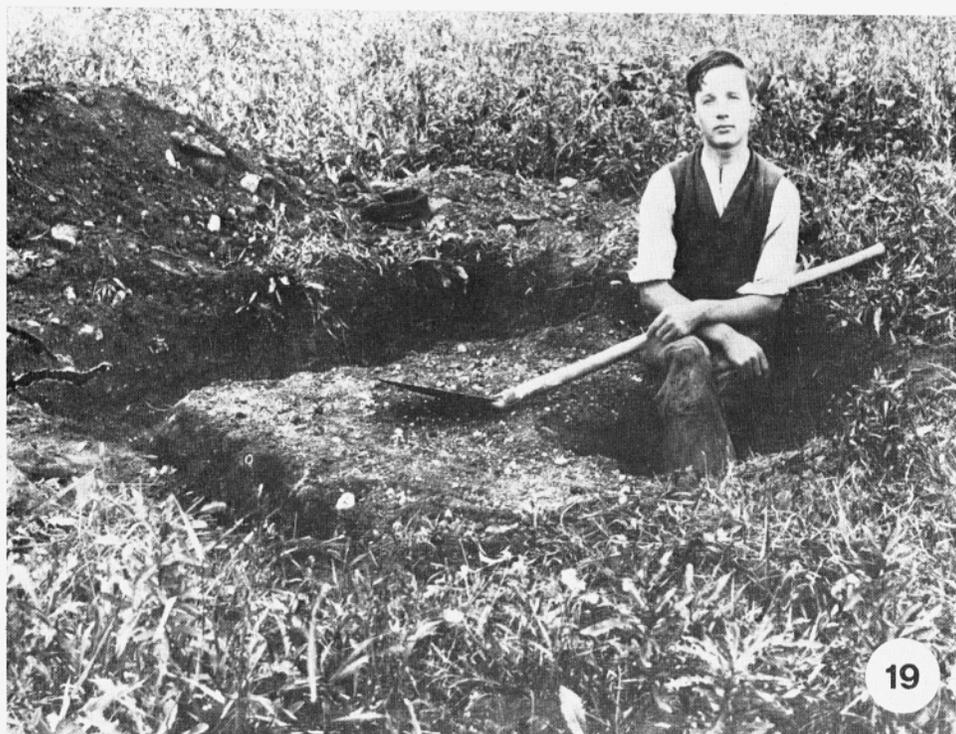
Abb. 19 Nordecke des Gebäudes E (Inv. Nr. 5166 = *Bericht 1934*, Beil. I, Abb. 1). —
Severni vogal zgradbe E (Inv. št. 5166 = *Bericht 1934*, priloga I, sl. 1)

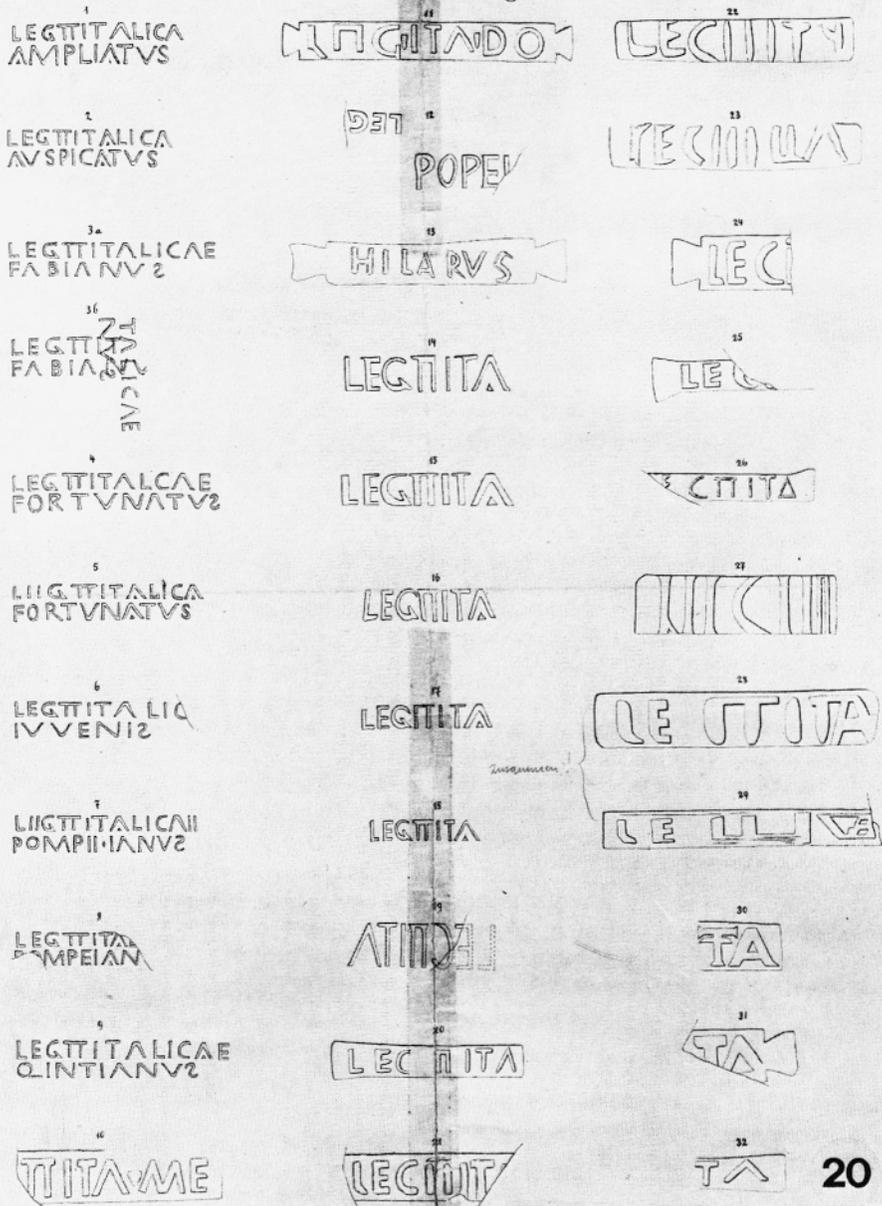
Abb. 20 Ziegelstempel (Inv. Nr. 609). —
Žigi na opekah (inv. št. 609)

Ziegelstempel aus Lotschitz (gefi. Sommer 1916).
