ZU DEN GRABUNGEN F. LORGER'S IM LEGIONSLAGER LOČICA (=LOTSCHITZ)

M. KANDLER

Österreichisches Archäologisches Institut, Wien

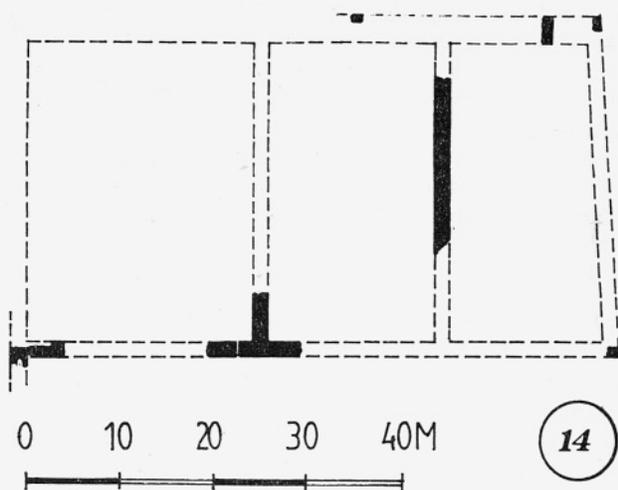
Fig. 14 Bau B. Nach Plan Nr. 4 (Inv. Nr. 112) mit versuchweiser Eintragung der von Riedl festgestellten Mauerzüge. —
Zgradba B. Po načrtu št. 4 (inv. št. 112) s poskusnim vrisom zidovja, ki ga je ugotovil Riedl

*Bau B (Fig. 14)*⁸³

Drei diesem Gebäude zugehörige Mauerzüge hat bereits Riedl bei seiner Versuchsgrabung angeschnitten, ohne daß ihre Zusammengehörigkeit festgestellt worden wäre (**Abb. 17**). Der Grundriß des Baues wurde von Lorger dann weiter vervollständigt, aber nicht zur Gänze geklärt (**Abb. 18**). Riedl fand zwei 1,50 m starke auf beiden Seiten ausgebrochene (oder nur nicht weiter ausgegrabene?) Mauerstücke, die zwar nicht direkt in Zusammenhang standen, aber zueinander einen rechten Winkel einschlossen. Das eine Mauerstück, NW/SO orientiert, war durch einen schmalen Schlitz unterbrochen. Von ihm zweigte, ebenfalls im rechten Winkel, eine Mauer, 1,43 m stark, nach NO ab, die ebenfalls nach wenigen Metern abbrach bzw. nicht weiter verfolgt wurde. Lorger konnte bei seinen Untersuchungen die beiden östlichen Ecken des Gebäudes fixieren, aus deren Lage hervorging, daß die Abschlußmauer des Baues auf dieser Seite nicht im rechten Winkel zu den Längsmauern stand. Die nördliche Längsmauer wurde mit einer Breite von 3,10 m⁸⁴ gemessen, der Grund für diese auffallende Mächtigkeit ist nicht bekannt. Nach diesem Befund errechnete Lorger für den Bau eine Breite von 37 m und eine Länge von 65 m. Vor allem bei der Breitenangabe ist aber der Befund an der südwestlichen „Ecke“ nicht berücksichtigt, aus dem ersichtlich ist, daß die westliche Quermauer (Breite etwa 1,80 m) hier mit der südlichen Längsmauer tatsächlich keine Ecke bildet, sondern darüber hinaus weiter führt! Das allerdings nur sehr kurze (nach dem Plan nicht ganz 1 m) festgestellte

Mauerstück läßt leider keinen Schluß auf den weiteren Verlauf zu, vielleicht handelt es sich um einen Mauerpfeiler? Eine größere Ausdehnung des Baues in diese Richtung kann man sich nur schwer vorstellen, da der zwischen A und der bis jetzt angenommenen S-Front von B liegende unverbaute Raum ohnedies nur etwa 11 m breit ist.
