ARHITEKTONSKI RAZVOJ KRŠANA

Marijan BRADANOVIĆ

OKOLICA, POLOŽAJ, IZGLED I URBANISTIČKI
ODNOSI POJEDINIH DIJELOVA NASELJA

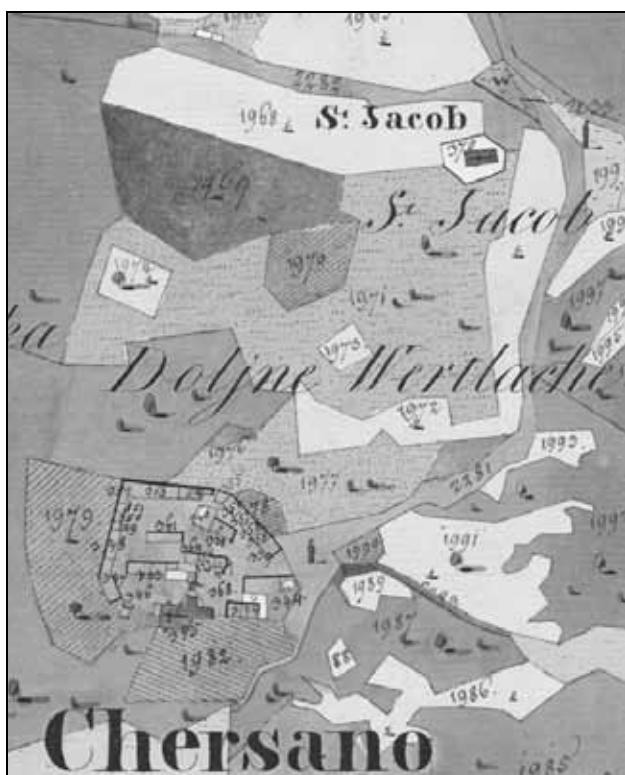
Sl. 2: Kršan i crkva sv. Jakova podno naselja 1821. godine (Archivio di Stato di Trieste).

4 Na prvom austrijskom katastru još je u jugozapadnom dijelu kaštela postojao istak, koji se protezao i na unutarnji prostor sadašnjih ruševnih ostataka kuhinje s velikim ložištem u dvorištu kaštela. Usp. AST, 1.

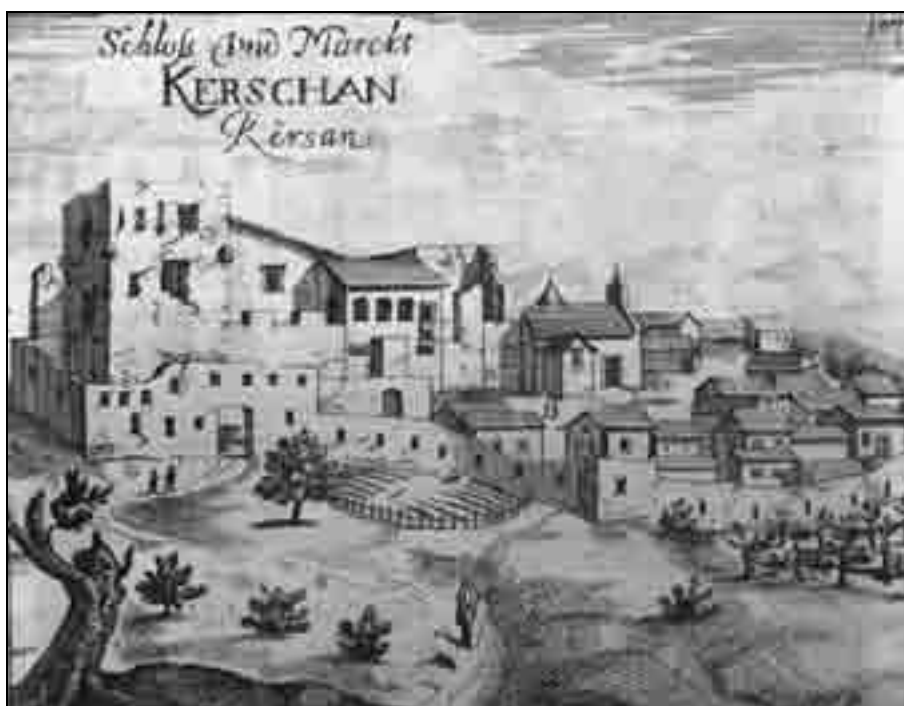
Sl. 3: Schloss und Marckt Kerschlan (Valvasor, 1689).

6 Kod Valvasora su kršanske zidine uglavnom još bile slobodne od prigradnji i tek je nekoliko najmanjih kuća bilo uz njih prislonjeno ili položeno u neposrednoj blizini.

od vlasnika kaštela.¹¹ Iz toga je vremena klasicističkih adaptacija i portal koji vodi u renesansno presvođeno prizemlje palasa (u odnosu na dvorište s cisternom), s natpisom G. Z. 1834, te zajedničko vanjsko stubište palasa i stambenoga prostora prohodne kule, zatim kuhinja s velikim ložištem u dvorištu i uspostava novoga, reprezentativnoga ulaza sa prilaznim stubištem iz pravca crkve. U vrijeme izvedbe ovoga, zapadnoga ulaza u kaštel, vjerojatno je porušen jugozapadni istak, moguća kula, koji nam je dokumentirao katastar iz 1821. godine a u ruševnom se stanju raspoznaje i kod Valvasora (AST, 1; Valvasor, 1689, XI, 301, list 107).

Velika kuhinja nastala je većim adaptacijama, pregradnjama i rušenjima u XIX. stoljeću. Kao okvir njezinoga ulaza iz pravca dvorišta s cisternom, iskorišten je jedan kasnogotički portal, koji se prvotno vjerojatno nalazio negdje u reprezentativnom dijelu feudalčeve rezidencije. Portal je pravokutno profiliran, ukrašen vješto izvedenim štapnim profilom i otklesanim grbom. Na južnom zidu kuhinje sačuvano je veliko ložište a s vanjske strane toga tanjega i nepravilnije građenoga ziđa i jedna zazidana puškarnica baroknoga postanka, nalik onima na lomljencem zidanom istaku istočnoga zida kaštela. Na Valvasorovom prikazu Kršana u ovom se području naziru ruševni ostaci jugozapadne kule kaštela (Valvasor, 1689, XI, 301, list 107).

je natpisom u 1676. godinu.¹⁹ Valvasor nam je dokumentirao ovu fazu jednobrodne crkve, kraće za prostor sadašnjega prezbiterija, s kapelom pridodanom uz sjeverni perimetralni zid. Na sjevernom su zidu danas vidljiva dva jača glatko i ravno ožbukana istaka prekrivena kanalicama. Ispod nove obrade, vjerojatno se kriju gotički kontrafori. Ovdje treba spomenuti da je, prema tradiciji, po ukidanju pavlinskoga reda koncem XVIII. stoljeća, par oltara koji se nalazi u novoj, južnoj lađi prenesen iz pavlinske crkve na Čepičkom jezeru (Fučić, 1953, 93). Tradiciju preseljenja inventara pavlinske crkve možda potvrđuju drvozrebarene skulpture svetaca glavnoga oltara kršanske crkve, na kojima se raspoznaje karakteristična manira pavlinske drvorezbarske radionice P. Riedla. Na zaravni ispred crkve (katastarska čestica (k. č.) 362 k. o. Kršan) nekoć se prostiralo groblje. Podno crkve uzdiže se zvonik, koji je u još uvijek prisutnoj baroknoj tradiciji podignut 1803. godine.

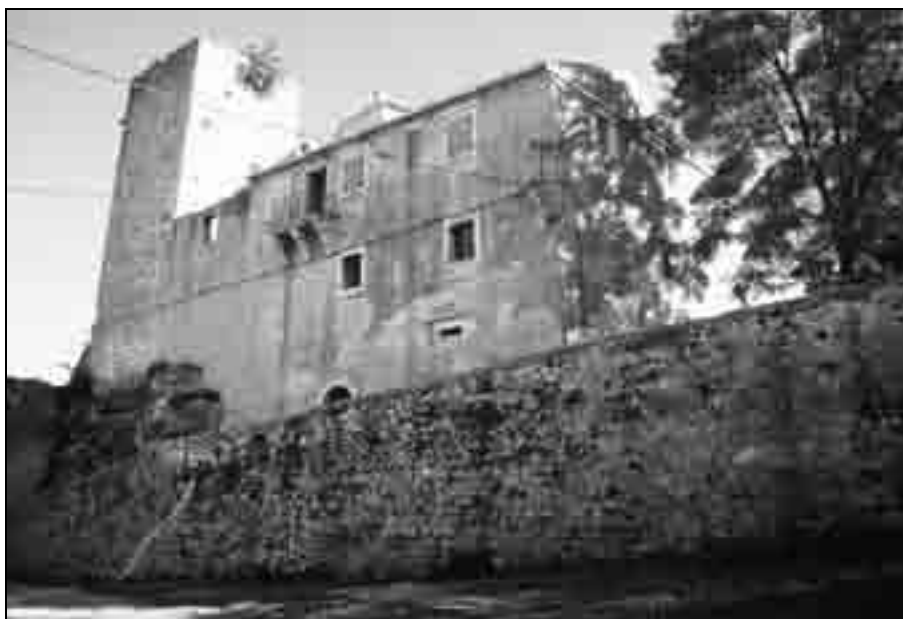
Sl. 4: Sjeverno pročelje utvrđene plemićke rezidencije (foto: D. Krizmanić).

Put opločen "na nož" slaganim, priklesanim lomljenjem, iz pravca glavnih gradskih vrata vodi do glavnog ulaza u utvrđenu feudalčevu rezidenciju. Izvorno se nad ulazom vjerojatno uzdizala prohodna kula. Ispred njega nalazilo se niže predziđe dokumentirano kod Valvasora, čiji su preostaci možda sačuvani u ogradi i podzidu prilaznoga puta prema ulazu u utvrđenu plemićku rezidenciju.⁸ Među danas vidljivim otvorima na sjevernom pročelju, najstariji je jedan pravokutni, horizontalno položeni otvor za vatreno oružje, još na kasnogotički način skošenih bridova okvira, smješten u nižoj zoni ziđa, zapadnoga krila ulaznog dijela. Upravo ta puškarica, uz još jednu, nasuprotnu, smještenu na istočnom dijelu pročelja ulazne prohodne kule, prikazana je kod Valvasora (Valvasor, 1689, XI, 301, list 107). Druga danas nije vidljiva, ali vjerojatno bi se pojavila po uklanjanju žbuke sa pročelja. U višoj zoni prvoga kata, nalazi se par jednostavnih pravokutnih prozora obrubljenih kamenim gredama. U visini završnoga, drugoga

kata, nižu se tri velika prozora, ukrašena plitkim povijanim konzolama i vijencima kasnobaroknoga oblikovanja. Prva su dva, skupa sa sasvim sigurno još novijim, jednostavnije profiliranim vratima koja izlaze na balkon, gušće položena, a njihov se raspored izrazito podudara s trima većim, polukružno zaključenim otvorima, prikazanim kod Valvasora. Takvi prozori kakvi su nam dokumentirani kod Valvasora, sigurno nisu imali veze s fortifikacijskom funkcijom, no nisu bili neuobičajeni u višim etažama, tj. u stambenim dijelovima, kasnosrednjovjekovnih kula kaštela. Danas nije moguće egzaktno utvrditi njihov izvorni izgled i dimenzije, jer se na njihovom mjestu sada nalaze veći pravokutni otvori. Ipak, dimenzijama ovih otvora može odgovarati luk renesansne monofore koji je sekundarno uzidan u nasuprotnu, jugoistočnu kulu kaštela.⁹ Zanimljivi su, za svoju sadašnju funkciju predimenzionirani, trostruki konzolni nosači balkona, koji sasvim podsjećaju na konzole berteski, poput one sačuvane nad pičanskim glavnim vratima ili, još više, one smještene uz polukružnu kulu, na istočnoj strani pazinskoga kaštela. Kroz

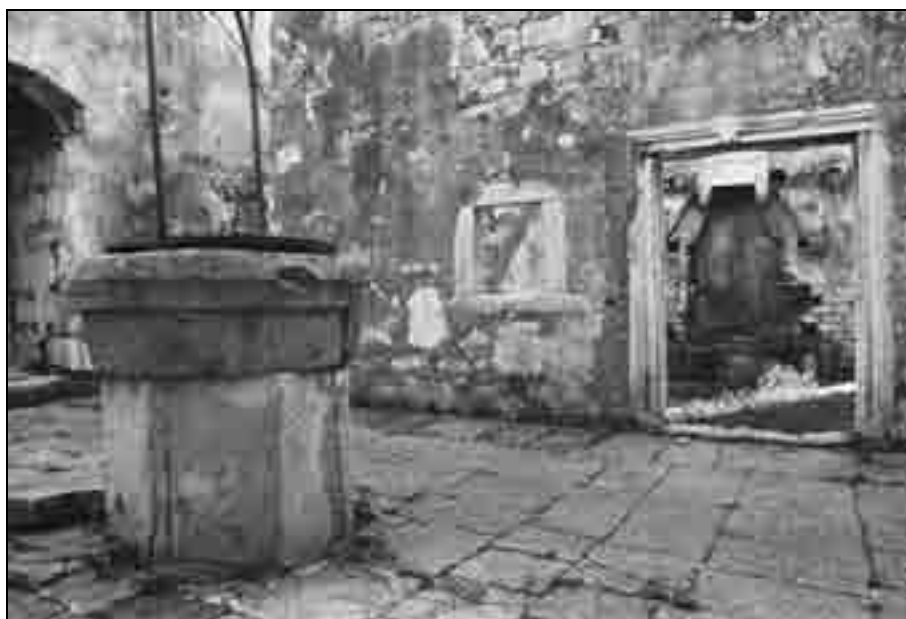
Sl. 5: Kruna cisterne i pročelje kuhinje u dvorištu utvrđene plemićke rezidencije (foto: D. Krizmanić).
Fig. 5: The cap of the cistern and the kitchen façade in the yard of the fortified residence of the feudal lord (photo: D. Krizmanić).

Glavno dvorište s cisternom vjerojatno je imalo raniju fazu, koja je neposrednije korespondirala s nivoom ulaznoga hodnika i prizemlja kaštela. Postojeća cisterna umetnuta je u XVII. stoljeću, o čemu svjedoči forma otučenoga štita, sačuvanoga u donjem dijelu njezinoga kruništa. Na štitu se sada razaznaje samo dio datacije. Danas su još jedva vidljive jedinica i odmah iza nje šestica a Fučić je čitavu dataciju pročitao kao 1666 (Fučić, 1953, 91).

Iz klasicističke su faze prve polovine XIX. stoljeća, opločenje i novo krunište cisterne, koje je nasadeno na ranije poligonalno grlo. Novo krunište također ima sačuvanu dataciju (G. Z. F.F. 1834). Na vijencu nove krune pliće su uklesani inicijali G. S. što se, kao i glavni natpis, možda odnosi na Giuseppea Sussanija, jednoga

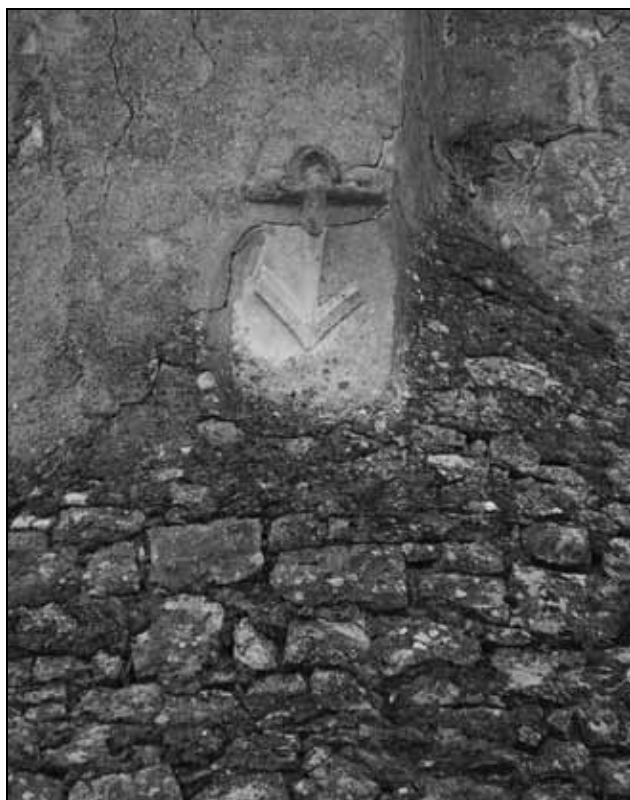
Sl. 6: Gotička strelica grba Kršanskih pretvorena je u sidro grba obitelji De Fin (foto: D. Krizmanić).

zorskoga otvora i fino žbukanje unutarnjega lica, dok je četvrti zid počivao na luku, tom prilikom sazidanom između ugla utočišne kule i palasa. Zid je opremljen istovjetnim prozorskim otvorom. Dodatnim probijanjem ziđa palasa ova je prolazna prostorija dobila još jedan ulaz. Sačuvan je i otisak njezinoga jednostrešnoga krovništa kao i konzola koja je nosila krovnu gredu. Na opisanom vanjskom istočnom zidu koji spaja kulu s palasom, kao zanimljivost treba spomenuti sekundarno ugrađen grb Kršanskih (konkavna forma upućuje na XV. ili XVI. stoljeće) koji je snalažljivom intervencijom u žbuci, pretvoren u grb obitelji de Fin, tj. strijela je pretvorena u sidro.

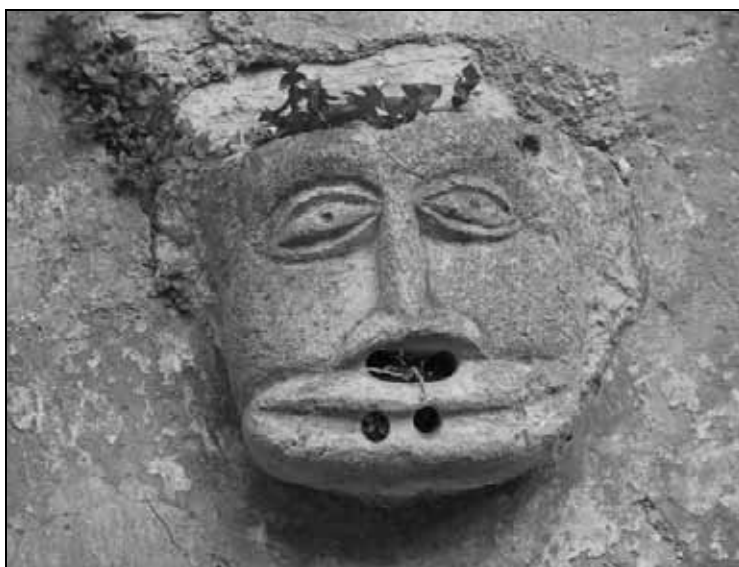
Sl. 7: Gotička vodoroga sekundarno uzidana u zapadno pročelje palasa (foto: B. Milković).

Zapadni zid nadogradnje palasa, zidan daleko nekvalitetnijim opusom od donjih zona ima niz velikih prozorskih otvora XIX. stoljeća. Ondje je sekundarno ugrađen jedan zoomorfni maskeron koji je izvorno imao funkciju vodorige.¹² Od južne nadogradnje palasa,

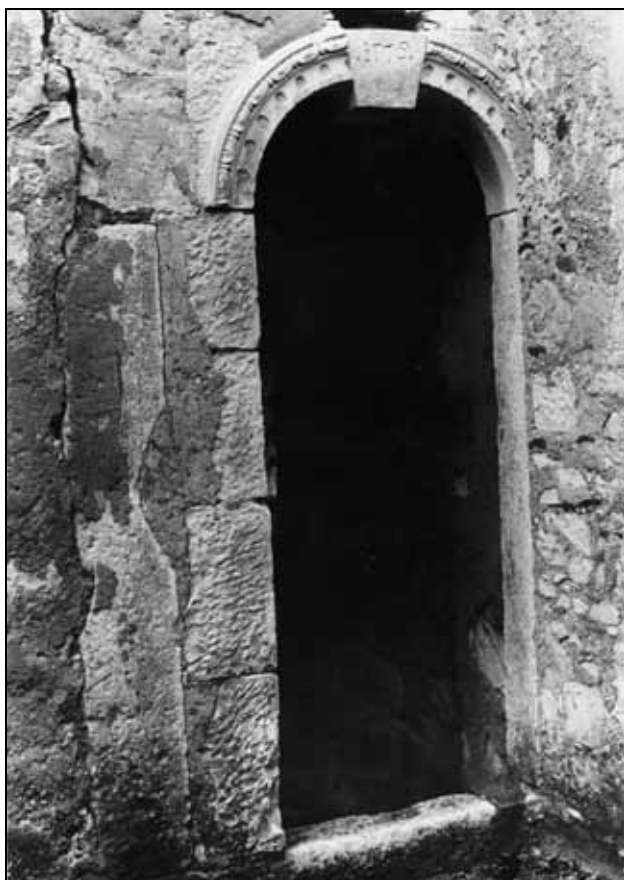
Sl. 8: Sekundarno iskorišteni dijelovi renesansne monofore sa zaglavnim kamenom iz 1776. godine, koji datira jednu od adaptacija utvrđene plemićke rezidencije (fototeka Konzervatorskoga odjela u Rijeci).

Jugoistočna je kula najprije u razdoblju kasnoga baroka a zatim i u posljednjoj fazi nadogradnje kaštela u XIX. stoljeću, bila inkorporirana u palas, pa se prije sanacijskoga zahvata (koji bi ujedno trebao biti konzervatorsko-istraživački), teško razaznaju njezini primarni oblici, osobito dijelovi prizemlja i suodnos s izvornim zidom palasa (između njih se prostirao hodnik čiji se svod nedavno urušio). Čini se da je u ruševnom stanju prvenstveno zbog velikih perforacija koje je pretrpjela izvedbom prozorskih otvora u XIX. stoljeću. Kod Valvasora se ova kula djelićem nazire u drugom planu a prikazana je u imponantnoj visini, no već u ruševnom stanju. Mjestimično otpala žbuka u donjim zonama vanjskog zida kule otkriva nam vrlo kvalitetni, uslojeni gradbeni slog ali i karakteristične, zazidane otvore za vatreno oružje u formi položenoga pravokutnika. Dio primarnih struktura poveznice palasa sa jugoistočnom kulom urušio se 2002. godine. Zanimljiv je jedan naknadno probijeni otvor kojim je ovaj prostor, očito u fazi kada je već izgubio obrambenu funkciju, komunicirao s dvorištem kaštela. Luk otvora nastao je adaptacijom segmenata jednoga vrlo kvalitetno klesanoga ranorenesansnog prozora u koji je, očito u vrijeme sekundarnog ugrađivanja, ubačen zaglavni kamen s datacijom u 1776. godinu (foto-dokumentacija Konzervatorskog od-

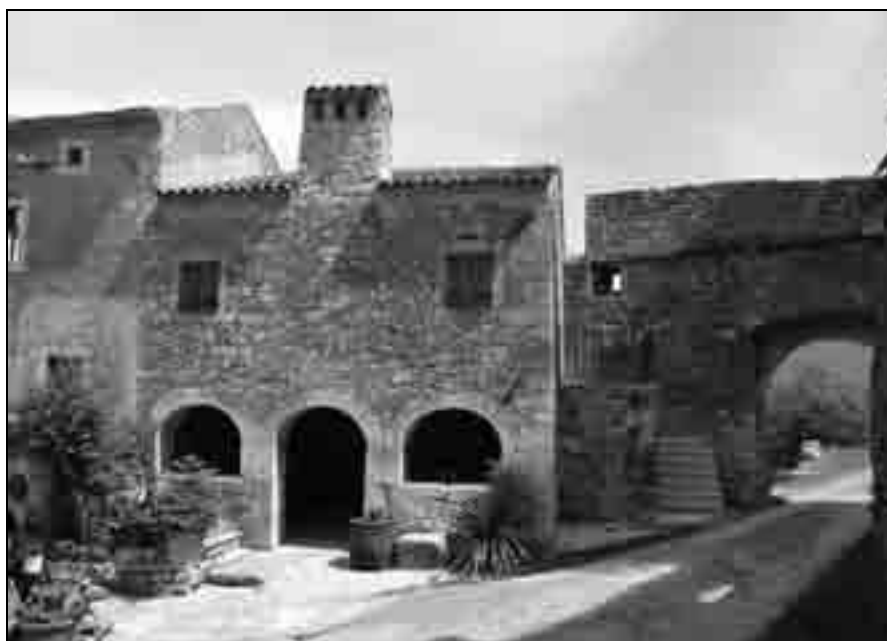
Sl. 10: Kršanska kašća s ložom (foto: K. Lazarić).

Posljednja se u sjeveroistočnom nizu nalazi nedavno sanirana loža ili kašća, prizemnoga dijela pročelja raščlanjenoga trima robusnim renesansnim lukovima, središnjim ulazom i parom širih pobočnih otvora. Katni dio pročelja raščlanjen je parom pravokutnih prozorskih otvora a po sredini ga kruni dimnjak ložišta, smještenoga na katu. Južni, bočni pogled, raščlanjen je jednim lukom prizemlja, koji se nadovezuje na raščlambu pročelja i katnim pravokutno oblikovanim ulazom, do kojega vodi novo vanjsko stubište. Sudeći prema dokumentiranim preostacima, prvotno je stubište bilo vrlo usko i izvedeno od grublje klesanih pragova. Loža je izvrsno položena pokraj gradskih vrata, pročelja okrenutoga prema nekadašnjem trgu, bolje rečeno poljani pokraj ulaza u podgrađe. Začelje lože izvorno je u visini kata bilo raščlanjeno parom malenih četvrtastih prozorčića, izvedenih masivnim kamenim gredama. Jedan je u potpunosti sačuvan a drugome se, prije nedavne obnove lože, tek nazirao otisak na ruševnom dijelu ziđa. Osim profilacija otvora, bolje su obrađeni i masivni ugaoni klesanci, dok je preostatak ziđa građen priklesanim lomljenjem, uz obilnije korištenje veziva. To nije slučaj na dobro uslojenom ziđu pročelja, koje predstavlja integralni dio zidina. Kršanska kašća dobro predstavlja narav ovakve, reprezentativnije, no ipak posve pučke gradnje, na području istočne Istre u doba renesanse. Karakteristična je tehnika zidanja neuslojenim lomljenjem, uz dobro klesane ugaone kvadre i okvire fasadnih otvora. Sličnoga je oblikovanja nešto raskošnija boljunska kašća, s prizemnom ložom raščlanjenom robusnim stupovima ali i niz boljunskih kuća čiji su detalji oblikovanja arhitektonske plastike podudarni onima kršanske kašće. Škola na k. č. 369 veća je katnica dobro očuvanoga obodnoga ziđa, bez krovišta i međukatne konstrukcije. Zidana je na prijelazu XIX. u XX. stoljeće, no još uvijek korištenjem tradicionalnih tehnika i materijala.

Renesansno oblikovanje ima loža s kašćom, prostoriom na katu u kojoj se čuvala desetina. Prigradna je uz unutrašnje lice zidina, pokraj ulaza u utvrđeno podgrađe. Pročeljem je bila orijentirana prema poljani, glavnom stjecištu, podno ulaza u utvrđenu plemićku rezidenciju. Ona nalikuje boljunskoj loži, koja ima nešto raskošnije pročelje, s arkadama na stupovima, no radi se o tipološki istoj gradnji, raširenoj na području unutarnje Istre, rastvorenoga prizemlja i relativno zatvorenoga kata za čuvanje dobara, tj. neke vrste rustificiranoga fontika, kojem se prilazilo bočnim vanjskim stubištem.²⁷ Lože su zidane na isti način, priklesanim lomljencem (izuzevši začelje kršanske koje predstavlja integralni dio zidina) uz uporabu ugaonih klesanaca i masivne arhitektonske plastike. Vjerojatno su prema uzoru na kršansku ložu nastale nešto kasnije i znatno rustičnije njezine sljedbenice u Šumberu i Kašćerzi. Na dijelu kuća u kršanskom podgrađu, najčešće u razini prizemlja a ponegdje i na katu, još se dobro uočava karakteristična robusna arhitektonska plastika mjesnih klesara iz razdoblja renesanse. Tadašnje prizemnice i pokoja katnica zidane su lomljencem a bolje su im klesani ugaoni blokovi i okviri otvora. Znatno su rustičnije građene od rijetkih preostalih gotičko-renesansnih kuća pazinskoga podgrađa, otprilike jednako poput onih u Boljuni a bolje od onih u Šumberu i Kašćerzi.

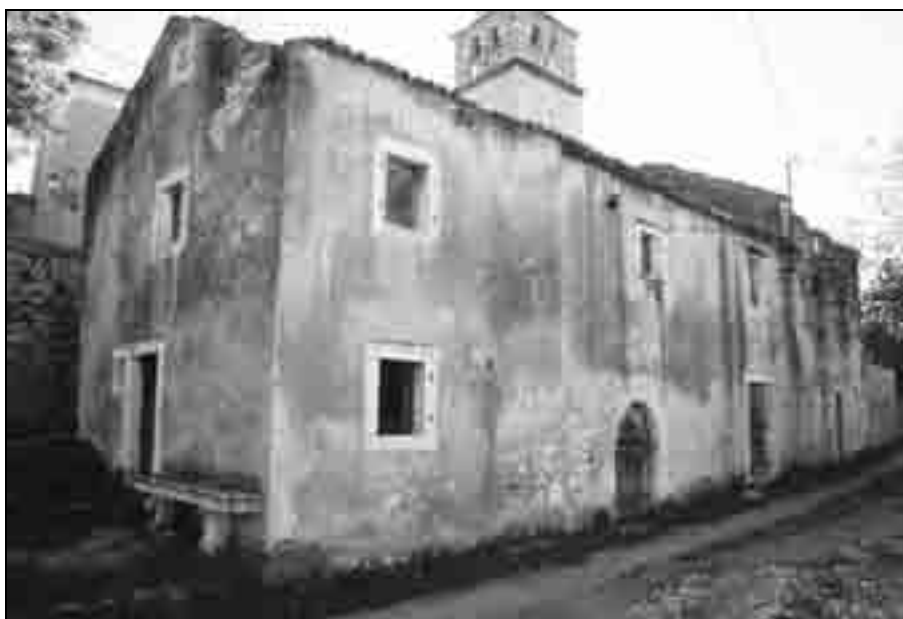
Sl. 11: Kućni niz u podgrađu položen južno od glavnoga puta, kamena klupa okrenuta je prema poljani s unutarnje strane ulaza u podgrađe (foto: M. Barada).
