## VRANJE BEI SEVNICA

### *Siedlungsgeschichtliche Untersuchungen*

THILO ULBERT

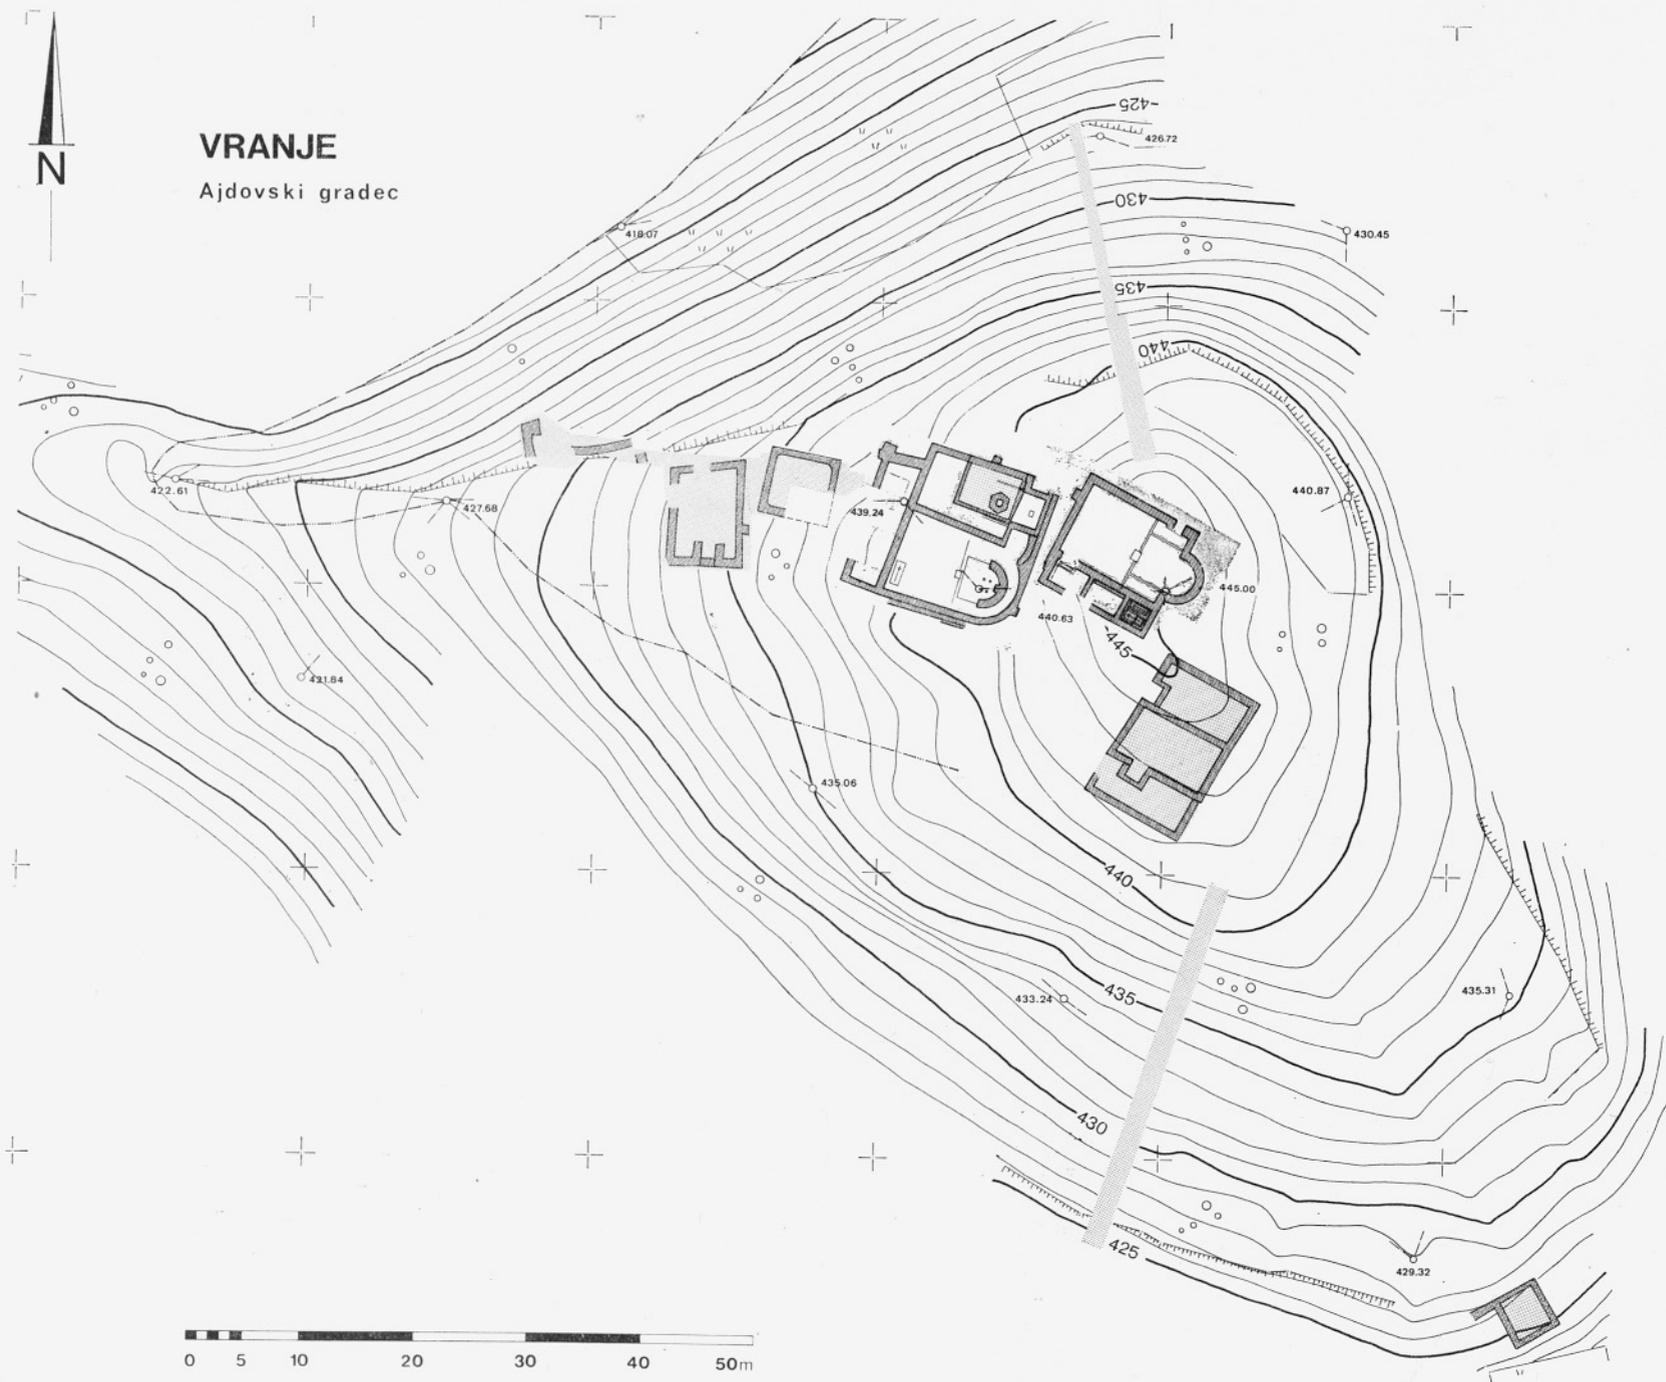
2 Vranje, Ajdovski Gradec, Gesamtplan. — Vranje, Ajdovski gradec, celoten načrt

Unser Schnitt wurde so angelegt, daß er den Anschluß zur Westwand der Vorhalle der unteren Kirche herstellt (vgl. Profilzeichnung Abb. 8, Gesamtplan Höhenpunkt 439, 24). Er endet nach einer Länge von 32 m; die Höhendifferenz beträgt vom Anfang bis zum Endpunkt 14,30 m. Die Schnittbreite hatte sich nach den Geländevoraussetzungen zu richten (dichter Baumbestand, Steilabfall nach NW). Wo notwendig, wurden Erweiterungen angelegt, wobei zunächst ein durchgehendes Südprofil erhalten blieb und zeichnerisch dokumentiert wurde (Abb. 8).

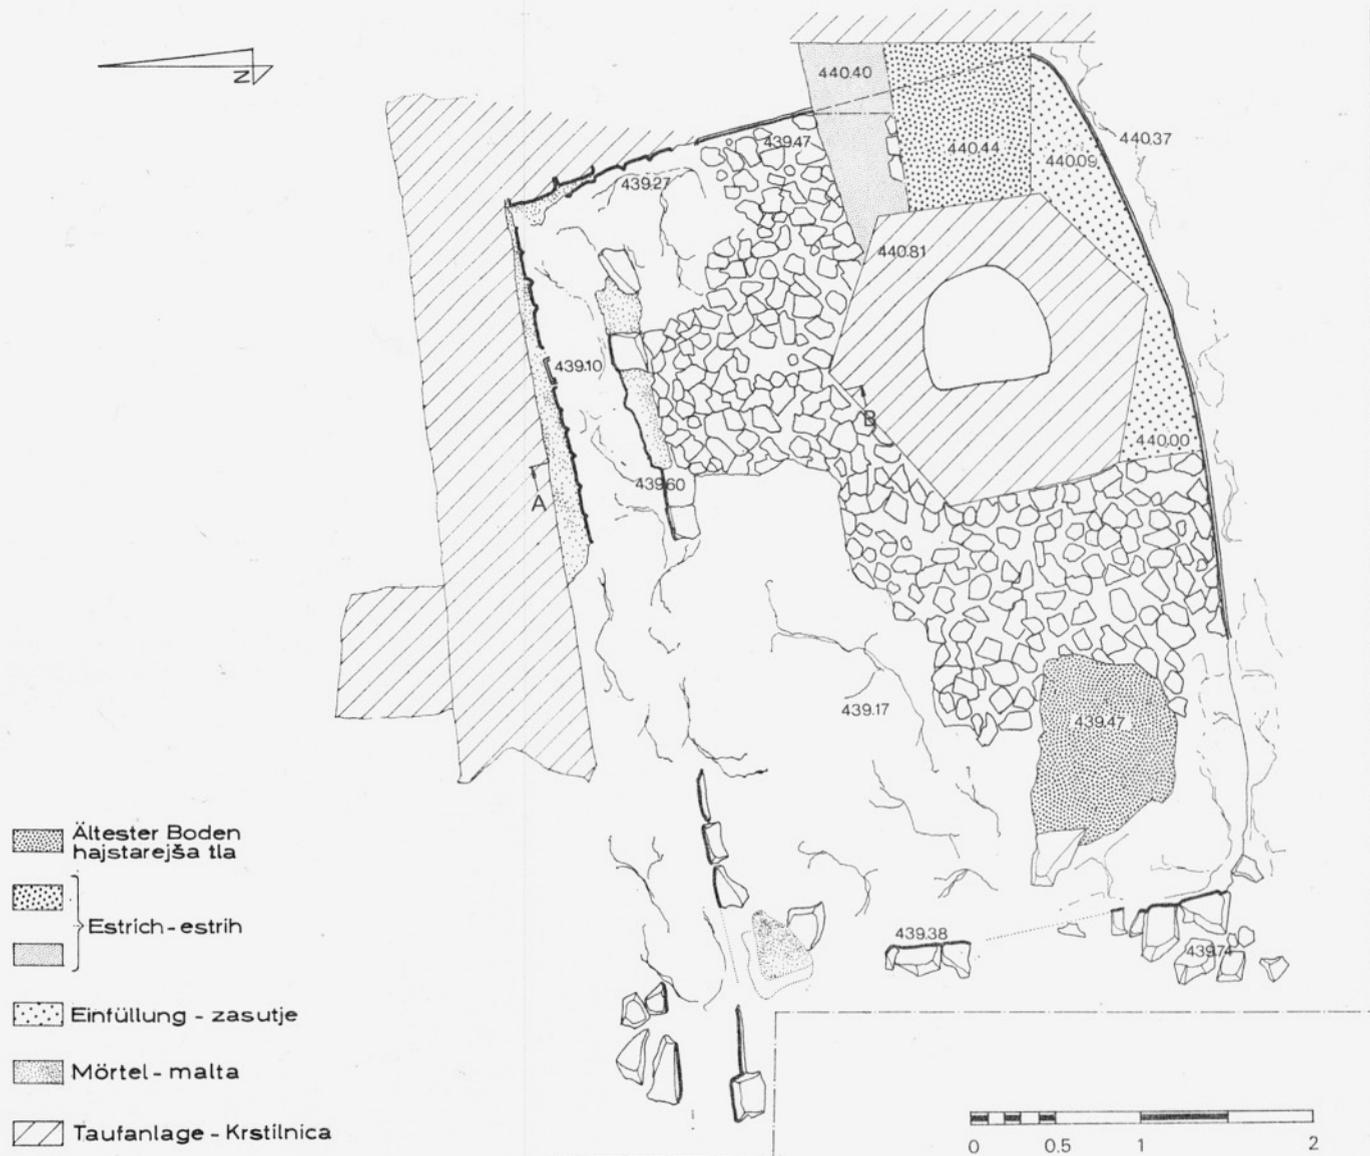
3 Vranje, Ajdovski Gradec, Baptisterium. Reste des älteren Gebäudes. — Vranje, Ajdovski gradec, baptisterij. Ostanke starejše stavbe

Es stellte sich heraus, daß die Taufanlage in der Tat in einem bereits vorhandenen Raum eingerichtet worden war. Zu diesem älteren Raum, der in den Hang eingetieft war, gehört, wie bereits früher angenommen, die gesamte Nordwand des späteren Baptisteriums und ein Teil der Ostwand desselben bis etwa zum Ansatz der Stufe, die in den rechteckigen Chor mit dem Reliquiengrab hinaufführt. In ihren unteren Partien ist die Ostwand ebenfalls aus dem Felsen herausgearbeitet, wie auch die Südwand, von der sich südlich neben dem Becken viel erhalten hat; sie stellt sich auch hier in Form des senkrecht abgearbeiteten Felsen dar. Die Westwand des Raumes war, der Hangkante entsprechend, hochgemauert. Nord- bzw. Südwestecke konnten festgestellt werden, von der Mauer selbst einige Steine. Es ergibt sich ein Raum von  $5 \times 3,50$  m, bei dem die unteren Partien der Wände, die Westwand ausgenommen, aus dem mehr oder weniger hoch anstehenden Felsen bestehen (im N insgesamt über 1 m erhalten). Die Wände, soweit untersucht, also auch der abgearbeitete Fels, waren mit einem kräftigen Kalkverputz ausgekleidet, der starke Spuren von Feuereinwirkung aufwies.

In unerwartet klarer Form bestätigte sich auch, daß dieser Raum bereits in seinem ersten Zustand heizbar war. Der 1972 beobachtete Heizkanal, der westlich im Hang mit einem primitiven Praefurnium endet, Iduft entlang der gesamten Nordwand des Raumes und biegt dann an der Ostwand um, um nach 1 m zu enden. Daraus folgt, daß Nordwand und ein Teil der Ostwand heizbar waren. Von der Wandheizung haben sich die Abdrücke des unteren Teiles der Tubulatur im Mörtel gut erhalten, wobei die Nordwand 11 (Taf. 5), die Ostwand 5 Reihen aufweist. Dabei fand sich sogar noch ein Tubulus in situ. Durch diesen Befund erklärt sich zugleich auch das Vorkommen zahlreicher Tubulusfragmente im gesamten Baptisteriumsbereich.

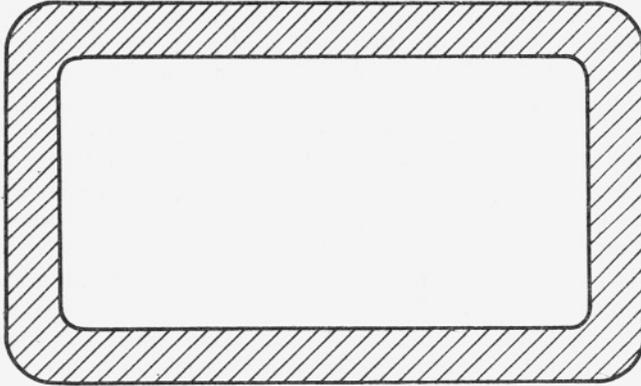
4 Vranje, Ajdovski Gradec, Baptisterium. Älteres Gebäude (a, b), Tubulus-Typen. — Vranje, Ajdovski gradec, baptisterij. Starejša stavba a, b; tipi tubulov

Es treten zwei verschiedene Tubulustypen auf: der eine, der noch in situ in der Wand erhalten ist, besitzt einen offenen Querschnitt und bedarf eines Gegenstückes oder einer anderen Abdeckung etwa in Form von Wandverputz (Abb. 4 a). Der andere Typ ist geschlossen (Abb. 4 b). Typ 1 ist offenbar der ältere, da er die untere Tubuluslage markiert, während Typ 2 nur im Schutt gefunden wurde, also aus höheren Mauerpartien stammt.

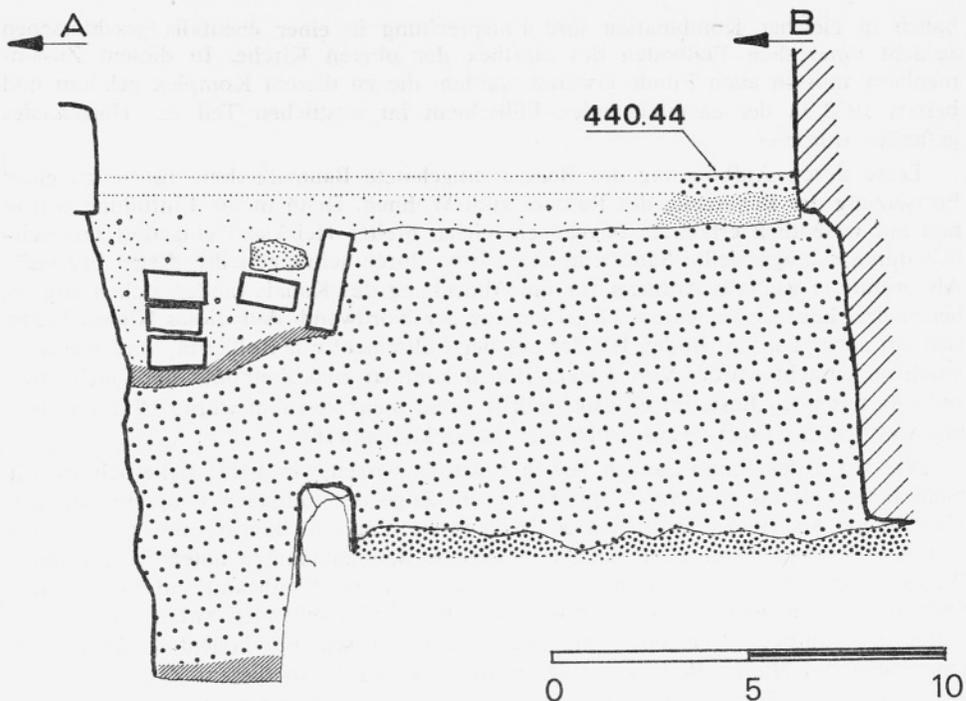
5 Vranje, Ajdovski Gradec, Baptisteriumsbereich. Älteres Gebäude, Profil. — Vranje, Ajdovski gradec, območje baptisterija. Starejša stavba, profil

Ein 1974 nördlich des Taufbeckens aufgenommenes Profil (Abb. 5, Taf. 4) trägt wesentlich zur Klärung des Befundes bei. Der älteste Fußboden schloß überall an die Wände an, wo diese nicht beheizt waren. Dort nämlich, also an Nord- und einem Teil der Ostwand, verlief in einem durchschnittlichen Abstand von 50 cm eine vertiefte Heizrinne, deren innere Kante von teilweise vermörtelten Steinen gebildet wird. Diese Steinreihe diente ursprünglich als Auflager für die obere Abdeckung des Heizkanales. Auf Höhe ihrer Oberkante setzen auch die Heiztubuli an.

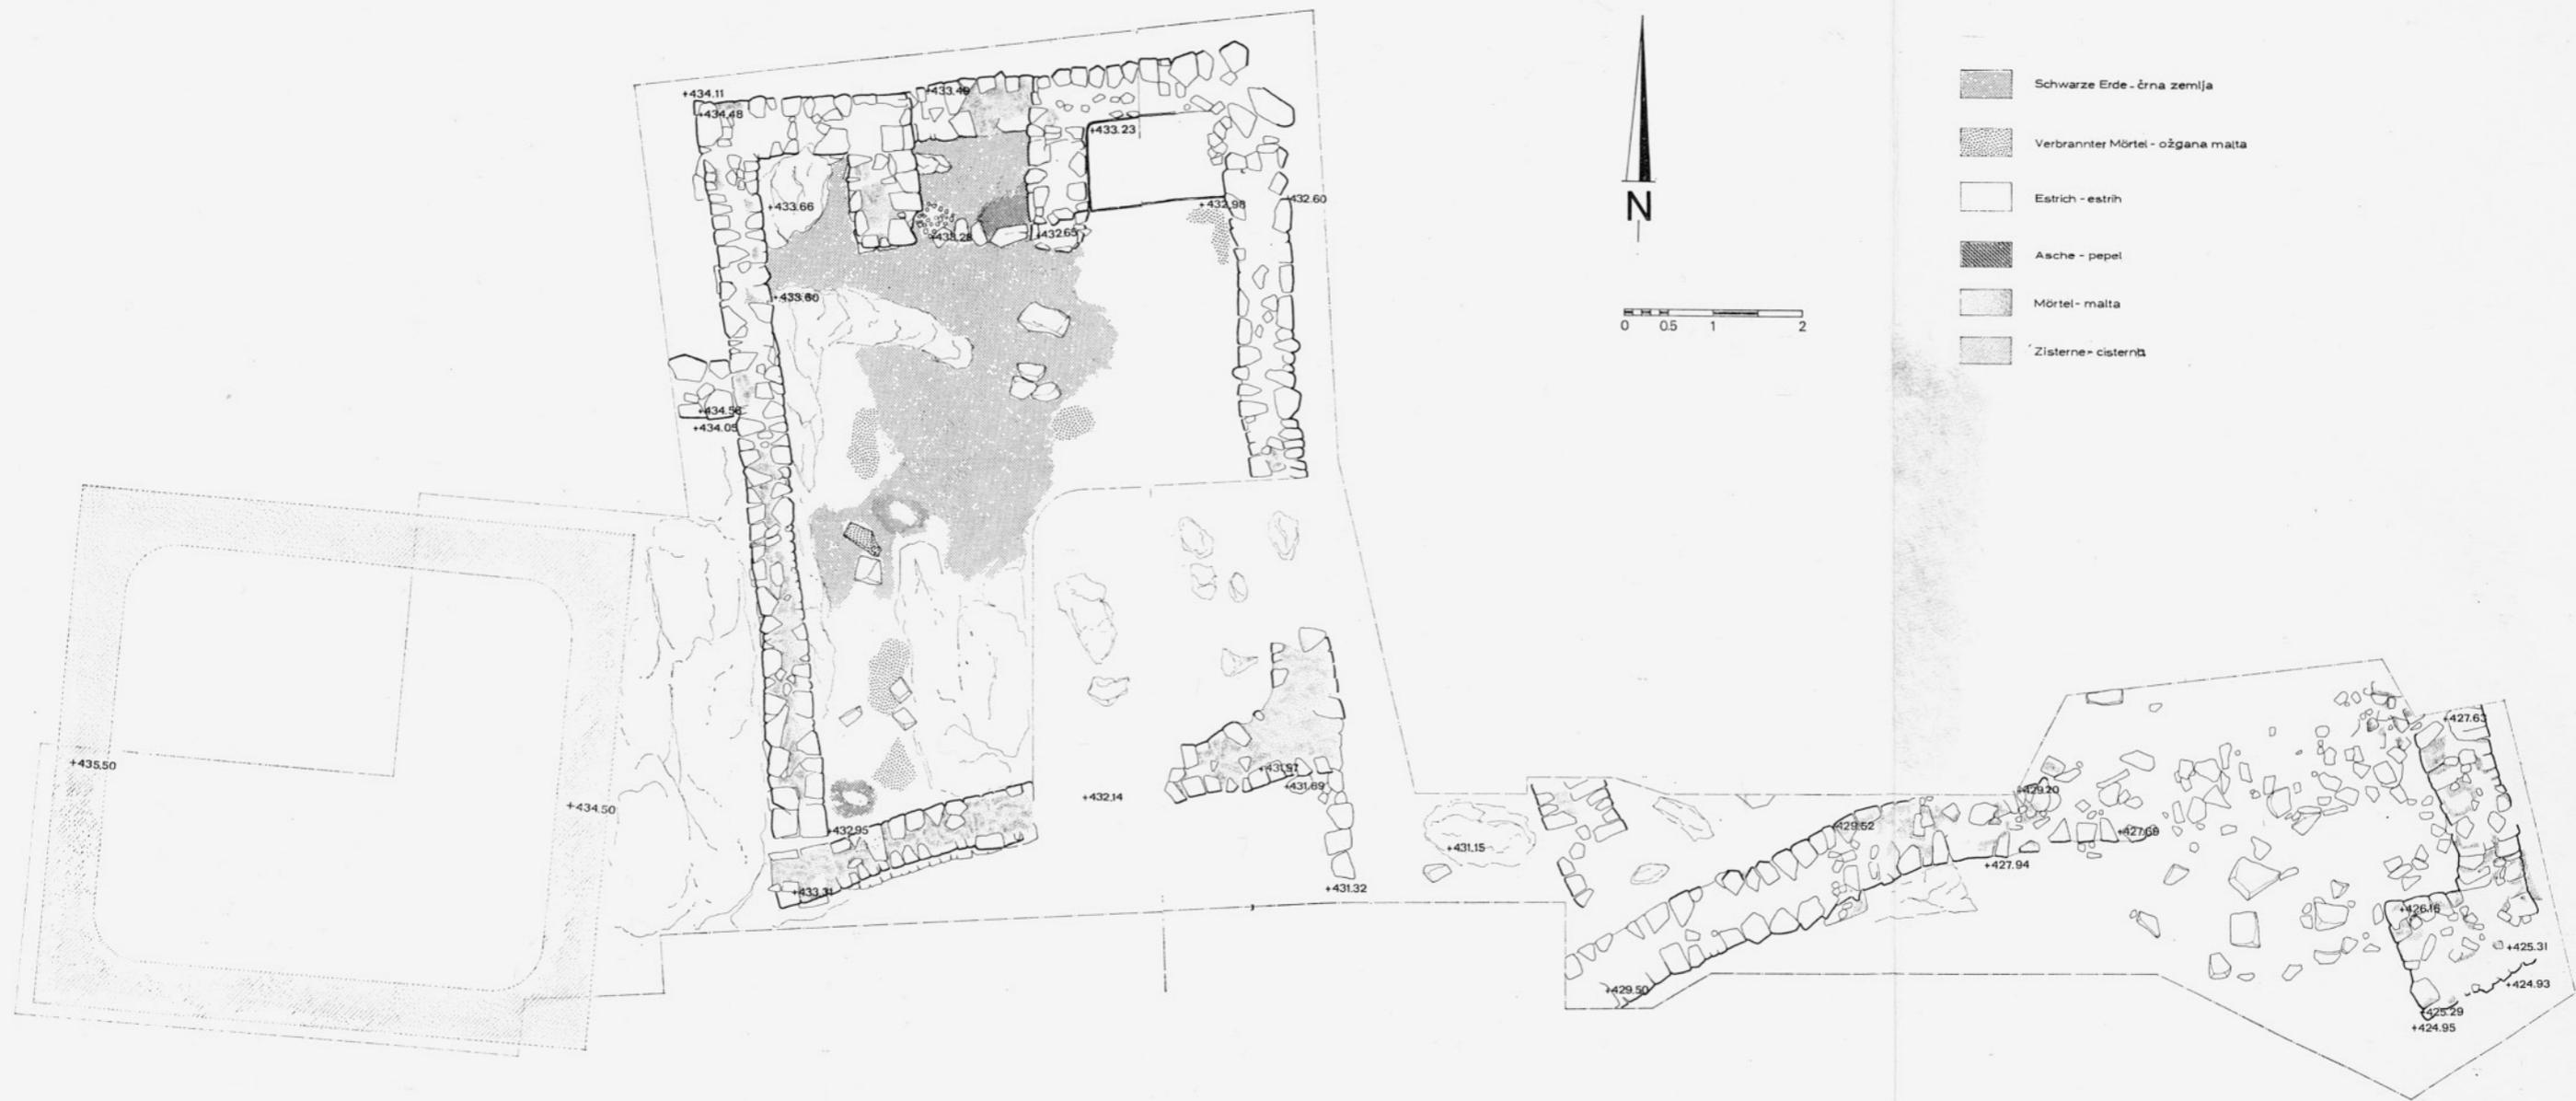
6 Vranje, Ajdovski Gradec. Westlicher Hangschnitt, Grabungsplan. — Vranje, Ajdovski gradec, sonda na zahodnem pobočju, načrt izkopavanj

Die Hauptaktivitäten der Grabung im Herbst 1974 konzentrierten sich auf die Untersuchung des westlich der Unteren Kirche sich abtappenden Hanges. Dabei sollte vor allem der Anschluß an das bei Riedl »westlicher Zugang« genannte Gebäude hergestellt werden, daneben mußte dieser Schnitt auch die Fundstelle des Sammelfundes berühren, den Riedl seinerzeit in diesem Bereich aufgedeckt hatte. Ein weiteres wichtiges Ziel war die Überprüfung der im Zusammenhang der allerersten Ausgrabung mutmaßlich fest-

Die in dem Hangschnitt aufgedeckten Baureste gliedern sich, dem Hang von O nach W folgend, in drei Hauptteile: Zisterne, Terrassenhaus und Mauersystem westlich davon.

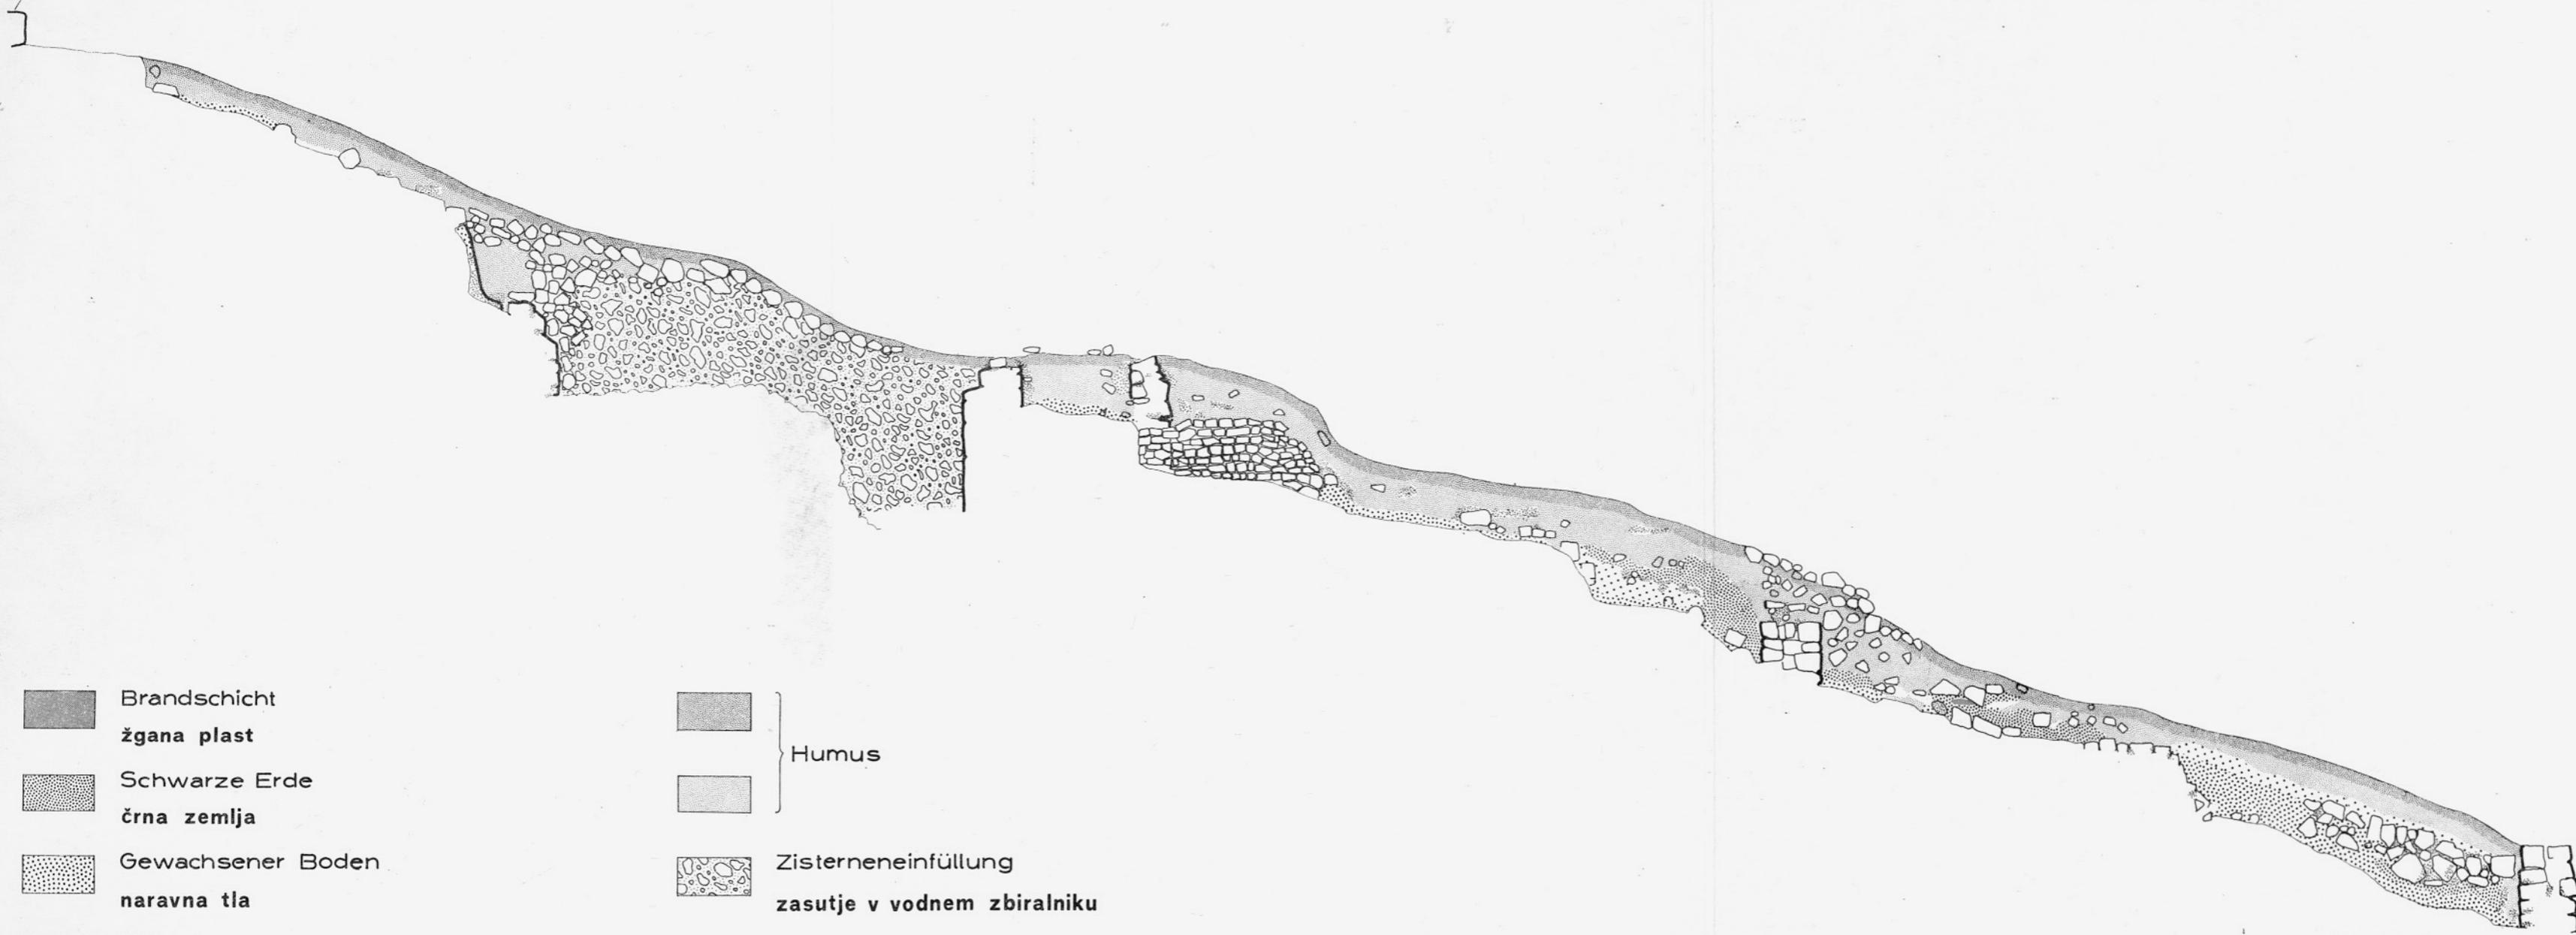
8 Vranje, Ajdovski Gradec. Profil durch westlichen Hangschnitt. — Vranje, Ajdovski Gradec, profil sonde na zahodnem pobočju

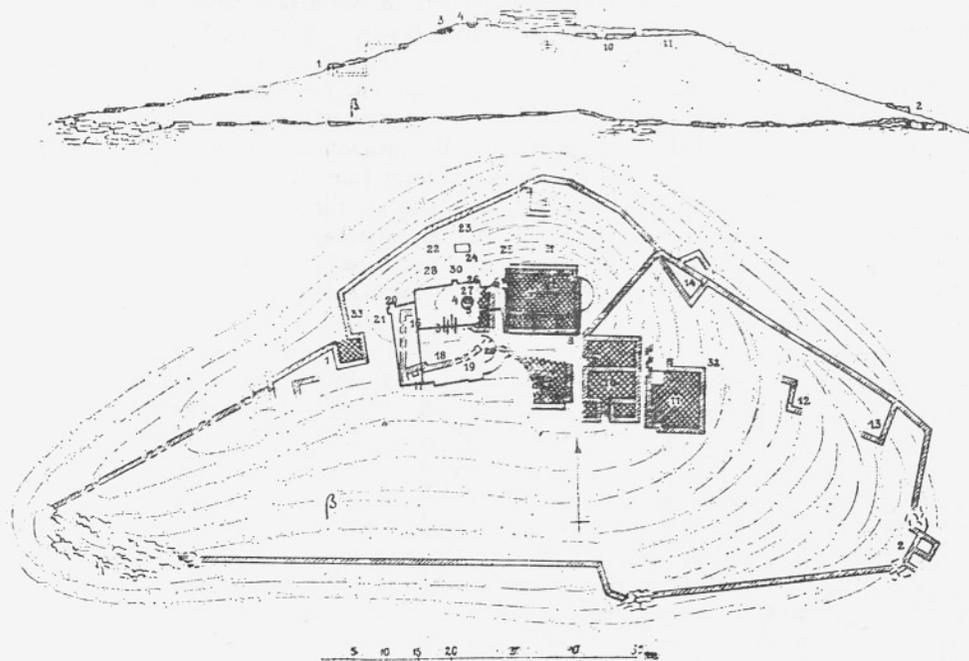
7 Vranje, Ajdovski Gradec. Gesamtplan nach Riedl mit Eintragung der Kirchenanlage nach Vranje I. — Vranje, Ajdovski gradec, celoten načrt po Riedlu z vrisanimi cerkvami (po: Vranje I)

Eines der wichtigsten Ergebnisse scheint mir zu sein, daß wir nirgends, wo diesbezügliche Sondagen angelegt wurden, die bei Riedl (Abb. 7) eingetragene Umfassungsmauer antreffen konnten. So zeigte sich auf der Hügelsüdseite keine Spur von ihr. Es wäre unerfindlich, warum die Mauer, die Riedl hier einzeichnet, so tief im Steilhang angebracht worden wäre. Ein strategischer Vorteil ergäbe sich daraus keineswegs, im

Südlich der oberen Kirche zeichnete Riedl ein weiteres Gebäude ein (Abb. 7, Punkt 9; Abb. 15, Nr. 9), das vor allem wegen der gebogenen Westmauer zu Fragen Anlaß gibt. Welcher Gestalt und Funktion auch immer, sicherlich existierte an dieser Stelle des Hügels ein Gebäude, denn das Gelände bietet dafür ausreichend Platz. Durch moderne Grabung untersucht ist dann wieder das östlich folgende Haus (Abb. 7, Punkt 10; Abb. 15, Nr. 10), das mit seiner Südfront ebenso wie das danebenliegende, durch Riedl wenigstens in seiner Ausdehnung festgestellte (Abb. 7, Punkt 11; Abb. 15, Nr. 11), die süd-

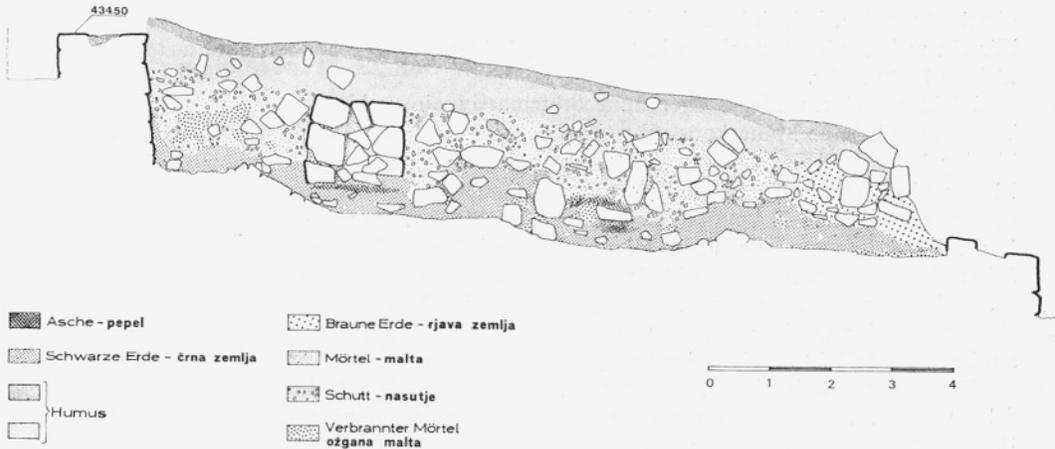
11 Vranje, Ajdovski Gradec, Westliches Hanghaus, Profil im Eingangsbereich. — Vranje Ajdovski gradec, hiša B na zahodnem pobočju, profil v območju vhoda

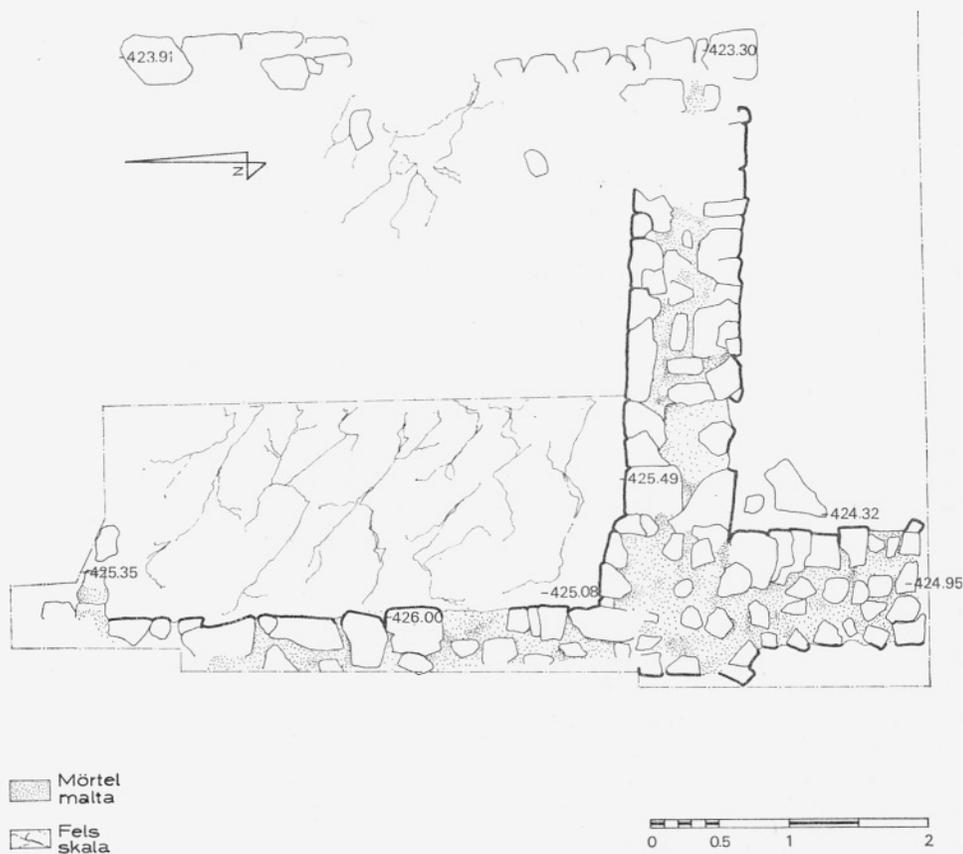
12 Vranje, Ajdovski Gradec. Osturm, Steinplan. — Vranje, Ajdovski gradec, vzhodni stolp, zidava

Aus Bruchsteinmauerwerk mit innerer Füllung aus Mörtel und kleinen Steinen aufgeführt, hatte der Turm bei annähernd quadratischem Grundriß eine innere Seitenlänge

von durchschnittlich 3 m. Soweit noch feststellbar, beträgt die Mauerbreite im Schnitt 80 cm. Gut erhalten bis zu einer Höhe von ca. 1 m hat sich die Südwand. Der Baukörper sitzt unmittelbar auf dem steilen Felsgehänge auf, weshalb die unteren Mauerpartien, die mehr im Steilhang stehen, wesentlich schlechter auf uns gekommen sind.

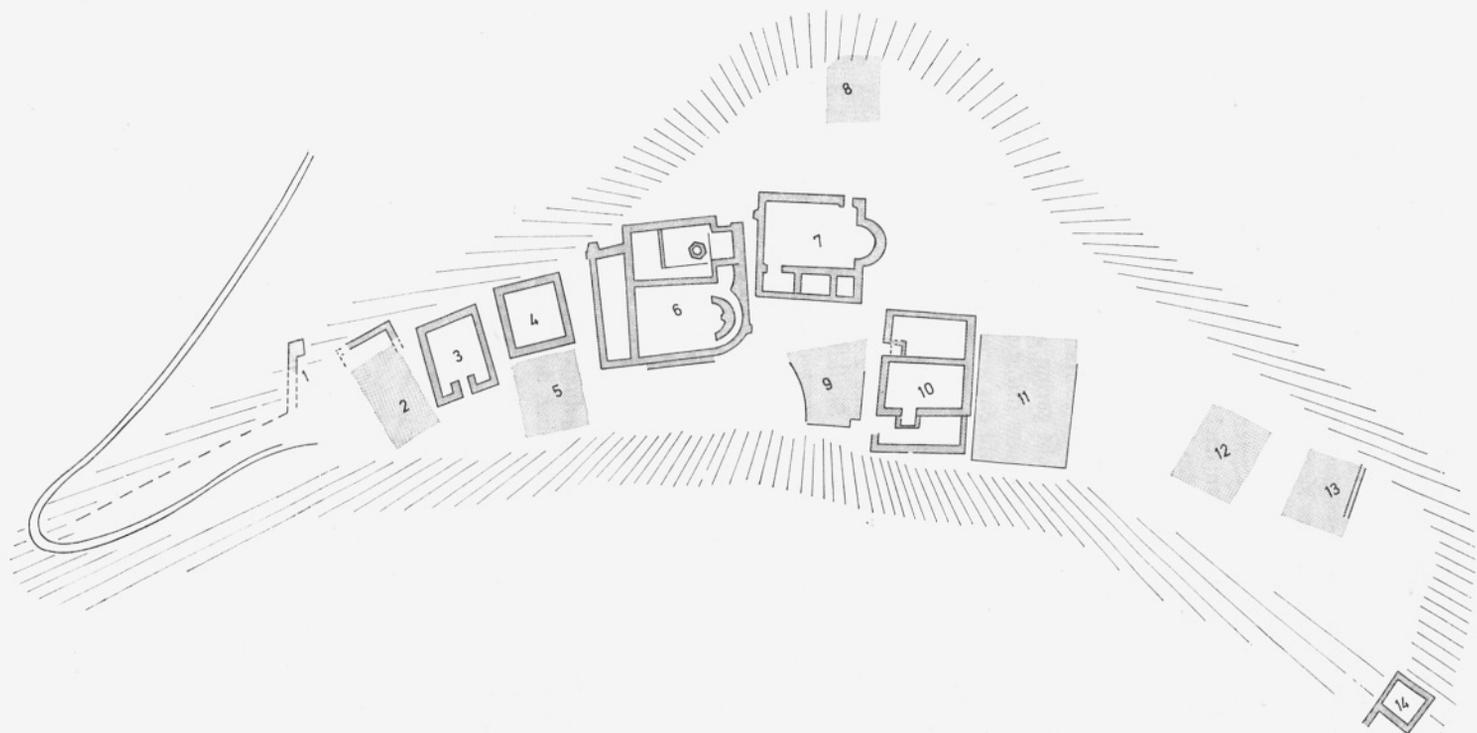
15 Vranje, Ajdovski Gradec. Rekonstrukcijsvorlag der Siedlung. — Vranje, Ajdovski gradec, predlog rekonstrukcije naselbine

Zu schmal und daher für eine Besiedlung nicht nutzbar, ist der Westteil des Grates. Von der Stelle aus gerechnet, wo der Grat sich zu verbreitern beginnt, liegen von W nach O vier Terrassen, die treppenartig bis zu dem kleinen höchsten Plateau ansteigen. Die erste Terrasse im W enthielt ein Gebäude unbekannter Längserstreckung (Abb. 15, Nr. 2). Durch die Gratbreite werden hier jedoch gewisse Grenzen gesetzt. Auf der nächsten Terrasse folgt dann das von uns untersuchte Haus (Abb. 15, Nr. 3). Nach S ist es durch den erhaltenen Eingang begrenzt; es böte sich auf dieser Seite des Geländes theoretisch noch Platz für ein kleineres Bauwerk. Weiter nach O nimmt die nächste

Terrasse dann die Zisterne (Abb. 15, Nr. 4) ein; südlich von ihr lag mit Sicherheit ein weiteres, aber nicht untersuchtes Gebäude (Abb. 15, Nr. 5). Das nächste, deutlich im Höhengiveau abgesetzte Areal wurde von unterer Kirche und Baptisterium eingenommen (Abb. 15, Nr. 6). Diese Terrasse war ursprünglich kleiner (vgl. dazu oben das unter dem Taufraum entdeckte ältere Gebäude), und entstand in seiner jetzigen Form erst durch umfangreiche Planierungsmaßnahmen im Zusammenhang mit der Kirchenanlage. Zwischen der Südbegrenzung der auf dieser Terrasse ergrabenen Kultgebäude und dem durch den Weg markierten Steilabfall böten sich zusätzliche, bedingte Möglichkeiten für die Errichtung eines kleineren Gebäudes. Dagegen fällt die nördliche Begrenzung des Baptisteriums im wesentlichen mit dem beginnenden nördlichen Steilhang zusammen, so daß hier eine natürliche Bebauungsgrenze gegeben war.

Der höchste Punkt des Grades wird von der oberen Kirche (Abb. 15, Nr. 7) eingenommen. Sie wird nach W durch eine hohe Terrassenmauer, nach O durch einen schwächeren Geländeabfall begrenzt. Im N fällt das Gelände über Felsen bis zu einem kleinen Plateau ab. Der obere Teil unseres nördlichen Hangschnittes legte einen Teil dieses Plateaus frei, ergab aber keine Siedlungsreste. Da Riedl aber einen Mauerzug einzeichnet (Abb. 7, Punkt 11) ist anzunehmen, daß dort ein bescheidenes Gebäude bestanden haben könnte (Abb. 15, Nr. 8), von dem wir aber Näheres nicht wissen.

liche Hangkante markiert. Diese beiden letztgenannten Häuser liegen auf verhältnismäßig ebenem Niveau. Das Gelände neigt sich nördlich und östlich davon wieder stärker. Nach O wird der Grat schmal. Immerhin dürfte sich Raum für einige kleinere Gebäude geboten haben, von denen eines (Abb. 7, Punkt 12; Abb. 15, Nr. 12) offenbar durch Riedl angeschnitten wurde, ebenso ein zweites (Abb. 7, Punkt 13; Abb. 15, Nr. 13) von dem Teile noch heute sichtbar sind. Im äußersten O, schon wieder in den Steilhang eingebaut, steht der Ostturm (Abb. 7, Punkt 2; Abb. 15, Nr. 14).

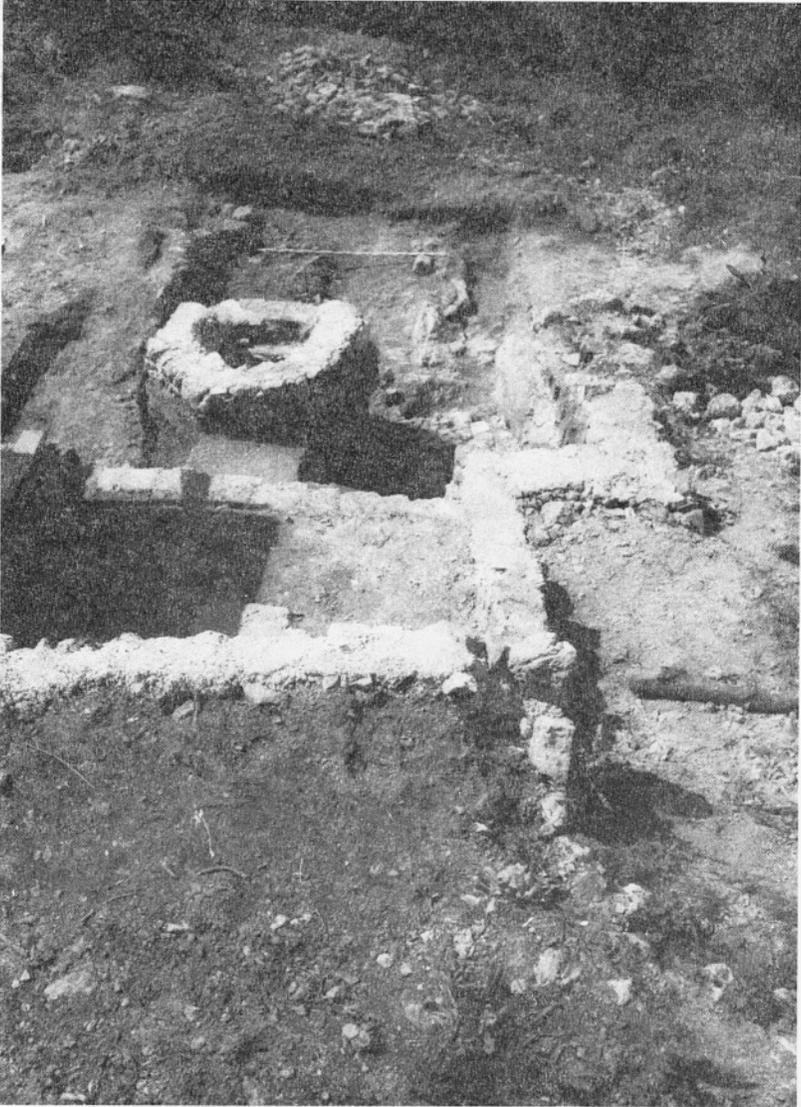
**T. 1.** Vranje, Ajdovski Gradec. Baptisteriumsbereich von Osten. — *Vranje, Ajdovski gradec, območje baptisterija z vzhoda*

Da zwischen der Freilegung des Baptisteriums im Jahr 1972 und der Grabung 1974 die vorgesehenen Restaurierungsarbeiten an den Fußböden der Kirchenanlage nicht durchgeführt worden waren, hatten in diesen zwei Jahren die Fußböden unter der Witterung stark gelitten. So konnte jetzt die zwei Jahre zuvor aus Gründen der Erhaltung vermiedene Untersuchung unter dem Fußboden der Taufanlage vorgenommen werden, da sich eine Konservierung des Bodens in diesem Bereich erledigt hatte.

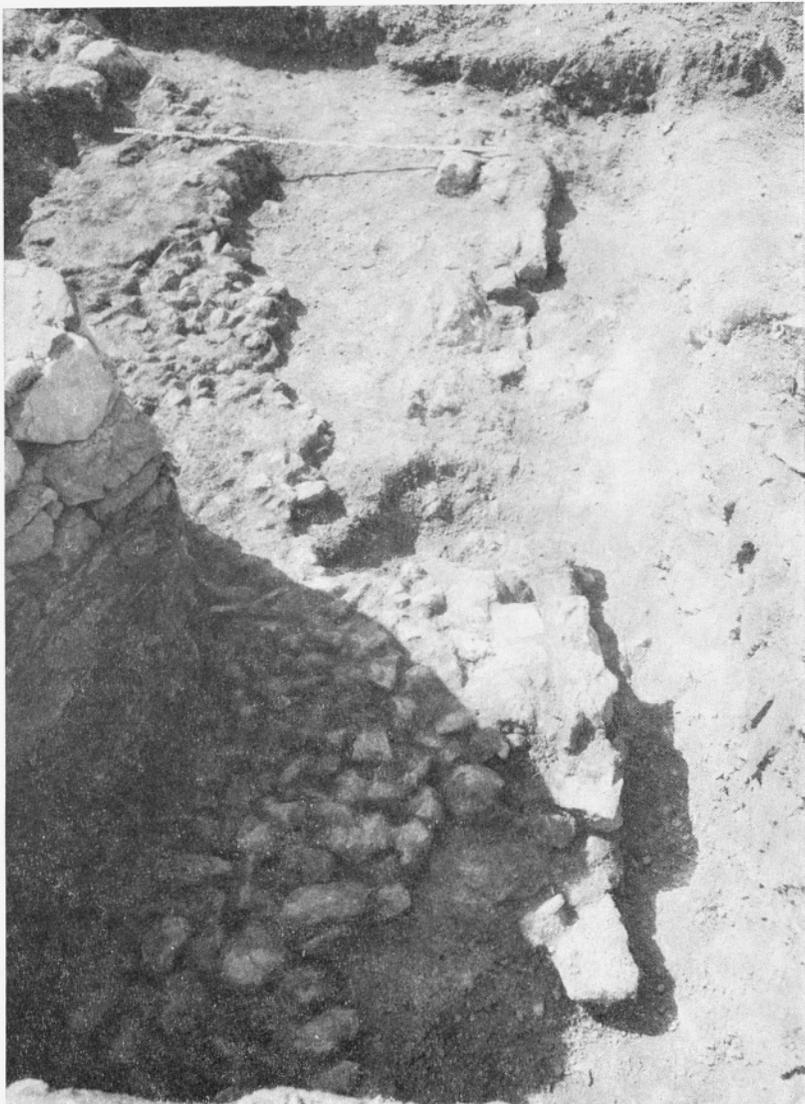
T. 2. Vranje, Ajdovski Gradec. Baptisteriumsbereich, ältester Fußboden des Hauses. —  
*Vranje, Ajdovski gradec, območje baptisterija, najstarejša tla hiše*

Der älteste Fußboden des Raumes bestand aus einer Rollierung von größeren Bruchsteinen, die unmittelbar auf den vorher planierten Felsboden gelegt wurden; geringe Flächen des darauf gegossenen Kalkestrichs blieben erhalten. Fragmente dieses Estrichs fanden sich, ohne daß ihr ursprünglicher Zusammenhang hergestellt werden konnte, bereits bei einem 1972 westlich des Taufbeckens angelegten kleinen Schnitte unter einer relativ sterilen Füllschicht.

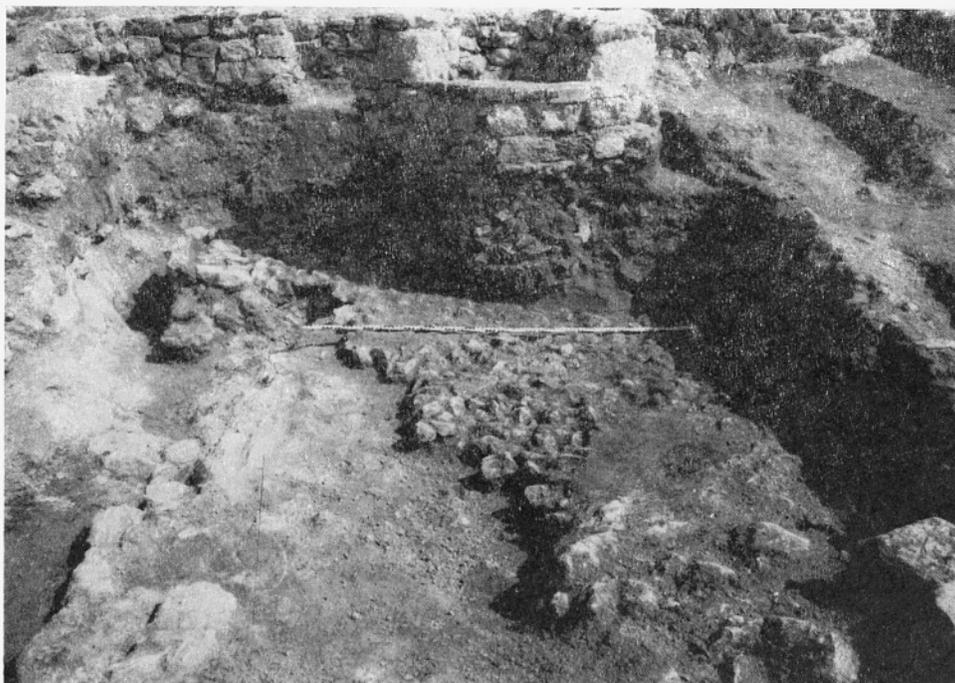
**T. 3.** Vranje, Ajdovski Gradec. Baptisteriumsbereich, ältester Fußboden des Hauses von Westen. — *Vranje, Ajdovski gradec, območje baptisterija, najstarejša tla hiše z zahoda*

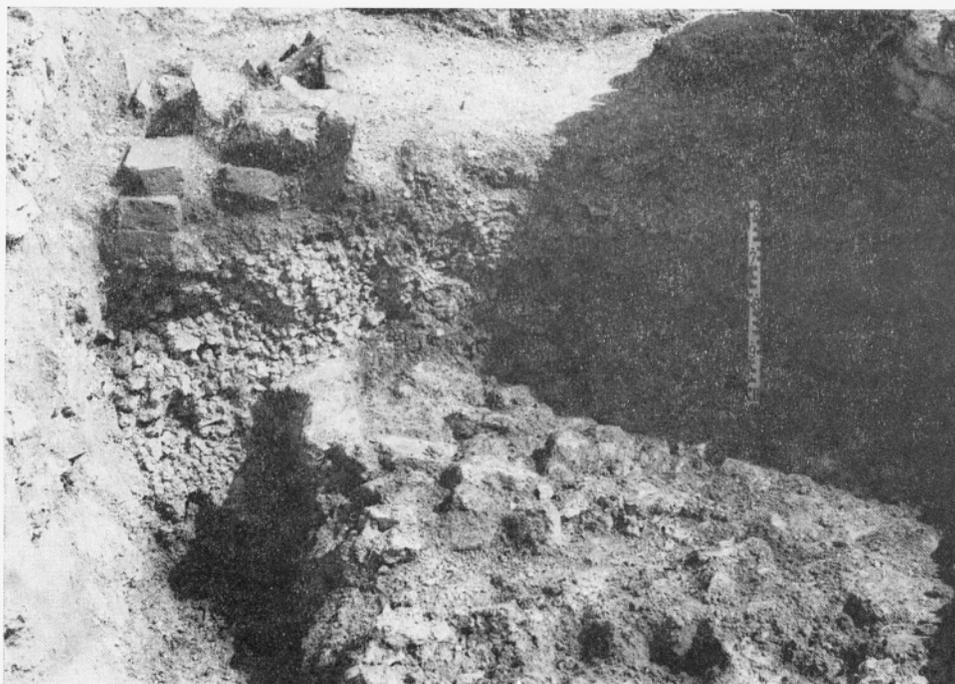
**T. 4.** Vranje, Ajdovski Gradec. Baptisteriumsbereich, Schnitt durch Heizungskanäle und Böden des Hauses. — *Vranje, Ajdovski gradec, območje baptisterija, prezez ogrevalnih kanalov in tal hiše*

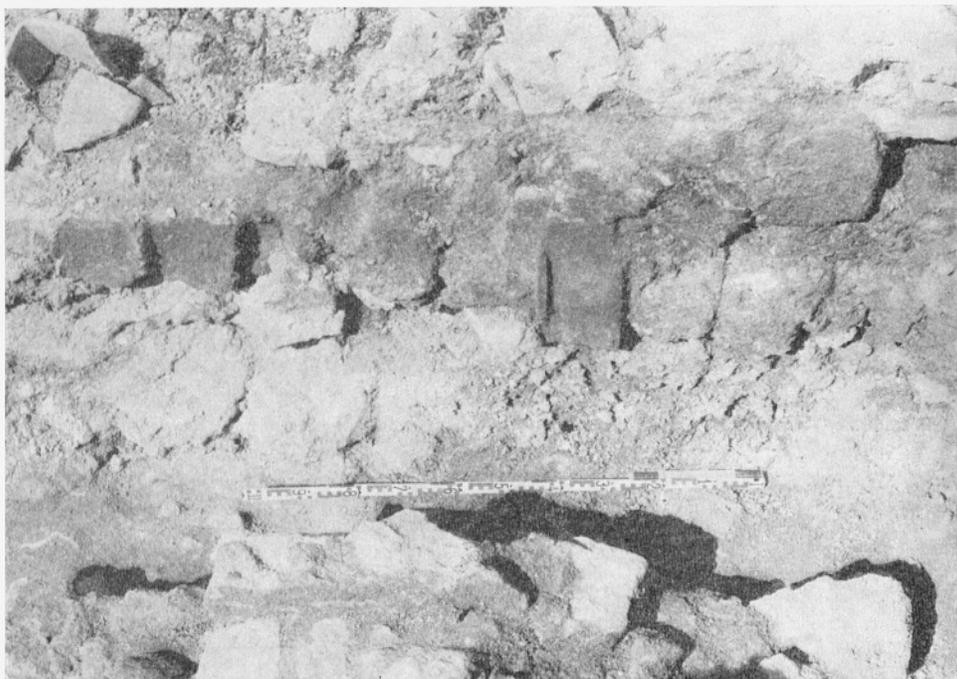
**T. 5.** Vranje, Ajdovski Gradec. Baptisteriumsbereich, Tubuli und Tubuliabdrücke an Nordwand des Hauses. — *Vranje, Ajdovsk gradec, območje baptisterija, tubuli in odtisi tubulov na severni strani hiše*

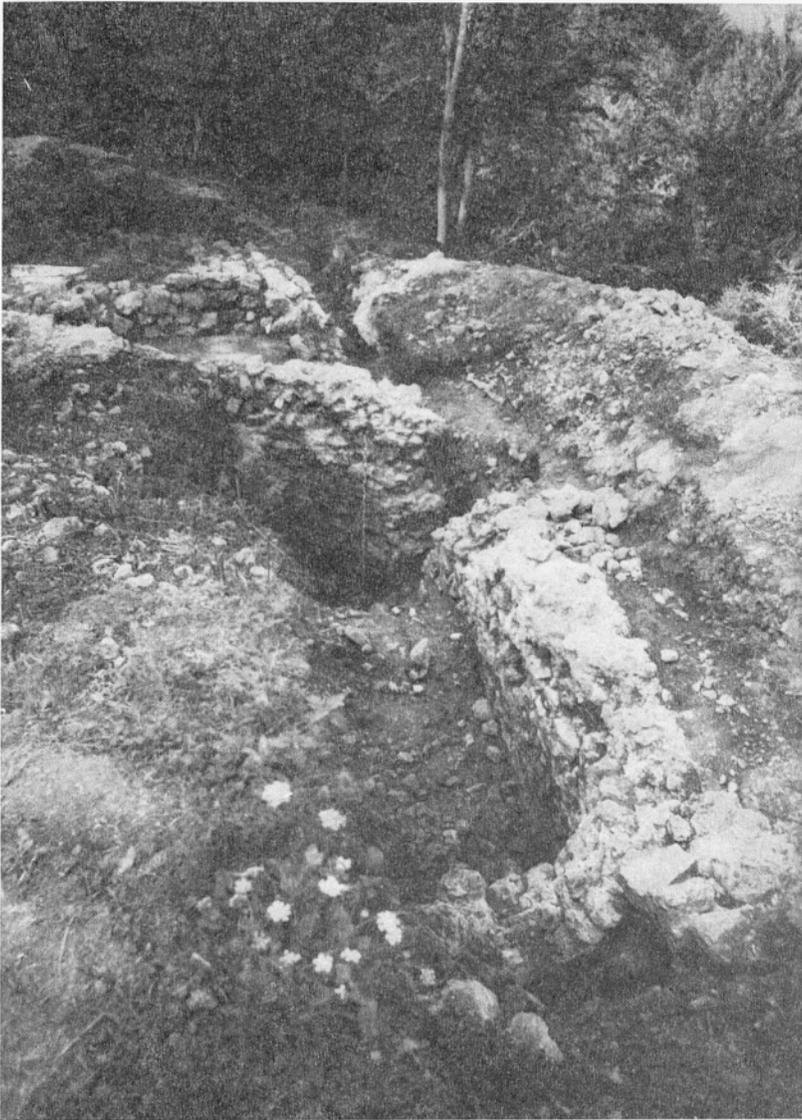
**T. 6.** Vranje, Ajdovski Gradec. Westlicher Hangschnitt, Gesamtübersicht. Im Vordergrund Zisternenmauer. — *Vranje, Ajdovski gradec, sonda na zahodnem pobočju. Pogled na celotno situacijo. V ospredju zidovi cisterne*

Bei einer durchschnittlichen Mauerstärke von 60 cm sind die inneren Abmessungen der Zisterne mit  $4,50 \times 4,75$  m fast quadratisch. Heute ist das Innere mit einer Einfüllung aus losen Bruchsteinen völlig aufgefüllt, die vermutlich bei der Freiräumung der oberhalb gelegenen Terrasse während der Arbeiten Riedls hier wieder eingebracht worden war. Leider war es uns nicht möglich, das Bodenniveau der Zisterne zu erreichen; probeweise gruben wir in der NW-Ecke bis in eine Tiefe von 1,50 m unter Maueroberkante, was aber noch nicht dem Zisternenboden entsprach; in dieser Tiefe stand bereits das Wasser. Den auf der Zeichnung bei Riedl (Abb. 9) eingetragenen Maßen ist, wie unsere Aufmessung ergab, nur bedingt Vertrauen zu schenken. Bezüglich der angegebenen Tiefe müßte hier mit 3 m gerechnet werden.

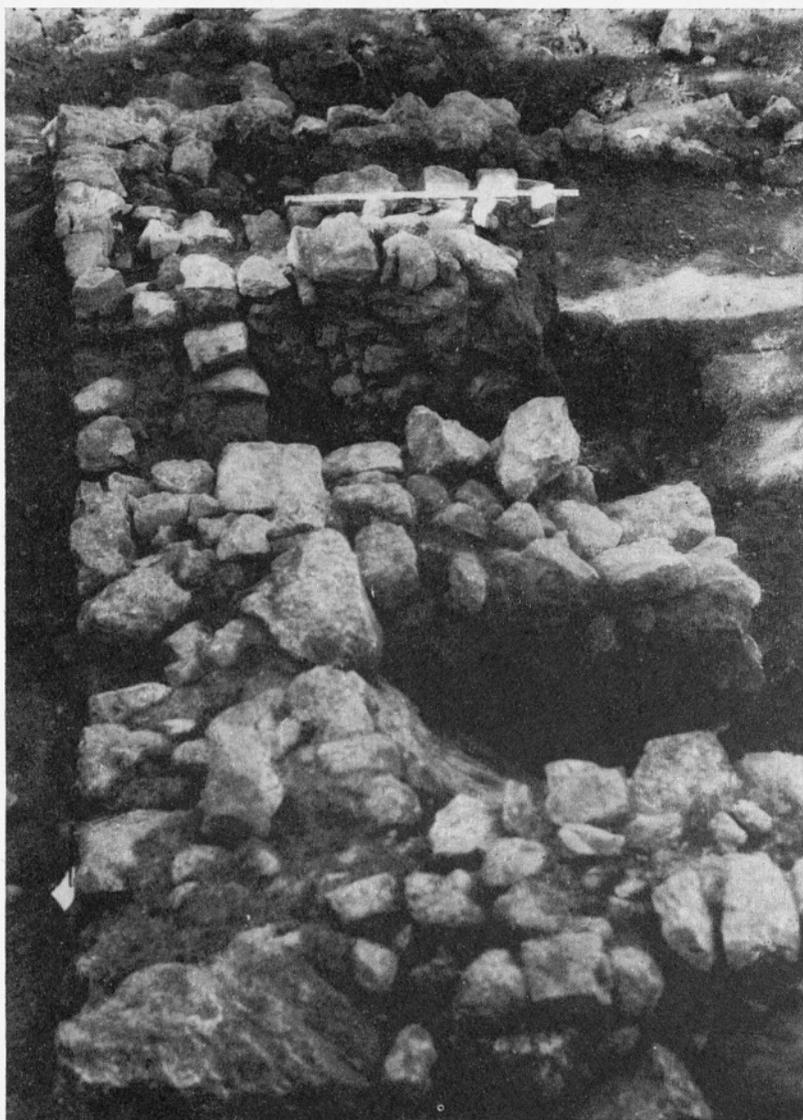
T. 9. Vranje, Ajdovski Gradec. Westliches Hanghaus, Eingangsbereich. —  
*Vranje, Ajdovski gradec, hiša B, vzhodni del*

Der Grundriß dieses Hauses ist verschoben rechteckig bei äußeren Abmessungen von durchschnittlich 9 m Länge und 6,50 m Breite. Die Mauern, soweit erhalten, bestehen aus Bruchsteinen und relativ weichem Mörtel, ihre Dicke beträgt durchschnittlich 50 cm. Am besten konstruiert, d. h. mit einem Sockel versehen, ist die Nordmauer, deren Osthälfte erhalten ist. Bis auf wenige Reste der NW-Ecke ist in diesem Bereich des Hauses der Baubestand, was Mauern und Fußboden betrifft, einer umfangreichen Störung zum Opfer gefallen. Diese ist identisch mit dem Platz »α« auf dem Plan Riedls, geht also auf seine Grabung zurück. Gleichzeitig ist damit auch die Fundstelle des erwähnten Sammelfundes wieder lokalisierbar. Durch unsere Untersuchung konnte geklärt werden, daß Riedl hier nicht, wie er meinte, einen Durchgang durch die »Ringmauer« angetroffen hatte, sondern daß die Sandsteinplatte »P« in Wirklichkeit nur einen schmalen nördlichen Zugang zu unserem Terrassenhaus markiert hatte. Von diesem allerdings fand sich heute ebenfalls nichts mehr. Von einer zusätzlichen Trennmauer, wie sie Riedl (Abb. 10) als Flankierung des schmalen Eingangs einzeichnet, fanden sich keinerlei Spuren, so daß die Frage nach ihrer tatsächlichen ursprünglichen Existenz durchaus berechtigt erscheint.
