## VRANJE BEI SEVNICA

### *Siedlungsgeschichtliche Untersuchungen*

THILO ULBERT

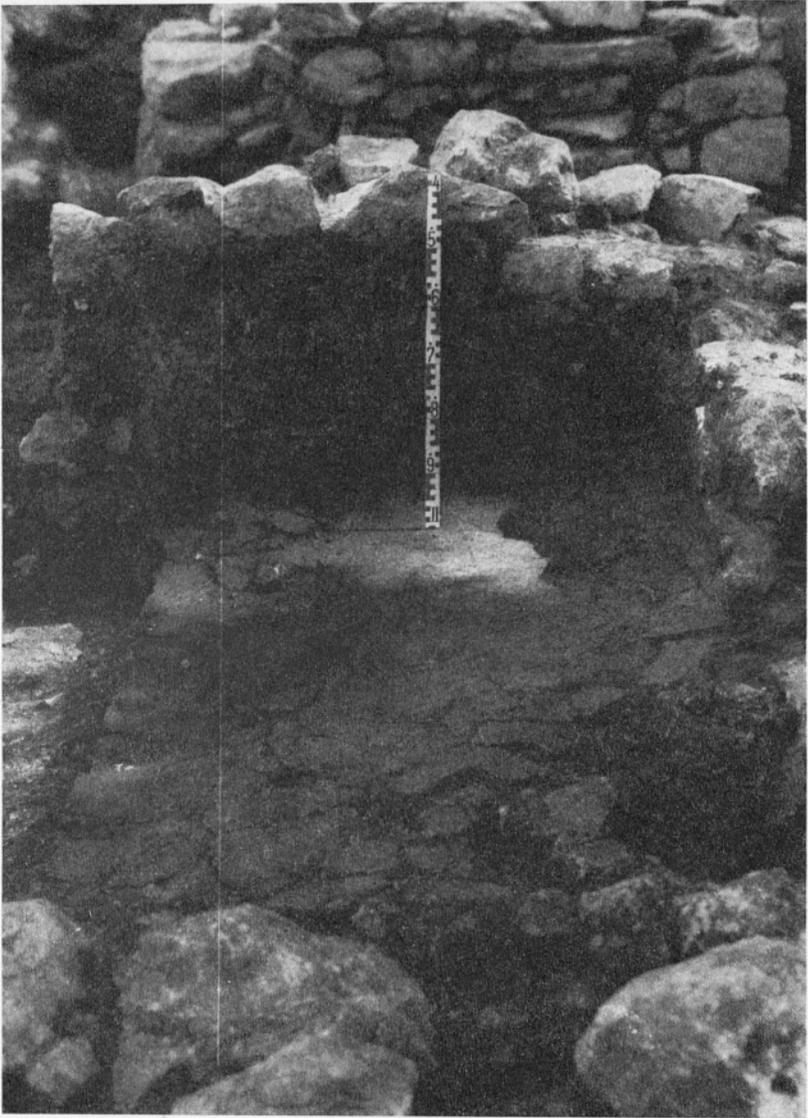
T. 10. Vranje, Ajdovski Gradec. Westliches Hanghaus, Vorratsbehälter. —  
*Vranje, Ajdovski gradec, hiša B, obzidana shramba*

Am schlechtesten ist die Westmauer des Hauses erhalten, bedingt einmal durch die Störung von Riedl, zum andern aber auch, weil sie am tiefsten im abfallenden Gelände liegt. Nicht mehr intakt trafen wir die SW-Ecke an. Überraschend gute Befunde lieferte dagegen der Südabschluß des Gebäudes mit der sehr interessant gegliederten Haupteingangsfront (Taf. 9). Mit dem Haupteingang auf der Südseite entspricht unser Gebäude dem gleichen Befund bei der oberen Kirche und auch bei dem Gebäude südöstlich davon. Durch zwei nach innen vorspringende Zungenmauern, die einen zentralen Eingang von 1,30 m Breite flankieren, ist hier eine Art »Windfang« von 1,70 m Tiefe entstanden. Außen markiert ein Fundament in Flucht die ehemalige Schwelle. Überall in diesem Bereich fanden sich im Schutt zahlreiche bearbeitete Tuffsteine, die möglicherweise eine ursprüngliche Eingangswölbung durch dieses leichte Material nahelegen. Es ist dies die einzige Stelle an der sich Tuff fand. Auch nach innen besaß das Haus auf dieser Seite eine Tür. Davon haben sich verkohlte Balkenreste der Schwelle auf einer schmalen Steinsetzung erhalten. Offenbar zur Türkonstruktion gehört hier auch ein vor der westlichen Zungenmauer innen vorhandener Pfosten, von dem sich das Pfostenloch mit Steinverkeilung nachweisen ließ. Aus ihm, wie auch aus dem gesamten Schwellbereich stammen Keramikfunde. Als Folge der beschriebenen Eingangskonstruktion entstanden zu beiden Seiten rechteckige Kammern, deren östliche weitgehend durch einen Felszahn ausgefüllt wird. Hier fanden sich eine verhältnismäßig dicke Aschenschicht, dazu Keramik- und Mahlsteinreste, was an eine ursprüngliche Herdstelle in diesem Teil denken läßt. Wie das Profil (Abb. 11), das angelegt wurde, ehe die Stirnfront der westlichen Eingangsmauer sichtbar wurde, zeigt, läuft eine Aschenschicht auch unter der östlichen Zungenmauer durch, ist diese also auf ein älteres Stratum aufgesetzt. Dies ist zugleich die einzige Stelle innerhalb des Gebäudes, die eine stratigratische Beobachtung zuließ. Die westliche, breitere Kammer (Taf. 10) diente offenbar als Vorratsbehälter, denn sowohl Boden, als auch Seitenwände waren mit einem guten glatten Verputz ausgekleidet. Zum

Rauminnern ist diese Kammer durch eine gerade Putzkante abgesetzt, in deren Verlauf sich verkohlte Balkenreste fanden. Demnach war der Vorratsbehälter hier durch eine verputzte Holzwand geschlossen.

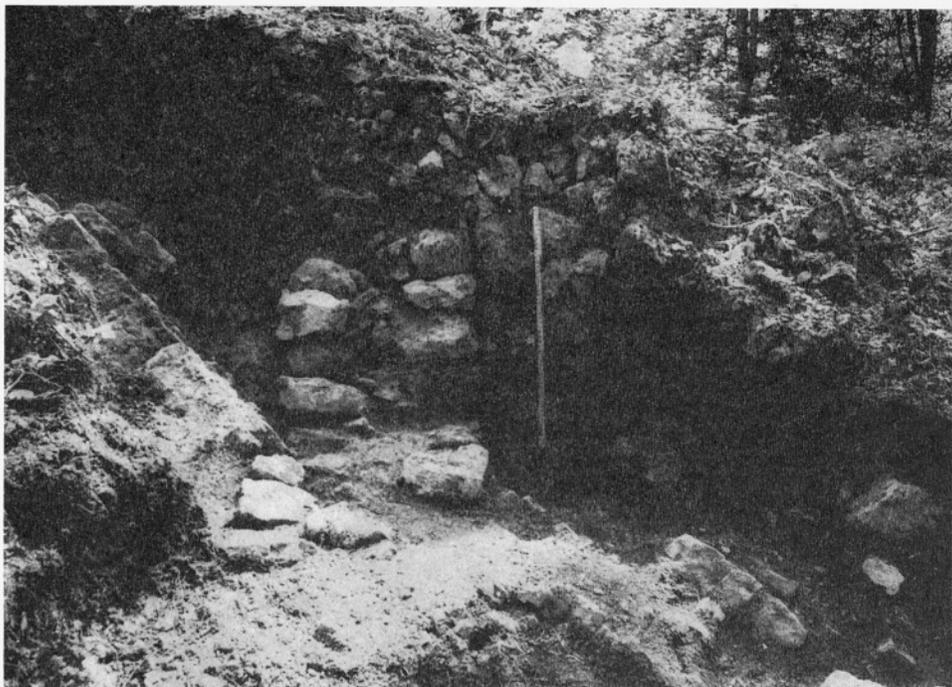
T. 11. Vranje, Ajdovski Gradec. Westlicher Hangschnitt, Ansatz der Ostwand des zweiten Hauses. — *Vranje, Ajdovski gradec, sonda na zahodnem pobočju, priključek vzhodne stene druge hiše*

Westlich des eben beschriebenen Hanghauses läßt schon die Geländebeschaffenheit ein weiteres Gebäude auf einer nächsten, tiefergelegenen Terrasse vermuten. Von diesem Gebäude konnten wir den Rest der noch bis zu 80 cm Höhe anstehenden und 80 cm breiten Ostmauer im Schnitt feststellen; diese Mauer verlief nicht ganz parallel zur Westmauer des oberen Hanghauses. Im Rechten Winkel dazu trafen wir im Schnitt eine weitere Mauer von ebenfalls 80 cm Breite an, die die nördliche Begrenzung des Gebäudes gebildet haben dürfte. Von dieser Südmauer hat sich allerdings nur die unterste Steinlage erhalten, so daß sie vor allem in ihrem weiteren Verlauf nach W nicht eindeutig geklärt ist; gesichert ist sie auf eine Länge von 5 m zu verfolgen. Der unmittelbare Anschluß in der NO-Ecke fehlt; zusätzlich ist die unterste Steinlage durch das sehr

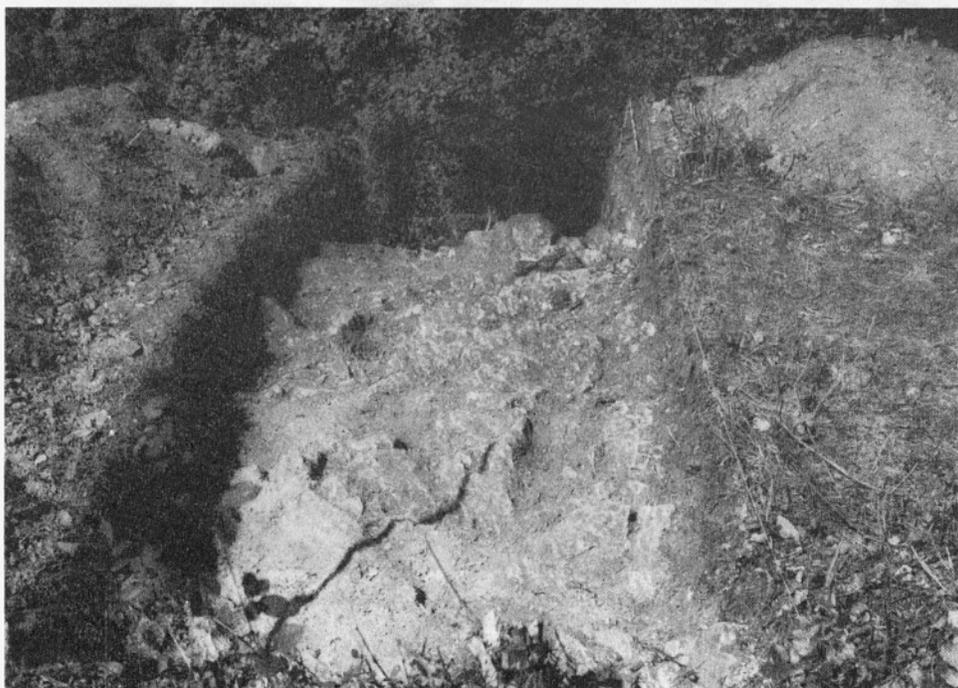
T. 12. Vranje, Ajdovski Gradec. Nördlicher Hangschnitt, oberste Terrasse. — *Vranje, Ajdovski gradec, sonda na severnem pobočju, zgornja terasa*

Die nach dem Plan bei Riedl zu erwartende Umfassungsmauer wurde nirgends angetroffen, weder in Resten einer Steinsetzung noch in Ausbruchspuren. Dagegen wurden insgesamt drei rezente Steinanhäufungen geschnitten, die, ohne Mörtelverband, offenbar dem Weinanbau gedient hatten.<sup>12</sup> Im übrigen Schnitt tritt allenthalben unter einer mehr oder minder starken Humusschicht der anstehende Fels zutage, dessen Oberfläche ein ziemlich gleichmäßiges Gefälle zeigt. Siedlungsspuren zeigten sich an keiner Stelle; aus dem Humus konnten nur sehr wenige Funde geborgen werden.

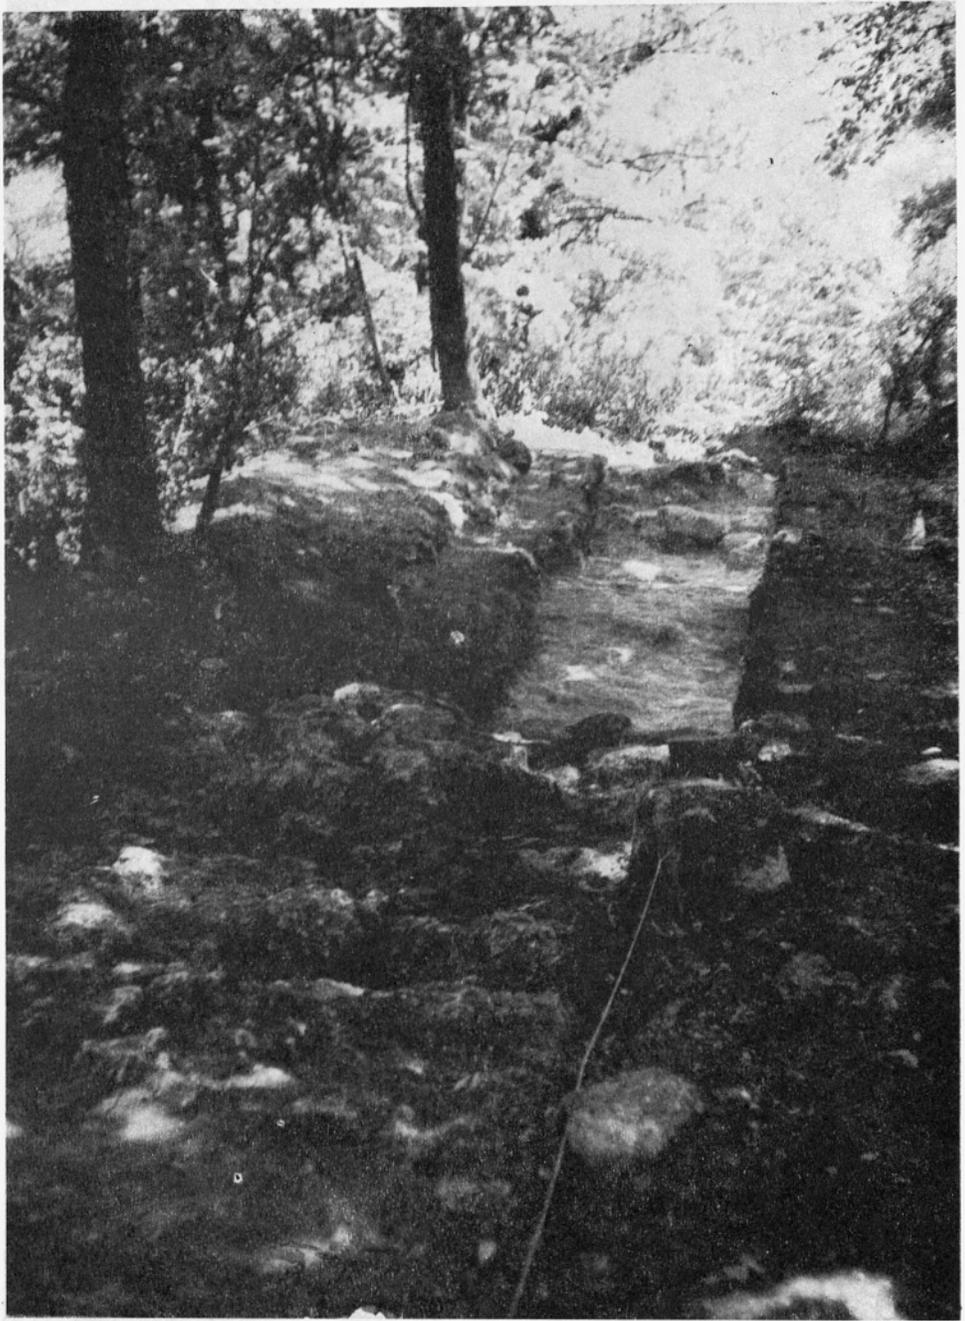
T. 13. Vranje, Ajdovski Gradec. Südlicher Hangschnitt. — *Vranje, Ajdovski gradec, sonda na južnem pobočju*

Der Schnitt nahm seinen Ausgang bei der Südmauer des Gebäudes Nr. 11 auf dem Plan bei Riedl (Abb. 7) und verläuft in 2 m Breite 35 m nach S, wobei er einem Niveauunterschied von 17 m folgt. Auf der ganzen Schnittlänge fand sich keine Spur einer Umfassungsmauer, weder in Resten von aufgehendem Mauerwerk noch als Mauerausbruch. Möglicherweise hatte Riedl damals Steinaufhäufungen, die von den Bauern, deren Häuser an dieser Seite des Hügelfußes liegen, als Barrieren gegen Steinschlag errichtet worden waren, als antikes Mauerwerk interpretiert. Dementsprechend fand sich auch im

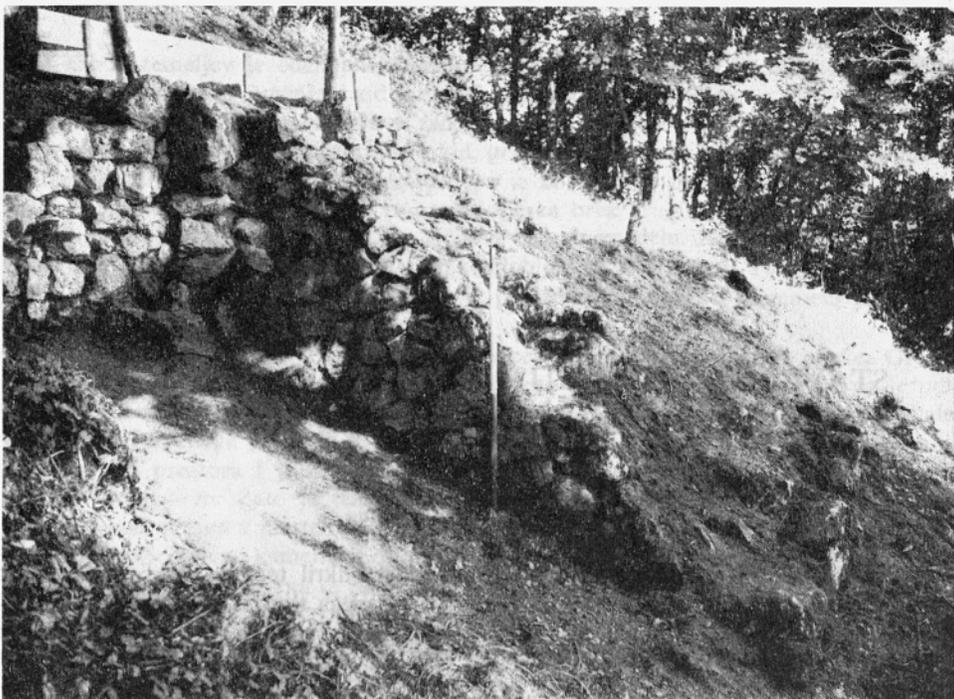
T. 14. Vranje, Ajdovski Gradec. Ostturm, Südmauer von außen. — *Vranje, Ajdovski gradec, vzhodni stolp, južni zid od zunaj*

von durchschnittlich 3 m. Soweit noch feststellbar, beträgt die Mauerbreite im Schnitt 80 cm. Gut erhalten bis zu einer Höhe von ca. 1 m hat sich die Südwand. Der Baukörper sitzt unmittelbar auf dem steilen Felsgehänge auf, weshalb die unteren Mauerpartien, die mehr im Steilhang stehen, wesentlich schlechter auf uns gekommen sind.

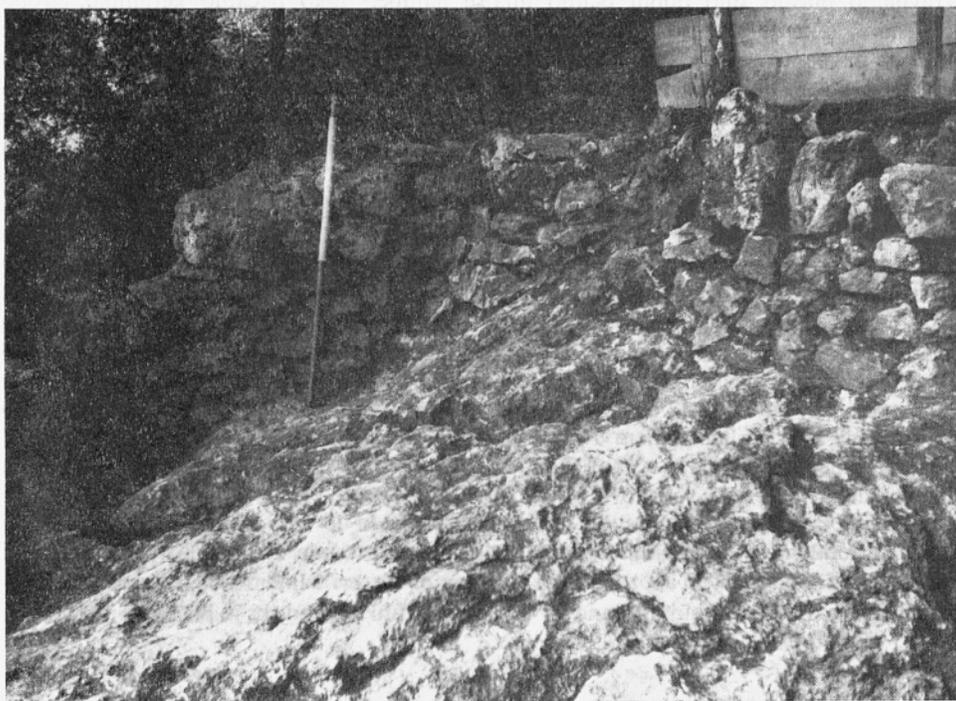
T. 15. Vranje, Ajdovski Gradec. Ostturm, Südmauer von innen. — *Vranje, Ajdovski gradec, južni zid od znotraj*

Aus Bruchsteinmauerwerk mit innerer Füllung aus Mörtel und kleinen Steinen aufgeführt, hatte der Turm bei annähernd quadratischem Grundriß eine innere Seitenlänge
