# OCENA POTRESNE VARNOSTI ARMIRANOBETONSKIH MONTAŽNIH HAL Z MOČNIMI STIKI (1) – ZASNOVA ŠTUDIJE IN EKSPERIMENTALNI REZULTATI

## SEISMIC SAFETY EVALUATION OF PRECAST INDUSTRIAL BUILDINGS WITH STRONG CONNECTIONS (1) – THE CONCEPT OF THE STUDY AND EXPERIMENTAL RESULTS

Znanstveni članek

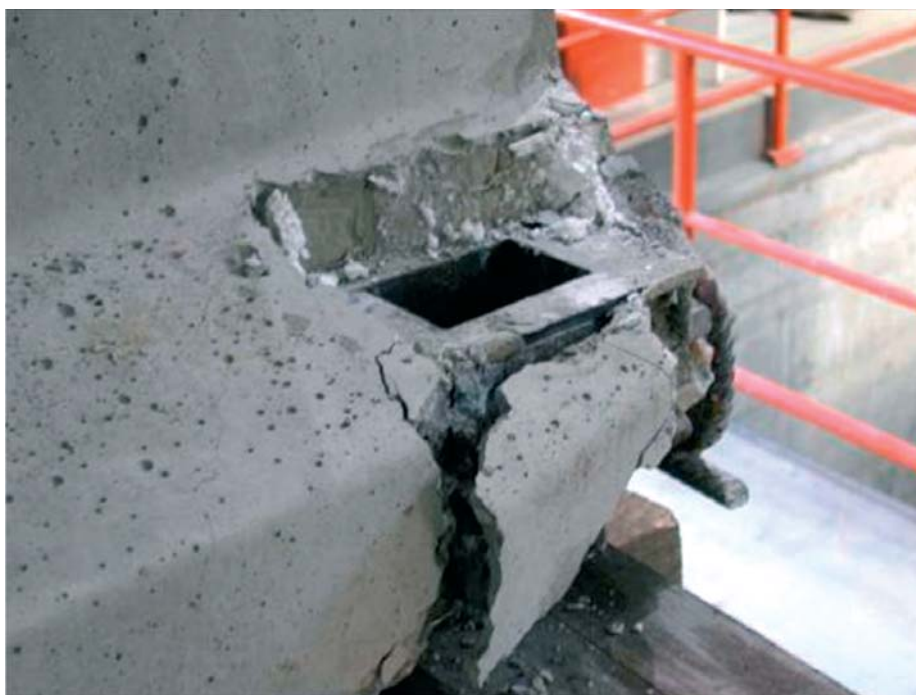
Slika 8 • Poškodba nosilca na stiku s stebrom

Bolj problematično je bilo obnašanje možničenih stikov med nosilci in stebri. Premer možnika, ki je bil določen z metodo načrtovanja nosilnosti, je sicer zadostoval. Vendar se je pri prvem preizkusu prototipa 2 poškodoval beton v okolici možnika (slika 8). Pri dimenzioniranju smo namreč uporabili formulo, ki predpostavlja, da je možnik objekt z debelim slojem betona (glej 3. članek). Sloj betona v okolici odprtini za nasaditev nosilca na možnik pa je dokaj tanek. Objektje odprtine s stremeni U-oblike je bilo prešibko. Zaradi denarnih omejitev smo v kasnejših preizkusih uporabili iste nosilce, vendar smo poškodovana mesta obložili z jeklenim ovijem, ki je nadomeščal gosto armaturo objekta. Potrebno nosilnost stikov smo tako zagotovili,

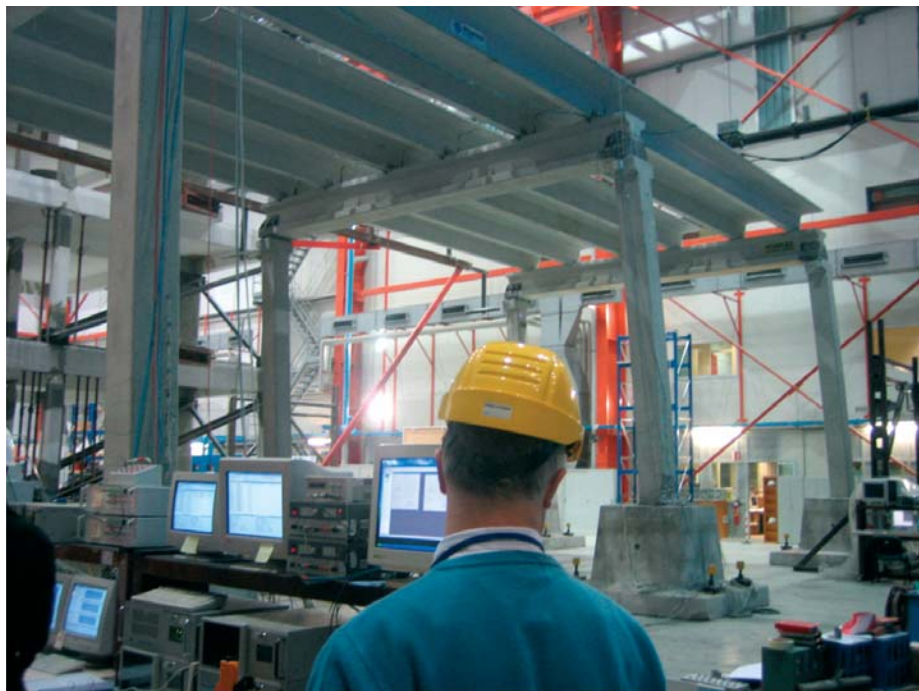
Slika 9 • Deformirana konstrukcija preizkušance 2-2 pri povprečnem zasuku za 8 %

Z zagotovitvijo zadostne nosilnosti stikov so obnašanje konstrukcije določali stebri. Najprej smo opazili veliko deformabilnost in deformacijsko kapaciteto stebrov. Stebri so bili pred porušitvijo deformirani za 40 cm, kar je 8 % njihove višine (slika 9). To je precej več od deformacijske kapacitete krajših stebrov. Enako velja za pomik na meji plastičnosti stebra, ki je presegel 2,5 % višine. Velika deformacijska kapaciteta je seveda ugodna. Po drugi strani pa lahko velika deformabilnost povzroči več problemov in kaže na to, da utegnejo biti za projektiranje kritičnejši pogoji mejnega stanja uporabnosti kot pa mejnega stanja nosilnosti (več v 3. članku).

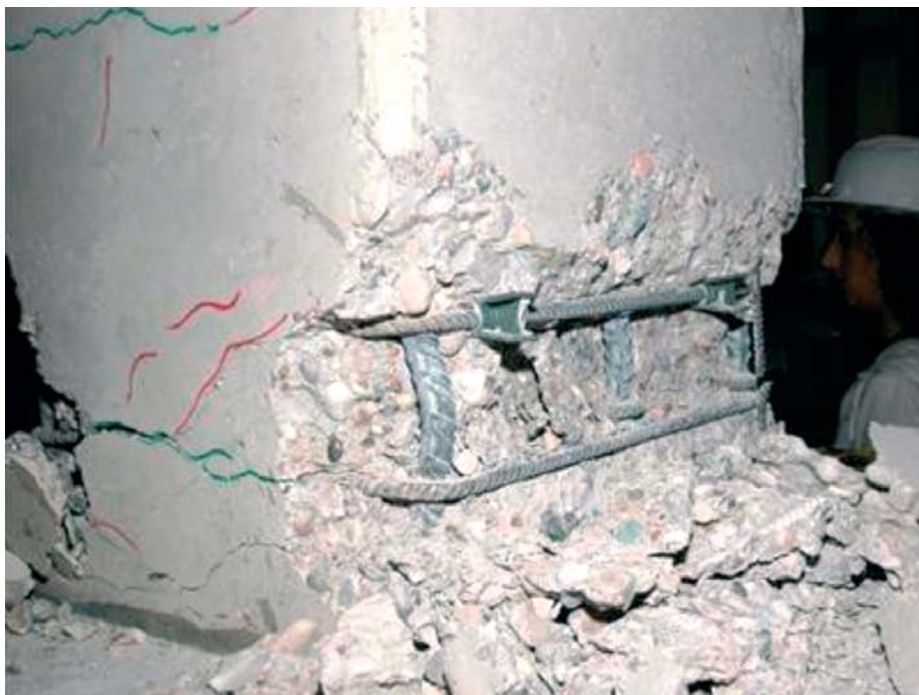
Slika 11 • Značilna upogibna porušitev stebra

Tipična rušitev stebrov se je začela z uklonom vzdolžnih palic armature med stremeni, ki mu je v naslednjih ciklih sledil pretrg armature. To kaže na velik pomen ustreznega objeta betona s stremeni na območju plastičnega členka nad vpetjem. Izmerjena dolžina tega členka je bila zelo kratka (le polovico dimenzije prečnega prereza). Zato so na tem mestu zahteve za kapaciteto plastičnega deformiranja zelo velike, kar med drugim zahteva uporabo jekla velike duktilnosti.
