## **Kužno znamenje – PIL v Lačavesi na Kogu**

## **Trikotno znamenje na Kogu**

*Konservatorsko-restavratorsko poročilo o posegu akad. rest. Nine Mertik, Ormož, oktober 2013*

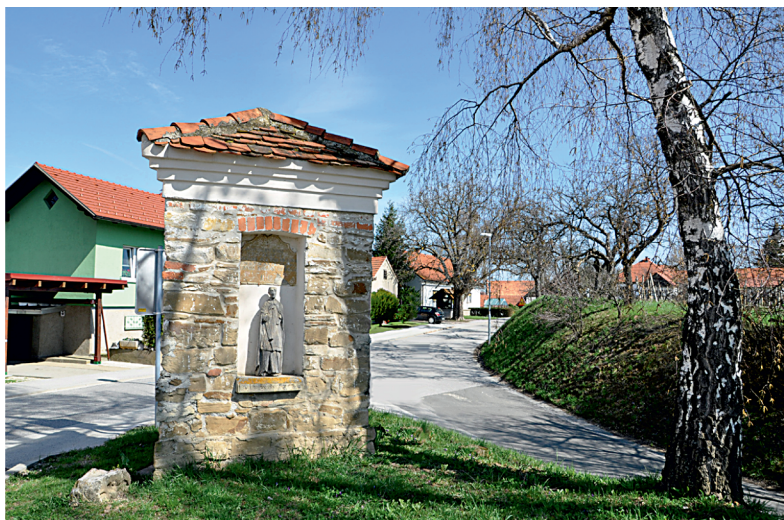
- zgrajeno je iz peščenca in opeke in je v dobrem stanju, streha je opečna – strešniki so mestoma polomljeni,
- omet na spodnjem delu znamenja – talni zidec je dotrajan, delno odpadel, na eni stranici ga ni,
- s stare fotografije pred prestavljanjem znamenja je razvidno, da talni in venčni zidec nista bila ometana in tudi niše znamenja so nekoliko drugačne.

*Znamenje pred posegom, 16. april 2013. Foto: Nina Mertik.*

Restavratorska dela na trikotnem znamenju na Kogu so potekala v juliju 2013. Konservatorski postopki so se začeli s čiščenjem prahu in umazanije v nišah in s kamnitega kipa Jezusa. Sledilo je odstranjevanje umazanije in madežev beleža s treh zidanih stranic znamenja z vodo pod pritiskom in mehansko s krtačo, skalpeli in z drugimi priročnimi orodji. Ob tem se je odstranil dotrajan omet s talnega zidca, ki originalno ni bil ometan. Omet v niši s kamnitim kipom je bil poškodovan, mestoma je odstopil, zato je bilo potrebno utrjevanje. Manjkajoči omet je bil nadomeščen s kitom Molto Moltofill Aussen, izdelan na osnovi belega cementa, prebeljene so bile z zunanjo zidno barvo v odtenku, kot ga ima venčni zidec. Na dnu dveh niš sta kamnita pomola, v tretji je kamnit podstavek (*z ornamentom, s simbolom IHS in z letnico 1886*), ki so bili po odstranjevanju površinskih nečistoč, rumenega lišaja in drugih trdovratnejših plasti umazanije obdelani še s fungicidom za preprečevanje nadaljnje biorazgradnje kamna. Prav tako se je po odstranitvi ostankov sekundarnih poslikav na kamniti kip Jezusa v niši, ki je obrnjena na SV in zmeraj v senci zaradi drevja, nanese zaščita proti delovanju mikroorganizmov na kamnu. Plošče iz peščenca z napisi so bile očiščene s parnim čistilcem, z odstranjevalcem oljne barve (Eko lavo) in mehansko s skalpeli in krtačko. Postopoma se je mehansko s skalpelom odstranilo tudi več plasti barvnih nanosov iz vklesanih napisov in ornamenta. Dodelave iz betona na ploščah z napisoma so bile nadomeščene z malto BL Sistem AG in dodelave tonirane. Prav tako so bile z istim materialom dodelani manjkajoči deli na kamnitem kipu. Kip Jezusa ob stebru, ornament in črke na kamnitih elementih so pobarvani v barvah, kot je narekovala najstarejša vidna plast. Le za monogram IHS, na vseh kamnitih

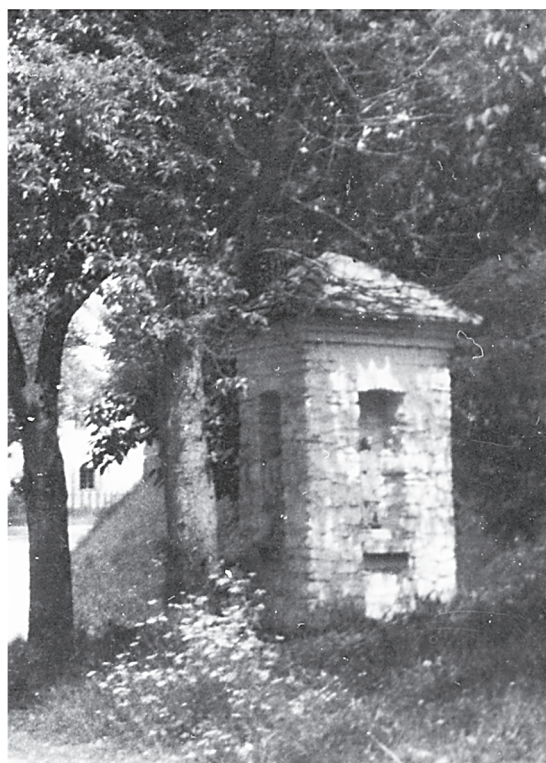
*Pred letom 1967, prvotna lokacija. Iz albuma domačinke.*

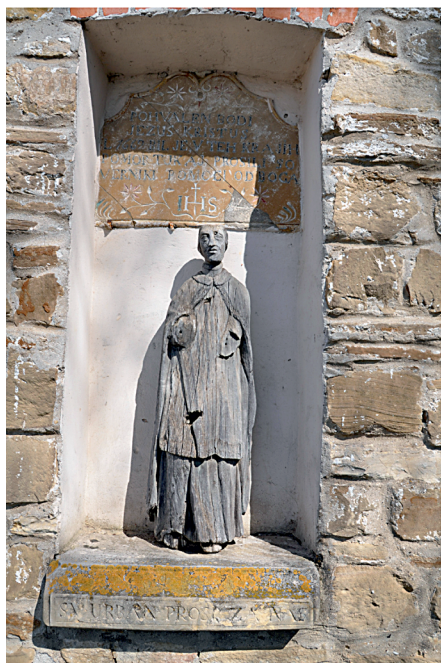
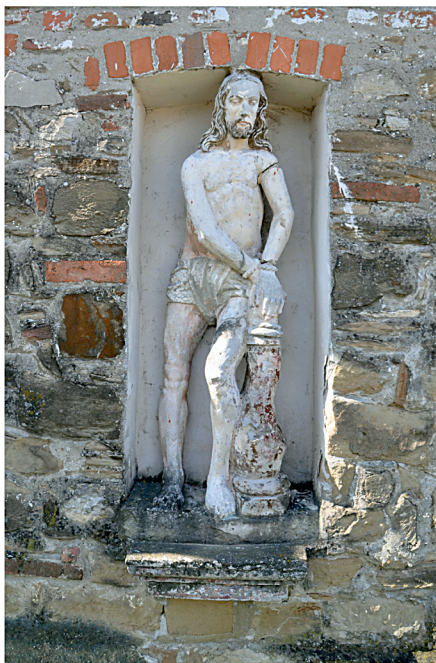
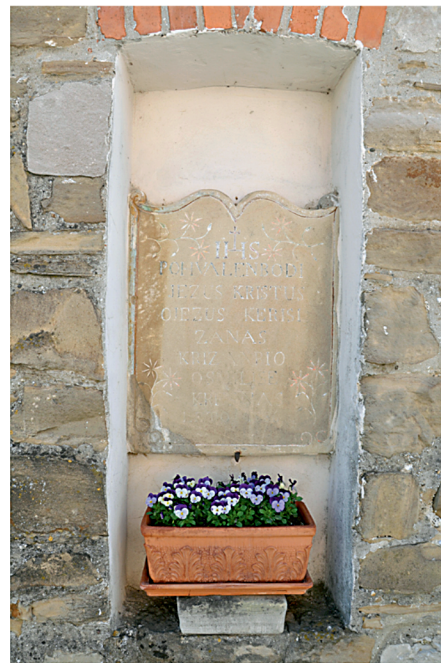
- kip sv. Urbana je zelo dotrajan – vpliv zunanjih dejavnikov vrsto let,
- kip je brez sledu polikromacije, les je razpokan in s spodnje strani razpadel, manjka škofovsko pokrivalo, roke z atributom in s škofovsko palico,
- kip je restavriral Boštjan Roškar.

*Niše pred posegom, 16. april 2013. Foto: Nina Mertik.*

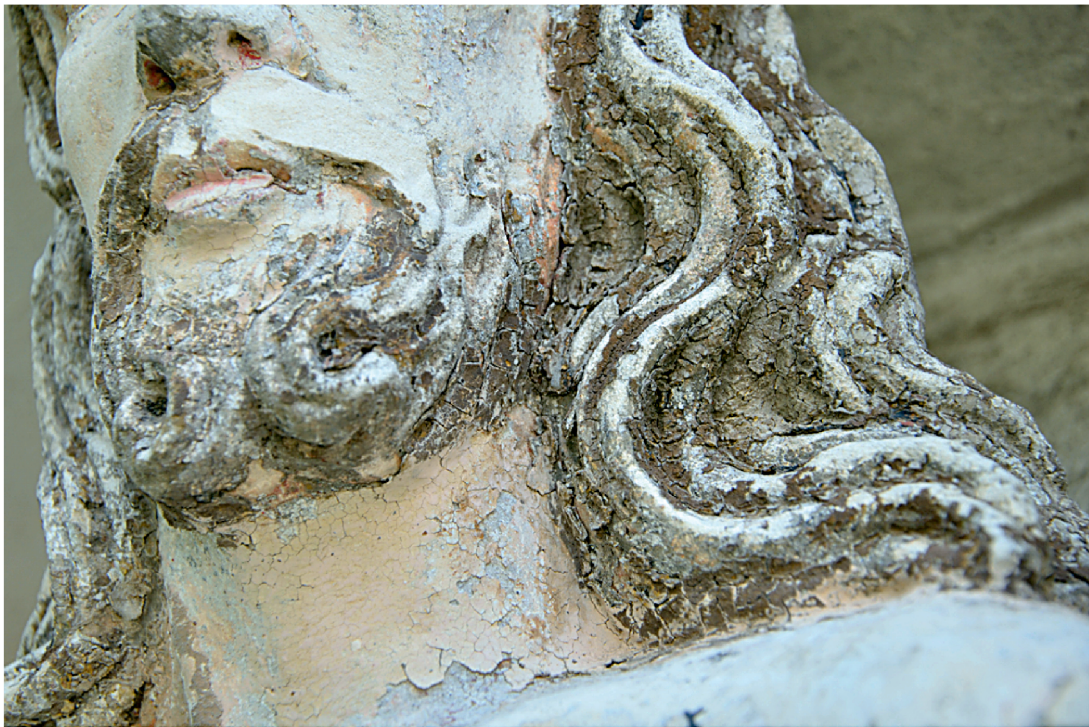
- polikromacija je dotrajana, na manj izpostavljenih delih plastike slabo ohranjena,
- kjer je še ohranjena, je v več plasteh – tri do štiri plasti poslikav,
- na površini se je nabrala obloga (*prah, pajčevina, ostanki ometa, belež, ptičji iztrebki*).

Detajl glave z ostankom polikromacije. Foto: Nina Mertik.

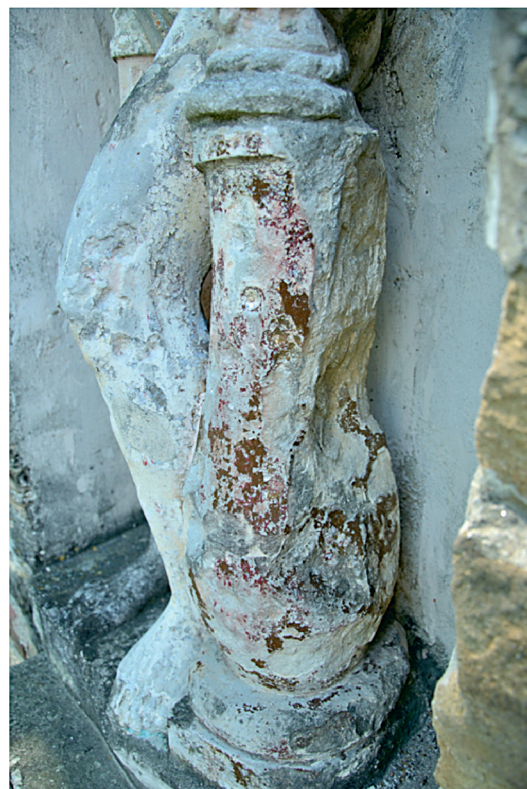
- kamen je delno površinsko poškodovan – odrgnine, manjše udarnine, nekaj delov je tudi odlomljenih in namerno odstranjenih (*zvezane roke Jezusa in del stebra*), leva roka zlomljena na dveh delih (*v ramenskem delu in v predelu pod komolcem*) in za silo pritrjena k celoti, da se deli plastike ne bi »izgubili«, zlomljena je bila tudi leva noga, ki je bila pritrjena v času po prestavljanju znamenja,

- leta 1967, ko so znamenje prestavili, je bil restavriran tudi kip – narejene so bile dodelave; zvezane in prekrižane roke Jezusa, desna noga od kolena navzdol in popravljene so bile druge manjše poškodbe (*pritrjena leva noga v predelu stegna in leva roka v ramenskem delu sta bili odlomljeni*).

Poškodbe – spodnji del plastike. Foto: Nina Mertik.

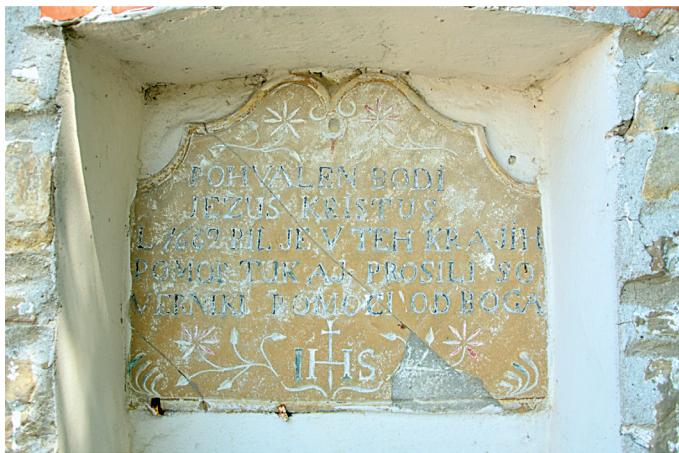
Manjša plošča v niši s sv. Urbanom, pred posegom.

- manjša plošča z napisom: POHVALEN BODI JEZUS KRISTUS L 1662 BIL JE V TEH KRAJIH POMOR TUKAJ PROSILI SO VERNIKI POMOC(Z)I OD BOGA *in spodaj simbol IHS* – je poškodovana, zlomljena po polovici diagonalno, manjši del spodaj je bil dodelan (verjetno 1967. leta),

- črke in ornamenti so bili večkrat preslikani (**črke** – bela, črna, zlata, zelena, bela; **IHS** – bela, živo oranžna, črna, zelena; **cvetovi** – bela, močno živa oranžna, temnordeča, oker, bela; **rob/okvir** plošče – oker, rjava, modra, bela),

- kamen z ornamentom in napisom SV. URBAN PROSI ZA NAS, vzdignjen v dno niše je bil skoraj v celoti prekrit z rumenim lišajem in na predelu z napisom poškodovan zaradi vpliva zunanjih dejavnikov in delovanja mikroorganizmov (*manjše razpoke in površinsko luščenje*),

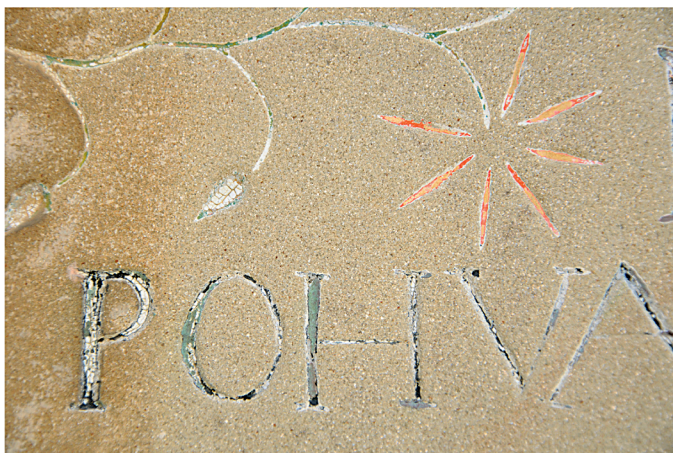
Detajl večje plošče, pred posegom. Foto: Nina Mertik.

- večja plošča z napisom POHVALEN BODI JEZUS KRISTUS OJEZUS KERISI ZANAS KRIZANBIO OSMILISE KRESNAS LETO 1886 *in zgoraj simbol IHS* – je poškodovana, vogal spodaj levo in manjši del zgoraj desno je bil dodelan (verjetno 1967. leta),

- črke in ornamenti so bili večkrat preslikani (**črke** – bela, črna, bela, zlata, zelena; **IHS** – bela, živo oranžna, črna, zlata, rjava, bela; **cvetovi** – bela, močno živa oranžna, bela, oker; **rob/okvir** plošče – temnordeča in zelena, bela, oker, rjava).

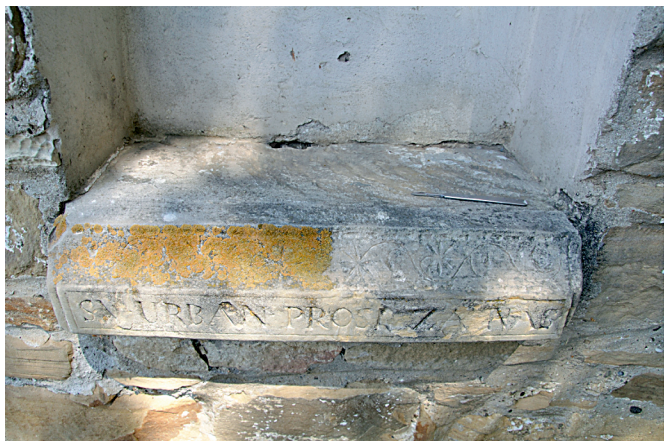
Kamnit pomol z napisom, odstranjevanje rumenega lišaja. Foto: Nina Mertik.

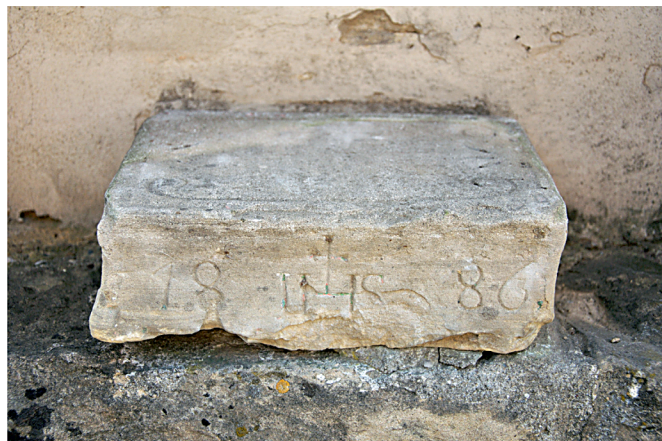
Kamnit podstavek z letnico 1886 v niši z veliko ploščo. Foto: Nina Mertik.

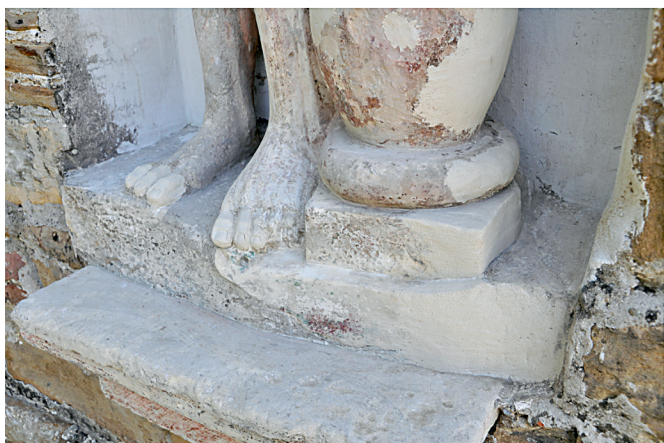
Kitanje in dodelave na kamnitem kipu. Foto: Nina Mertik.

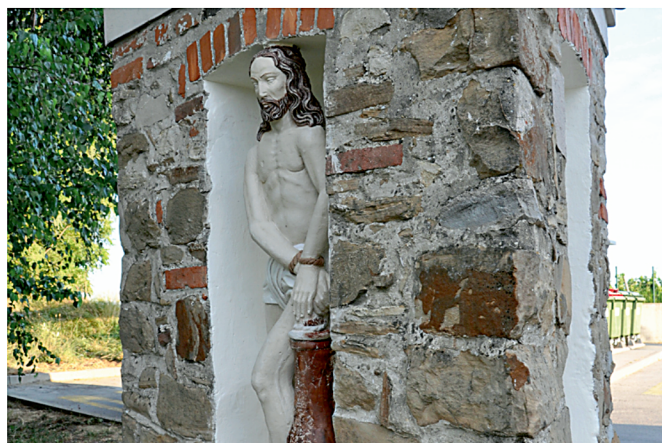
Poslikava kipa, med delom. Foto: Nina Mertik.

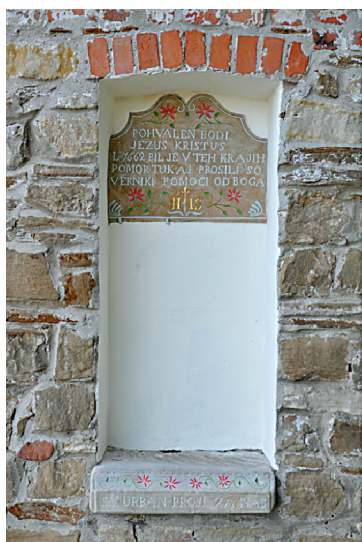
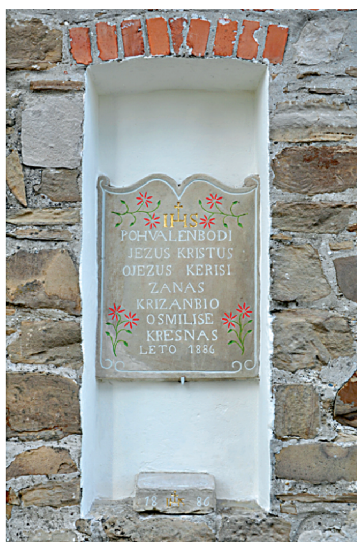
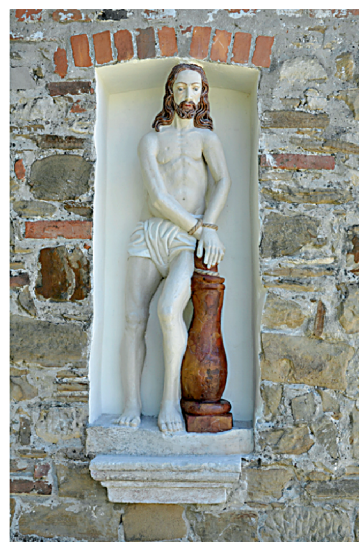
Niše po posegu, 31. julij 2013.

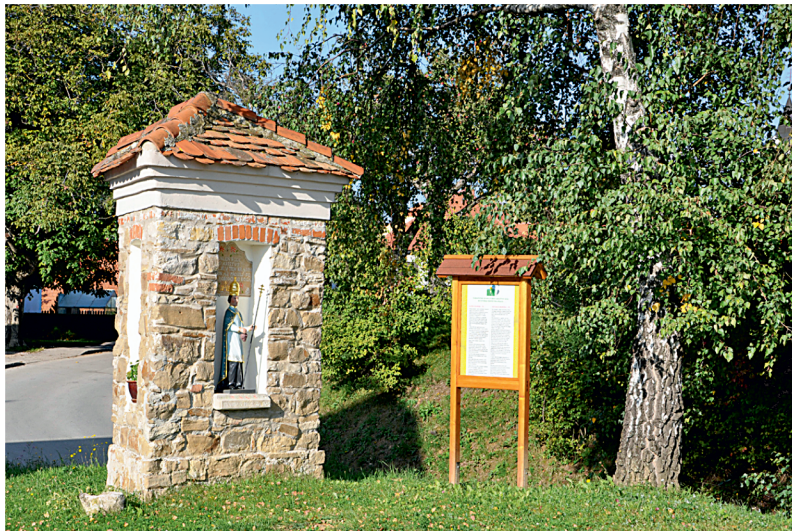
*Obnovljeno znamenje z novo informativno tablo, september 2013.*
