PREGRADNI OBJEKTI NA POREČJU REKE SORE – VPLIV NA MIGRACIJO RIB IN EKOLOŠKO SPREJEMLJIV PRETOK

DAMS AND WEIRS IN THE SORA RIVER BASIN – IMPACTS ON FISH MIGRATION AND ECOLOGICALLY ACCEPTABLE FLOW

Miha NAGLIČ, Vesna JURAN

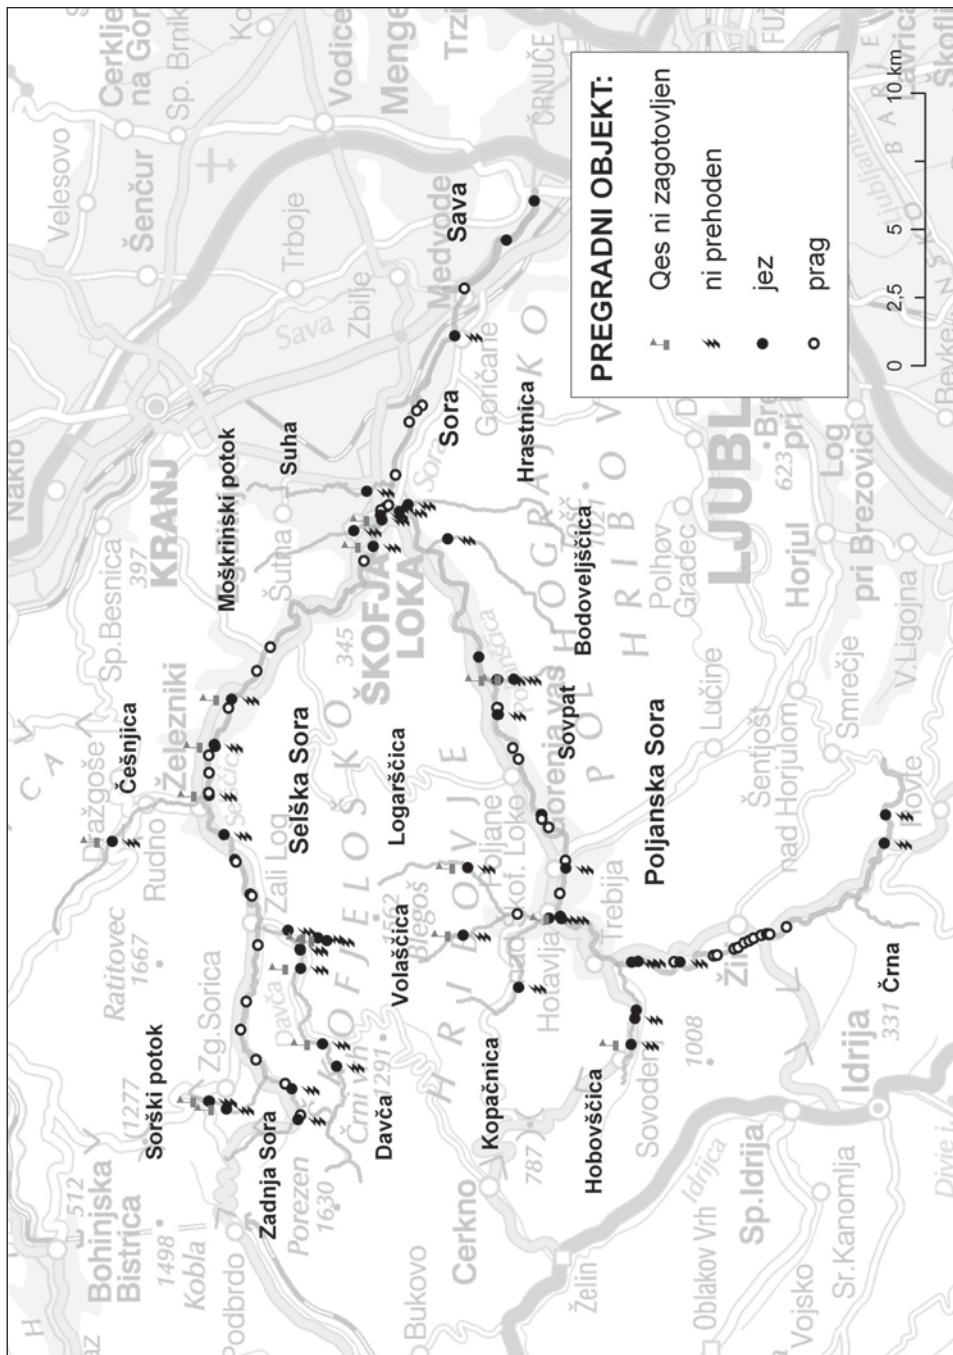
Slika 2: Prikaz lokacij in tipov pregradnih objektov, njihove prehodnosti za vodne organizme in izpolnjevanje ekološko sprejemljivega pretoka.

Fig. 2: An overview of localities and sites of the dams and weirs, their passability for water organisms and implementation of ecologically acceptable flow.

Na porečju reke Sore in na Savi od Medvod do Broda smo evidentirali 98 pregradnih objektov, ki se razlikujejo glede na tip pregradnega objekta, prehodnost za ribe, prisotnost ribje steze in zagotavljanje ekološko sprejemljivega pretoka (Tabela 2, slika 2)

Na obravnavanem območju smo evidentirali 98 pregradnih objektov (Tabela 2, slika 2), od tega 50 jezov, 47 pragov in 1 rečno drčo. Število jezov in pragov na Poljanski in Selški Sori je skoraj enako, kljub temu, da je površina porečja Poljanske Sore za približno polovico večja od porečja Selške Sore. Vzrok je v večjem strmcu in bolj hudourniškem značaju Selške Sore, kar zahteva večje število pregrad na krajsi razdalji za učinkovito regulacijo toka. Večji strmec omogoča boljše možnosti za izrabo vodne energije, kar se na terenu kaže kot večje število zajetij za mHE. Na Sori je zaradi nižinskega značaja reke malo pregradnih objektov. Večje število pregrad na glavnih vodotokih se pojavlja v naseljih; zgrajene so bile ob regulaciji vodnega toka za zagotavljanje poplavne varnosti in so obenem tudi zajetje za mHE.

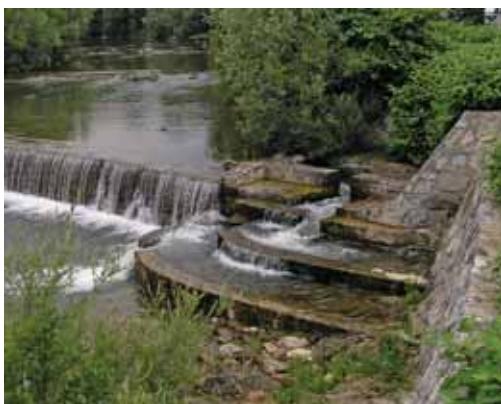
Okornov jez nad sotočjem Selške in Poljanske Sore v Škofji Loki z višino 1,5 m otežuje migracijo rib med Soro in Selško Soro. Leta 2001 zgrajena ribja steza bazenskega tipa na levi strani jezu (Slika 3) je neprimerne konstrukcije in onemogoča uspešno prečkanje pregradnega objekta. Pomanjkljiv je vhod v stezo, ki je previsok in preozek, zato ribam omogoča vstop v stezo le ob visokih vodostajih reke. Prevelik naklon steze povzroča preveliko turbulenco, ki otežuje uspešnost prehajanja med bazeni.

Slika 3: Ribja steza ob Okornovem jezu.
Fig. 3: Fishpass along the Okorn dam.

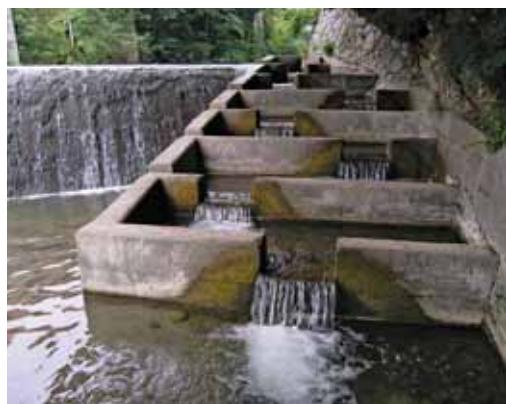
Obnovljen Šeširjev jez iz leta 1985 z višino 2,7 m pregrajuje Selško Soro v Škofji Loki. Podobno kot pri Okornovem jezu je na levem robu slabo delujoča ribja steza bazenskega tipa (Slika 4). Vhod je predaleč od glavnega toka, steza ima previsok vhodni prag in prestrm naklon.

Slika 4: Ribja steza ob Šeširjevem jezu.
Fig. 4: Fishpass along the Šešir dam.

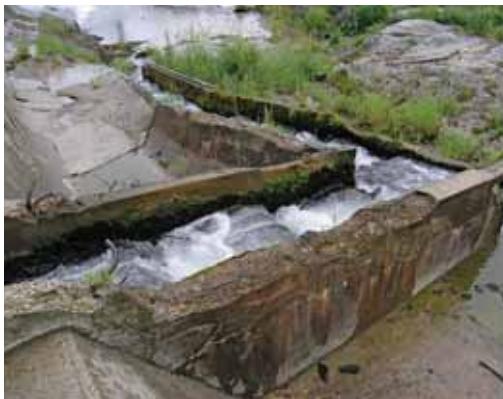
Jez mHE Goričane z višino okoli 3 m predstavlja nepremostljivo oviro za vodne organizme, ki migrirajo med Savo in Soro. Na levem bregu je odvzem vode za delovanje mHE. Ob rekonstrukciji jezu leta 1963 je bila zgrajena ribja steza (Slika 5), ki je po navedbah ribičev tudi delovala. V času ogleda je bila steza v zelo slabem stanju. Odstranjene so bile železne rešetke, ki so pokrivali stezo in preprečevale plenjenje, delno je bila porušena konstrukcija steze in vhod v ribjo stezo.

Slika 5: Ribja steza na jezu mHE Goričane.
Fig. 5: Fishpass on the Goričane small-scale hydro plant.

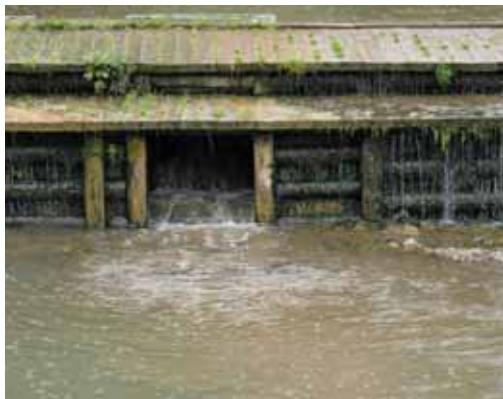
Slika 6: Ribja steza na Puštalskem jezu.
Fig. 6: Fishpass on the Puštal dam.

Puštalski oz. kopališki jez je bil obnovljen ob koncu devetdesetih let kot dvostopenjski leseni kaštni jez s širino 140 m in z višino okoli 2 m. Na levem bregu je odvzem vode za proizvodnjo električne energije. Ob obnovitvi je bila zgrajena ribja steza bazenskega tipa, ki je vgrajena v notranjo konstrukcijo jeza (Slika 6). Ribja steza slabo deluje, ker je vhod predaleč od glavnega toka oz. je ustvarjen prešibak privlačnostni tok za rive in ker ima prevelik naklon. V času ogleda je bila na izhodu nameščena deska, ki je dodatno oteževala migracijo rib.

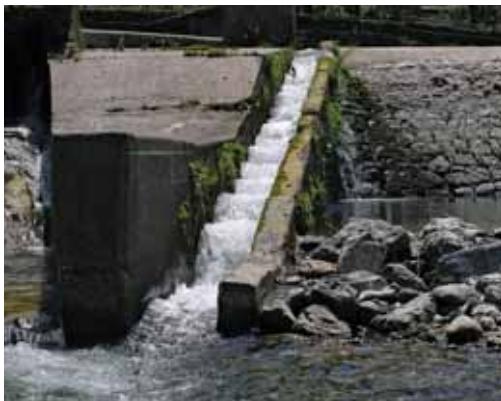
Jež na Selški Sori v Železnikih, višine 5 m in širine 40 m, služi kot zajetje za mHE Niko. Ob jezu dolvodno vodi 300 m dolg kanal, ob katerem so včasih delovali kovačija, mlin in žaga. Od kanala naprej vodi cevovod v dolžini 400 m do strojnice mHE. Na jezu je zgrajena ribja steza tipa denil (Slika 7). Steza ima dobro postavljen vhod. Ob primernem pretoku skozi stezo se vzpostavi dober privlačnostni tok za rive. Steza je predolga (18 m) in nima vmesnih bazenov za počitek, zato je slabo funkcionalna.

Slika 7: Ribja steza na jezu za mHE Niko.
Fig. 7: Fishpass on the dam for Niko small-scale hydro plant.

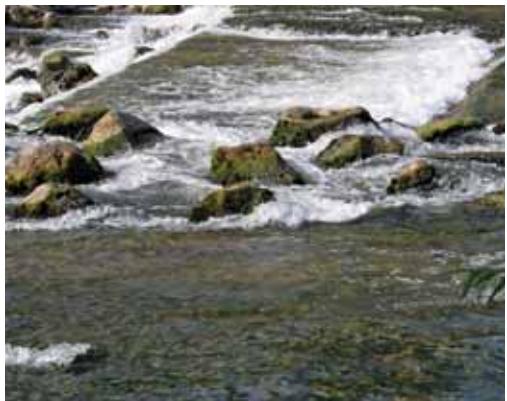
Prag pri knjižnici v Medvodah je bil zgrajen leta 1983 nad sotočjem Sore v Savo. Na sredini ima iz večjih kamnitih lomljencev zgrajeno ribjo drčo širine 4 m in dolžine 25 m (Slika 8), ki domnevno omogoča migracijo rib med Savo in Soro.

Slika 8: Ribja steza na pragu v Medvodah.
Fig. 8: Fishpass on the cascade in Medvode.

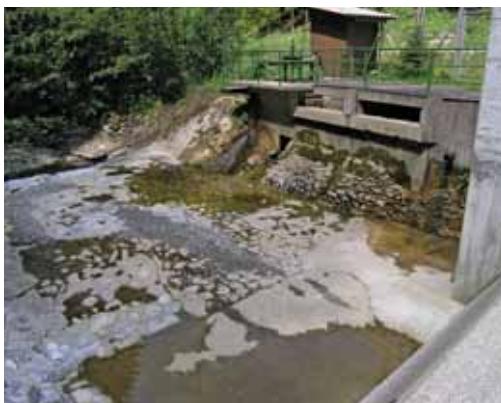
Opisana sta le najbolj kritična primera na pritokih Selške Sore, kjer je gradnja in delovanje mHE popolnoma spremenila morfološke in hidrološke lastnosti vodotoka. Gradnja zajetja pri mHE Davča 1 (Slika 9) in mHE Fari potok (Slika 10) je obsegala betonsko utrditev dna struge in brežin vodotoka ter prekinitev migracijskih poti. Pri izkoriščanju vode za pridobivanje električne energije se običajno ne zagotavlja Q_{es} , posledica česar je suha struga dolvodno od zajetja.

Slika 9: mHE Davča 1
Fig. 9: The Davča 1 small-scale power plant

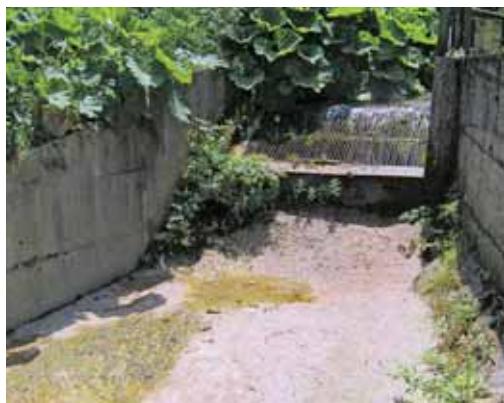
Slika 10: mHE Fari potok
Fig. 10: The Fari potok small-scale power plant
