# Prevrnjeno tovorno vozilo

Avtor:  
**Miha Melink**

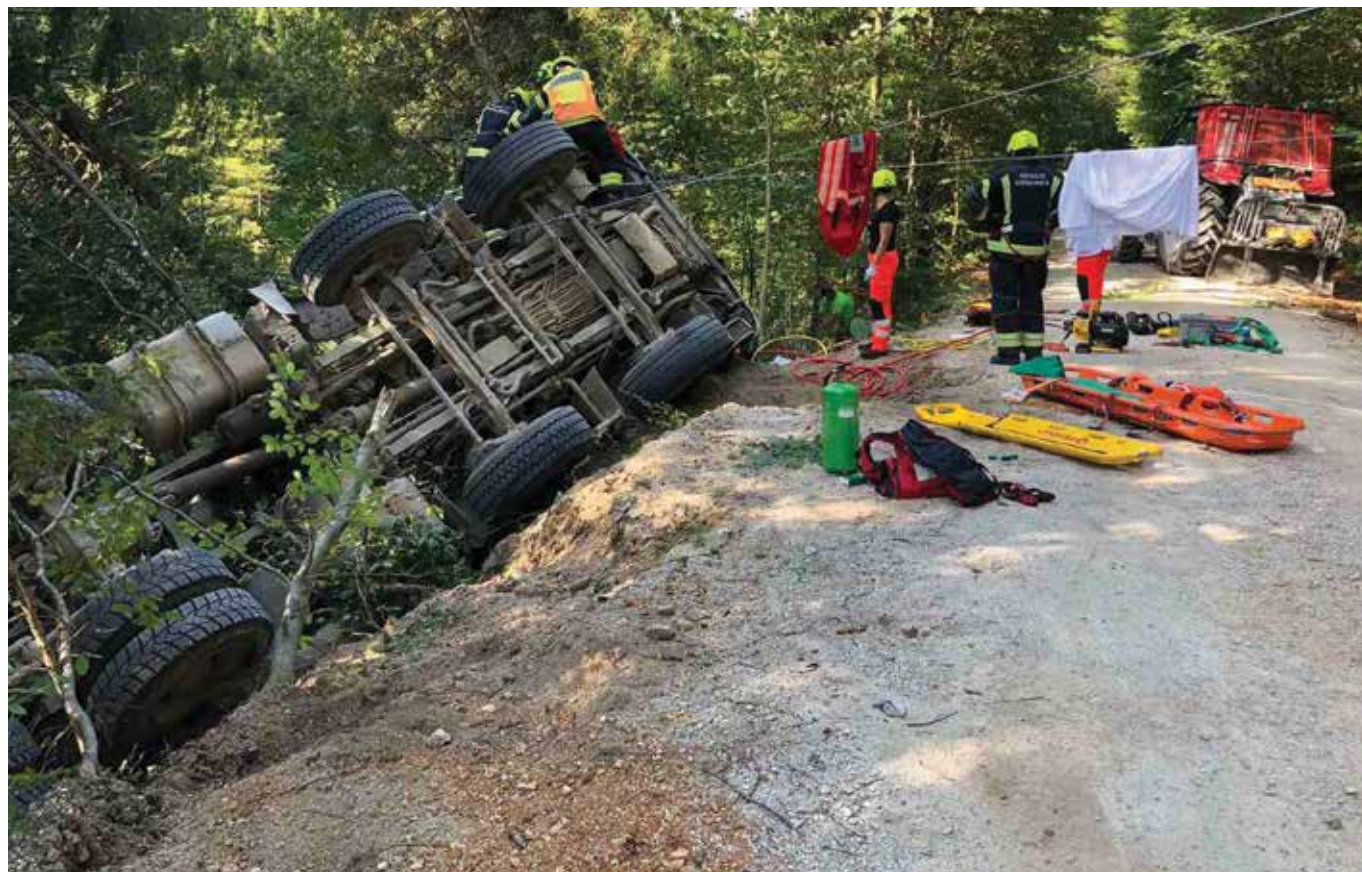
Tovorno vozilo je ležalo na levem boku na strmem, poraščenem bregu. Zadrževala ga je smreka, ki je deloma vdrla v kabino vozila. Pod kabino je bil štirimetrski prepad.

Očividec, ki je bil tam s svojim gozdarskim traktorjem, nam je ponudil svojo pomoč. Na njegov traktor se je preko škripcev z gozdarskim vitlom vpelo ponesrečeno tovorno

vozilo, s čimer je bilo zavarovano proti premikom oziroma zdrs še globlje po bregu navzdol (slika 1).

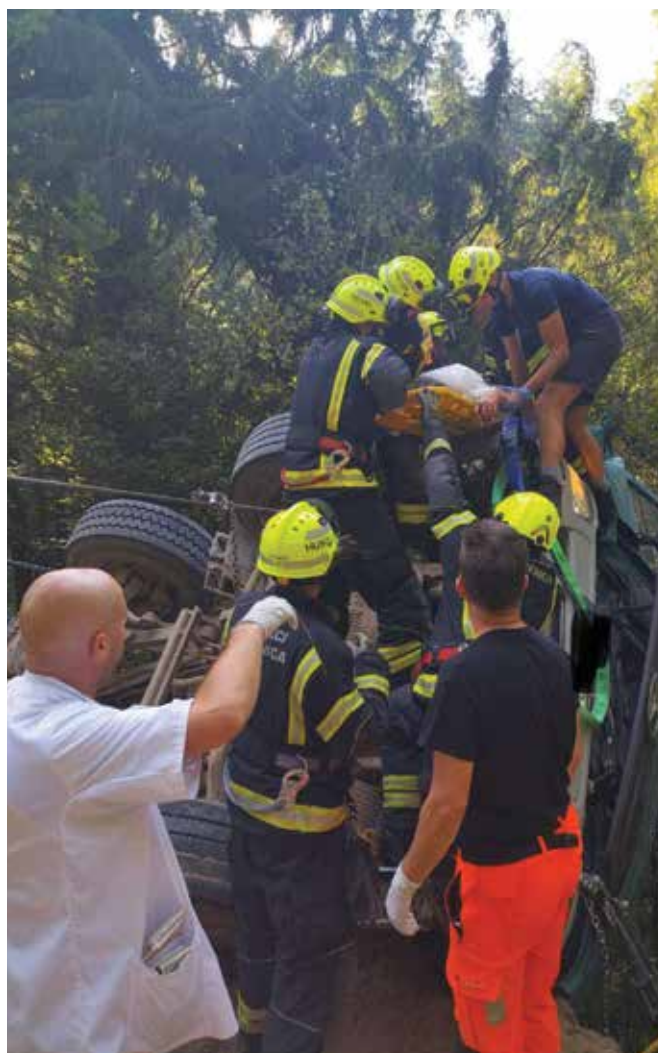
Sledil je tehnični poseg za odmik volanskega obroča. Poslužili smo se razpirala z verigami. Hkrati smo začeli s hidravličnimi cilindri širiti stisnjen del tovornega vozila pri poškodovančevih nogah. To se je izkazalo le za delno učinkovito. Premiki, ki smo jih naredili s hidravličnim orodjem, so odrivali tudi kabino vozila stran od debla, ki pa je predstavljalo del stabilizacije kabine. Vseeno smo uspeli narediti dovolj velik prostor pri poškodovančevemu medeničnemu delu, da se je lahko preverilo stanje njegovih nog in medenice. K sreči spodnjega dela telesa ni imel poškodovanega, zato se je začel njegov izvek iz vozila. To je predstavljalo poseben izziv, saj so pri tem odpadli vsi naučeni »šolski primeri« izvekov. Prostor je bil omejen. V kabini je bil zraven poškodovanca lahko le en gasilec in edini možen izhod iz nje je bil vertikalno navzgor. Težavo je predstavljala ožina zaradi debla, na katerem je obvisela kabina. Voznik je bil priseben in nepoškodovan v delu medenice in nog, to nam je nekoliko olajšalo njegov izvek. Operativec, ki je bil z njim v vozilu, ga je povlekel navzgor in ga potegnil čez sebe. Ponesrečenec je pomagal z odzivom z nogami proti sovoznikovim vratom navzgor. Tam sta čakala dva gasilca, ki sta ga zadržala, nato pa potegnili na zajemalna nosila. Skozi odprtino vetrobranskega stekla, ki je bila večinoma blokirana z deblom, so reševalci NMP Cerknica ponesrečencu vstavili kanal in mu dali protibolečinska sredstva. Sledil je vlek nosil vertikalno navzgor, da bi poškodovanca čimprej izvlekli iz vozila. Pri zadrževanju in dvigu nosil smo si pomagali s širšim bremenskim trakom (gurno). Na vrhu kabine, kamor smo potegnili poškodovanca, je bilo malo površine za manevre zaradi neravnega in potencialno nevarnega terena. Tam smo ponesrečenca prestavili na druga zajemalna nosila, položena na podvozje tovornega vozila (slika 2), ter ga na trebuhu s sistemom »gosenice« prenesli do reševalnega vozila.
