# EKSPERIMENTALNA ANALIZA DUŠILCA ZA DISIPACIJO POTRESNE ENERGIJE

## EXPERIMENTAL ANALYSIS OF EARTQUAKE ENERGY ABSORBER DEVICE

Znanstveni članek

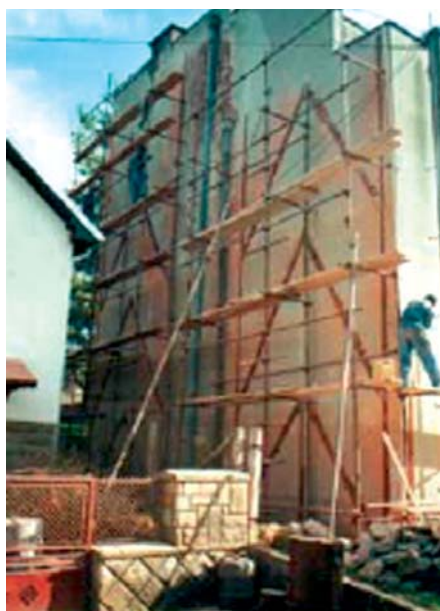
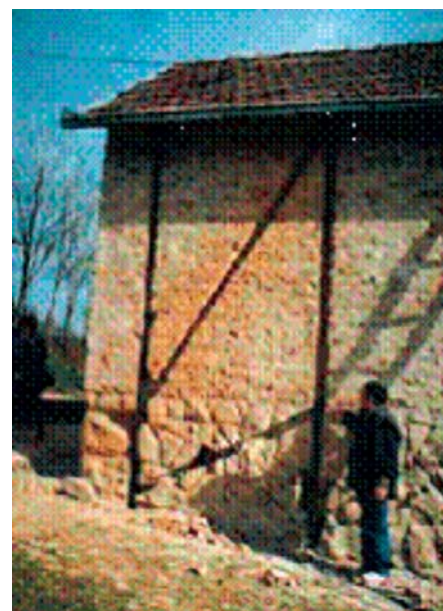
Slika 2 • Dva primera vgradnje jeklenih povezij z dušilci v steno zidanega objekta

V okviru evropskega raziskovalnega projekta PROHITECH (Earthquake Protection of Historical Buildings by Reversible Mixed Technologies, VI. okvirni program) smo v laboratoriju Fakultete za gradbeništvo in geodezijo v Ljubljani naredili obširno eksperimentalno raziskavo dušilca, ki je namenjen protipotresni ojačitvi objektov (Skuber, 2008). Uporaba dušilca kot del centričnega povezja je v svetu poznana, največkrat se uporablja za ojačitev stavb, ki imajo nosilno konstrukcijo, narejeno iz jeklenih ali iz armiranobetonskih okvirjev. Dušilec je bil razvit v podjetju Sistem DC 90 iz Beograda in bil v preteklosti že testiran in tudi že uporabljen v praksi (Petrasković, 1997). Je sestavni del jeklenega centričnega povezja, s katerim je stavba ojačana. Uporabljen je bil za ojačitev zidov opečnih in kamnitih stavb. Povezje je bilo v večini primerov vgrajeno v sam zid (slika 2).

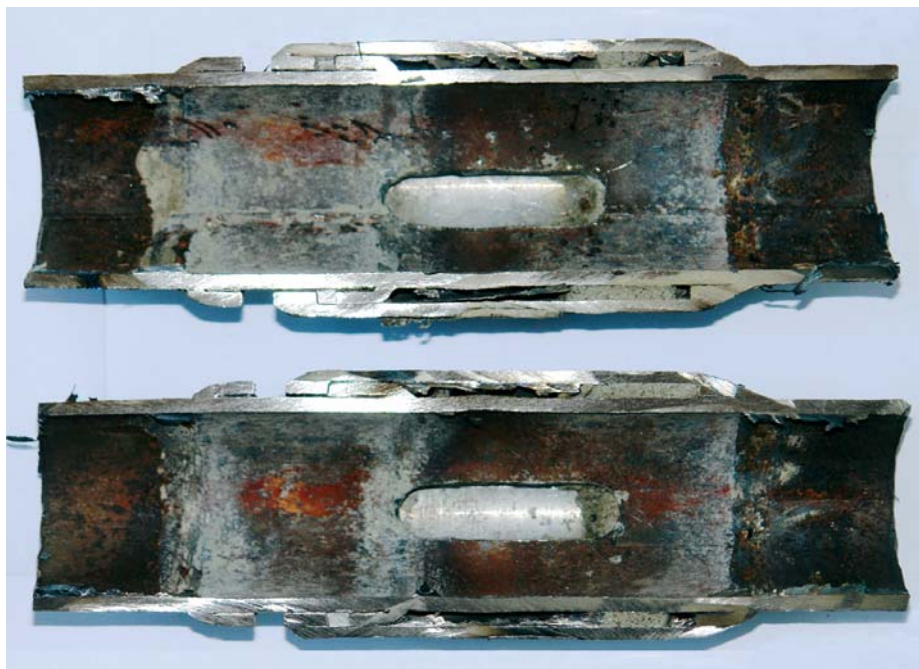
Slika 3 • Originalni dušilec, prerezan na dva dela

DC90 spada v skupino dušilcev, kjer se potresna energija disipira s plastičnimi deformacijami jeklenega elementa. Dušilec je narejen iz jeklene okrogle votle cevi. Prerez cevi je na določenem mestu oslavljen tako, da je iz dveh strani izrezana ovalna luknja. Oslabljeni del cevi predstavlja jedro naprave, kjer so pri potresu dovoljene plastične deformacije. Prerezan dušilec je prikazan na sliki 3.

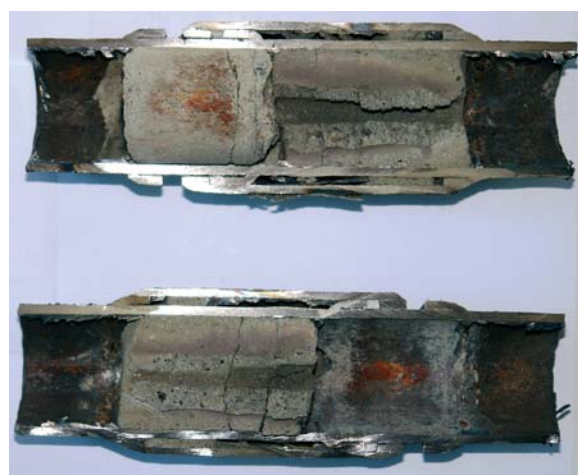
Slika 7 • Ciklični test 11C z naraščajočo amplitudo pomika  $u$ ; pretrganje cevi izven oslabljenega prereza

Na sliki 7 je porušen preizkušanelec z oznako 11C po končanem cikličnem testu z naraščajočo amplitudo pomikov. Porušitev je nastopila v 14. ciklu pri amplitudi pomikov 1,75 mm, kljub temu da je imel dušilec omogočene pomike do petih milimetrov. Še več, do porušitve ni prišlo v oslabljenem,

ampak v polnem prerezu (slika 17a). Na oslabljenem delu prereza ni opaziti razpoka (slika 17b, 17c). Med cikličnim obremenjevanjem je pri določenem pomiku prišlo do preskoka plastičnega polja deformacij iz neto v bruto prerez. Do preskoka plastičnega polja je prišlo tako zaradi izotropnega utrjevanja, ki je značilno za utrujanje materiala, kot tudi zaradi svinca v regi, ki ovira prosto gibanje dušilca v vzdolžni smeri tudi pri pomikih, ki so manjši od petih milimetrov (slika 7d). Pri počasnem obremenjevanju svinec lahko služi kot dodatni dušilec in se pri povečani obremenitvi iztisne iz rege. Pri dinamičnem, hitrejšem obremenjevanju pa se svinec upira skoraj kot togo telo in ne vrši predvidene funkcije.

Glavni razlog za preskok polja plastičnih deformacij iz neto v bruto prerez cevi je nepravilna oblika izreza oslabitve. Če razmerje med dolžino in širino izreza ni pravilno, obstaja nevarnost, da je zaradi utrjevanja materiala v plastičnem področju nosilnost neto prereza

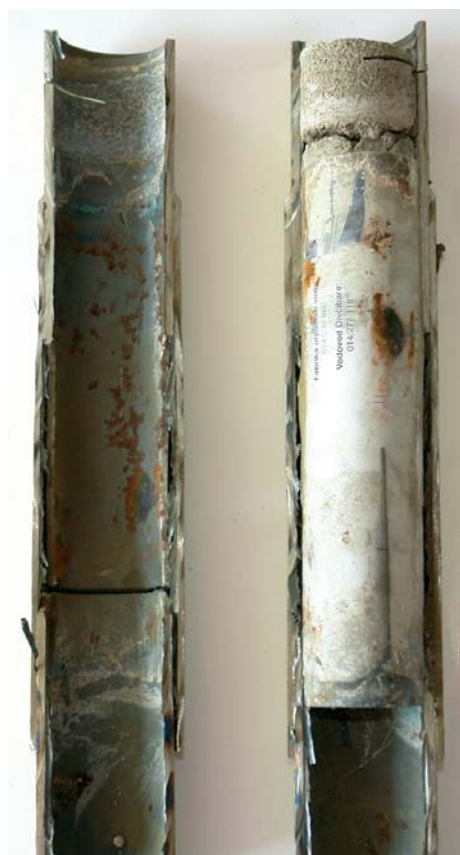
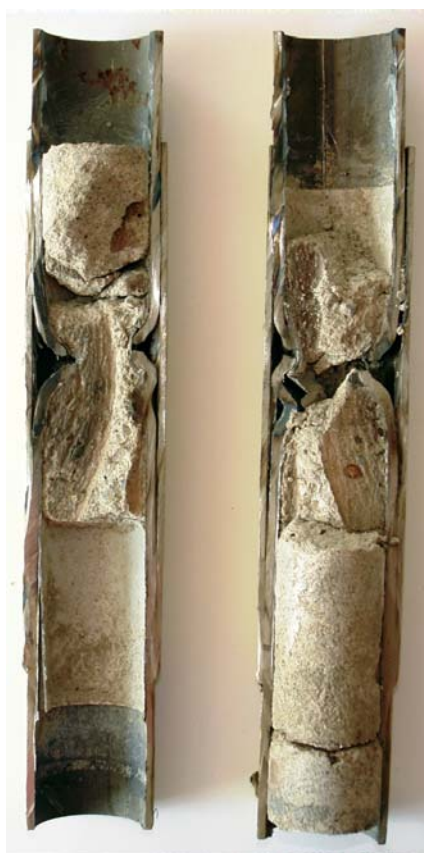
Ciklični test številka 4, amplituda pomikov  $u = \pm 1,0$  mm

Ciklični test številka 10, amplituda pomikov  $u = \pm 4,0$  mm

Slika 12 • Porušitev vzorcev v neto prerezu cevi; a) nepoškodovano betonsko polnilo; b) porušeno betonsko polnilo in lokalno izbočenje pločevine

Pri vseh testih je prišlo do enake vrste porušitve, pretrganja v neto prerezu cevi zaradi nizkocikličnega utrujanja. Pri vzorcih, kjer je bila amplituda pomikov manjša (0,5 in 1,0 milimeter), je razpoka v steni cevi nastala brez lokalnega izbočenja pločevine. Na sliki 12a je lepo vidna razpoka v steni cevi, betonsko polnilo je nepoškodovano, pločevina ni vidno deformirana. Pri večjih pomikih pa je prišlo do nezaželenega pojava, lokalnega izbočenja pločevine. Na sliki 12b vidimo pretrganje cevi v oslabiljenem delu, pločevina je močno deformirana. Vzrok je polnilo iz cementne malte, ki se je porušilo in povzročilo lokalno izbočenje. Porušitev polnila je posledica slabega delovanja ločilnega sloja v obliki tanke pločevine med polnilom in cevjo dušilca.
