Nika Leben

Oris stavbne zgodovine gradu Tuštanj skozi prenavo

A DESCRIPTION OF THE BUILDING HISTORY OF THE TUŠTANJ CASTLE THROUGH RENOVATION

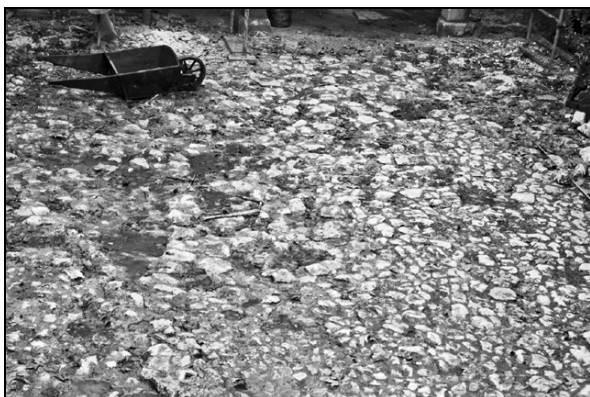
Izvirni kamniti tlak na dvorišču (fototeka ZVKDS, OE Kranj).

Na arkadno dvorišče vstopimo skozi banjasto obokan prehod. Dvorišče je tlakovano s cementnimi ploščami, ki so začasno nadomestile izvorni kamniti tlak, zložen iz oglatih klesancev in rečnih okroglic položenih v peščeno nasutje. Manjka še kamniti vodnjak, ki je nekdanj stal v vogalu v bližini stopnišča. Žal ne poznamo njegove oblike, tako da ga bo mogoče obnoviti le na osnovi primerjav z ohranjenimi primeri. Arkadni hodnik spremlja vse štiri grajske trakte, le da se posamezni segmenti razlikujejo po širini lokov in obliki stebričkov. Vzdolž južne, vzhodne in zahodne strani so stebri v obliki slopov s prirezanimi vogali izklesani iz sivega apnenca, na severni strani pa zgornje arkade podpirajo masivni zidani slopi. Bolj skladno učinkujejo arkadni loki v nadstropju, ki slonijo na vitkih kamnitih stebričkih postavljenih v manjših razmikih, kot v pritličju. Ograje arkadnih hodnikov so zidane, pokrite s kamnitimi policami. Iz identičnega kamna pa so izklesani tudi konzolni nastavki, ki v stenah podpirajo zidane, križno grebenaste oboke nad hodniki. Arkadne loke poudarja naslikani sivi pas okoli odprt in pod policami, ki je rekonstruiran na osnovi sondažnih raziskav.³⁰ Da je arkadni hodnik zgrajen naknadno, je bilo mogoče ugotoviti že pred prenovo, saj so bili zidani obočni zidovi kar nekaj centimetrov odmaknjeni od sten. Z zahtevno sanacijo, novimi tlaki, ometi ter poslikavami je arkadno dvorišče dobilo nov sijaj, predvsem pa je sedaj varno za hojo.

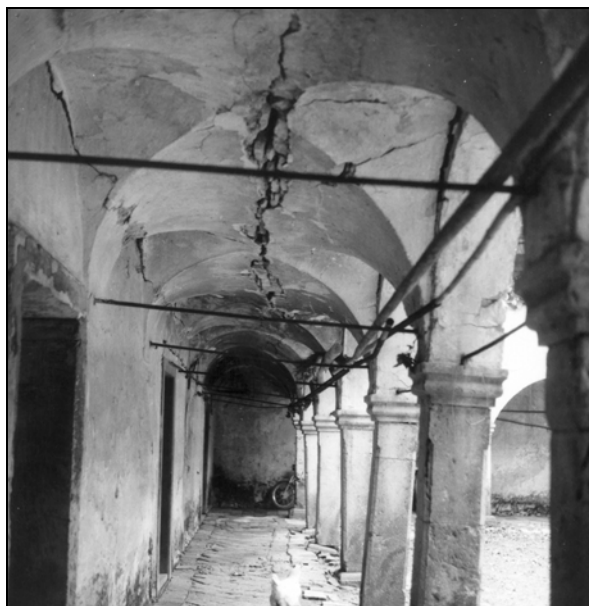
Arkadni hodnik z razpokanimi oboki leta 1983 (fototeka ZVKDS, OE Kranj).

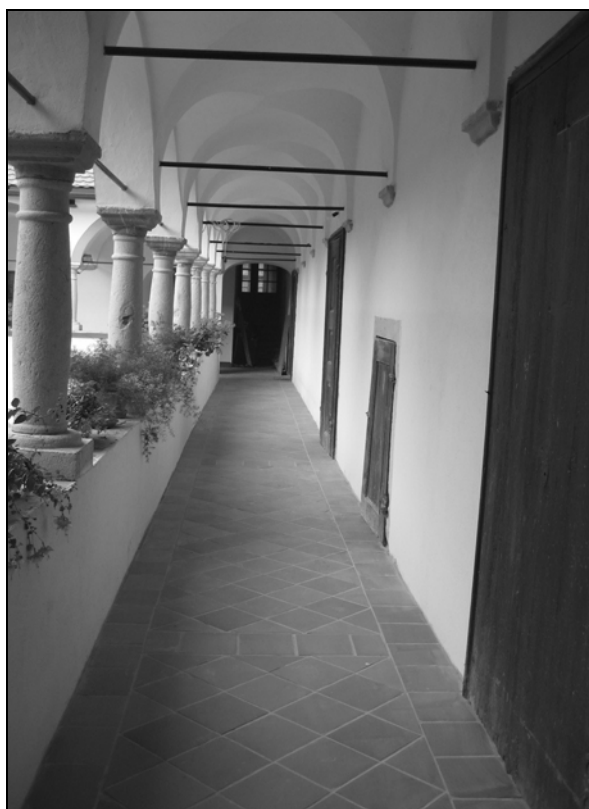
Pogled na restavrirani arkadni hodnik (foto: Nika Leben).

Več kot tridesetletno opozarjanje je končno naletelo na posluš pri Ministrstvu za kulturo, ki je leta 1991 začelo sofinancirati prenovo. Ministrstvu se je pridružila Občina Domžale, kasneje novo ustanovljena Občina Moravče, veliko breme pa je ves čas nosila seveda družina Pirnatovih. Arhitekturne izmere gradu so opravili študentje Fakultete za arhitekturo in gradbeništvo univerze v Ljubljani pod vodstvom Petra Fistra, kasneje je bil izdelan tudi geodetski posnetek gradu s parkom in gospodarskimi objekti. Pogodba za sanacijo arkad je bila podpisana 30. julija 1992. Delo je prevzel mojster Pelko, saj nihče od drugih izvajalcev ni upal prevzeti tveganja zaradi zahtevnosti posegov. Osnovno izhodišče Pelkove sanacije je bilo odpraviti vzroke za posedanje terena z izvedbo drenaže in odvodnjavanjem dvorišča. Predvidena dela so obsegala: izdelavo novih temeljev za spodnje stebre, horizontalne vezi vzdolž arkadnih sten na notranji in zunanji strani, ravnanje nagnjenih stebrov z dviganjem in podpiranjem, sidranje obokov arkadnega hodnika na fasado gradu, injektiranje razpok na temenih obokov ter izvedbo novih tlakov in ometov. Našteti posegi naj bi potekali brez rušenja arkadnih sten. V prvi fazi prenove je bilo potrebno podpreti hodnike, sledilo je odstranjevanje opečnega tlaka in ostalega nasutja. Šele po prvih posegih se je dejansko izkazalo kako veliki so odmiki arkadnih hodniki od sten in kako jih bo potrebno sidrati. V dobrem letu dni (1992/93) je bilo arkadno dvorišče sanirano brez večjih zapletov. Danes ob pogledu na poravnane stene, pokonci postavljene stebre in zakrpane razpoke niti ne slutimo, v kakšnem stanju so bile arkade in kako malo je manjkalo, da se zidovi niso zrušili. Slikovit videz dopolnjujejo novi ometi z rekonstruirano arhitekturno poslikavo v obliki sivih pasov, ki sledijo arkadnim lokom in poudarjajo kamnito polico vrh ograje.

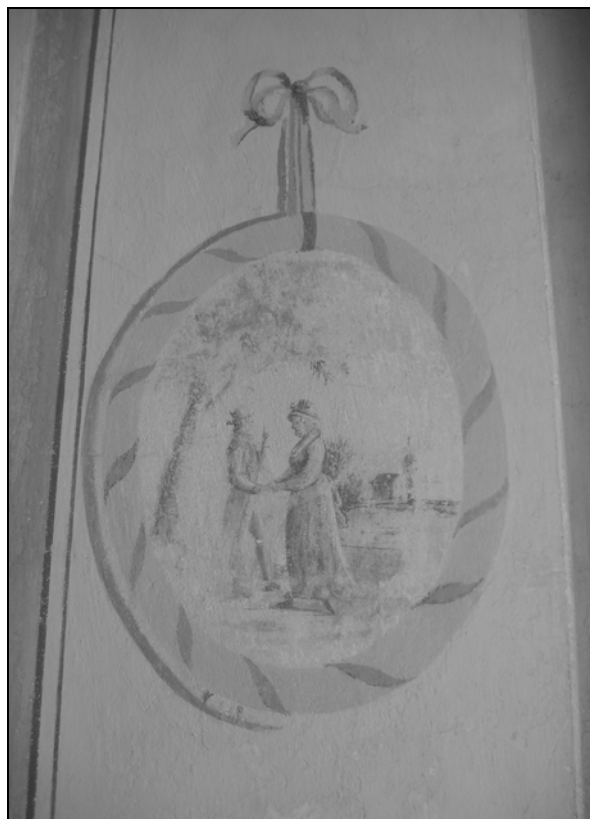
Restavrirana poslikava na okenskem ostenju v severnem traktu gradu (foto: Nika Leben).

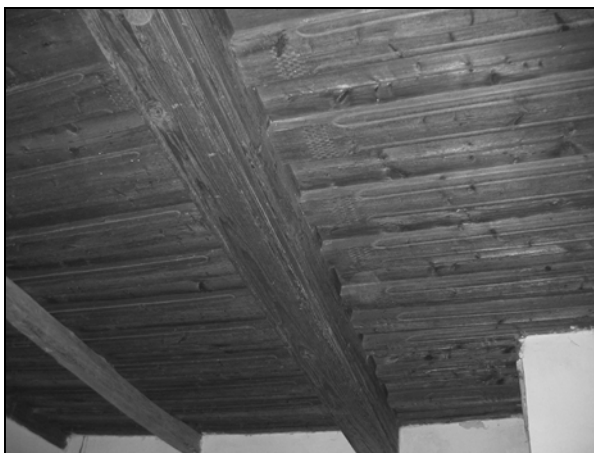
Renesančni strop v JZ stolpu (foto: Nika Leben).

izključno restavratorsko-konservatorske narave. Muzejski trakt vključuje tudi ogled vogalne sobe – kabineta v JZ stolpu, v katerem je ohranjen renesančni strop na izvorni višini. Z dendrokronološko raziskavo³³ je strop datiran v leto 1672, soba z bogato opremo pa nam služi lahko za primerjavo, kakšen je bil videz ostalih prostorov v 17. stoletju.

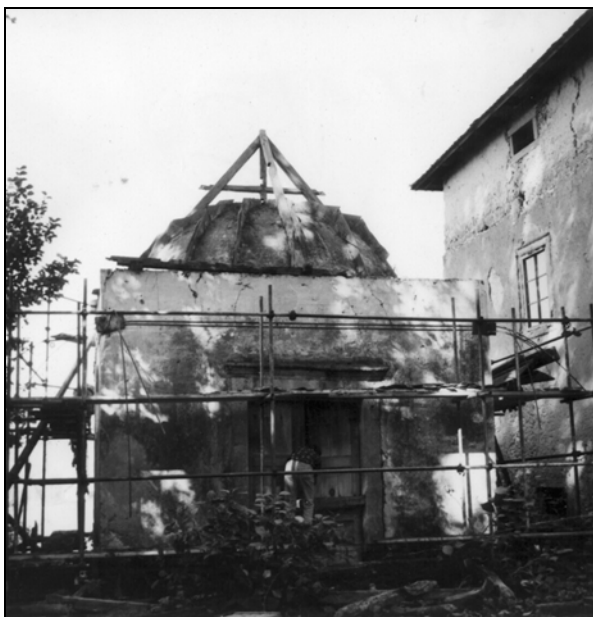
Grajska kapela z vidno leseno konstrukcijo kupole med obnovo leta 1991 (fototeka ZVKDS, OE Kranj).

Zaradi zahtevnosti posegov v gradu se je prenova začela z gradbenimi deli na grajski kapeli, posvečeni sv. Janezu Nepomuku. Prvotna kapela, omenjena v gradu leta 1704,³⁶ je domnevno stala v SV vogalu dvorišča, kjer na Valvasorjevih upodobitvah lahko opazimo piramidasti zaključek strehe, ki sega nad

nivo ostalih strešin. Kdaj so zgradili novo kapelo izven grajskega oboda bo morda odkril podrobnejši pregled grajskega arhiva. Zaenkrat se lahko zanesemo le na naslikano letnico 1777 (ali morda 1775) na stranskem robu oltarne menze, ki je bila odkrita med prenovo in nedvomno datira poslikavo v kapeli.³⁷ Kapela je pozidana na kvadratnem tlorisu in obokana s kupolo na pendativih. Obočni zidovi kupole so pozidani med lesenimi nosilnimi remenati, na katere je oprto ostrešje. Notranjost osvetljujeeta dve polkrožni okni nad profiliranim vencem, ki členi stene. Gradbeno sanacijo je izvedel zidarski mojster Franc Pelko z Bleda leta 1991. Sanirana je bila lesena konstrukcija kupole, zamenjano ostrešje in nanj položena nova kritina iz škrlja,³⁸ izvedena vez in hidroizolacijska dela. V kapeli so zamenjali opečni tlak, okni,³⁹ vrata ter napeljali elektriko. Medtem ko so bili fasadni ometi obnovljeni na celotni zunanjščini, so se notranji ometi samo poprili in prebelili. Pod je tlakovan z novim opečnim tlakovcem, nova so tudi dvokrilna vrata, okenska zasteklitev z lečastimi stekelci in razsvetljava. Pred težjo nalogo so bili restavratorji,⁴⁰ ki so restavrirali poslikave. Zaradi zamakanja so začeli propadati remenati, kar je povzročilo pokanje freskometov in večja posedanja kupole, tako da je bilo težko izravnati vse površine in razmaknjene dele poslikav povezati v celoto brez nasilnih prekinitev. Zlasti velika nabuhlina je bila v levem delu kupole, kjer so bili fresko ometi nasploh v slabšem stanju. Prva zavarovalna dela so bila opravljena pred gradbeno sanacijo v letu 1991, glavnina restavriranja pa v letih 1992/93. Restavratorji so najprej odstranili zaščitne gaze na razpokah, nalepljene pred gradbeno sanacijo zaradi injektiranja, nato so očistili sveže beleže na robovih fresk, ki so bili preplesane ob zadnjem beljenju kapele, zatesnili večje poškodbe in manjše razpoke z apneno malto in mikroinjektiranjem. Ob enem so popravili štukaturne elemente – vence in pilastre, plombirali poškodbe na freskometih in povezali manjkajoče fragmente poslikav v suhi tehniki z retuširanjem. Sem ter tja je bilo potrebno tudi lokalno utrjevanje barvnih plasti. Najbolj zahtevno je bilo sidranje nabuhlega dela v kupoli, ki ga je zalila injektirna masa in ga ni bilo mogoče popolnoma poravnati. Stanje poslikav bo potrebno redno preverjati predvsem zaradi lesenih remenatov in letvic kot nosilcev freskometov.

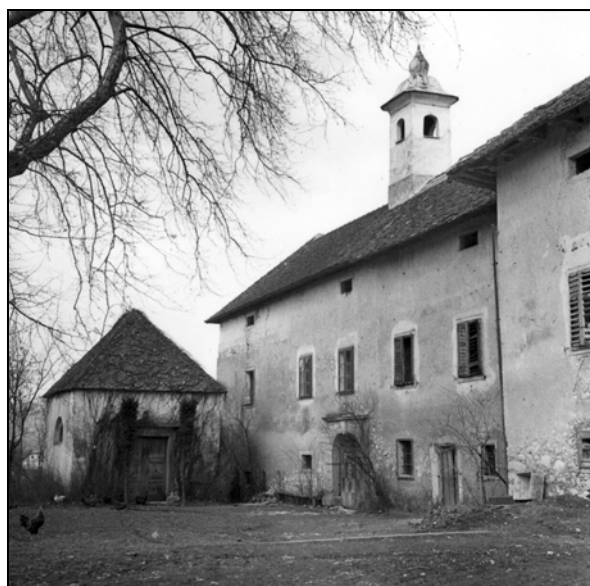
Vhodno pročelje s kapelo leta 1966 (fototeka ZVKDS, OE Kranj).

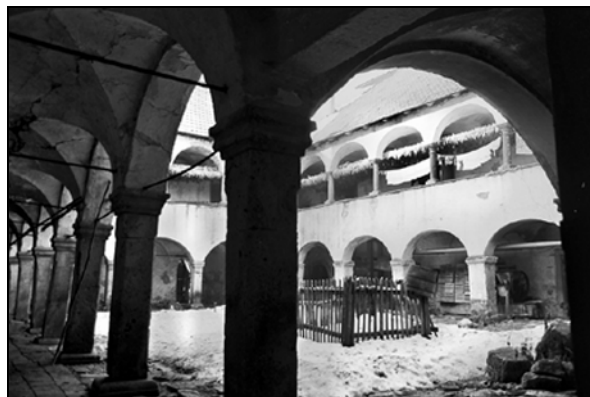
Arkadno dvorišče leta 1971 (fototeka ZVKDS, OE Kranj).

Na nujno utrditev arkad je ponovno opozorila konservatorka Olga Zupan leta 1963. Novi potres je povzročil, da so se arkadne stene nagnile navzven, železne vezi so popustile in grozila je nevarnost porušitve notranjega trakta.⁴⁴ Načrt za konsolidacijo

arkadnih hodnikov je tedaj izdelal arhitekt Vlasto Kopač.⁴⁵ Predvidel je dviganje in uravnotežanje ugreznjene in napokane konstrukcije, podbetoniranje stebrov arkadnega hodnika v pritličju in montažo novih železnih vezi. Nujno sanacijo gradu (pogrezajoče se dvoriščne arkade, poškodovani stropi, razpokano zidovje, propadajoče baročne freske) je v letu 1971 znova predlagal Peter Fister, ki je opozoril tudi na najdbo lesenega renesančnega stropa v jz vogalnem stolpu.⁴⁶ Fister domneva, da so verjetno še v vseh prostorih južnega trakta ohranjeni podobni stropi, kar bo potrebno upoštevati pri nadaljevanju prenove. V severnem traktu so bili enaki stropi zaradi spleta nesrečnih okoliščin in dotranjanosti odstranjeni leta 1996.

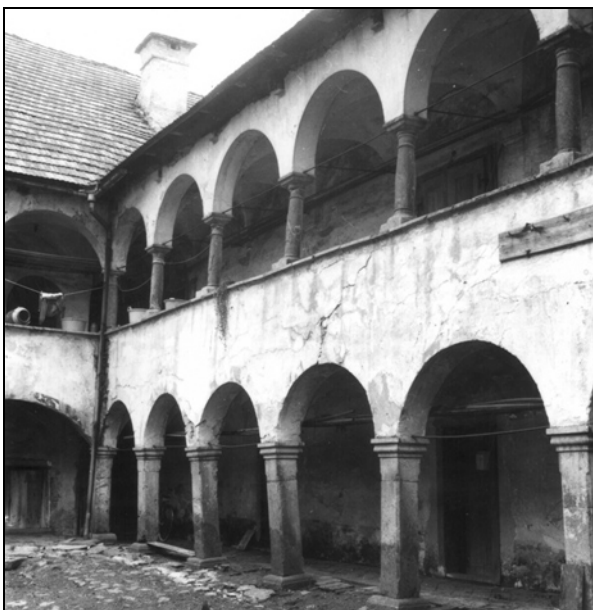
Pogled na arkadno dvorišče z nagnjenimi stebri leta 1988 (fototeka ZVKDS, OE Kranj).

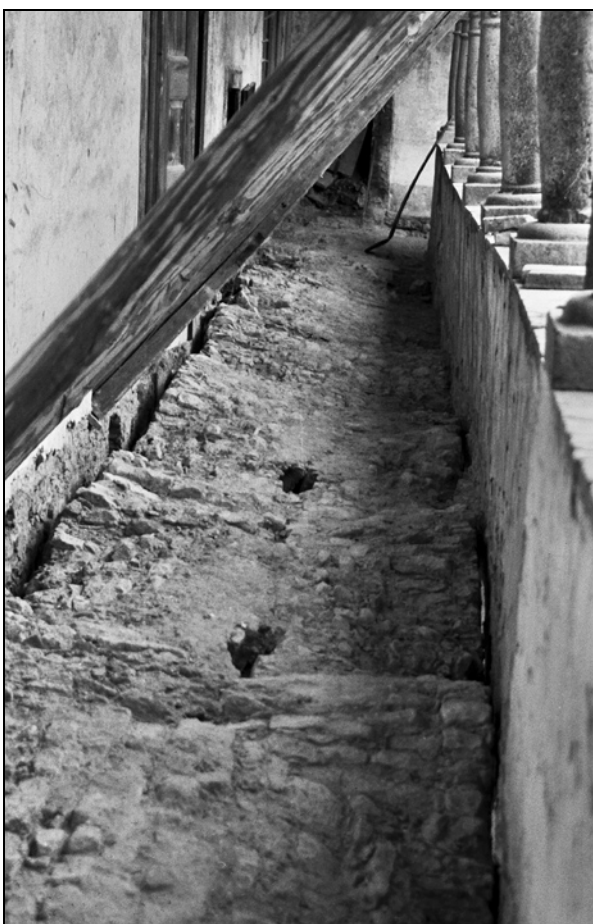
Arkadni hodnik z očiščenimi oboki; viden je odmik zidov od stene (fototeka ZVKDS, OE Kranj).

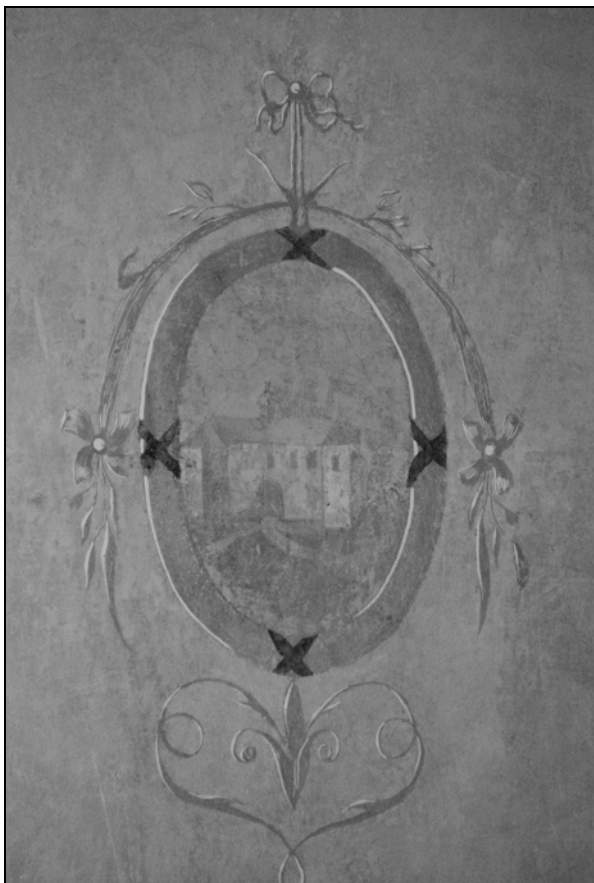
Grad Tuštanj v medaljonu v modrem salonu gradu Tuštanj po restavriranju (foto: Nika Leben).
