# SANACIJA LEŽIŠČ JEKLENEGA MOSTU ČEZ REKO SAVINJO V KM 522+446 ŽELEZNIŠKE PROGE LAŠKO–CELJE

## REPAIR OF STRUCTURAL BEARINGS OF STEEL BRIDGE OVER THE SAVINJA RIVER IN KM 522+446 RAILWAY LINE LAŠKO–CELJE

**Strokovni članek**

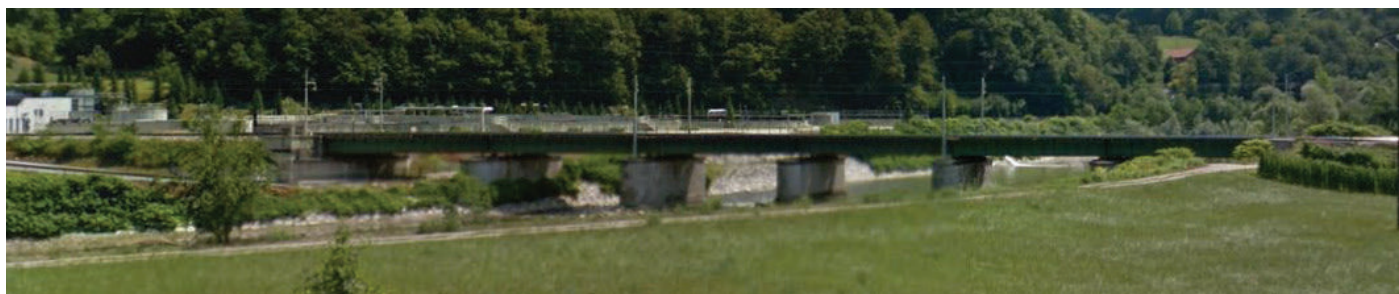
Slika 1 • Pogled na most v km 522+446 z desnega brega Savinje.

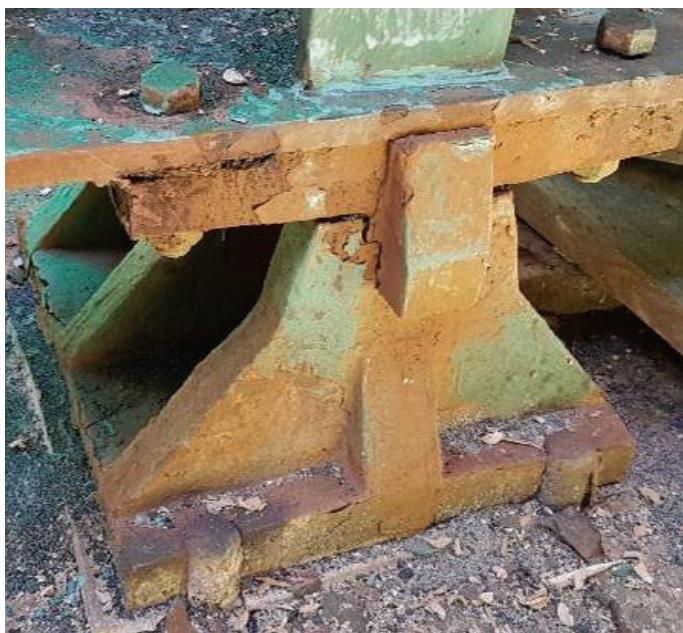
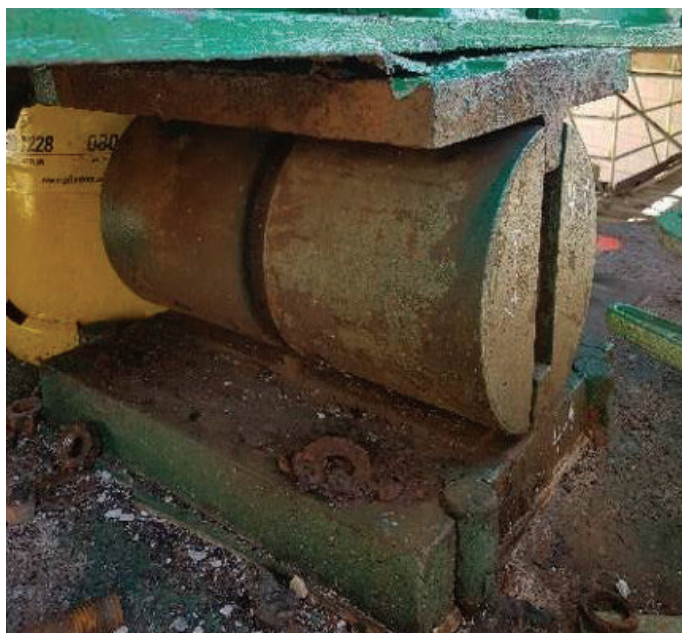
Posamezna polja prekladne konstrukcije nalagajo na podpore preko 2 parov jeklenih

litih ležišč (slika 4). V smeri proti Laškemu so nameščena nepomična členkasta ležišča, v smeri proti Celju pa pomična – valjčna

Slika 4 • Nepomično ležišče (levo) in pomično ležišče (desno) pred sanacijo.

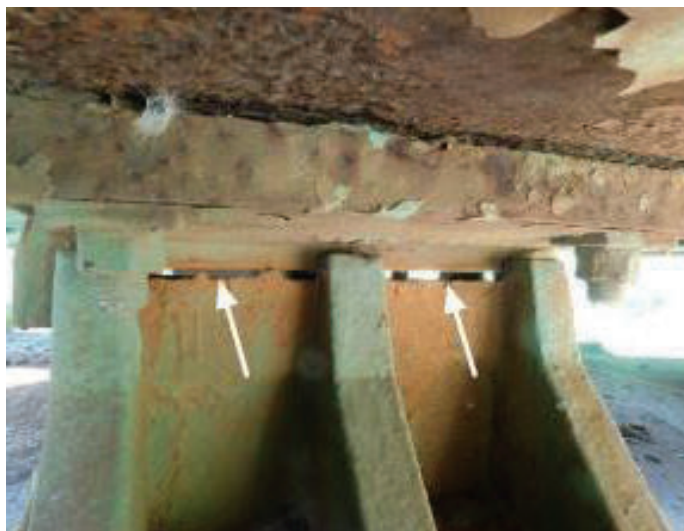
V juliju in avgustu 2018 je Inštitut za metalne konstrukcije (IMK) iz Ljubljane opravil strokovni pregled mostu in ležišč. Med bistvenimi ugotovitvami pregleda so bile ugotovitve glede stanja ležišč. Pri treh ležiščih na levem tiru in šestih ležiščih na desnem tiru je bila ugotovljena zračnost med ležišči in glavnimi vzdolžnimi I-nosilci velikosti 2–9 mm (slika 5).

Slika 5 • Zračnost ležišč (9 mm in 8 mm).

Na podlagi ugotovitev pregleda je bil izdelan izvedbeni načrt sanacije in ojačitev ležišč z upoštevanjem vplivov interakcije prekladne konstrukcije mostu in NZZ (slike 7–10). Odprava zračnosti v ležiščih je bila predvidena z začasno demontažo ležišč, čiščenjem podlage in kvalitetnim podlivanjem. Za zagotovitev ustrezne nosilnosti strižnih čepov je bila predvidena izvedba dodatnih jarmov okoli strižnih čepov, s katerimi je bila dosežena aktivacija vseh štirih čepov pri prenosu horizontalnih obremenitev na ležiščih zaradi vplivov NZZ.

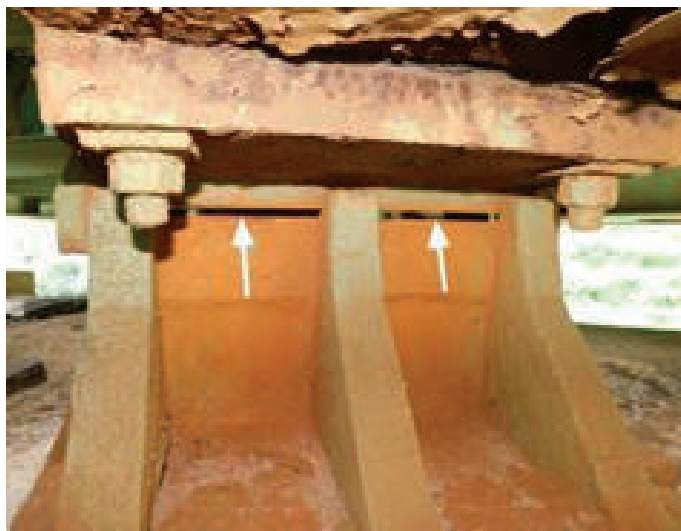
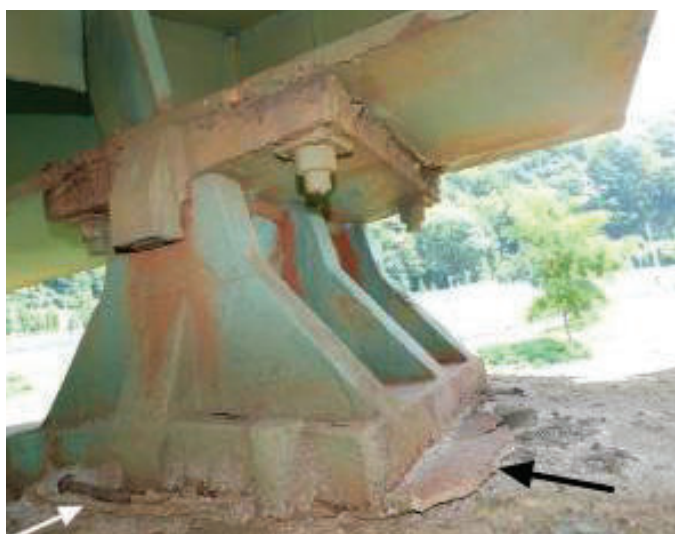
Pri večini ležišč na levem in desnem tiru je bila prisotna zračnost v utorih nalegan-

ja vbetoniranih strižnih čepov Ø40 mm. Pri vseh nepomičnih ležiščih na levem in desnem tiru so bile svinčene plošče med ležišči in betonsko podlago izrazito izpodrinjene, kar je posledica delovanja interakcije mostu in neprekinjeno zavarjenega tira (NZZ) pri neustrezni izvedbi naleganja strižnih čepov Ø40 mm na ležišča (slika 6).

Manj izrazito so bile svinčene plošče izpodrinjene tudi pri nekaterih pomičnih ležiščih. Podobno problematiko vplivov NZZ na

Slika 6 • Izpodrinjena svinčena plošča pod ležiščem in zračnost med strižnimi čepi Ø40 in ležiščem.

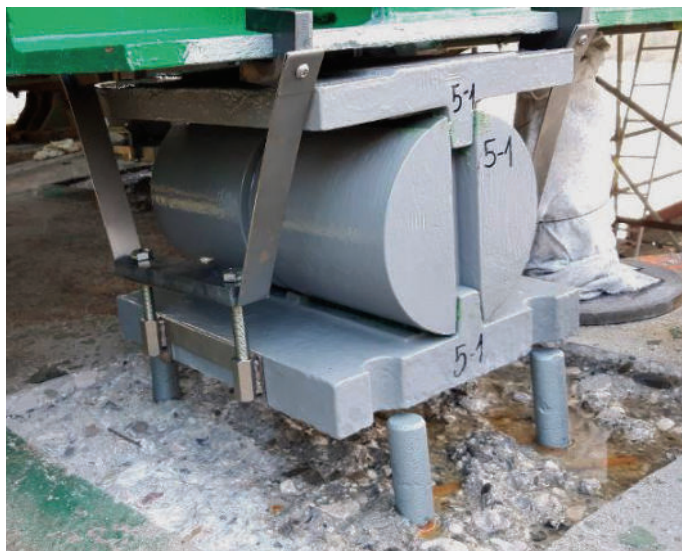
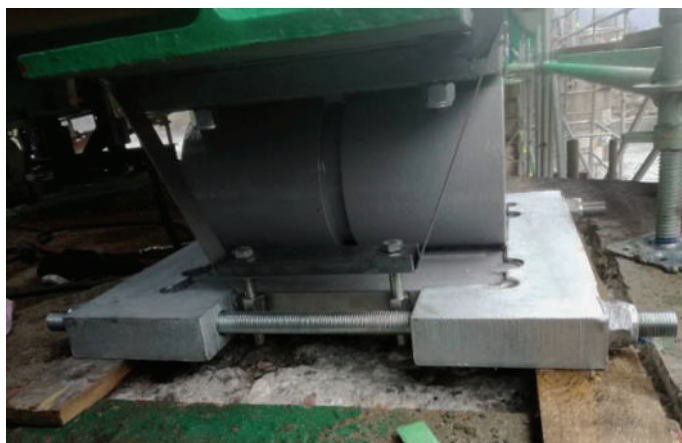
Slika 15 • Montaža objemnih jarmov in opaz za podlivanje ležišč.

privijejo na spodnjo ploščo ležišča (slika 15). Za lepilo med jarmi, strižnimi trni in ležišči smo uporabili metal-polimer visokih trdnosti Diamant MM1018P.

Ko smo obesili vsa ležišča posameznega polja preklade, je sledil spust preklade na končno višino, ležišča pa so ostala v visečem položaju, a ujeta med strižne trne. Sledila je montaža objemnih jarmov, ki se nalepijo in

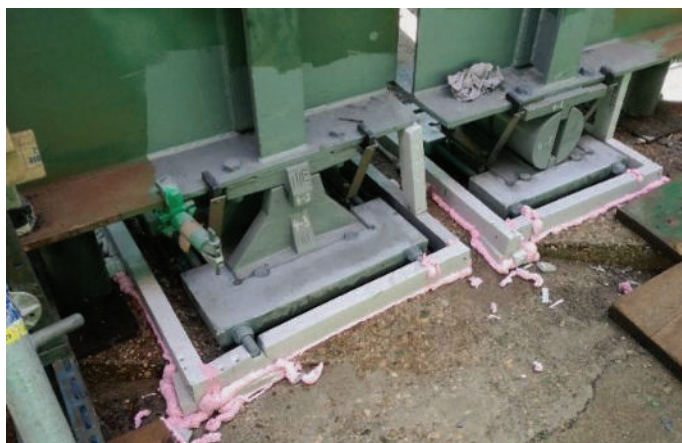
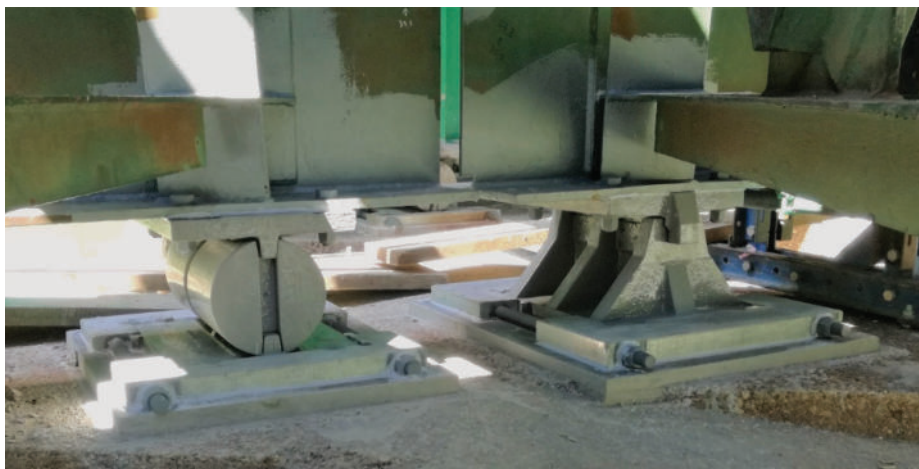
Slika 16 • Končno stanje obnovljenih ležišč (protikorozijska zaščita preklade še ni zaključena).

zaščite vijakov in kitanje stikov med podlivno maso in objemnimi jarmi s trajnoelastičnim kitom (slika 16).

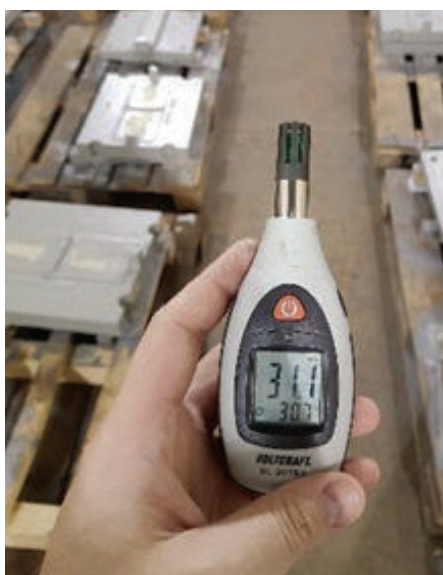
Slika 17 • Kontrola temperature in vlažnosti v barvalni komori.

temperaturi (30 °C+), ca. od 15 do 20 ur, končni sloj pa se je sušil v komori minimalno 3 dni, skladno s tehničnimi zahtevami proizvajalca barv. Debelina nanosov se je sproti kontrolirala z elektronskim merilcem debeline barve. Objemni jekleni jarmi so bili zaščiteni z vročim cinkanjem v minimalni debelini 100 µm.

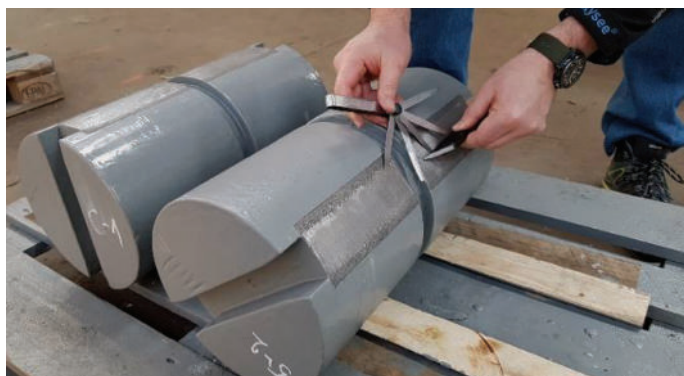
Slika 20 • Merjenje ravnosti (levo) in hrapavosti (desno) na kontaktnih površinah med deli ležišč.

pogojev okolja med barvanjem in sušenjem barve ter debeline posameznih nanosov. Prav tako se je izvajala kontrola hrapavosti in kontrola ravnosti posameznih naležnih površin (slike 18 do 20). Kljub vsemu je bilo treba nekatere kontaktne površine dodatno pobrusiti, saj je prišlo (v preteklosti) do pojava lokalnih neravnosti zaradi zračnosti in udarjanja med deli ležišč pri prehodih vlakov čez most.

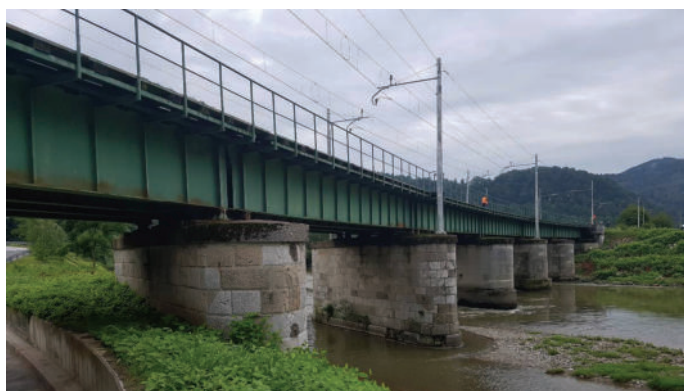
Slika 21 • Most pred sanacijo.

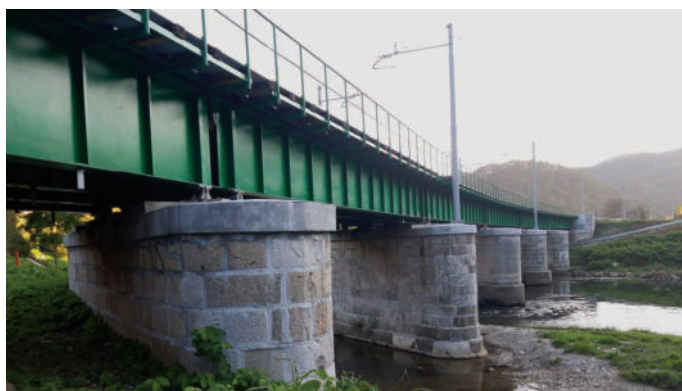
Slika 22 • Most po sanaciji.
