**Alenka Železnik**

## **Grad Rajhenburg in njegova prenova**

#### *RAJHENBURG CASTLE AND ITS RENOVATION*

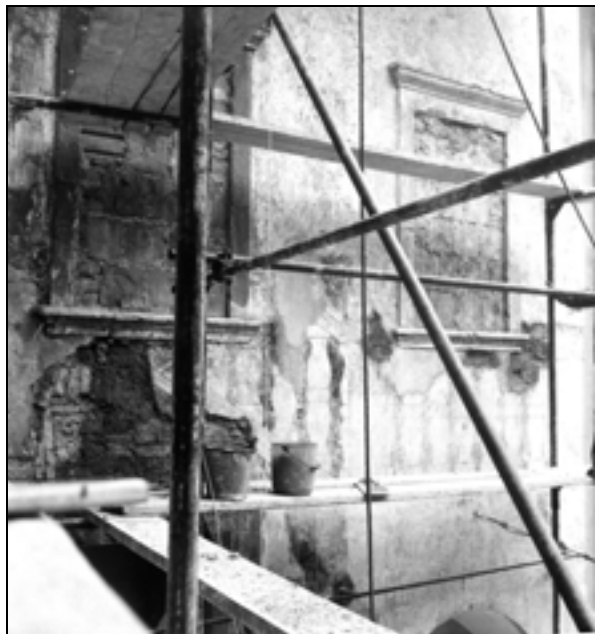
Vzhodna stena stopnišnega izzidka med odkrivanjem poslikav leta 1976 (foto: Arhiv ZVKDS, OE Ljubljana, junij 1976).

V letih 1976 in 1977 so potekala restavratorska dela na dvoriščnih fasadah in v gotski kapeli. Restavrator Viktor Snoj je v poročilu zapisal: »Vsa dvoriščna fasada je imela več obarvanih slojev beležev, od katerih je bil zadnji obarvan na apneni osnovi s kromoksidno zeleno. Pri strganju le teh se je izkazalo, da je večina fasade zamenjana tudi v ometu, razen od spodaj navzgor do višine 130 cm nad vrhom loka. Izjemnost odkrivanja pa je dala južna in delno zap. fasada, kjer so bili najdeni posamezni fragmenti, ki so dali trdno podlago za poslikavanje fasade v črno beli izvedbi fresko tehnike. Pri tem se je izkazalo, da so bila okna v določenem času zamenjana, oziroma zvečana, da je bila oblika fabiona spremenjena. Zidarsko se je fabion odstranil in nadstrešje prilagodilo prvotnemu izgledu, s tem, da je ostal zopet viden les in deske nadstrešja ... Po tem, ko je bilo vse odkrito, je komisija na čelu s dr. Komeljem odločila, da se restavrira fasada tako, da se jo rekonstruira, v kolikor to dajo podatki odkrivanja. Pri tem se je ugotovilo, da so bile izvedene dve poslikavi, medsebojno različni v času, od katerih je mlajša zastopana v beneško rdeči barvi. S tem je tudi prisoten podatek, da je tloris dvorišča prvotno potekal v drugačni obliki, o čemer priča viden obdelan vogal na južni steni. Tehnika restavriranja: Na vseh ključnih mestih, ki so jih dali fragmentalni podatki, se je le te pustilo v prvotni površini, vse ostalo pa se je rekonstruiralo v fresko bono tehniki ... Vsa ta dela so se izvedla v juniju in juliju 1976 in maju in juniju 1977 leta. Severna fasada ni imela osnove za rekonstrukcijo, zato se ni restavriral ... Stebri so bili ostrgani, zidarško pokrpani...

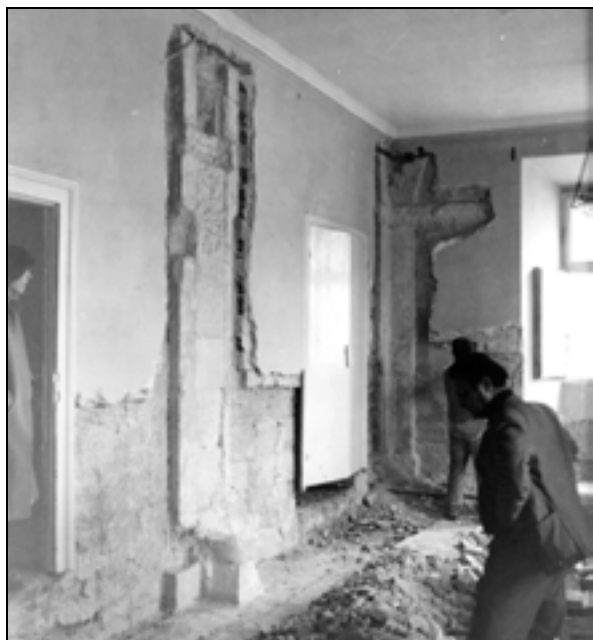
*Odkrivanje romanske kapele v prvem nadstropju jugovzhodnega stolpa (foto: arhiv ZVKDS, OE Ljubljana, 1980).*

galih in v sredini južne in severne stene pravokotne ladje so bili najdeni ostanki polstebrov z nastavki lokov, ki so pokazali, da se je kapela nadaljevala v drugo nadstropje, v vzhodni steni pa so bili odkriti ostanki apside, ki so jo verjetno v času baročnih prezidav v delu, ki je segal iz ravnine fasade, odstranili in v steno namestili veliko pravokotno okno.

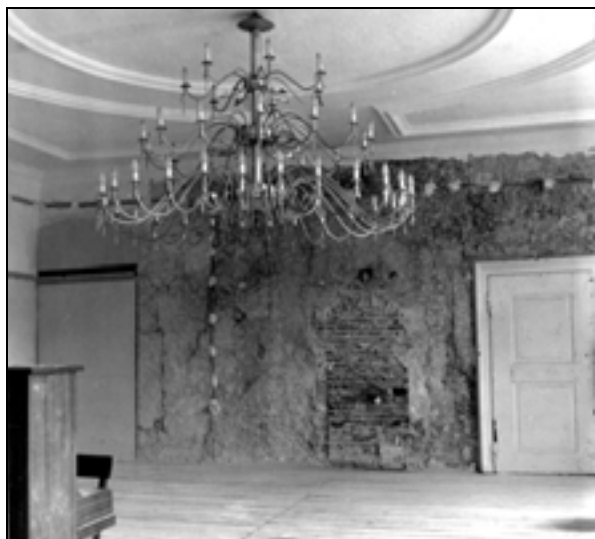
*Vzhodni prostor prvega nadstropja južnega trakta – vzhodna stena ob romanski kapeli (foto: Arhiv ZVKDS, OE Ljubljana, 31. 3. 1981).*

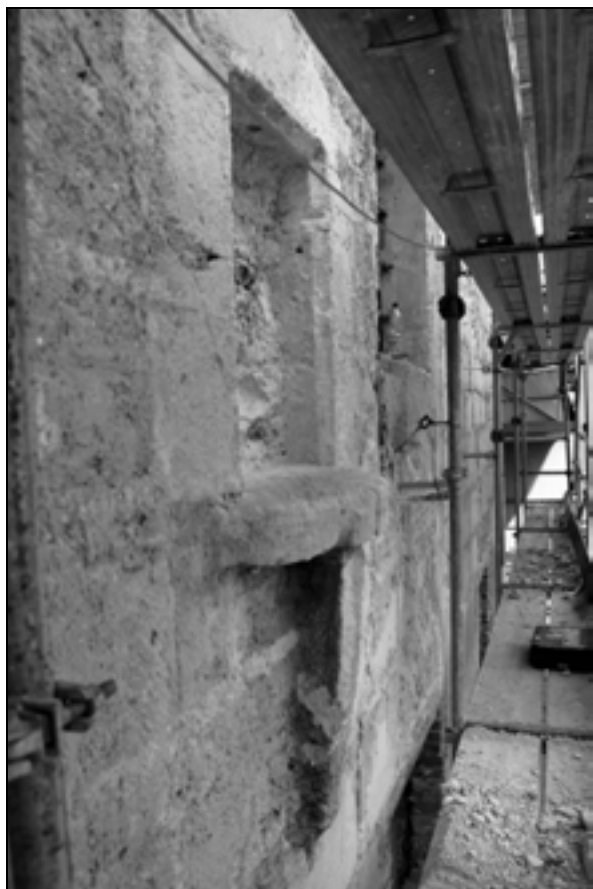
*Odkrito okno s kamnito konzolo v drugem nadstropju zahodne fasade jugozahodnega stolpa (foto: A. Železnik, avgust 2011).*

osrednjim okvirom, kar kaže na prvotno poznogotsko okno, oblikovano na križ, ki pa je bilo vzdano kasneje od okenca s kamnito konzolo. Sekundarna vzpostavljena odprtina na južni strani in odprtina – ajželj<sup>34</sup> na severni strani, skoraj v celoti postavljeno pod etažno obočno konstrukcijo na višini prvotnih lesenih stropov, sta bili ob prenovi zazidani. V drugem nadstropju zahodnega trakta ob raziskavah leta 1999 kot edino tedaj odkrito poznogotsko okno v tem delu gradu, je bilo restavrirano.

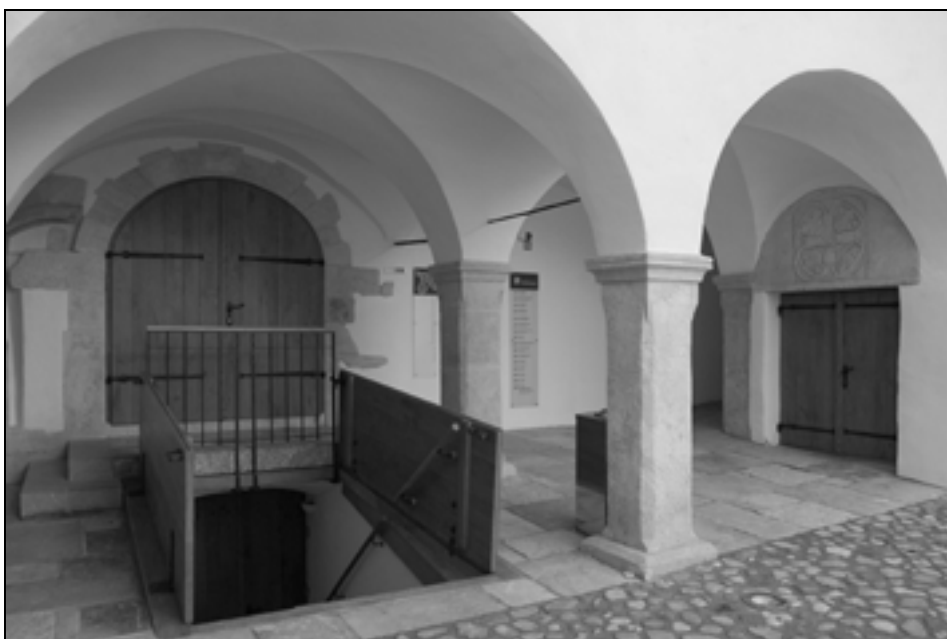
*Arkadni hodnik južnega trakta po prenovi (foto: A. Železnik, januar 2013).*

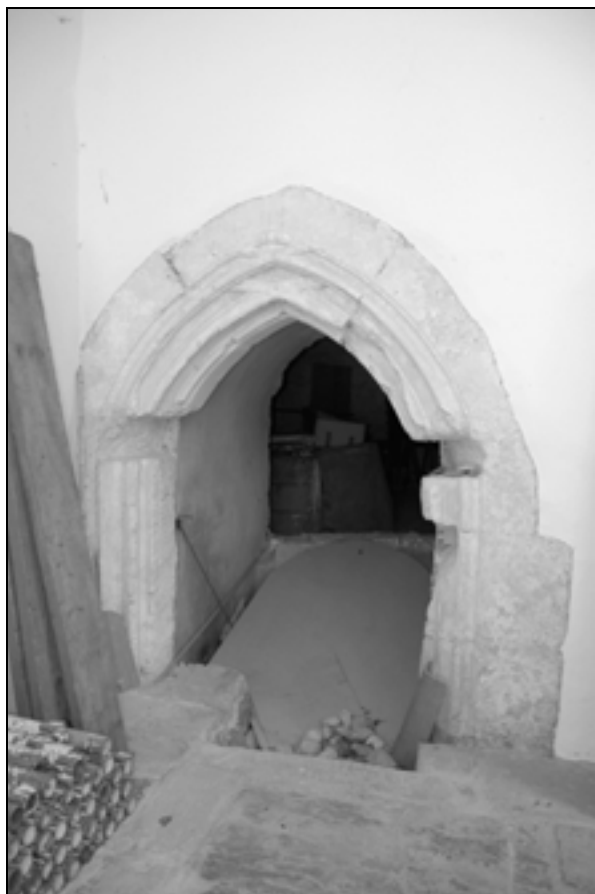
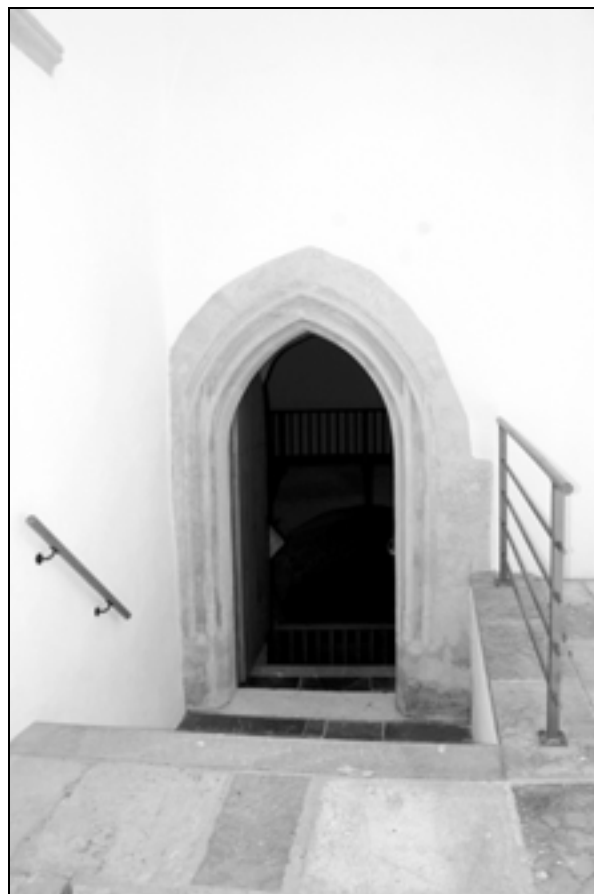
*Šilastoločni paličasto členjen portal v zahodni steni vzhodnega trakta pred prenovno in po njej (foto: A. Železnik 2007, maj 2012).*

Vsi kamniti portali, ki vodijo iz notranjega dvorišča v prostore kleti in pritličja ter poznogotsko okno v severnem delu dvoriščne stene stanovanjskega stolpa, odkriti v letih 1999 in 2000, so bili restavrirani. Portal v južnem delu romanskega severozahodnega stanovanjskega stolpa, sekundarno vzpostavljen po pozidavi zahodnega trakta v prvi tretjini 16. stoletja, je bil na osnovi dobro ohranjenih materialnih ostalin v zgornjem delu rekonstruiran z ravno preklado na konzolah (ramenski portal). V južnem traktu je bil poleg obstoječega sekundarnega vhoda v pritlični prostor palacija restavriran tudi vzhodno od njega delno ohranjeni poznogotski paličasto členjen portal, katerega manjkajoči del na zahodni strani je bil uporabljen v sekundarnem prehodu. Pred vhodom v kletno etažo okroglega obrambnega stolpa, ki naj bi bil zgrajen kot prvi v vrsti dozidav in predelav ter pred izravnavo dvorišča v prvi tretjini 16. stoletja,<sup>36</sup> je bil s poglobitvijo terena za približno en meter ponovno v celoti odprt in restavriran poznogotski šilastoločni paličasto členjen portal. Višinska razlika do portala in naprej do kleti je bila premoščena z novimi kamnitimi stopnicami. Južno od tega portala približno meter nad pohodno površino arkadnega hodnika vzdignjen segmentno ločni portal, ki naj bi prvotno vodil v pritličje okroglega stolpa, je bil restavriran in fiksno zastekljen. V vzhodnem delu stene severnega trakta je bil ponovno odprt v okno predelan prvotni vhod, sekundarno vzpostavljen vhod iz veže pa je bil zazidan.

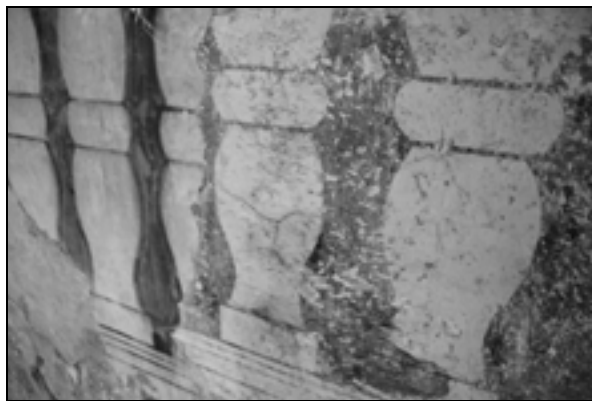
*Fragmenti originalne renesančne poslikave in arhitekturi prilagojena rekonstrukcija iz 70. let 20. stoletja (foto: A. Železnik, oktober 2011).*

Ob odkritju originalnih balustradnih ograj se je pokazalo, da so v zgornjih delih v celoti uničene, da je ograja na zahodni fasadi naslikana tako visoko, da njene kapitole prekrivajo kamnite podokenske police in da so ometi nad poslikavami vključno z uničenimi deli drugačni od ometov s poslikavami. Najdbe so potrdile ugotovitve ob predhodnih restavratorskih posegih, da arhitekturna poslikava in okenske odprtine s kamnitimi okvirji s profiliranimi policami in prekladami niso nastale sočasno<sup>38</sup> in da jih je kot enotno oblikovane težko datirati v čas okoli leta 1600 oz. v zgodnje 17. stoletje.<sup>39</sup> Vse kaže, da so bile ob preoblikovanju fasade z novimi okenskimi odprtinami in zapolnitvijo jugovzhodnega vogala renesančne poslikave opuščene, fasada pa je dobila novo baročno poslikavo s šivanim robom na stopniščnem izzidku ter delilnimi črtami v rdečkastem barvnem tonu.<sup>40</sup> Sredi sedemdesetih let izvedena rekonstrukcija je na vzhodni in južni fasadi sledila originalu, na zahodni fasadi pa je bila zaradi prikaza celotne balustradne ograje spuščena za približno 15 cm, s čemer je bil ustvarjen zmoten vtis sočasnega nastanka poslikav in okenskih odprtin.

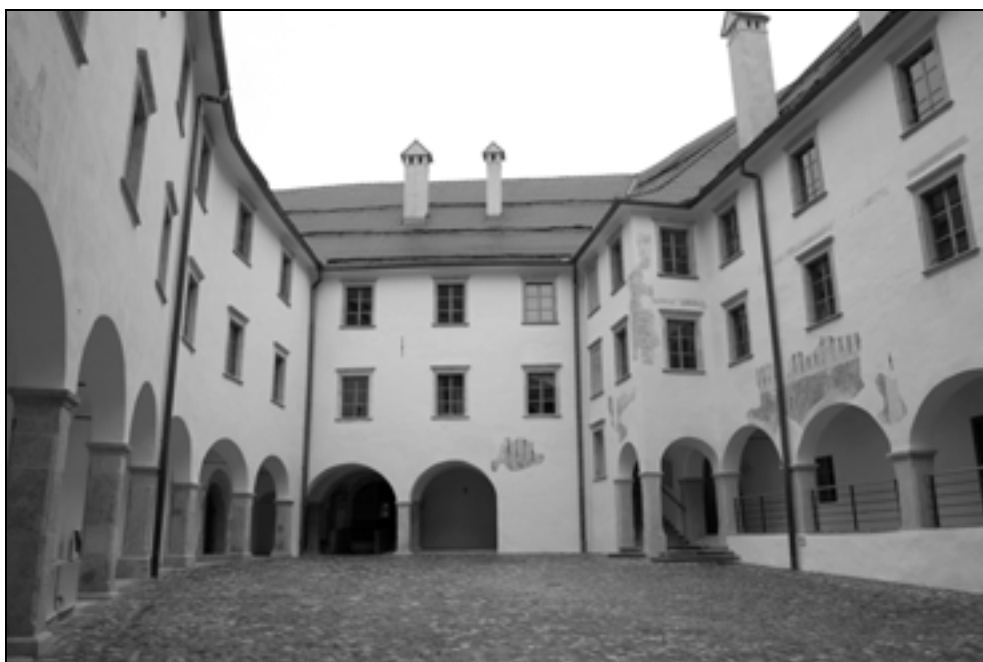
*Dvoriščne fasade po restavratorskih posegih leta 2012 (foto: A. Železnik, julij 2012).*

Ob zadnjih restavratorskih posegih rekonstrukcija renesančnih poslikav, prilagojena arhitekturi in ne originalu, ni bila ponovljena, temveč so bili na vzhodni, južni in zahodni fasadi ter stopniščnem izzidku prezentirani ohranjeni fragmenti renesančne poslikave, na stopniščnem izzidku in zahodnem traktu pa tudi fragmenti mlajše baročne poslikave.

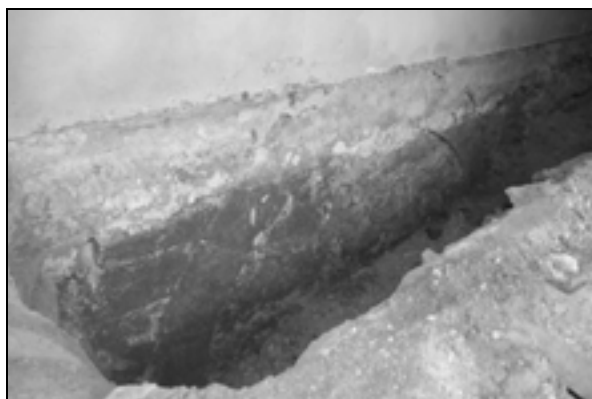
*Romanski vhodni portal v nekdanje pritličje, danes klet južnega trakta (foto: A. Železnik, maj 2011).*

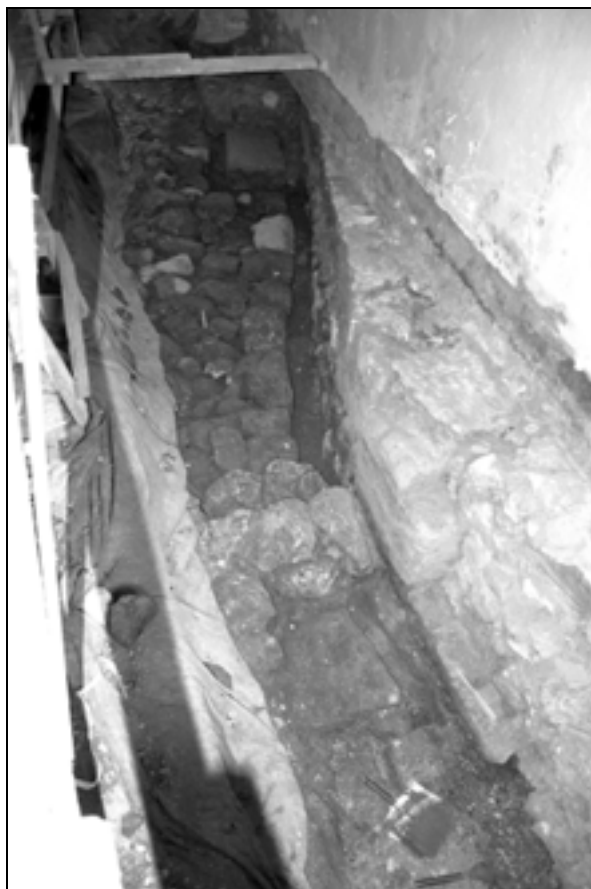
*Romanski vhod na lokaciji sedanjega vhoda v grad (foto: A. Železnik, oktober 2011).*

slonjena na ščitni zid oz. romanski portal. V vzhodni steni odkrita gradnja iz lepo obdelanih klesancev, ki se je nadaljevala proti severu na obvodni stolpič in se je z vidno cezuro približno meter od prislonjenega renesančnega portala nadaljevala proti jugu z neurejeno kamnito gradnjo, je pokazala, da je stolpič v vzhodnem delu severne fasade nastal še v času romanike skupaj z ščitnim zidom in vhodom in ni bil k romanski obodni zasnovi prizidan kot zadnji že kmalu v 17. stoletju.<sup>42</sup> Datacijo v čas romanike so potrdile tudi arheološke raziskave notranjosti ter po odstranitvi ometov ugotovljena enotna gradnja iz obdelanih klesancev na vseh štirih stenah stolpa. Zaradi izjemnega pomena najdbe je bil zahodni del prvotnega romanskega vhoda s tlakovanjem, bazo portala in steno porušene romanske stavbe prezentiran z zasteklitvijo.

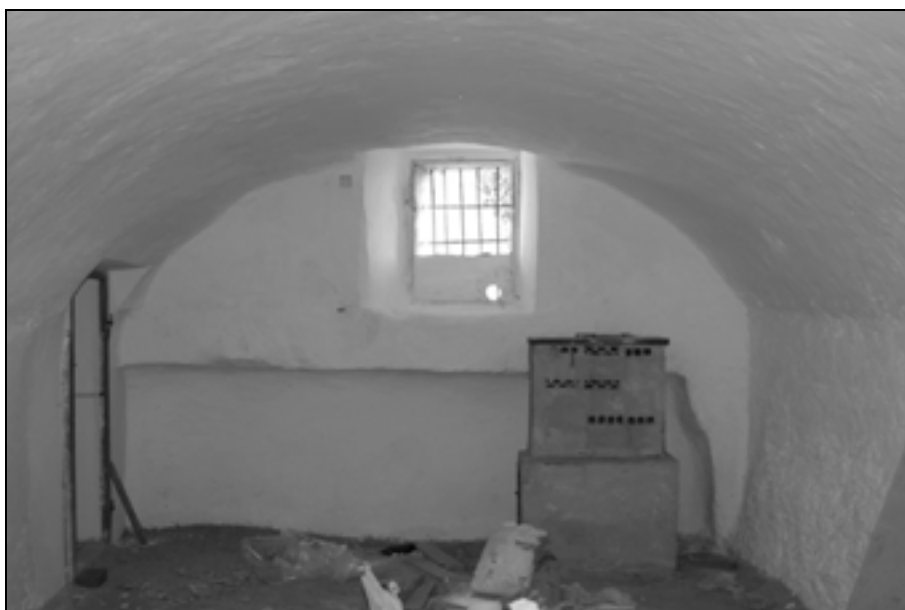
*Klet južnega prostora jugovzhodnega stolpa pred prenovo (foto: A. Železnik, 2007).*

Ob odstranjevanju nasutij iz banjastega oboka med kletjo in pritličjem južnega prostora v jugovzhodnem stolpu, to je prostora pod romansko kapelo, so bile v severni steni odkrite zazidane tramovnice ter v južni steni izzidan del stene, kar je nedvoumno pokazalo, da je imel prostor prvotno lesen tramoven strop, enak stropu med pritličnim prostorom in romansko kapelo. V vzhodnem delu severne stene je bil ob odstranitvi nasutij najden zgornji del romanskega portala, v zahodni steni pa je bil izpod sekundarnih prezidav in dozidav izluščen polkrožno zaključen sočasen portal, ki je današnje klet prvotno pritličje povezoval s kletjo, prvotno pritličjem južnega trakta.

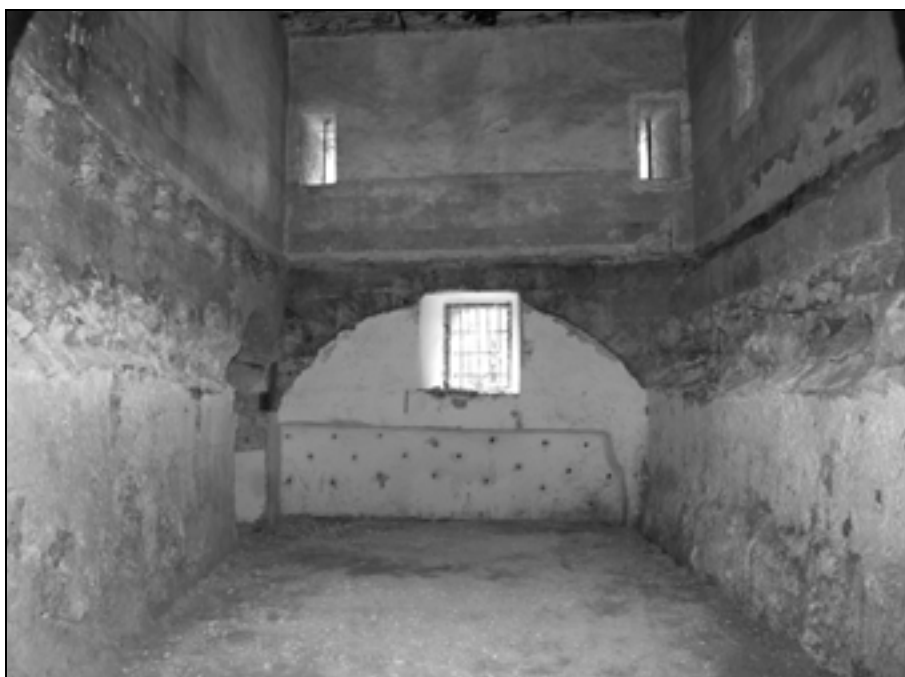
*Južni prostor jugovzhodnega stolpa po odstranitvi oboka (foto: A. Železnik, junij 2011).*

Ker so bili odkriti elementi za predstavitev romanske faze stavbnega razvoja gradu izjemnega pomena, je bila sprejeta odločitev, da se banjast obok iz lehnjaka, enak ostalim obokom v kletnih prostorih in prostorih pritličja vzhodnega trakta in stanovanjskega stolpa, odstrani ter rekonstruira lesen tramovni strop. Nova lesena konstrukcija iz tesanih hrastovih debel, na katere je bil položen deskast pod, je bila postavljena v originalne utore ter naslonjena na izzidek na južni steni. Oba portala sta bila restavrirana, uničen spodnji del portala v severni steni je bil rekonstruiran. S sten so bili odstranjeni sekundarni beleži, tako da je vidna romanska gradnja iz velikih, lepo obdelanih klesancev. Prostor je bil v celoti prezentiran v izvorni podobi iz časa nastanka ter z vidnimi in ne restavriranimi poškodbami, nastalimi na klesancih severne in južne stene ob izdelavi sekundarnega banjastega oboka. V severnem prostoru stolpa so bile stene in strop ometane, na tla je bil tako kot v ostalih položen opečni tlakovec. V severni steni je bila odstranjena zazidava sekundarnega preboja, tako da so postale kleti med seboj povezane, nivojska razlika med severnim prostorom jugovzhodnega stolpa in južnim prostorom vzhodnega trakta pa je bila premoščena z novimi lesenimi stopnicami, prislonjenimi ob južno steno južnega prostora vzhodnega trakta.

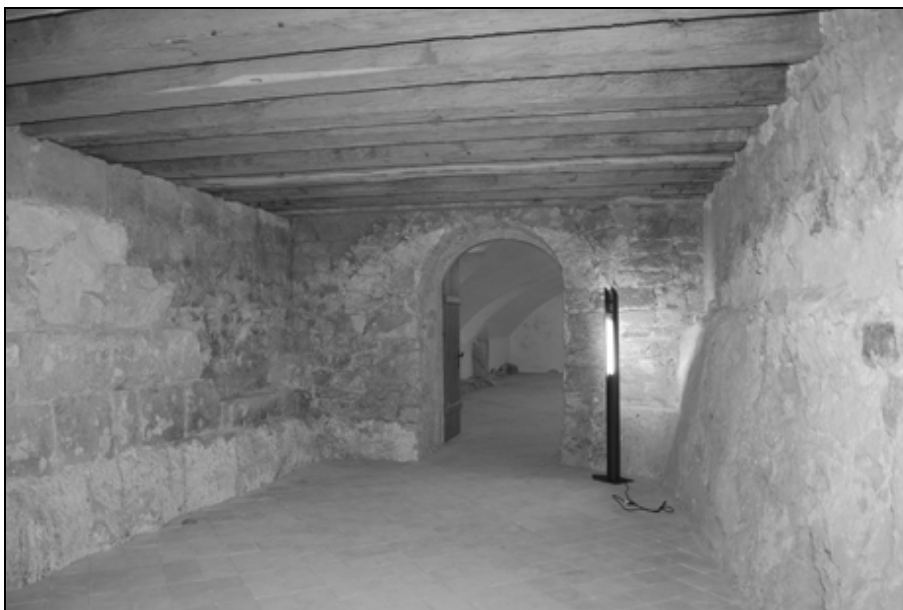
*Rekonstruirani leseni tramovni strop v južnem prostoru jugovzhodnega trakta  
(foto: A. Železnik, junij 2012).*

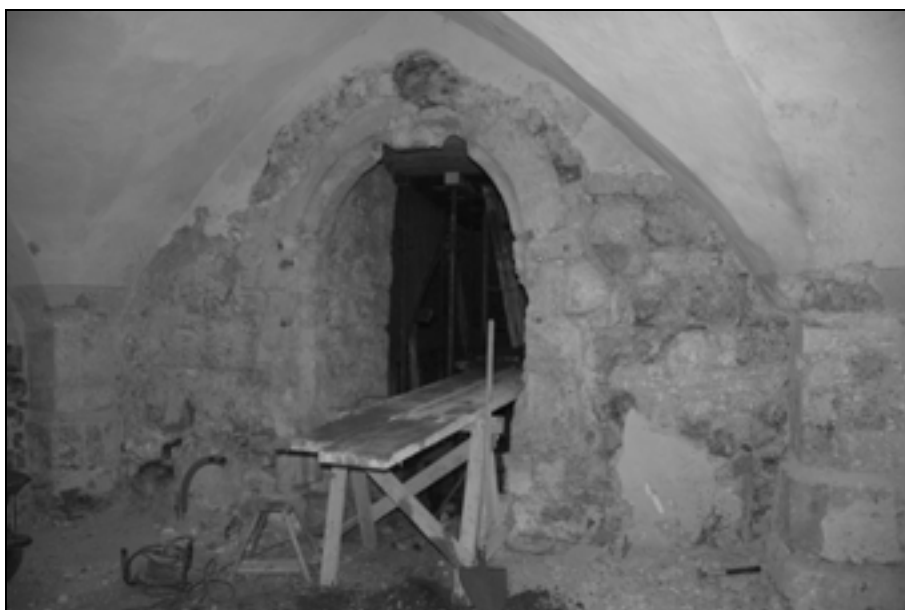
*Kamniti portal v južni steni stanovanjskega stolpa v severozahodnem delu gradu (foto: A. Železnik, junij 2011).*

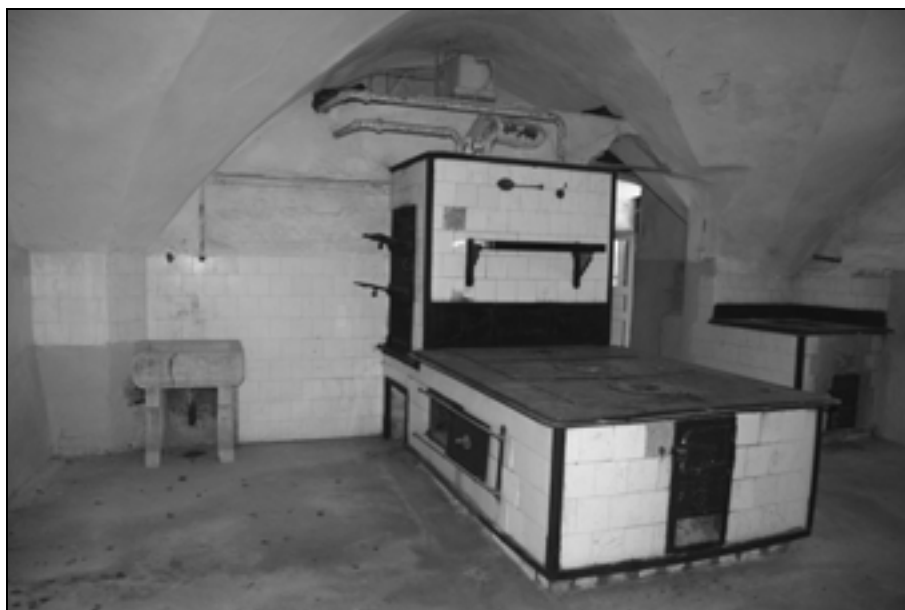
*Pritličje zahodnega trakta pred prenovo (foto: A. Železnik, 2007).*

Nova namembnost pritličnih prostorov zahodnega trakta in stanovanjskega stolpa, v katerih so bili v času trapistov urejeni pomožni prostori s kuhinjo in pralnico, je iz funkcionalnih razlogov zahtevala povezavo med kavarno v stanovanjskem stolpu in restavracijo v severnem delu zahodnega trakta. Ob izdelavi preboja je bil odkrit polkrožno zaključen žlebasto profiliran kamnit portal, ki je pred pozidavo renesančnega trakta povezoval romanski stanovanjski stolp z notranjim dvoriščem.

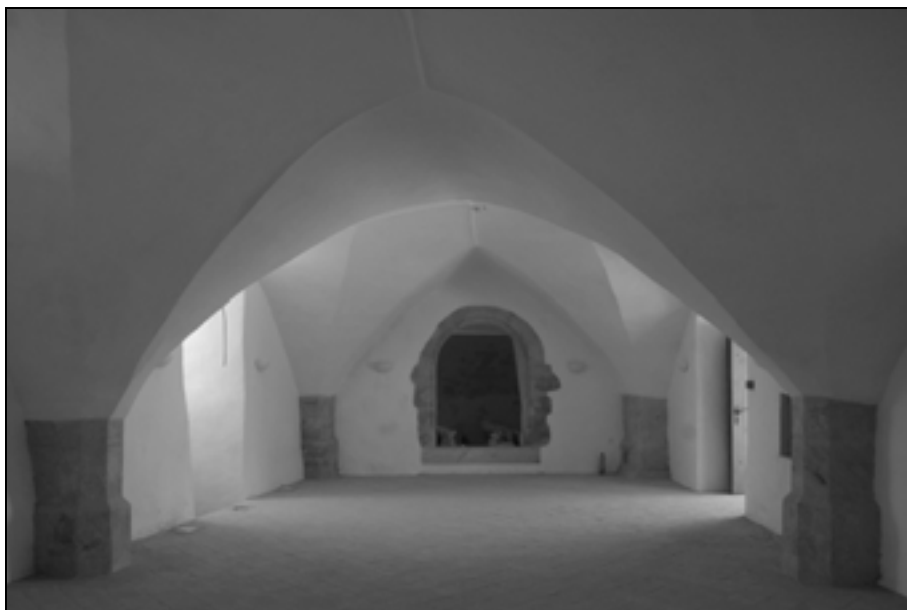
*Prenovljeno pritličje zahodnega trakta (foto: A. Železnik, junij 2012).*

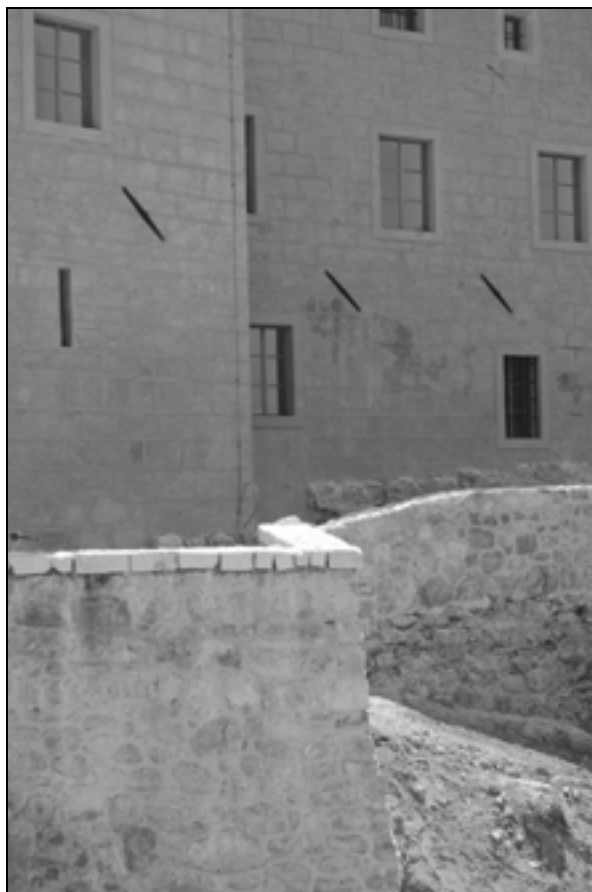
*Novi prehod iz restavracije v severnem delu zahodnega trakta na zunanjo teraso (foto: A. Železnik, junij 2012).*

do zunanje terase. Nova vrata so bila na zunanji strani obdelana v ometu, enakem ostali fasadi.

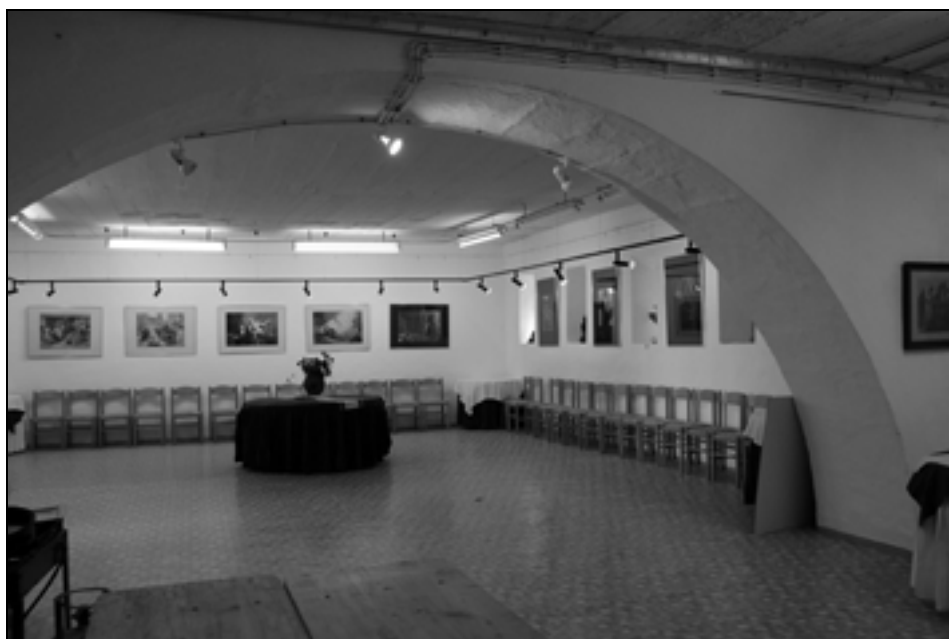
*Pritličje južnega trakta pred prenovo (foto: A. Železnik, 2007).*

V pritličju južnega trakta so bili s sten in ločne stene, oprte na slope v kletni etaži, ki prostor vizualno deli v dva dela, odstranjeni vsi ometi. Ob tem se je na vzhodni in južni steni pokazala romanska gradnja iz lepo obdelanih klesancev, postavljenih v horizontalnih pasovih, na slavalochi steni pa značilno romansko stičenje med kamni. Romanski način gradnje se je ponovil tudi na severni, sicer večkrat sekundarno predelani steni, medtem ko je na

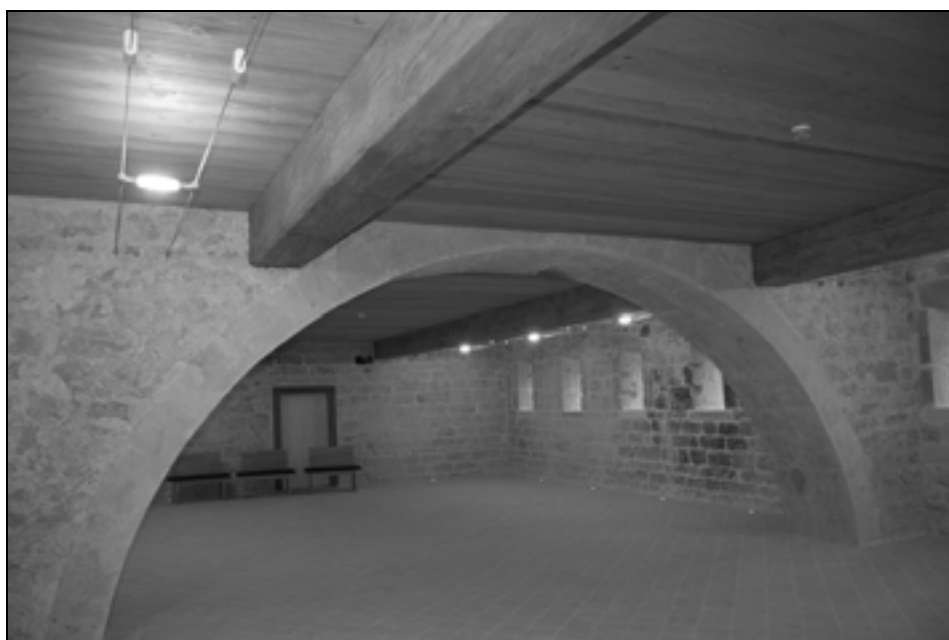
*Prenovljeno pritličje južnega trakta (foto: A. Železnik, julij 2012).*

zahodni steni romanski način gradnje zamenjala manj kvalitetna gradnja iz neobdelanih kamnov. Zaradi dobre ohranjenosti in pričevalnosti so vzhodna in južna stena ter slavalok ostali neometani in prezentirani v izvorni podobi. Ob delih na vzhodni in zahodni steni ter na slavaloku odkrite zazidane odprtine za tramove, so prispevale k verodostojni rekonstrukciji lesene tramovne stropne konstrukcije, ki je bila odstranjena leta 1979 z izdelavo armiranobetonske plošče.

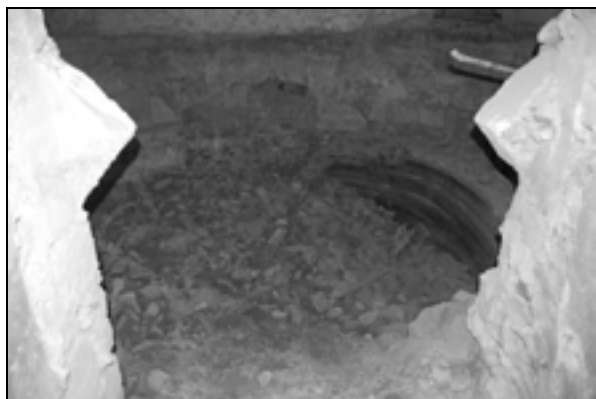
*Kletna etaža okroglega stolpa po odstranitvi sekundarnega opečnega oboka in opečne obloge (foto: A. Železnik, maj 2011).*

stekljen, oba sekundarna preboja 3 metre debelih sten sta bila ohranjena. Stene kletne etaže, grajene iz obdelanih klesancev, so ostale neometane, medtem ko so bile stene pritličja zaradi številnih predelav in poškodb, ometane in prebeljene. Kletna in pritlična etaža sta prezentirani kot enoten prostor, katerega prvotna dvoetažnost je nakazana z leseno konstrukcijo – gankom, ki obteka prostor in sledi prezentiranim značilnostim prostora.

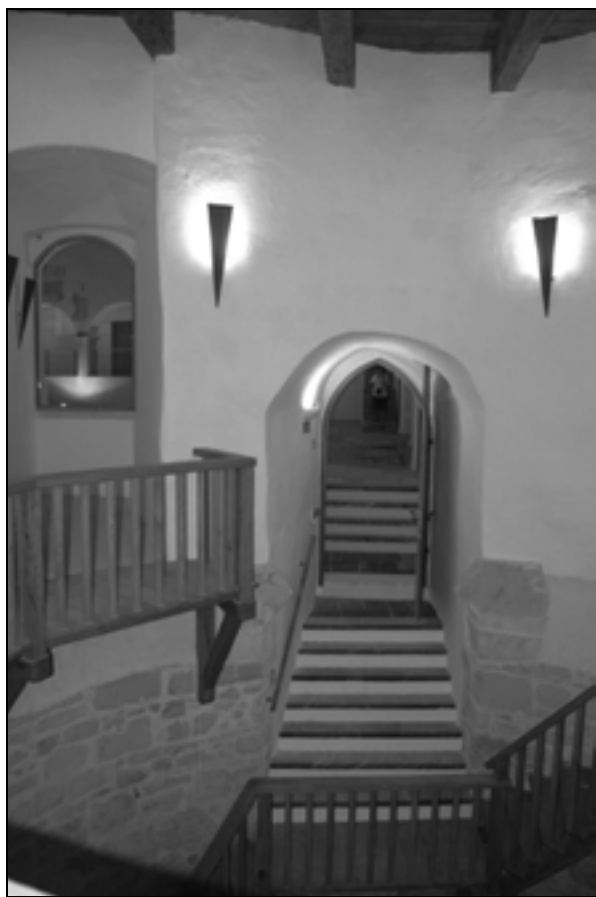
*Enotno prezentirana klet in pritličje okroglega obrambnega stolpa (foto: A. Železnik, junij 2012).*

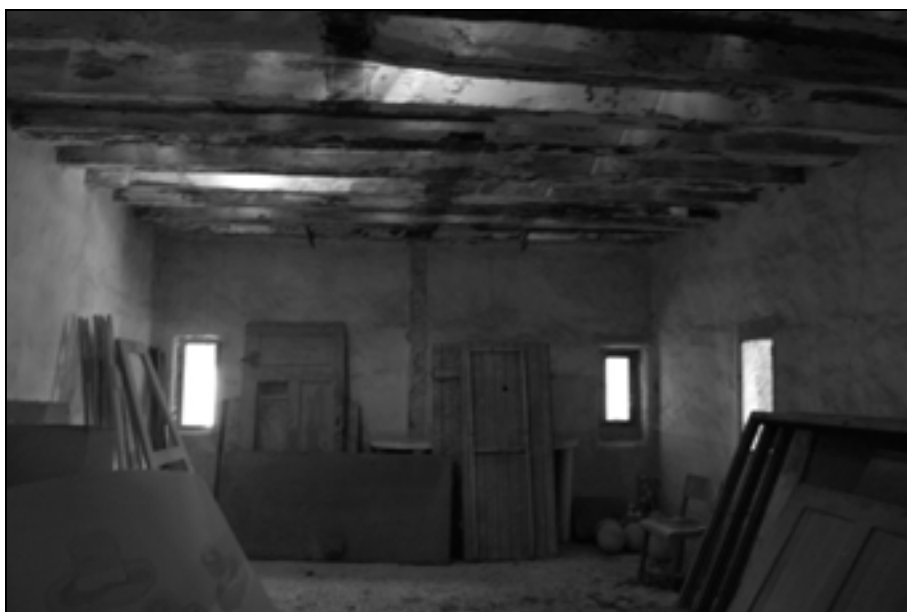
*Južni prostor v pritličju jugovzhodnega stolpa pred prenovo (foto: A. Železnik, 2007).*

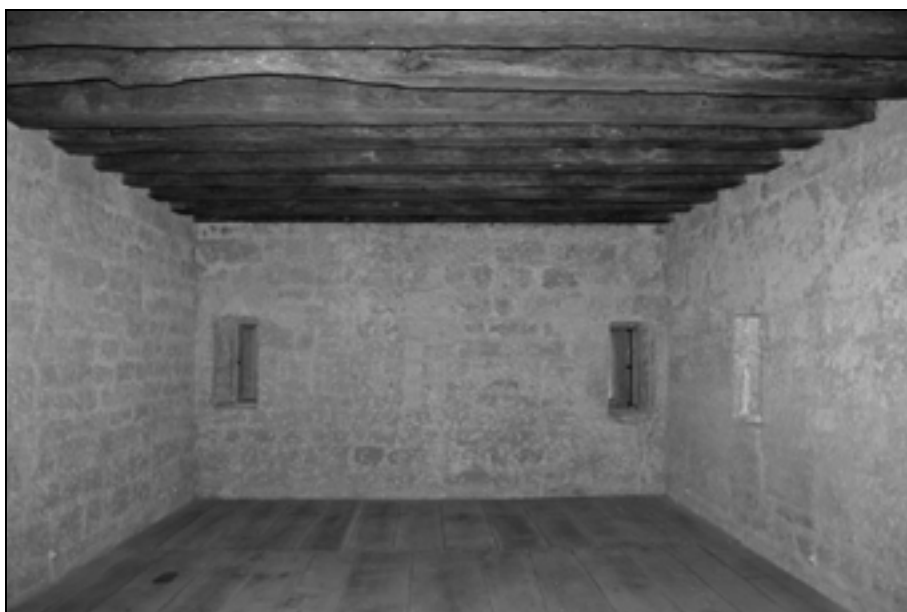
*V izvirni romanski podobi prezentirani južni prostor v pritličju jugovzhodnega stolpa (foto: A. Železnik, julij 2012).*

hodniku ob severni steni so bili odstranjeni sekundarni ometi in beleži ter prezentirana romanska zidava iz klesancev z romanskim portalom, hodnik proti južnemu prostoru je bil zaradi večjih poškodb in sekundarnih prezidav ometan. V prostoru pod romansko kapelo so bili, po poružitvi banjastega oboka in rekonstrukciji prvotne lesene medetažne konstrukcije med kletjo in pritličjem, odstranjeni sekundarni ometi in beleži. Na vseh stenah in v špaletah štirih ozkih svetlobnih lin dobro ohranjena romanska gradnja z značilnim stičenjem med kamni je bila prezentirana v originalu brez kakršnihkoli restavratorskih posegov. S tramovnega stropa, ki je sočasen grajeni strukturi, o čemer nedvoumno pričča enotna zidava s stičenjem vse do masivnih hrastovih tramov, so bili odstranjeni beleži, tramovi pa so bili osveženi z oljnim premazom.

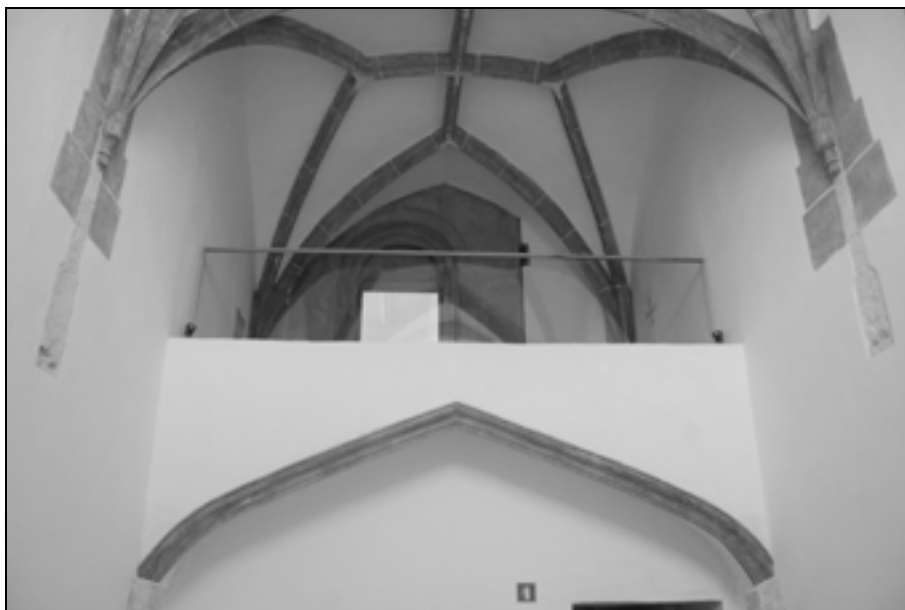
*Poznogotska kapela z v 70. letih restavriranim zvezdasto rebrastim obokom in romanskim portalom (foto: A. Železnik, junij 2012).*

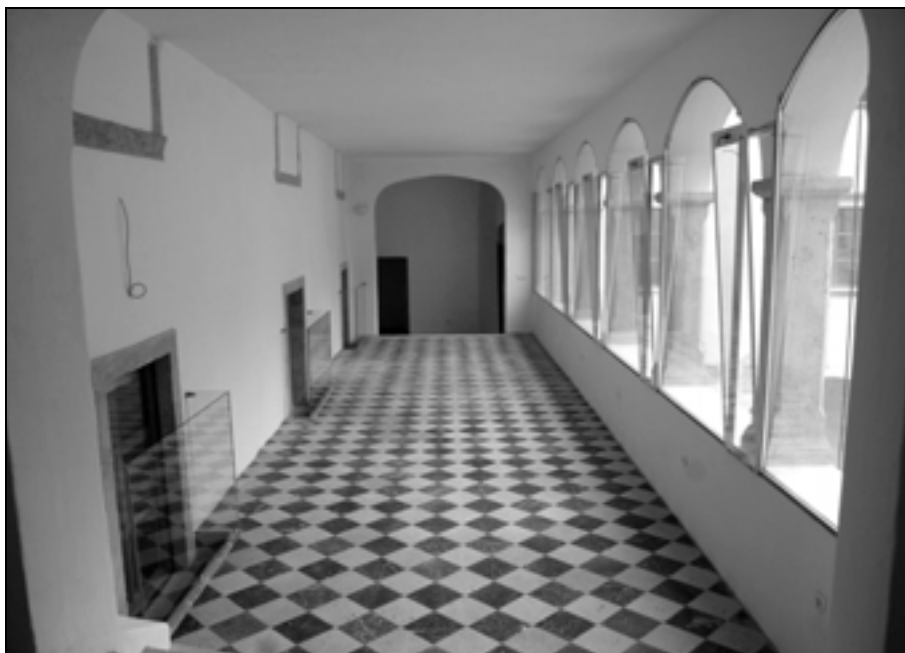
*Arkadni hodnik v prvem nadstropju severnega trakta po prenovi  
(foto: A. Železnik, julij 2012).*

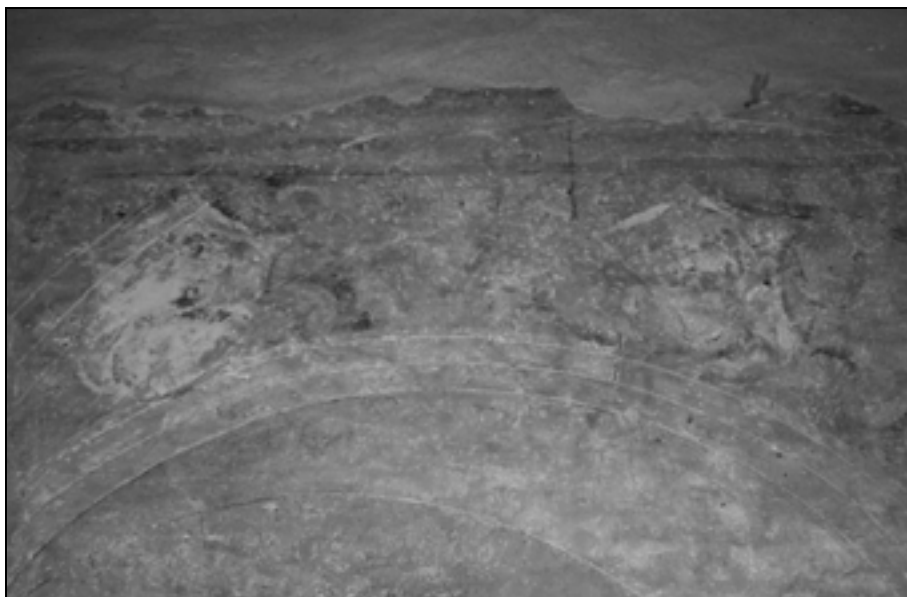
*Grba na zahodni steni severnega prostora v prvem nadstropju vzhodnega trakta.*

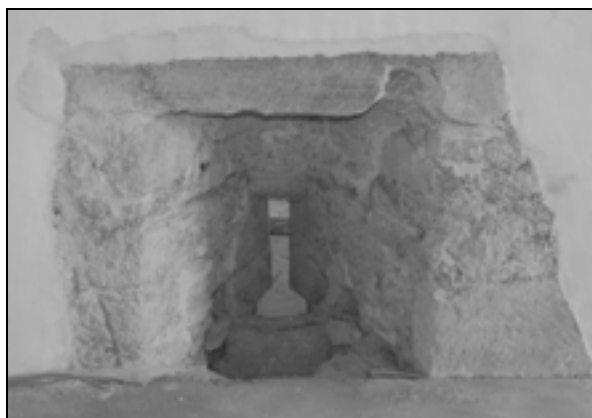
*Strelnica v severni steni severnega prostora jugovzhodnega stolpa (foto: A. Železnik, marec 2012).*

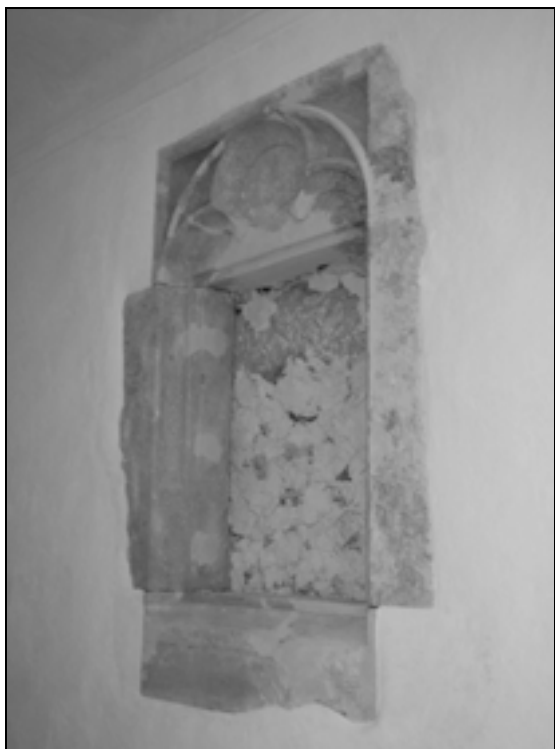
*Poznogotsko okno s slepim krogovičjem, odkrito v drugem nadstropju zahodnega trakta (foto: A. Železnik, april 2012).*

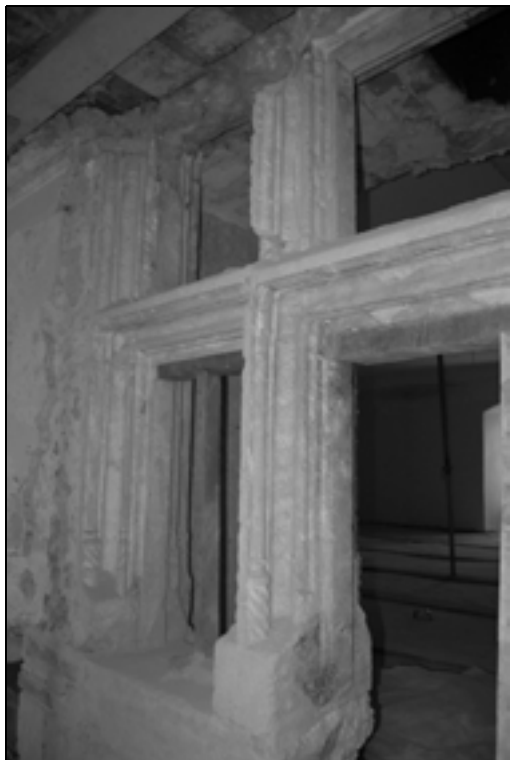
*Poznogotsko okno s kamnitim križem, odkrito v drugem nadstropju vzhodnega trakta (foto: A. Železnik, oktober 2011).*

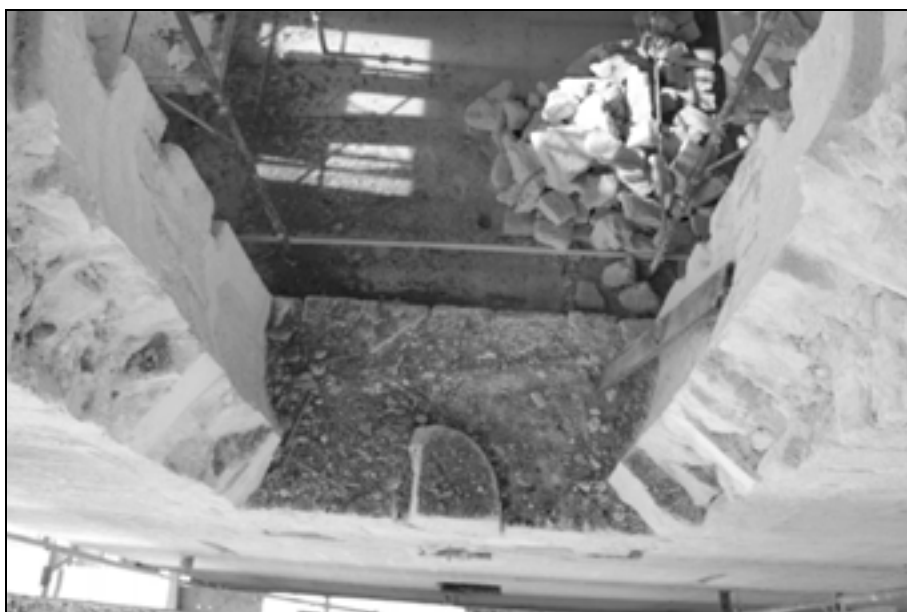
*Pogled na apsidno z odlomljenim delom konzole po odstranitvi sekundarnih prezidav (foto: A. Železnik, oktober 2011).*

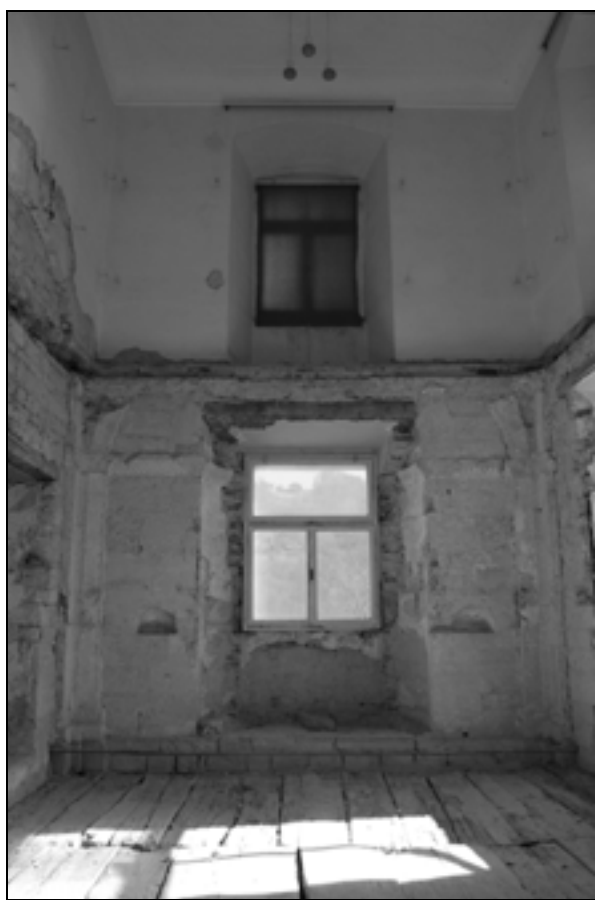
*Romanska kapela pred konservatorsko-restavratorskimi posegi (foto: A. Železnik, 2007).*

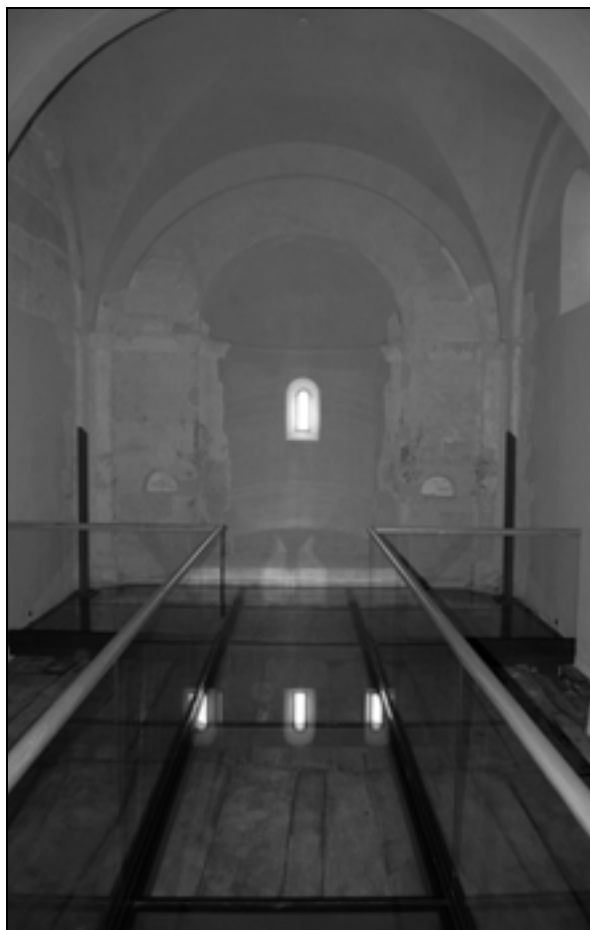
*Romanska kapela z rekonstruiranimi uničenimi deli (foto: A. Železnik, julij 2012).*

v apsidi je bil tako kot vsi originalni arhitekturni elementi ohranjen brez kakršnihkoli restavratorskih posegov, v rekonstruiranem delu apside, obdelanem kot ostale rekonstruirane površine v ometu, je bila izdelana kopija po originalu. Na vzhodni steni ladje so bili poleg kockastega friza in manjših polkrožnih vdolbin ohranjeni tudi fragmenti romanskega ometa z značilnim stičenjem ter gotskega ometa z v rdečkasti barvi naslikanim šivanim robom ob prehodu v apsidno ter naslikanim posvetilnim križem, močno podobnim tistemu iz severne stene gotske kapele. V ladjo je bil vrnjen restavriran lesen pod, ki je bil, zaradi preprečitve poškodovanja, prekrit s steklenim mostovžem, vpetim v kovinsko konstrukcijo.<sup>59</sup>

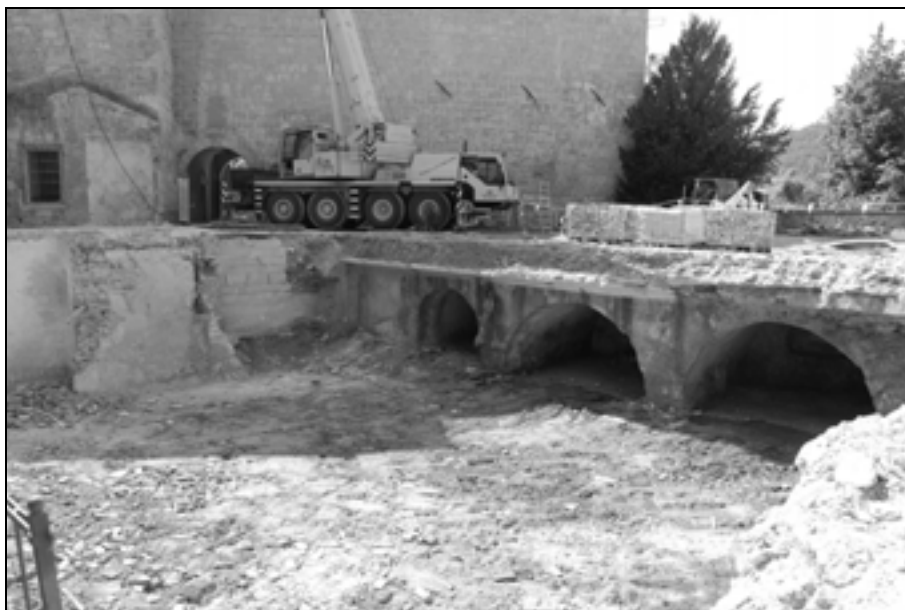
*Kamniti triločni most po odstranitvi na njem pozidanih objektov (foto: A. Železnik, maj 2011).*

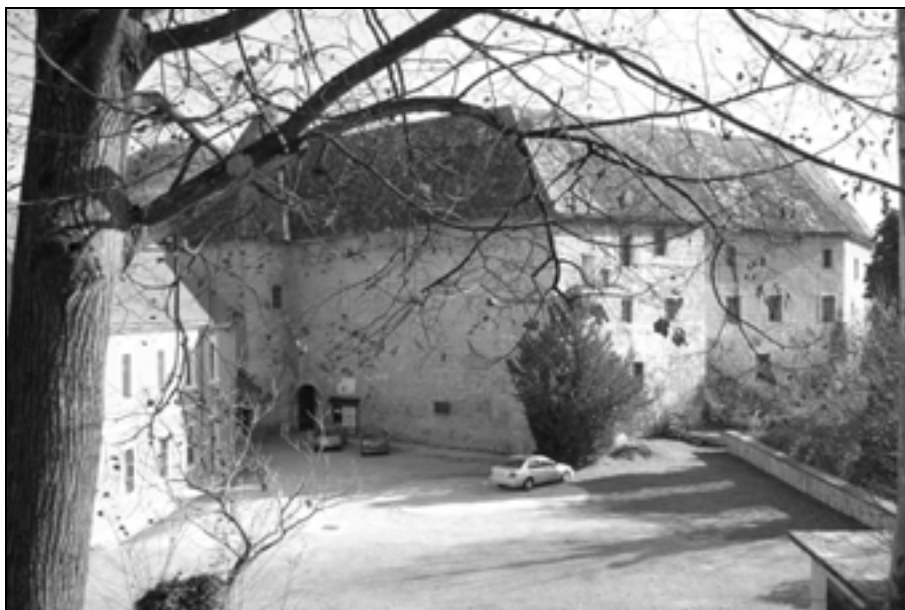
*Predgradje pred prenovo (foto: A. Železnik, 2007).*

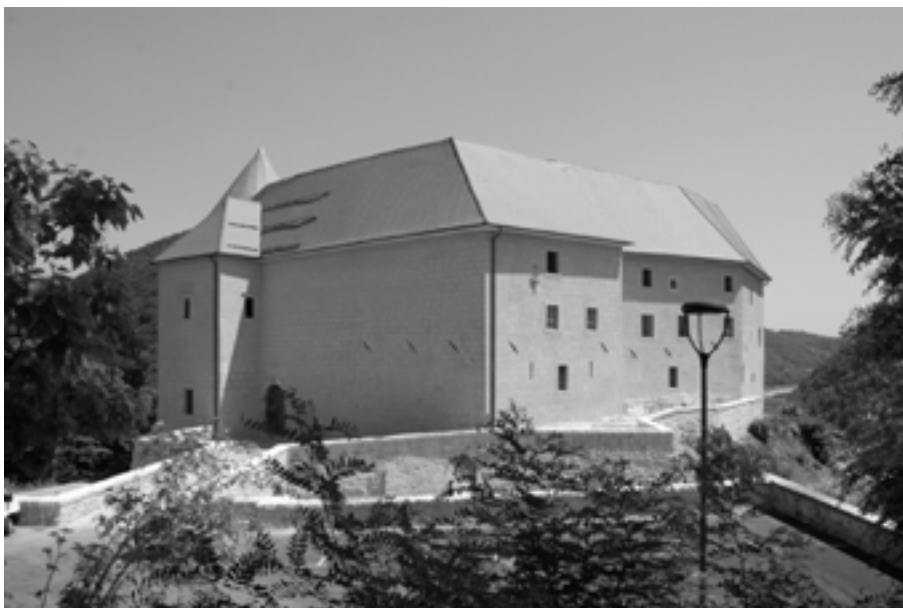
*Predgradje z obrambnim jarkom in kamnitim mostom po prenovi  
(foto: A. Železnik, julij 2012).*
