## MARIBORSKI GRAD

## D R. L. D O L A R - M A N T U A N I

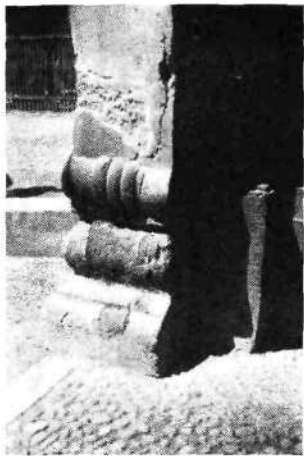
Razen teh zelenkasto, odnosno rjavkasto sivih peščenjakov je bil pri zgradbi uporabljen še glinasti skriljavec, ki je temnosive, skoro črne barve, fino zrnat, jako bogat na luskastih zmesninah ter izrazito skriljav. Najdemo ga v obliki kakih 7 cm debelih plošč na podstavkih pri baročnem vhodu na zapadni strani gradu. Skrajna dva stebra in oba zidna pilastra, ki tvorita vhod na severu in jugu v odprt hodnik risalita ter imata v višini ca. 80 cm zaokrožene okrajke, ki so se na stranskih stenah končavali v volute, so iz istega materiala (sl. 3). Deloma so ti okrajki še prav dobro ohranjeni, vidna je celo tudi prvotna skulptura, tako na zunanjih stebrih, medtem ko so volute razen na enem pilastru že odpadle. Večina podstavkov je pokritih s cementom ali pa so z njim samo zalite večje razpoke. V primerih, ko je postavljen glinasti skriljavec vzporedno z zunanjo ploskvijo, pride do odlistanja in to tem bolj, ker ta vrsta kamna rada sprejema vodo, zaradi česar se zrahlja vez med posameznimi plastmi, ki se potem luščijo vzporedno s skrilji. Pa tudi pravokotno na skriljavost njegova površina ni obstojna, ker lomne ploskve niso ravne in še bolj zadržujejo vodo ter podležejo radi tega intenzivnejšemu razpadu.

Sl. 3. Podstavki stebrov iz glinastega skriljavca v risalitu

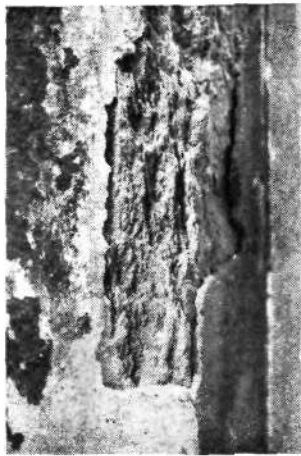
Sl. 4. Plošča iz glinastega skriljavca v podstavku stebra v risalitu

kakor je to vidno na podstavkih omenjenih stebrov (sl. 4). Tak poškodovani material je treba nadomestiti z drugimi in je gotovo vsaj del opeke, ki ga nahajamo med kamnenim gradbenim materialom bastije, le nadomestilo že preperelega materiala.

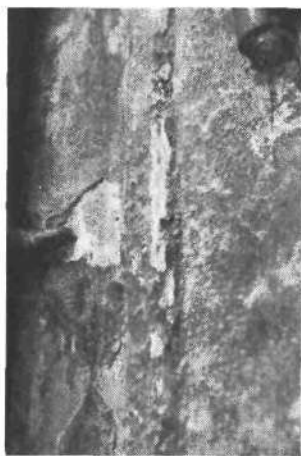
Sl. 6. Počene skorje v litavcu na vratnem okviru trgovine Krabath

za kamnino nevarna in pride radi nje lahko do večjih poškodb. Vлага namreč, ki jo vsebuje vsaka kamnina, ne more skozi vodo nepropustno prevlako izhlapevati in se pod opleskom posebno nakopiči skupno z materialom, ki ga je voda v teku časa izlužila iz sosednih plasti kamna. Na ta način pride do odebeljenja te zunanje plasti in navidez do njenega otrdnjenja. Vendar pa se pod to skorjo stvari sipek sloj, ki je izgubil zaradi izluženja svojo trdnost in predstavlja veliko nevarnost za kamen. Radi različnih trdnosti pride namreč prej ali slej do tvorbe razpok v trdi zunanji skorji, nakar se začenja ta luščiti in odpira tako pot do sipkega sloja, ki leži pod njo.

Take pojave moremo zasledovati že na nekaterih mestih, tako pri kipih kakor tudi na ograji. K sreči pa so ta »bolna« mesta razmeroma redka, ker stopnišče ni izpostavljeno talni vlagi in je poleg tega zaščiteno tudi pred škodljivimi vremenskimi vplivi. Jako dobro vidno je to razpokanje oljnate skorje nad litavcem na levem delu vratnega okvira pri trgovini strugarja Krabatha, ki stoji med kapelico in sedaj edinim od štirih preostalim stolpom (sl. 6). Precej je trpela radi vlage tudi ograja, in sicer njeni sklepni stebri na južnem delu vzhodne arkade, na kateri so se pojavile mestoma tudi škodljive zunanje skorje v obliki kapničastih izločenj (sl. 7). Ta ograja je izdelana po istem vzorcu kot v stopnišču ter oklepa le nekoliko stopnic, ki se sedaj slepo končujejo. Pač pa sta še v jako dobrem stanju oba leva ob vratih, ki vodijo iz tega dela arkad (v sredini so namreč predeljene z zidom) v slavnostno dvorano. Ob tej priliki je vredno opozoriti na lepa baročna lesena vrata, ki jih še najdemo na nekaterih mestih v gradu in ki so deloma vidna v priloženi sliki (sl. 8). Velike, približno 139 cm dolge plošče iz litavcev, polne okamenin, so položene tudi preko ograje med arkadnimi stebri.

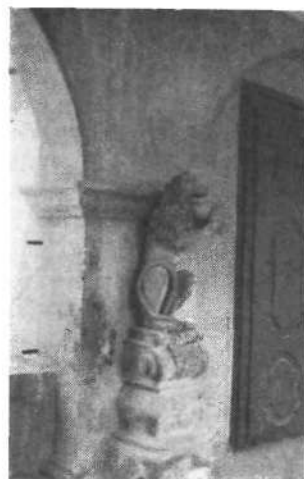
Sl. 8. Lev iz litavca v vzhodnih arkadah
