# Trk osebnega vozila in potniškega vlaka

4. izmena Gasilske brigade Ljubljana

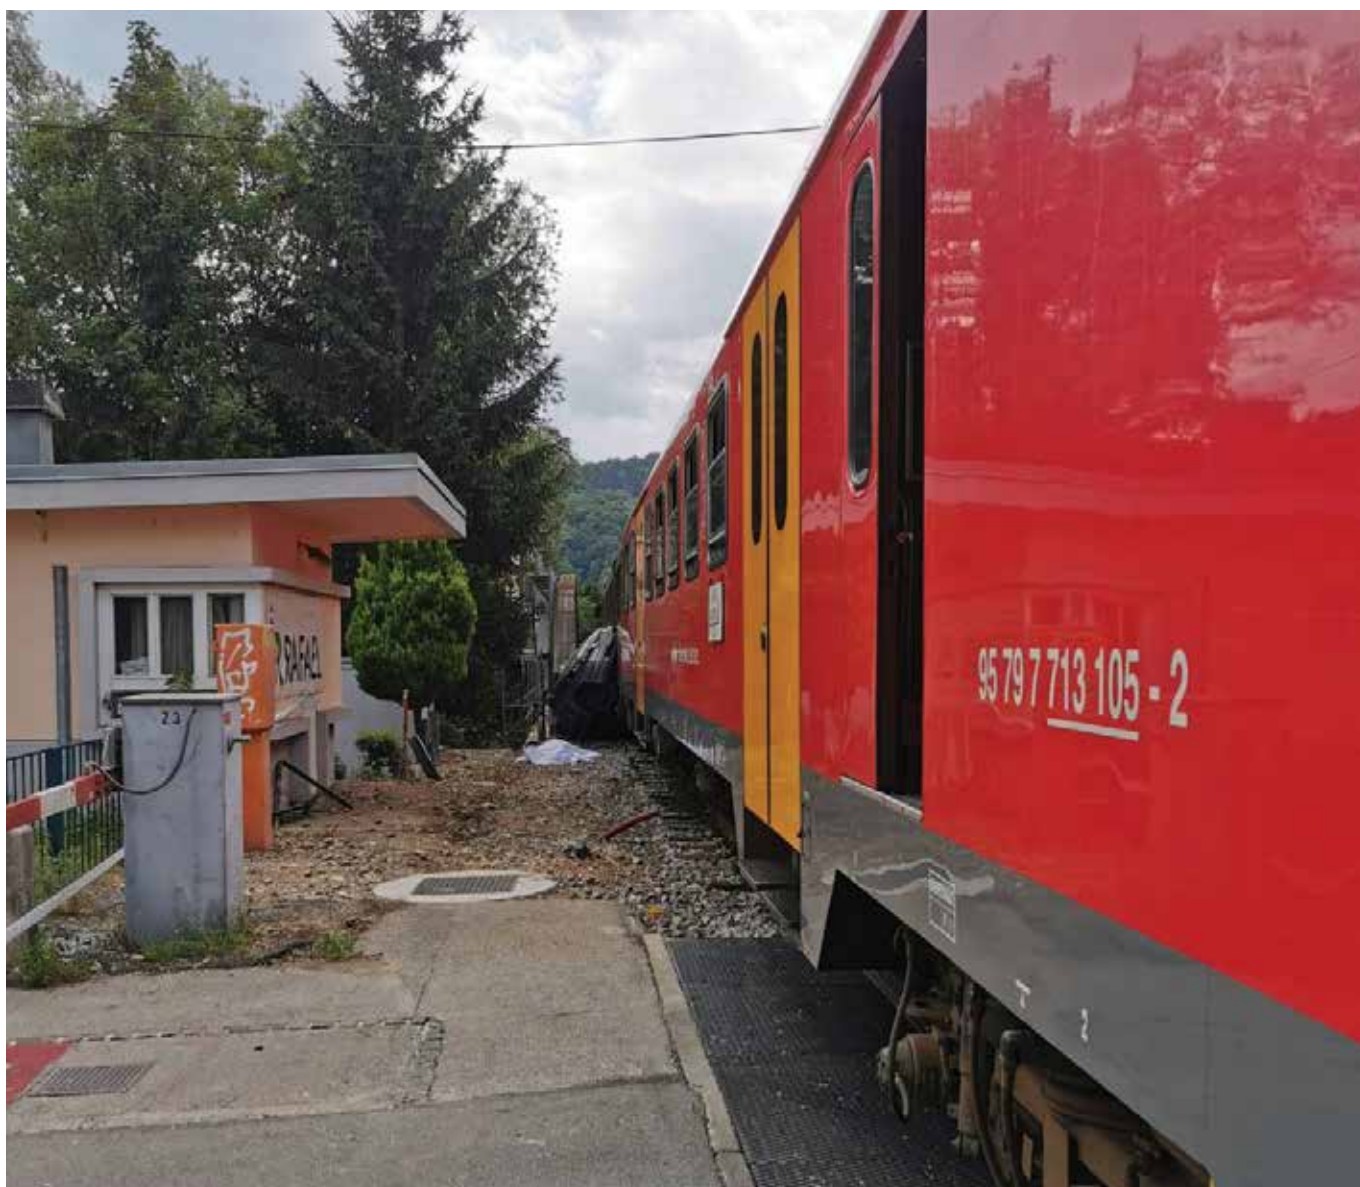
Slika 1

V četrtek, 3. avgusta 2023, smo ob 11. uri prejeli klic o trku osebnega vozila in potniškega vlaka. Nesreča se je zgodila na železniškem prehodu na Zaloški cesti v Ljubljani. Na intervencijo smo izvozili z vozili GVC-1 (VOZ 6) in TRV-2D (VOZ 7). Med vožnjo smo prejeli dodatne informacije, da se je vlak ustavil na železniškem mostu, osebno vozilo pa je ukleščeno med vlakom in železno konstrukcijo mostu (slika 1).

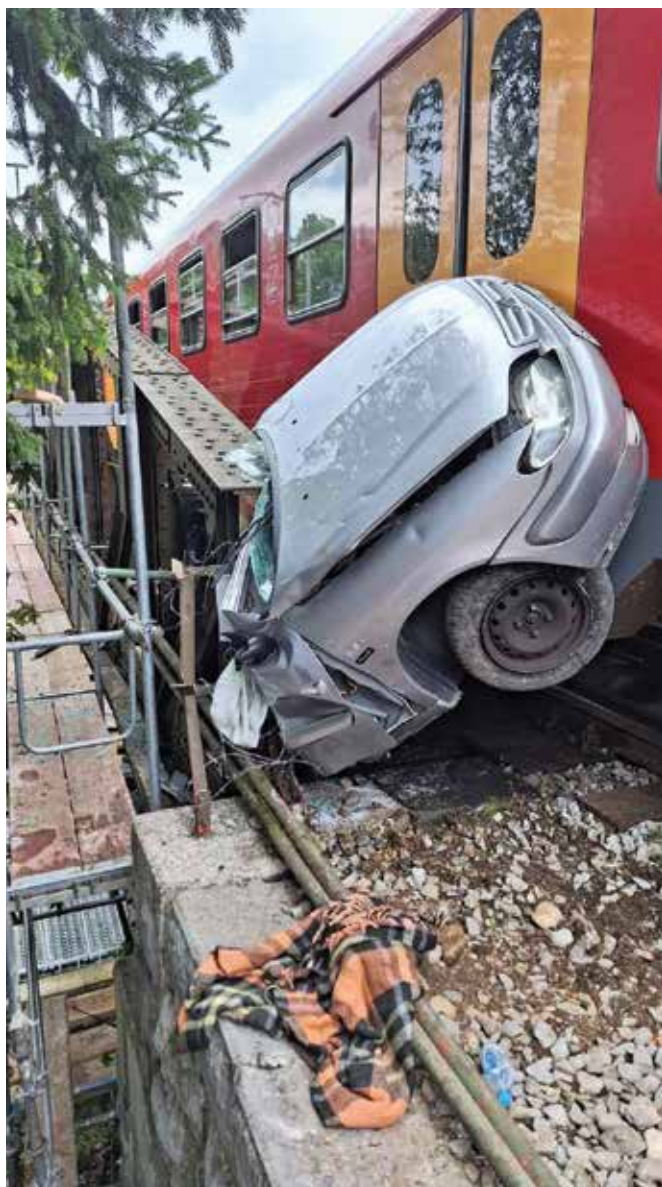
Slika 2

Vodja intervencije je opravil hitri ogled kraja nesreče (slika 2).

Ugotovljeno je bilo:

- težek dostop do ponesrečenca,
- zahtevno rokovanje s hidravličnim orodjem,
- malo prostora za izvajanje tehničnega posega,
- malo prostora za logistiko/opremo,
- negibna oseba v vozilu.

Železniški most je bil v času nesreče v obnovi, kar pomeni, da je bil ob njem postavljen gradbeni oder. Izkoristili smo ga za dostop do vozila, kar nam je olajšalo dostop do boka vozila in logistiko opreme. Če gradbenega odra ne bi bilo, bi morali uporabiti vrhno tehniko ali drugo rešitev.

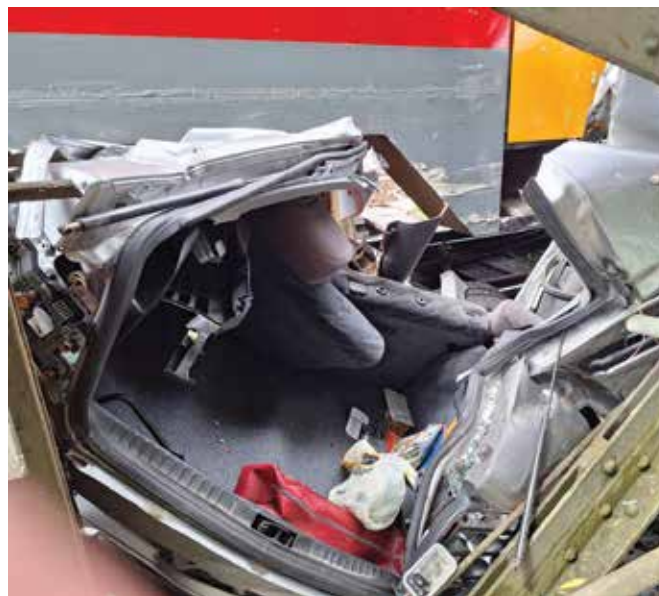
Slika 3

Sledil je tehnični poseg, ki smo ga izvedli z boka in vrha vozila. Vozilo je bilo stisnjeno z voznikovo stranjo navzgor, kar nam je olajšalo posredovanje, saj smo hitreje dostopili do voznika, pripetega na svojem sedežu. Da smo postopoma pridobili večjo odprtino (slika 3), smo večje kose vozila rezali, trgali in jih odstranjevali v manjših delih.

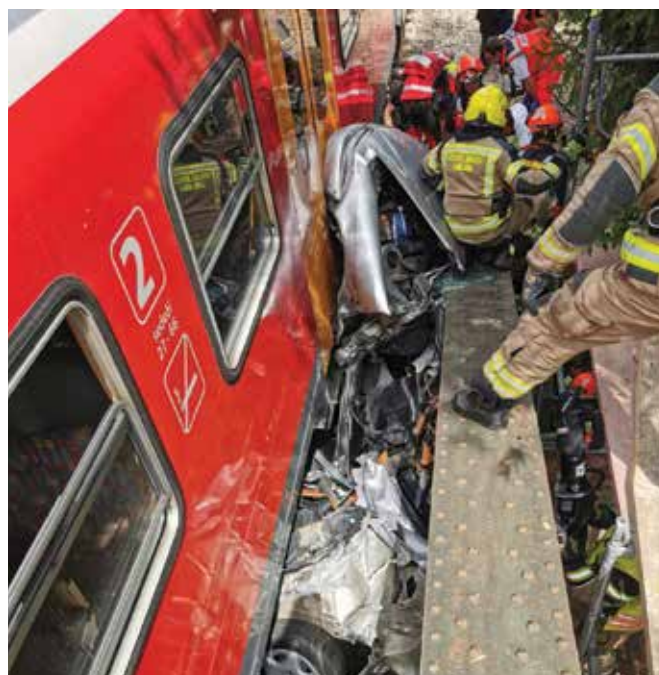
Slika 4

Po približno 20 minutah smo naredili dovolj veliko odprtino za zajemalna nosila (slika 4), ki smo jih porinili pod ponesrečenega. Sledil je njegov hiter iznos, nato pa smo ga predali reševalni ekipi v nadaljnjo oskrbo.
