## POTRESI EARTHQUAKES

### POTRESI V SLOVENIJI V NOVEMBRU 2015 Earthquakes in Slovenia in November 2015

Tamara Jesenko, Ina Cecić

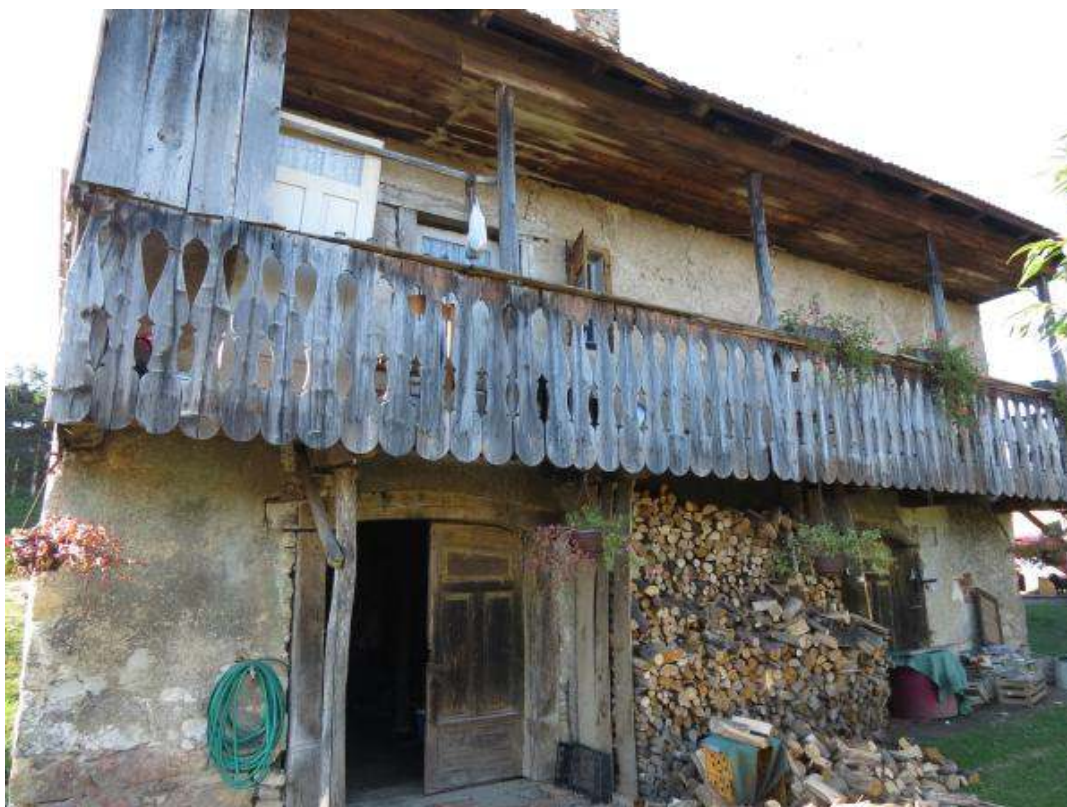
Največji obseg poškodb je v vasi Stojanski Vrh. Manjše poškodbe so tudi na novejših objektih, nekaj starejših objektov pa je utrpelo obsežne in hude poškodbe.

Slika 2. Starejša stanovanjska hiša v vasi Stojanski Vrh, kjer je bil obseg poškodb največji (Starost: 150–200 let, material: zidovi: neobdelan kamen, slaba malta, stropi: leseni, opomba: nepovezano zidovje) (foto: Matjaž Godec)  
Figure 2. Old residential building in the village Stojanski Vrh, where the damage was the biggest. The house is 150–200 years old, made of rubble stone, weak plaster, wooden floors, external walls not connected (Photo: Matjaž Godec).

da bi bila uporaba objekta lahko nevarna. Poškodbe bodo podrobneje pregledali tudi strokovnjaki s področja zaščite in reševanja iz Občine Brežice.

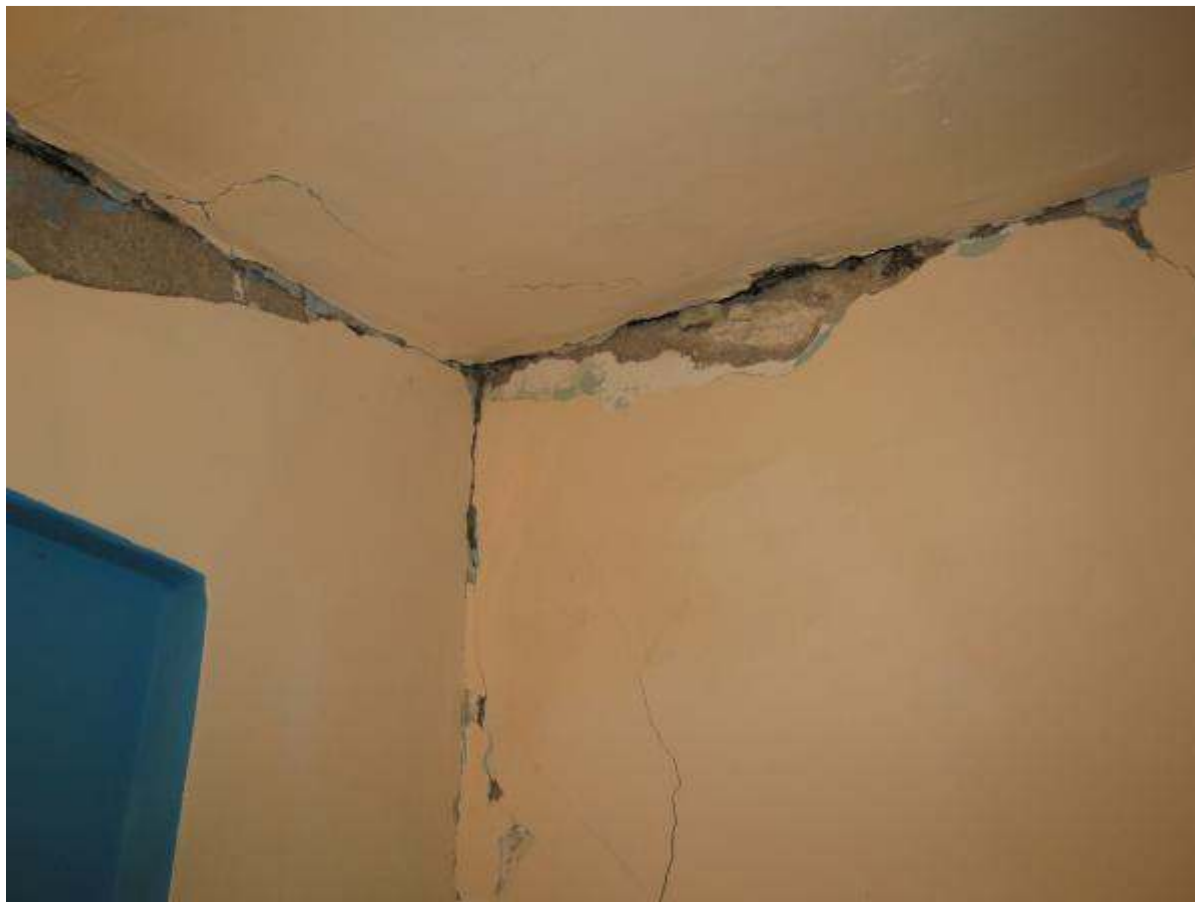
Popisane poškodbe objektov na območju Gorjancev so: globoke razpoke v ometu, odpadanje beleža in ometa, globoke razpoke na stiku sten in stropov, počena stenska keramika, razširjanje obstoječih razpok, odpadanje strešnikov in odlomi dimnikov. Te poškodbe so po Evropski potresni lestvici (EMS-98) opredeljene kot znatne do hude poškodbe.

Slika 3. Široke in globoke razpoke na stičiščih nosilnih sten in stropov (foto: Matjaž Godec)

Figure 3. Wide and deep cracks on the contacts of load-bearing walls and floors (Photo: Matjaž Godec)
