ŠKOPARJEVA HIŠA — ZAMETEK MUZEJA NA PROSTEM

(Delovno poročilo)

Dokumentiranje Škoparjeve hiše

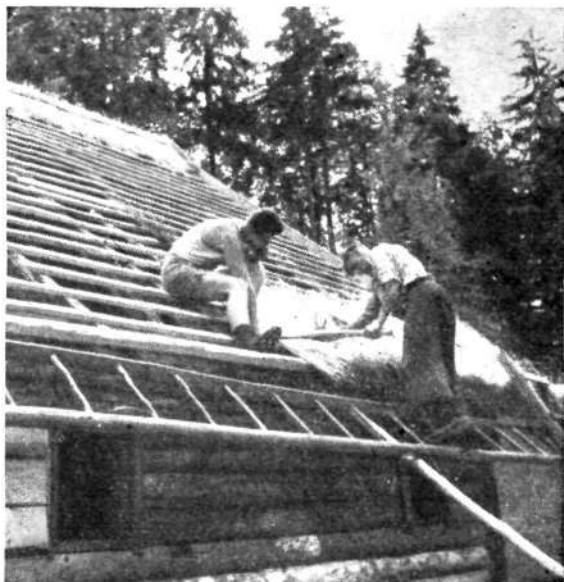
Strehar polaga kapno vez slamnate strehe na Škoparjevi hiši. (Foto Janez Eržen)

Kritje strehe s slamo je dandanes prava redkost, zato naj sledi kratek opis tega dela. Strehar si najprej pripravi čope za perot. Čopi so za pest debeli, trdno povezani snopiči slame, ki jih na čelni strani strehe splete v perot. Perot lepo zaključí obkrajno strešno črto in hkrati preprečuje pronicanje vode v plast slame. Ko je perot navezana, prične strehar polagati vezi slame. Prva vez je kapna, njej pa sledijo ostale. Kolikor je strešnih lat, toliko je vezi. Vez napravi tako, da razveže škopnike, jih razprostere po lati in jih pritrdi s preklami, ki jih s trtami priveže za lato. Pred privezovanjem slamo poteše s cimrovko (lesena nažlebljena deščica z ročajem). Potem s karabinarjem po principu vzvoda pritisne preklo na lato in jo priveže nanjo s trto. Trte so lahko vrbove ali iz kakega drugega prožnega lesa. Predhodno pa morajo biti uvite, da pri vezavi ne popokajo. Trte so uporabne le za privezovanje vezi, za navezovanje peroti je potreben srobot. V zadnjih

desetletjih so vse pogosteje uporabljali namesto trti in sroboti žico, vendar na ta način izdelana streha ni tako trajna. Tudi z muzeološkega vidika je bila uporaba starejšega načina tako rekoč zahteva. Velik pomen pri pokrivanju strehe ima tudi vrsta slame. Najpogosteje se uporablja ržena slama, če pa je ta predolga, jo je treba mešati s pšenično. Pri pokrivanju Škoparjeve hiše je strehar pokrival tako, da je vezi ržene slame sledila vez pšenične. Precej preglavic so nam povzročili škopniki, ki jih danes le malokdo zna pravilno pripraviti. Slama mora biti namreč čista, brez plevela in otepena na roko, ne pa omlačena s cepci in še manj z mlatilnico; biti mora namreč dobro otepena. Če v klasju ostanejo žitna zrna, streha po spomladnem deževju ozeleni, ker zrna vzkalijo. To pa je za streho vse prej kot priporočljivo. Ko pripravljamo škopnike, je torej treba slamo dobro izbrati. Slama, ki je bila na polju poležana, za škopnike ni uporabna. Škopnik pripravimo tako, da slamo najprej otepemo. Ko je iz klasja izpadlo vse žito, slamo otepemo drugič. Tedaj izločimo plevel, kratko slamo in ostalo nesnago. Nato pripravimo preveselj, s katerim škopnik prevezemo. Če so škopniki veliki in slama daljša, je treba škopnik prevezati dvakrat. Preveslje položimo na tla in nanje polagamo šope

očiščene slame. Ponekod delajo škopnike tako, da škope očiščene slame postavljajo v kot in jih ne polagajo na tla. Škopnik mora biti tako velik, da ga pod pazduho ne moremo nesti: njegov obseg mora biti približno enak dolžini preveslja. Na preveselj zloženo slamo trdno poškopamo, nato pa prevezemo. Prevezan škopnik s spodnje strani izravnamo. Za kritje Škoparjeve hiše smo porabili 291 škopnikov, vendar so bili manjši kot običajno. Od teh je bilo slaba polovica pšeničnih. Za kapno in vrhnje vezi so uporabni le rženi škopniki, zato smo teh porabili več kot pšeničnih. Pokrivanje je trajalo od 21. do 26. avgusta.

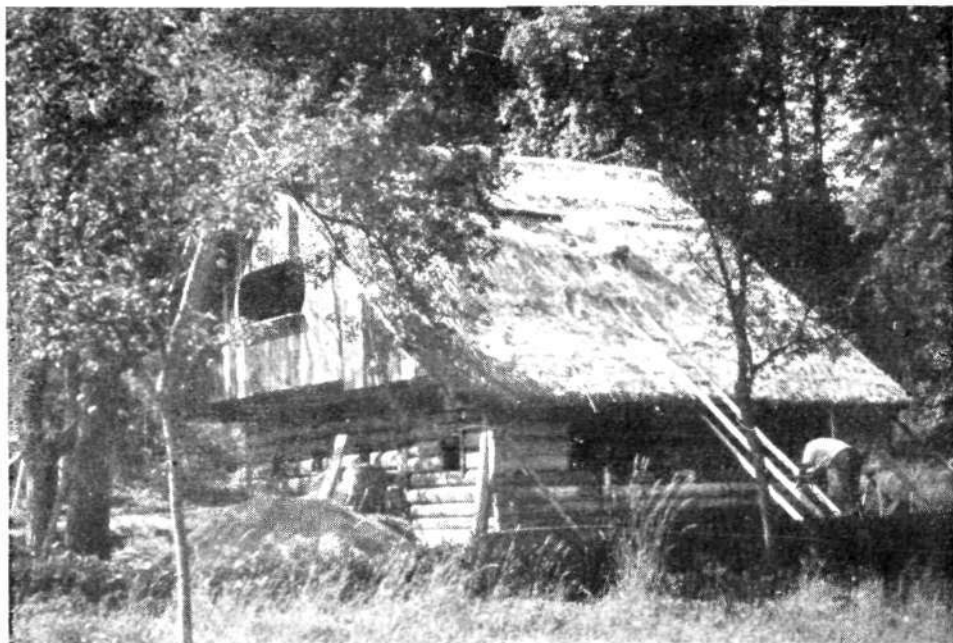
Na grajskem vrtu postavljena Skroparjeva hiša tik pred dograditvijo. (Foto Janez Eržen)
