## RUŠEVINA CERKVICE SV. MARJETE NA ŠMARJETNI GORI

DIE TRÜMMER DES KIRCHLEINS DER HL. MARGARETHE AUF DER ŠMARJETNA  
GORA (ST. MARGARETHENBERG)

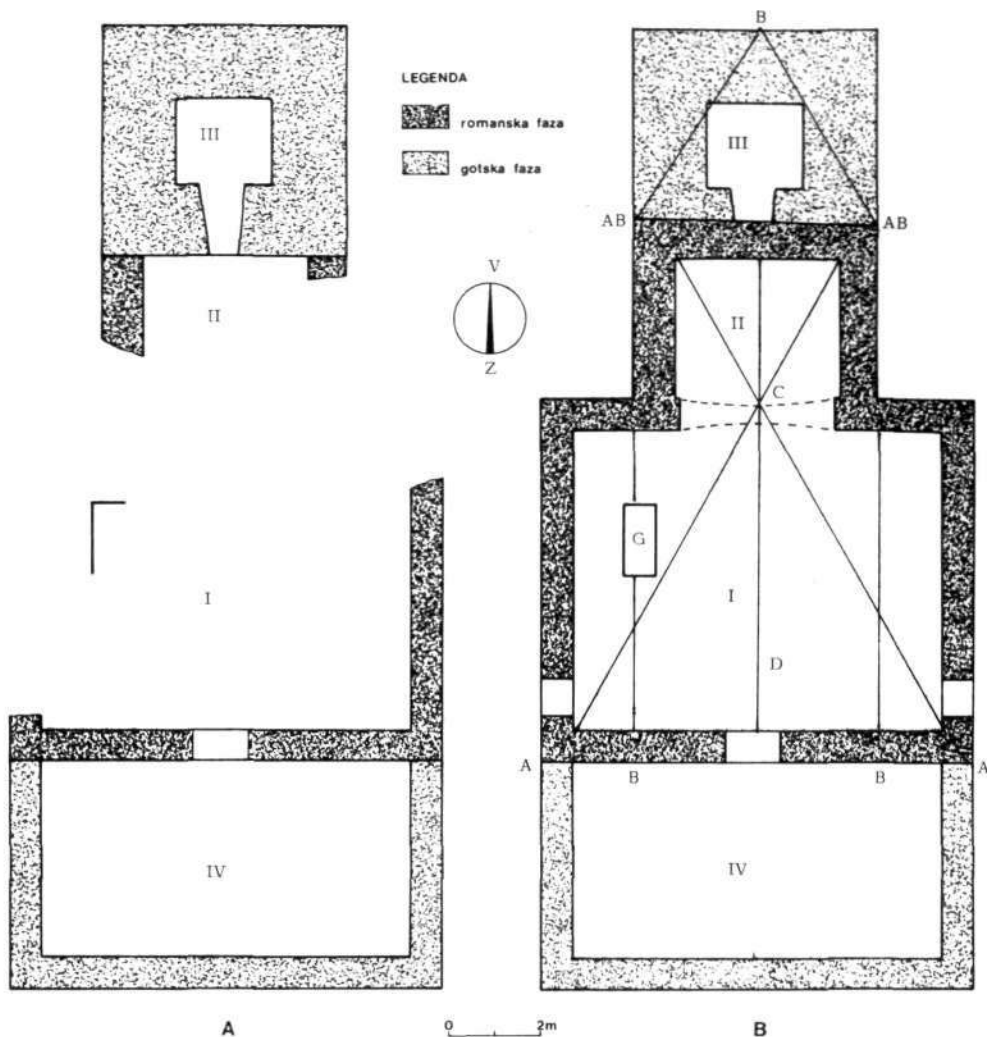
Slika 2. Skici cerkvice sv. Marjete na Šmarjetni gori

A. Talni ostanki temeljev ruševin cerkvice: ladja (I), prezbitorij (II), zvonik (III) in predverje (IV).

B. Talni stavbni načrt in rekonstrukcija romanske cerkvice: Talne diagonalne črte in povezava točk A ponazarjajo: dvokapno obliko strehe, višino in naklon strehe nad ladjo (I) in prezbitorijem (II). Vzporadni talni črte v ladji (I) in prezbitoriju (II) ter povezava točk B ponazarjajo: kvadratno obliko in velikost prezbitorija (I), prtilčno višino stropov v ladji (I) in prezbitoriju (II); kvadratno obliko, velikost in višino zvonika s piramidalno štirikotno streho. Točka C je sečišče talnih diagonal pod slavoločnim polkrožnim obokom, na prehodu med ladjo (I) in višjim prezbitorijem (II). Prednji rob kubusa menze je središče kulturne stavbe in opravljanja verskega obreda. D je dolžina romanske ladje (I) in prezbitorija (II), G so ostanki zidanega groba.

V letu 1985 so arheološke metode dela s proučevanjem izrisanega in ohranjenega dokumentarnega gradiva na osnovi stanja ruševin razkrile in izluščile iz tal obris prvozne porušene zidane temelje kapele z romansko arhitekturno temeljno zasnovo (sl. 2: skica B), njeno talno kvadratno obliko, velikost, površino in dolžino. V talnem izrisu kvadratov in enakostraničnih trikotnikov z diagonalami se zrcalijo višina in strmi naklon strehe (do 60°) – glej točke ABC, pred slavoločnim obokom v prezbiteriju središče in stojišče menze (glej točko C), rekonstrukcija kvadratne površine in oblike prostorov ladje (sl. 2: skica B I) in prezbiterija (B II), način in stil gradnje, približen čas gradnje (prezidav) in navsezadnje stavbni načrt.

Odkrili smo približno kvadratni tloris zidane ladje (skica B I). Zunanja dolž. 8,15; šir. 9,30; deb. zidu 0,65 m z dvignjenim manjšim kvadratnim prezbiterijem (skica B II). Notranja dolž. 3,50 m; notranja šir. 3,50 m; debelina severne stene 0,90 m; debelina južne stene 0,80 m. Skupno merita v vzhodni vzdolžni smeri (glej skico B črto D) v dolžino 11,50–12,00 m. Približno razmerje dolžine ladje proti dolžini prezbiterija je 2 : 1.

Severna stena ladje in kot oz. vogal z morebitnimi ostanki menze so bili popolnoma porušeni in odstranjeni (sl. 2: skica A I). Ob severozahodnem vogalu, v pokončno ohranjeni steni na zunanji strani, je ostal v prvotnem položaju kamnit, iz dveh delov sestavljen podboj vrat s prirezanim notranjim robom. Izklesan je bil iz loškega konglomerata. Označuje nam severni vhod ali izhod. Obstaja nasproti južnemu vhodu.

Talno kvadratno obliko prezbiterija sta pomanjkljivo nakazovala stranska zidova (sl. 2: skica A II). Ohranili so se temeljni posamični kamni v ravni vrsti. Višina in debelina ter struktura zidu prezbiterija je bila vidna v zahodni steni zvonika. Pri temelju so bile stene zidu prezbiterija debelejše in močnejše od zidov ladje (20–30 cm). Zidan je bil v nadstropje. Iz nadstropja je vodil manjši in ozek pravokoten vhod v zvonik. Vhod je bil zaščiten skozi vhod v notranjosti cerkve (sl. 6). Strop v prezbiteriju je bil dvignjen od tal 3,65 m visoko. Bil je raven, lesen in v pritličju. Površina apnenčastih skalnatih tal je bila izravnana. Tlak je bil popolnoma razrušen. Sledovi osrednje menze se tudi niso ohranili. Predvidevamo, da je bilo središče menze v velikosti 1 × 1 meter in v višini 1 meter za sečiščem diagonal v točki C (sl. 2: skica B). Višina tlaka v prezbiteriju je bila za dve stopnici

Zvonik je bil prizidan na vzhodno stran prezbitერიja (sl. 2: skica A III). V talni arhitekturni zasnovi ima z zidcem pri tleh kvadratno obliko (dolž. 5,15 m; šir. 5,30 m; deb. zidu 1,40 m). V višino meri 12 m. Podobno vzhodno lego zvonika vidimo pri sv. Klemenu v srednjeveški freisinški Mojstrani. Njegova podoba je piramidalno oblikovana. Zidan je bil v različno debelih vodoravno zloženih kamnitih slojih. Vogali so bili zloženi iz večjih kamnov in zidani v šivanem gotskem

Zbrane dokumentarne fotografije (razglednice) in risba Benescha o ruševinski podobi iz obdobja okrog preloma stoletja in po prvi svetovni vojni izpričujejo večkratno in različno obnovo zgornjega dela zvonika in njegove piramidalne štirikapne strehe (sl. 2: skica B, točke AB).

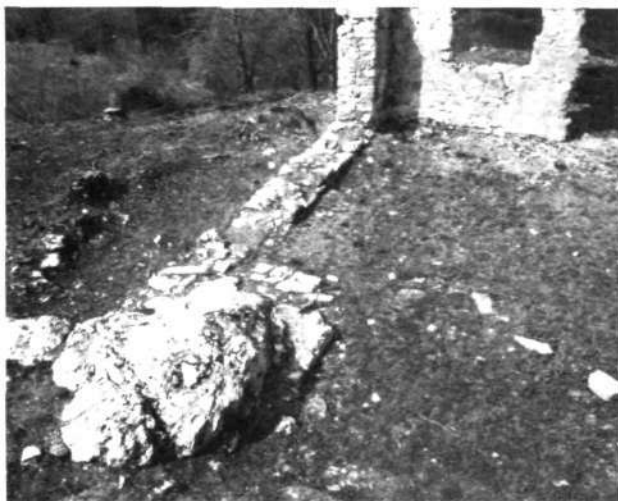
Slika 3. Ostanke temelja južnega zidu ladje s kroglasto apnenčevo skalo

Del južnega zidu ladje se je ohranil v dolžini 5,20 m in deb. 0,65 m. Ostal je le zid iz treh ravno zidanih kamnitih slojev (sl. 3). Ob jugozahodnem vogalu, ob

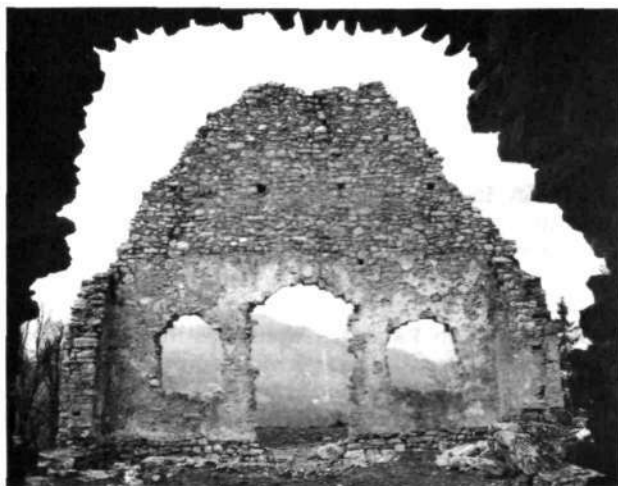
Slika 4. Notranja stran deloma ohranjene zahodne stene ladje s porušenimi vhodnimi in okenskimi odprtinami. Zaznavna je pritlična višina stropa z ometom na steni

Zahodna stena (deb. 0,65 m) se je ohranila do višine 8 m (približno dve tretjini). Zidana je bila v vodoravnih urejenih slojih iz različno debelih ploščatih kamnov. Vogali so bili zidani in šivani z večjimi ploščatimi kamni na gotski način zidanja. Vrh trikotnega slemena oz. višina strehe je enak dolžini romanske cerkve (1:1). Oblika strehe je kakor streha na crngrobski cerkvi. Prostor za vernike je bil majhen in pritličen (52 m<sup>2</sup>). Tlak je bil v ladji popolnoma odstranjen. V tleh se je na notranji zahodni strani ladje ohranil prečni zid (dolž. 7,30 m; šir. 0,60 m) z jugozahodnim zidanim vogalom. Temeljlil je v globino črne preperele skale okoli 0,40 m. Na notranji strani zahodne stene je bila ugotovljena višina prostora za vernike, med neohranjenim tlakom in lesenim ravnim stropom. Zračna mera je 3,65 m. Notranja stena je bila ometana z enojnim slojem iz rečne savske mivke in prebeljena (sl. 4.).

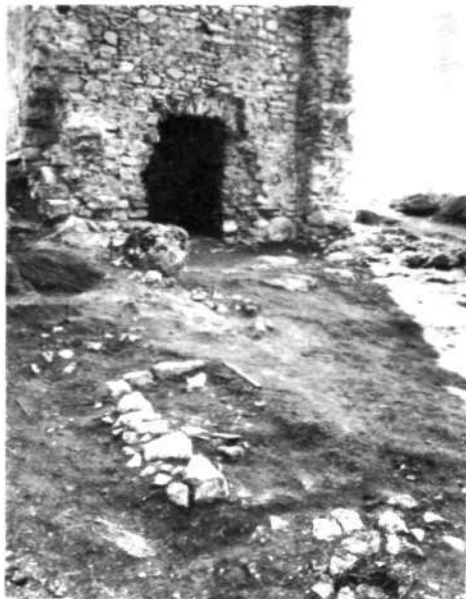
Slika 5. Zidani ostanki groba v ladji. Talni tloris prezbitnerija je popolnoma uničen, prav tako tlak

Na severni strani, v notranjosti ladje, nekako v sredini, so bili ostanki zidanega groba z zapuščenim kupčkom človeških kosti odraslega pokojnika. Vprašljiva sta spol in starost. V grobu ni bilo kulturno materialnih grobnih pridevkov. Po pripovedovanju domačina so grob razrušili in prekopali po prvi svetovni vojni. Ob krajši vzhodni stranici (šir. 0,60 m) in ob delno ohranjeni daljši severni stranici (ohranjena dolž. 1,60 m) je ostal in situ samo še skalnat rob povezan z malto. Dno groba je bilo iz ometa (estriha). Merjena globina groba je bila okoli 0,40 m pod ravnino tlaka. Domnevamo, da je bil srednjeveški spominski ali relikviarni grob. Možno je, da je bil grob klerika (sl. 5).

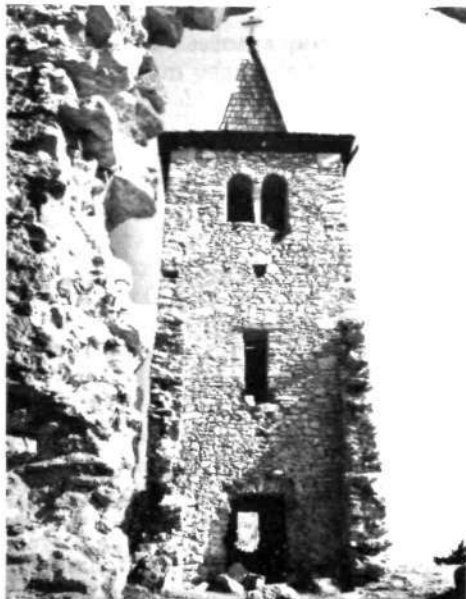
Slika 6. Zahodna stena zvonika je vhodna stena prezbitnerija. Ob severni in južni strani sta se ohranila v ruševinah zidova prezbitnerija. V pritličju je bil vhod v zakristijo, v nadstropju pa vhod v zvonik

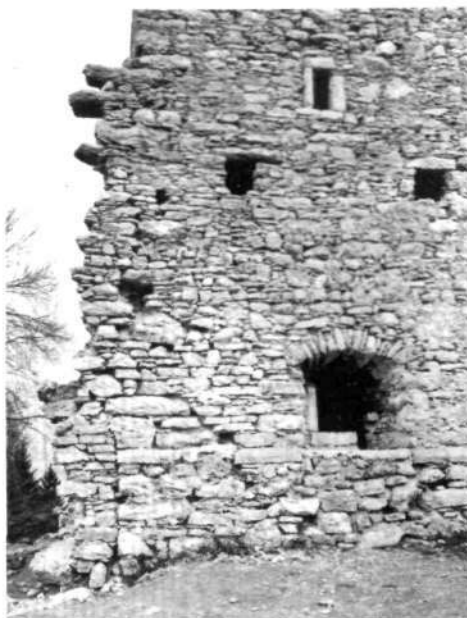
Slika 7. Južna stena zvonika z vključeno in porušeno južno steno prezbiterja. Vidne so okenska odprtina zakristije v pritličju in manjše pravokotne zračne in ogledne line v nadstropju. Opaziti je strukturo zidu in način zidanja

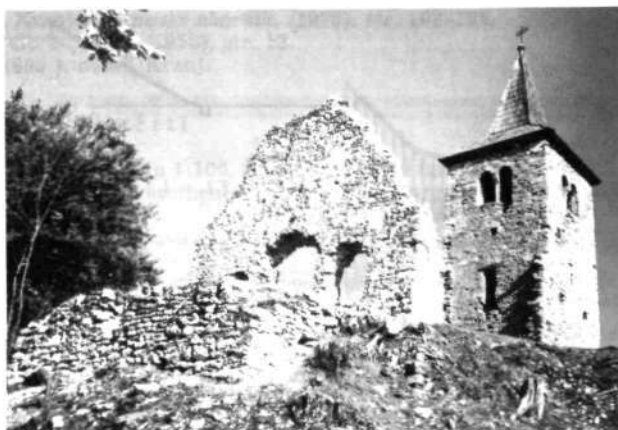
Slika 8. Stanje in ostanki ruševine cerkvice sv. Marjete leta 1985: zvonik na vzhodni strani, na zahodni strani stena ladje in peta preddverja

Pravokotno preddverje (dolž. 5,00 m; šir. 9,30 m; deb. zidu 0,65 m) je bilo dozidano v podaljšku zahodne strani ladje (glej skico A, IV). V obliki podporne zidane pete je bilo grajeno v strmo pobočje (sl. 8). Zidali so jo v slojih iz večjih različno debelih kamnitih apnenčastih klad. Vogali so bili zloženi in šivani na gotški način. Porušili so zgornji zaščitni zid (do viš. 1,00 m) in vogalne pravokotne nosilce strehe. Ohranjena višina pete je bila od tal navzgor le tri metre.

Cerkveni spomenik-ruševina ladje, prezbiterija, zvonika in preddverja je bil pred obnavljanjem leta 1985 v silno zapuščenem, slabem, neuglednem in skoraj v celoti izničenem stanju. V statično razmazanem in nevarnem videzu je ostal zvonik kot alpinistični plezalski vrtec in navpično stoječa, osamljena zahodna stena ladje s podporno peto preddverja. Skupna dolžina meri 21,56 m.

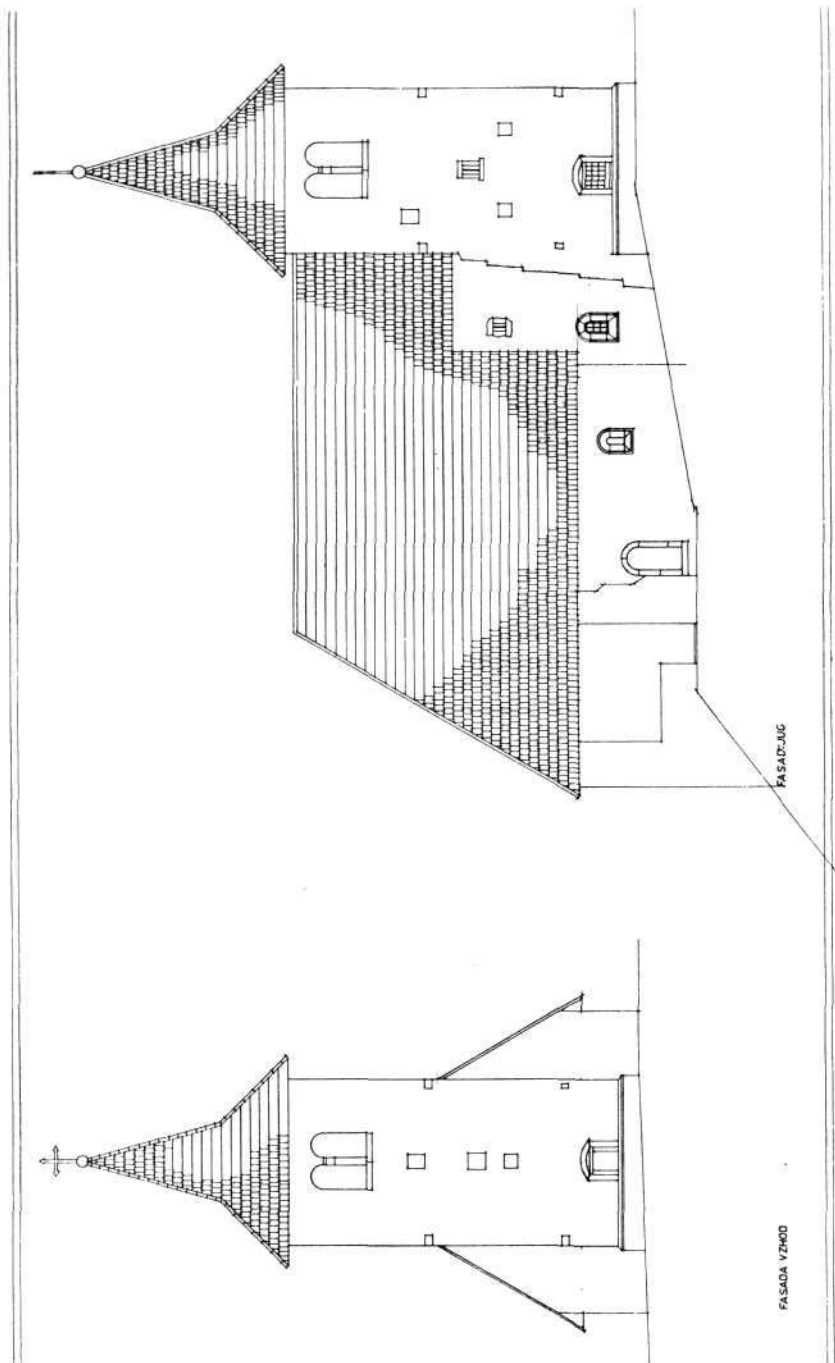
Slika 9. Cerkev sv. Marjete na Šmarjetni gori. Načrt rekonstrukcije (M. Suhadolc, 1988)

Leta 1989 je bila na pobudo župnika Cirila Brgleza iz fare Kranj-Šmartin sakralna stavba obnovljena. V monumentalnem starinskem historičnem izgledu, izgradnji in z usklajenimi kulturno zgodovinskimi in arhitekturnimi detajli jo je študijsko oblikoval po načrtih inž. arch. M. Suhadolc. Zahtevno gradnjo in obnovo je mojstrsko izpeljal gradbenik Pelko z Bleda.
