# DENDROKRONOLOŠKO DATIRANJE KMEČKIH STAVB V VASI SEVNO

## Dendrochronological dating of rural buildings in Sevnno, Slovenia

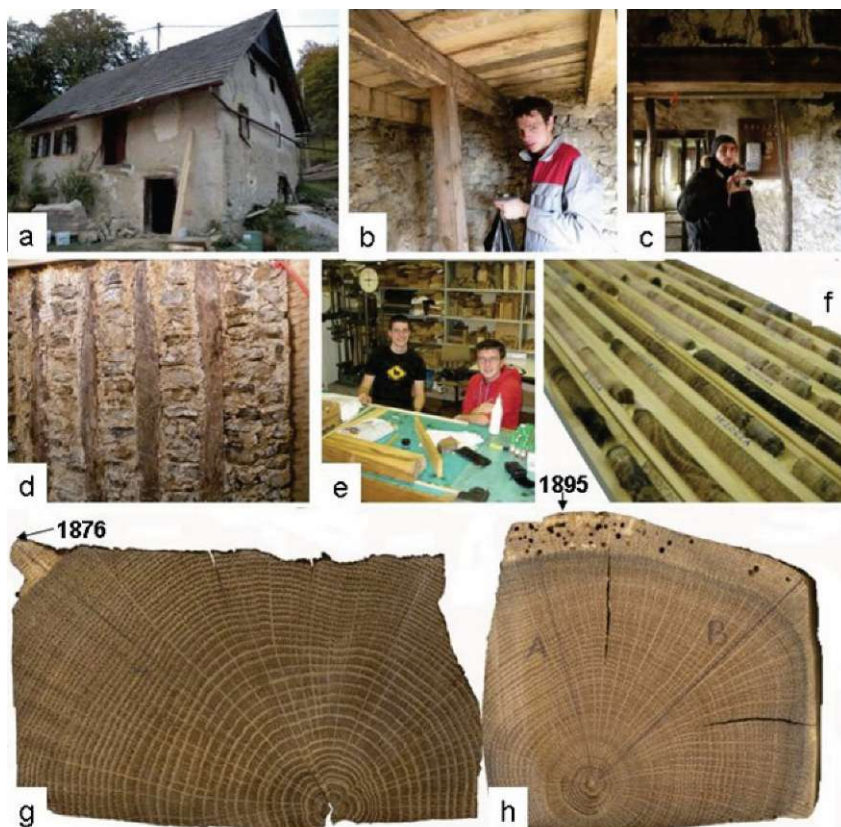
**Slika 1. Matičkova domačija: (a) hiša pred prenovo, (b,c) lesene konstrukcije, (d) predelna stena, (e) študenta pri pripravi vzorcev za analize, (f) nalepljeni izvrtki pred brušenjem, (g) obdelana odrezka hrasta z jedrovino in beljavo in datumom nastanka zadnje branike.**

Hiša je delno podkletena stavba, prislonjena ob breg. Zgrajena je iz kamna in je ometana. Na glavnem pročelju ima lesen »gank«, s katerega je vhod v bivalni del hiše skozi lesena vhodna vrata (slika 1a). Hiša je pokrita s simetrično strmo dvokapno streho, krito z betonskimi zarezniki, s katero so v 1960-ih letih zamenjali prvotno ostrušje s slamnato kritino. Hiša ima dve kleti, ki sta služili za spravilo poljščin. Bivalni del ima več prostorov: vežo, »hišo«,

V laboratoriju smo izvrtke nalepili na letvice z utorji (slika 1f). Nalepljene izvrtke in odrezke smo nato pobrusili v mizarski delavnici s tračnim brusilnim strojem z brusnim papirjem, od bolj grobe do fine granulacije št. 80, 120, 180, 240, 280, 320 in končno 400.

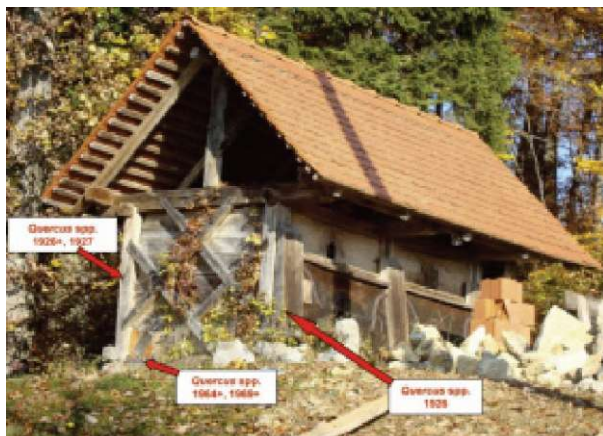
**Slika 3. Svinjak z oznakami mest odvzemov vzorcev, lesno vrsto (*Quercus* - hrast) in datumi zadnjih branik. (+) pomeni, da nekaj branik manjka in da je bil les posekan in vgrajen po navedenem letu.**

»kamro«, črno kuhinjo in »štiblc«. Na podstrešju je hiša imela še eno bivalno sobo - »cimer« in kaščo z veliko leseno žitno skrinjo. Svinjak je v celoti zgrajen iz lesa (slika 3).

Na svinjaku je bilo odvzetih 9 hrastovih izvrtkov, od tega jih je bilo za datiranje primernih pet. Glede na datacijo vzorcev (1927 in 1926) sklepamo, da je bil objekt postavljen po letu 1927 (slika 3). En vzorec je imel namreč 14 branik beljave, dva vzorca pa do 17 branik beljave. Spodnja tramova (datuma zadnjih branik 1964 in 1969, oba
