# Poplava »mesto Celje z njegovo okolico skoraj vsako leto enkrat ali celo dvakrat zadene.«

*Protipoplavni ukrepi v Celju in Savinjski dolini v prvi polovici 19. stoletja\**

**POPLAVA »MESTO CELJE Z NJEGOVO OKOLICO SKORAJ VSAKO LETO ENKRAT ALI CELO DVAKRAT ZADENE.«**

*Protipoplavni ukrepi v Celju in Savinjski dolini v prvi polovici 19. stoletja*

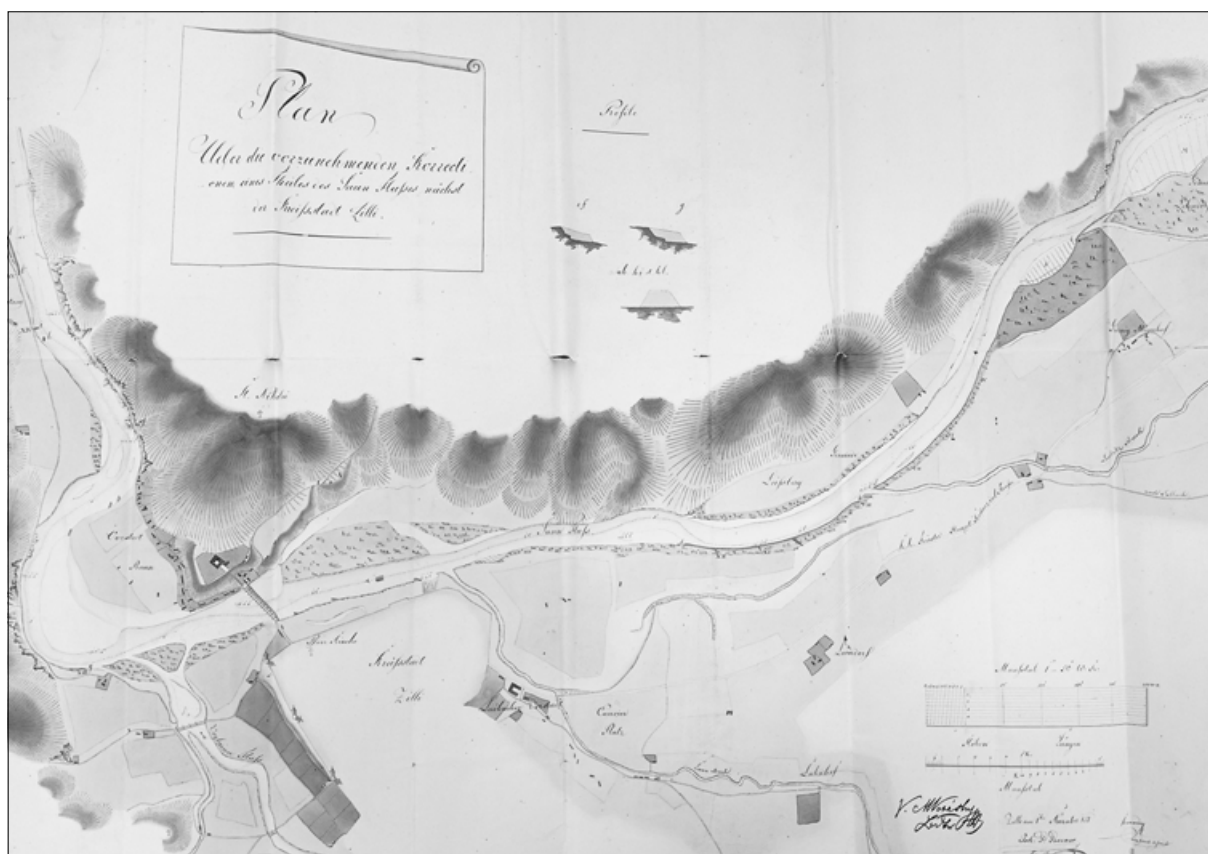
Savinja pri Celju in pri Novem Celju, 1827

(SI\_ZAC/0008, Okrožni urad Celje, t. e. 83, Sava, Savinja, vodne in kopenske poti, s. 83/599)

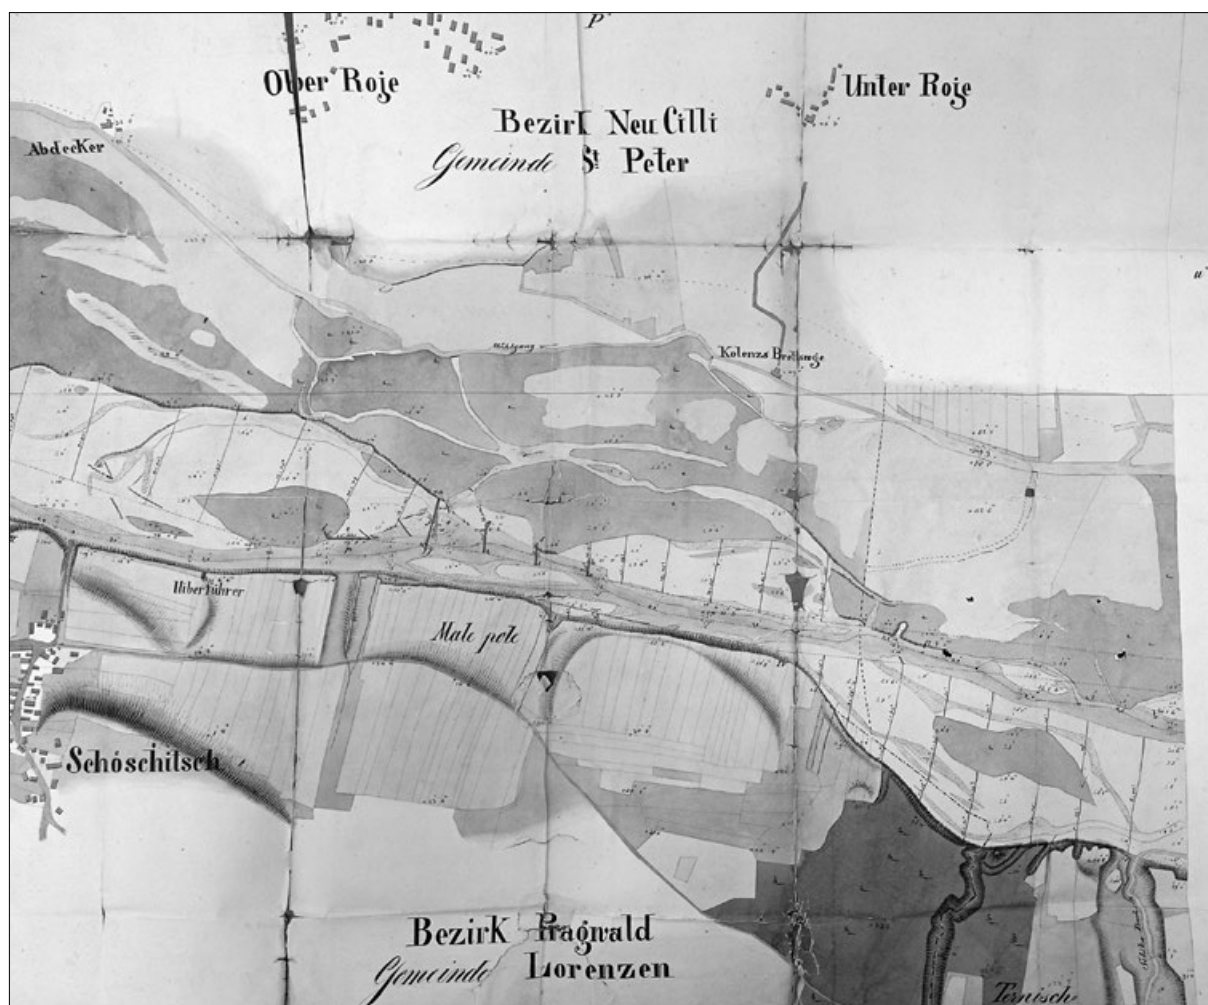
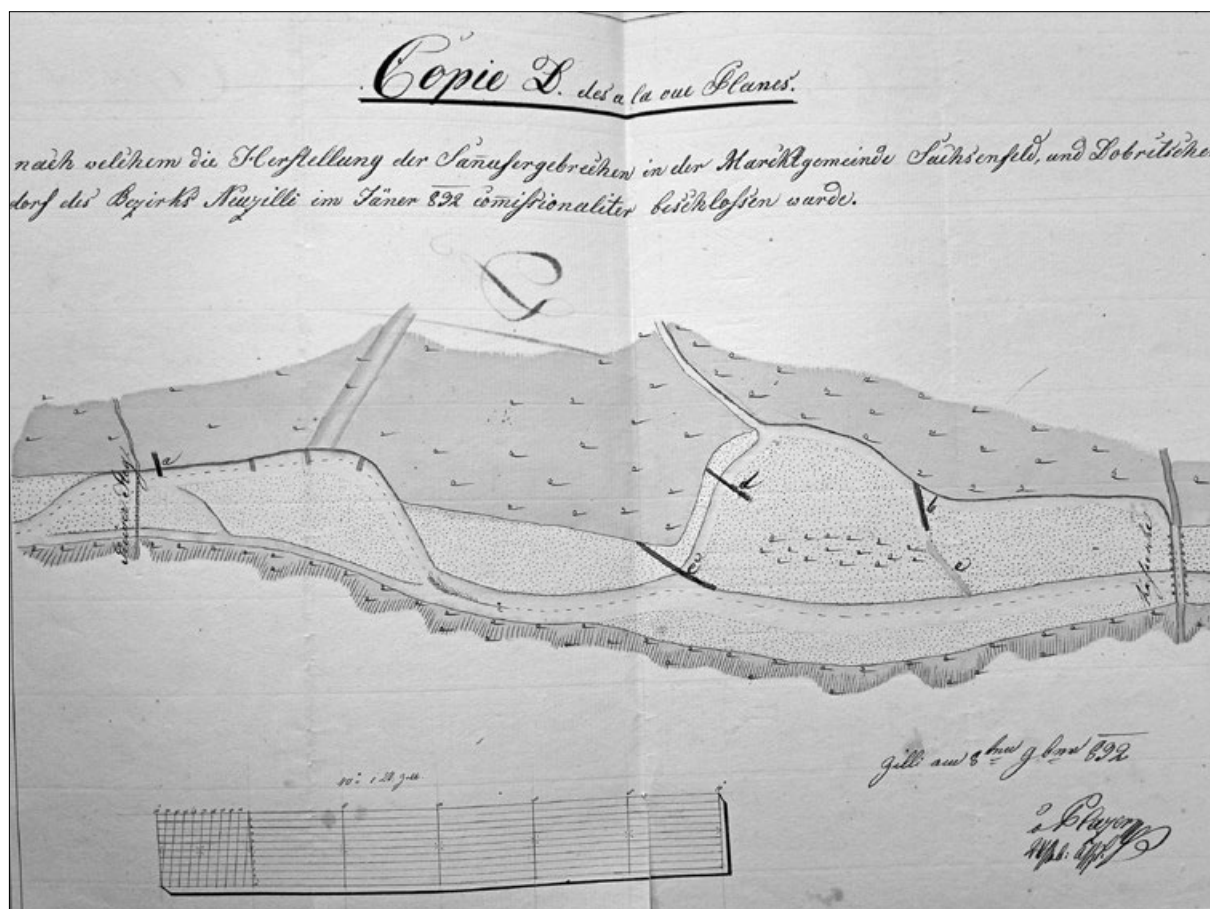
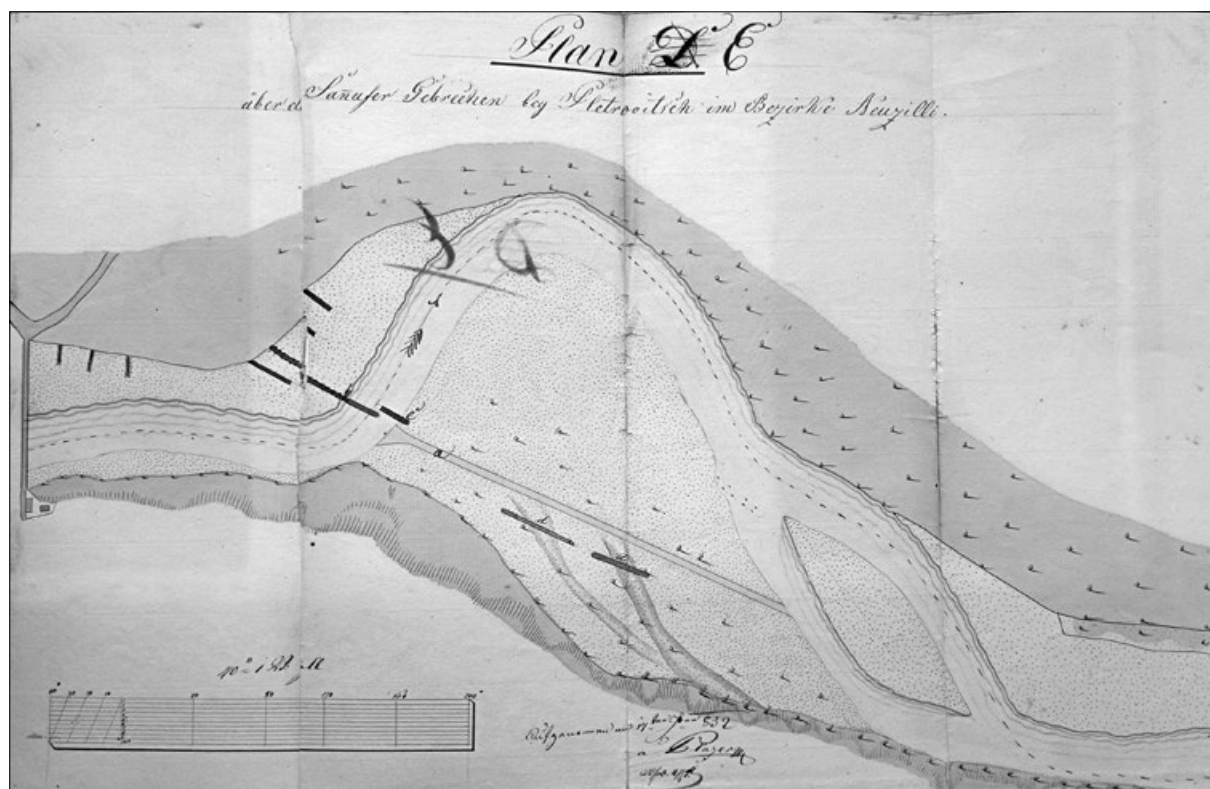
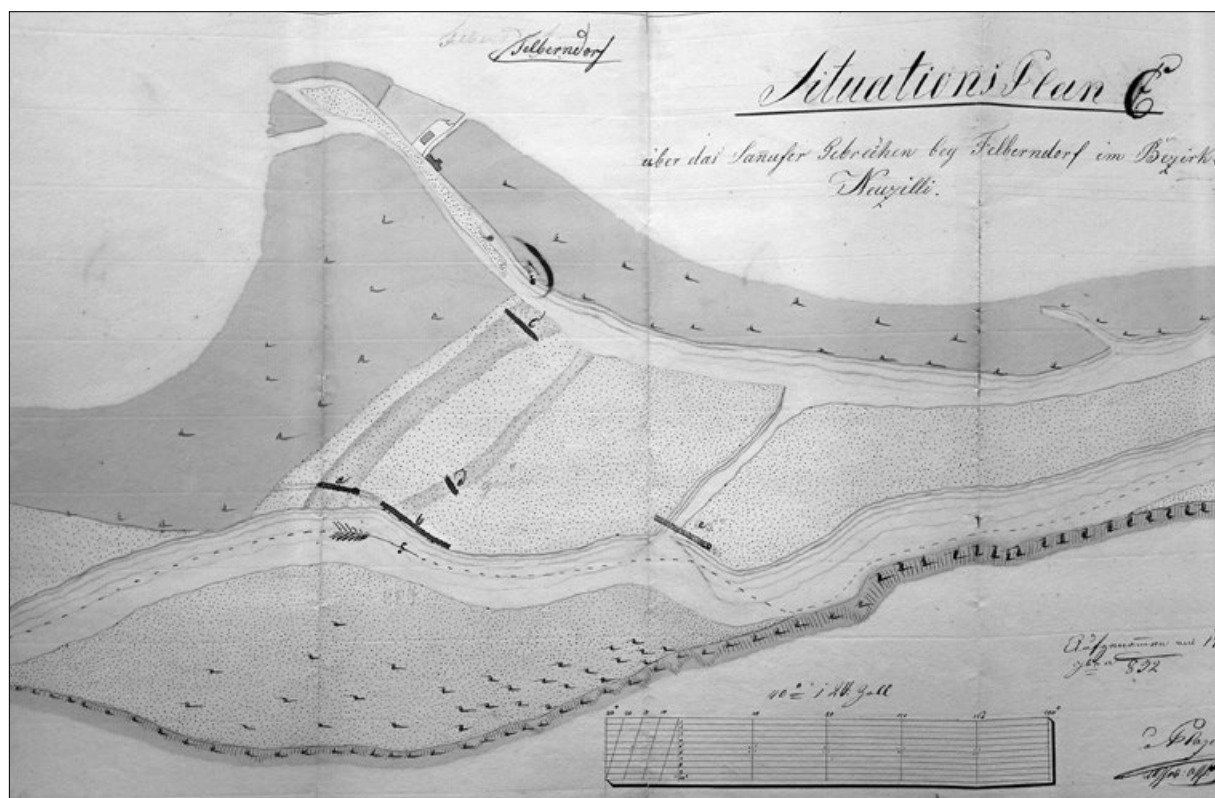
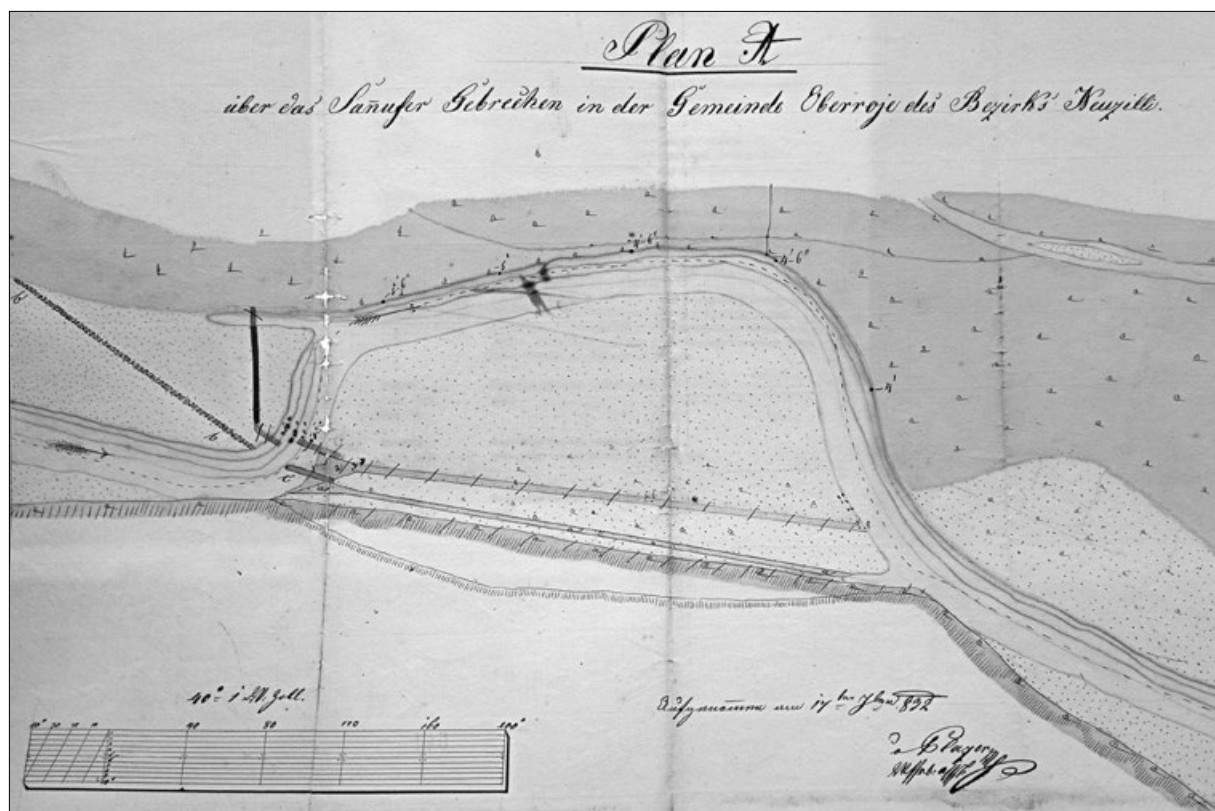
Načrti za utrjevanje bregov Savinje v soseskah Vrbje, Žalec, Dobriša vas, Petrovče in Zgornje Roje, 1832  
(SI\_ZAC/0008, Okrožni urad Celje, t. e. 83, 1833, 1834, *Regulacija Savinje, vodne zgrade*, s. 83/605b)

V začetku 20. let so postavili nekaj zasilnih obrambnih nasipov med Medlogom (Mellach) in Levcem (Lehndorf),<sup>14</sup> v začetku 30. let (leta 1832) pa so pričeli utrjevati poškodovana oziroma uničena nabrežja pri Vrbju (Felberndorf), Žalcu (Sachsenfeld), Dobriši vasi (Dobritschendorf), Petrovčah (Pletrowitsch) in Zgornjih Rojah (Oberroje). Načrt je predvideval izgradnjo prekopa pri mostu v Dobriši vasi v dolžini 170 m, prav tako pa še predelavo 100 m odseka z več zaporami. Pri Sv. Petru je bila v načrtu izgradnja kratkega okljuka, več zapor, ki bi preprečile poplave, so načrtovali tudi pri Zgornjih Rojah, Žalcu in Vrbju, na več mestih pa nove nasipe. Pri Petrovčah naj bi nabrežja utrdili s piloti, postavili več zapor, prav tako pa na novo izkopali skoraj pol kilometra dolg prekop. V Levcu je voda ogroža-

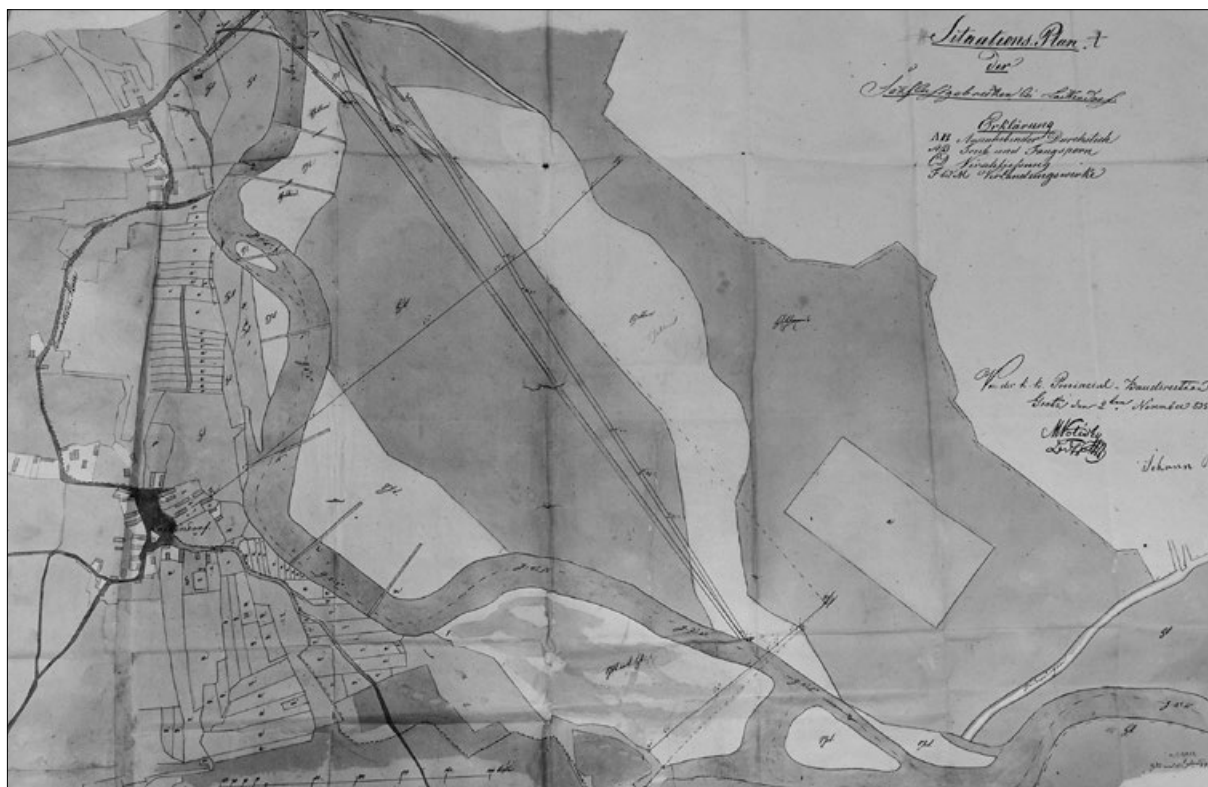
Načrt jezov pri Latkovi vasi

(SI\_ZAC/0008, Okrožni urad Celje, t. e. 84, 1835, 1836, Regulacija Savinje, vodne zgradbe, s. 83/605d)

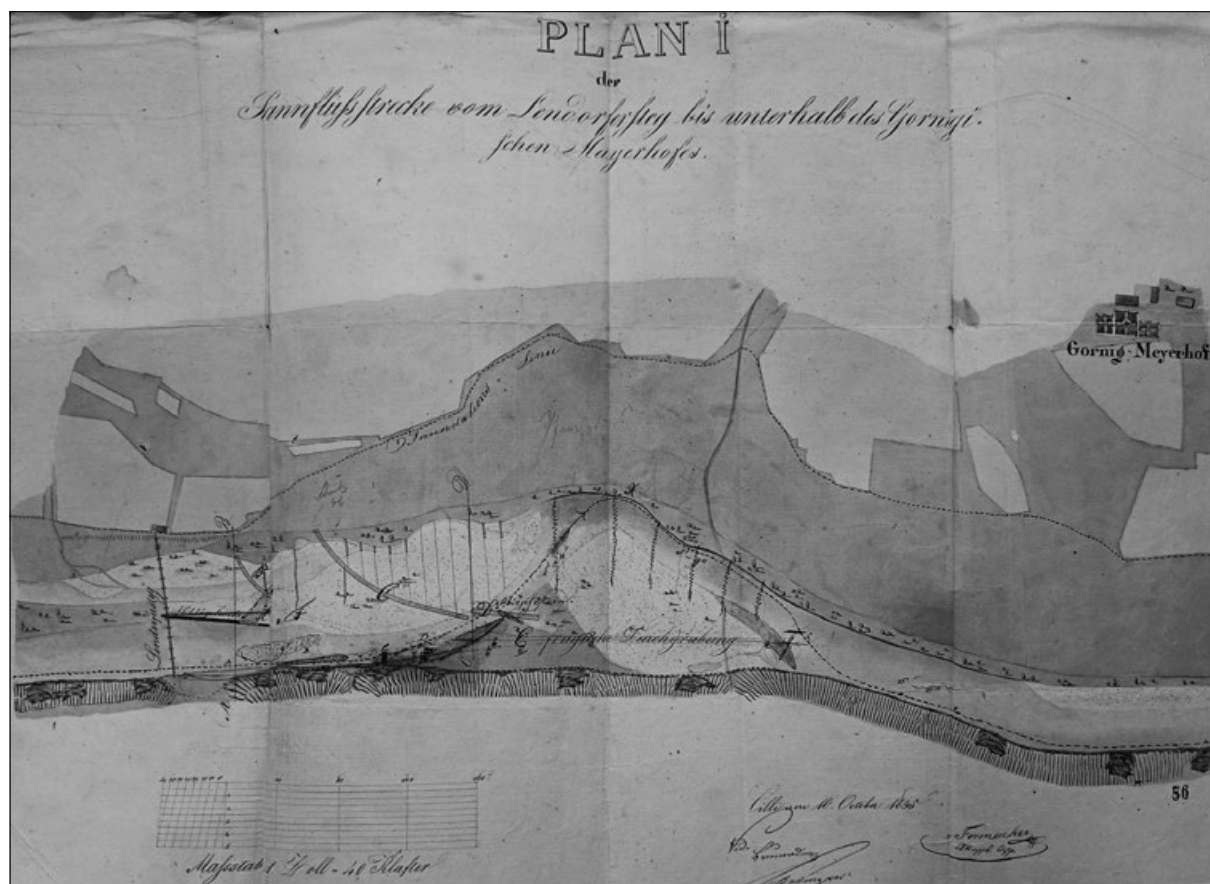
Načrt struge pri Levcu

(SI\_ZAC/0008, Okrožni urad Celje, t. e. 84, 1836-1838, Regulacija Savinje, vodne zgradbe, s. 84/609a)

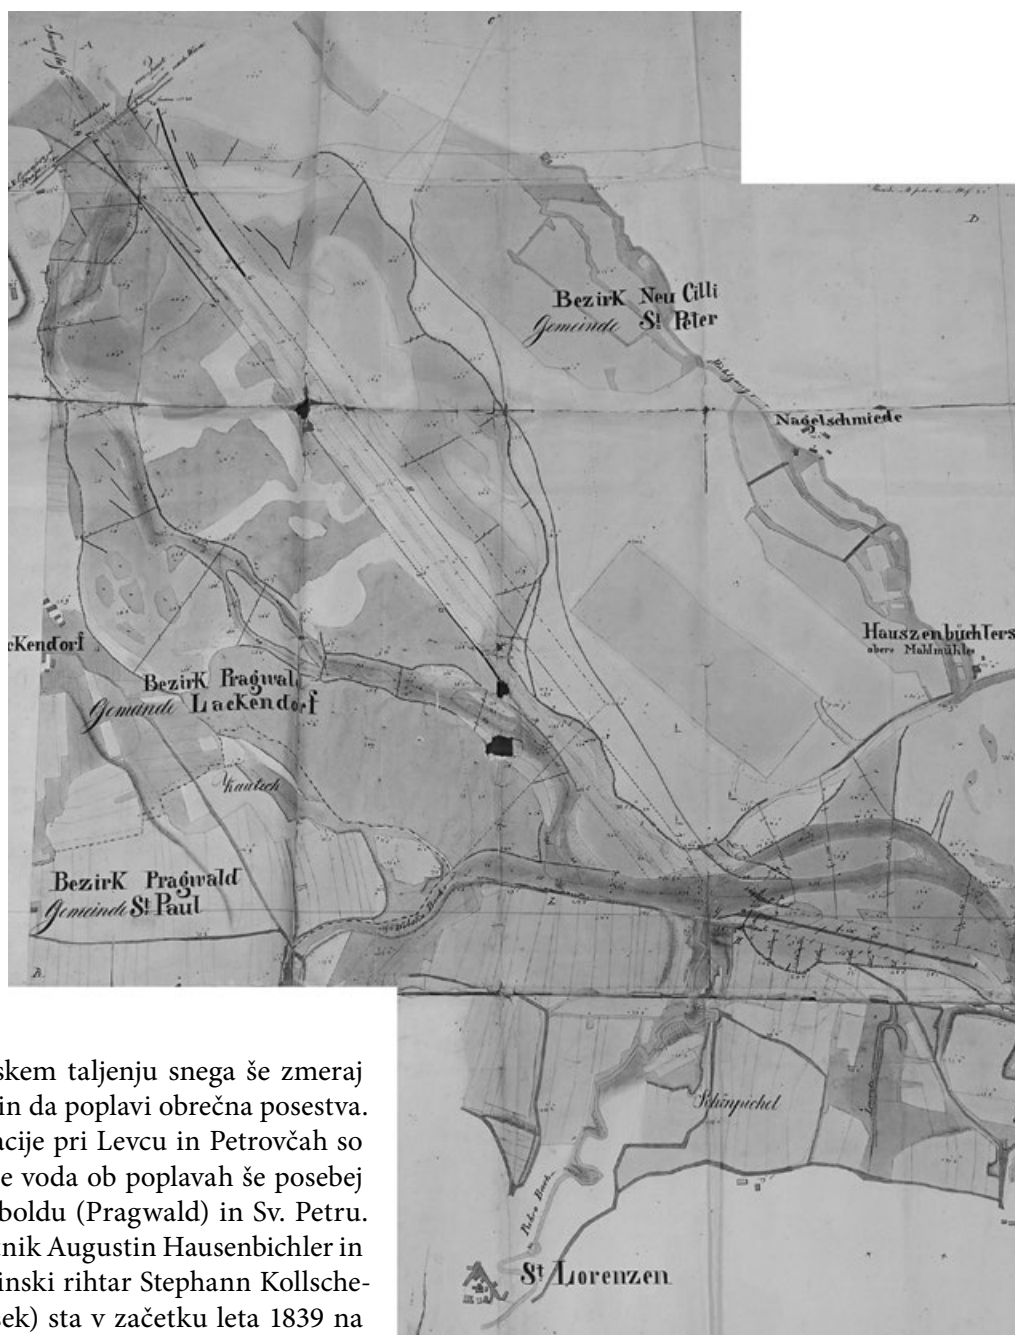
Savinja, pritok Bolska in načrtovani prekop pri Latkovi vasi (SI\_ZAC/0008, Okrožni urad Celje, t. e. 85, 1839, 1840, Regulacija Savinje, vodne zgradbe, s. 85/610a)

ob spomladanskem taljenju snega še zmeraj precej nevarna in da poplavi obrečna posestva. Nedavne regulacije pri Levcu in Petrovčah so povzročile, da je voda ob poplavah še posebej narasla pri Preboldu (Pragwald) in Sv. Petru. Poštar in posestnik Augustin Hausenbichler in šempetrski občinski rihtar Stephann Kollschegg (Štefan Kolšek) sta v začetku leta 1839 na pristojne urade naslovila dopis, kjer sta svarila glede neposredne nevarnosti v primeru narasle Savinje. Še posebej je poplavljal polja na levem bregu Savinje pri Sv. Lovrencu (St. Lorenzen), kjer je bila potrebna nujna sanacija nabrežja, sicer je grozilo tudi poljem (in hišam) v Zgornjih in Spodnjih Rojahn ter v Vrbju. Reka je ob poplavi (še posebej zaradi pomanjkanja gozda ob strugi) pač ubrala svojo pot in močno prizadela okolico. Že septembra so bili narejeni načrti, kako bi pristopili k regulaciji tega dela reke. Odločili so se za izdelavo prekopa pri Latkovi vasi, s katerim

bi zaobšli številne ovinke, ki jih je ustvarila reka in ki so povzročali dvig vode.<sup>38</sup>

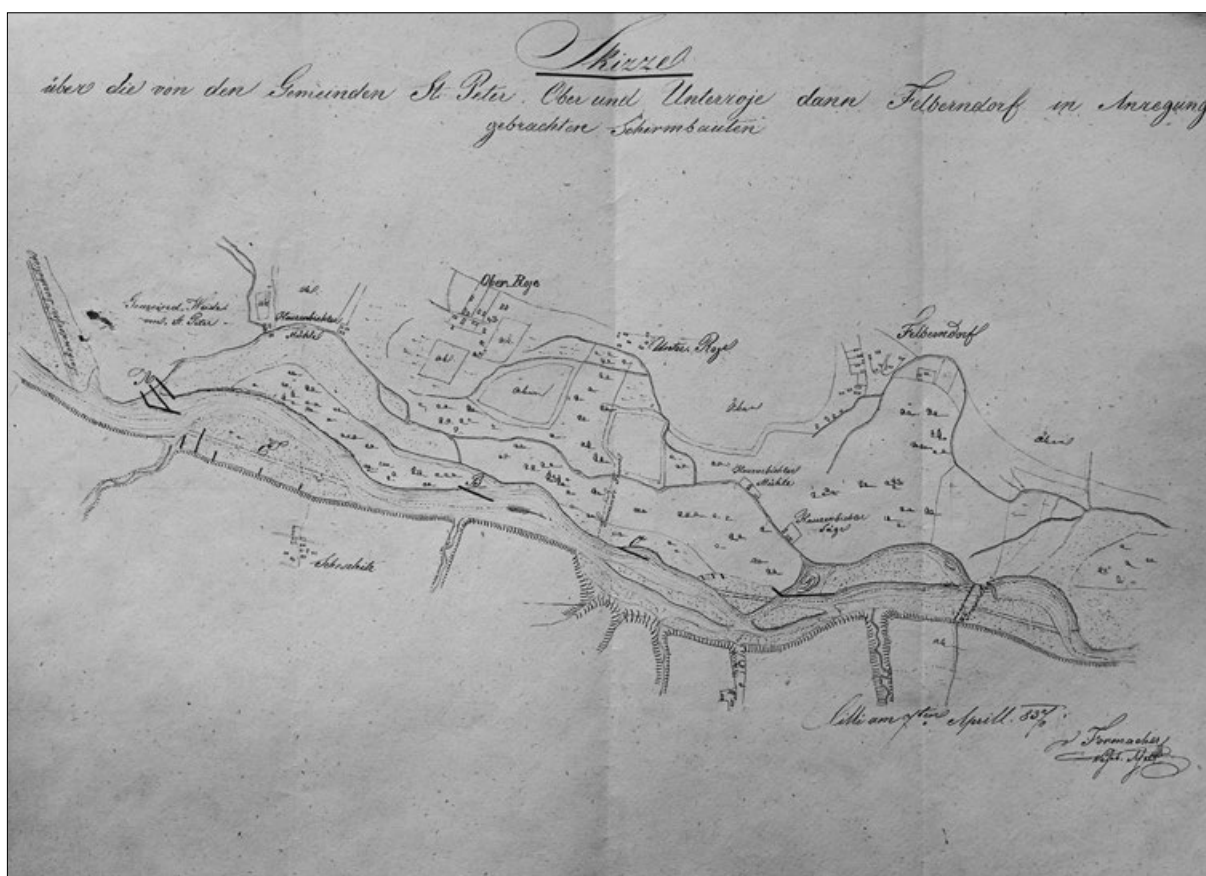
Struga Savinje pri Šempetru, Rojah in Vrbju ter predvideni nasipi  
(SI\_ZAC/0008, Okrožni urad Celje, t. e. 86, 1838-1840, Regulacija Savinje, vodne zgradbe, s. 86/611a)

Pozimi in spomladi 1837 je več poročil navajalo, da je precej ogroženo območje Šempetra, Zgornjih in Spodnjih Roj ter Vrbja, kjer so po nedavni visoki vodi predvideli izgradnjo nasipov v dolžini slabega kilometra. Problematično je bilo tudi območje Petrovč in Dobriše vasi, kjer je narasla voda hitro poplavlila polja in travnike ter precej prizadela območje.<sup>27</sup> Poleti 1837 so začeli z deli pri Levcu in v dolžini slabih 450 m (do mostu v Kasazah) bregove utrdili s piloti,<sup>28</sup> z deli pa nadaljevali tudi pri Petrovčah in reko vsled nizkega vodostaja za lažjo plovbo v začetku avgusta tudi očistili (odstranili so poškodovane oziroma moteče pilote in izvlekli podrti drevesa). Toda konec meseca je strugo zalila voda in prestopila bregove, zalila posesti in ogrozila plovbo.<sup>29</sup> Jeseni je komisija ugotavljala, da ima reka na tem mestu precej nevaren karakter in da bo vožnja brez ukrepov kmalu postala nemogoča, nadaljevalo pa se bo poplavljanje okolice. Zato so oblasti
