# FUKUŠIMA 2011 – nesreča brez večjih vplivov, ki vseeno pomeni konec jedrske renesanse

dr. Gregor Omahen, predstojnik  
Centra za fizikalne meritve,  
ZVD Zavod za varstvo pri delu d. d.  
Chengdujska cesta 25  
1260 Ljubljana Polje

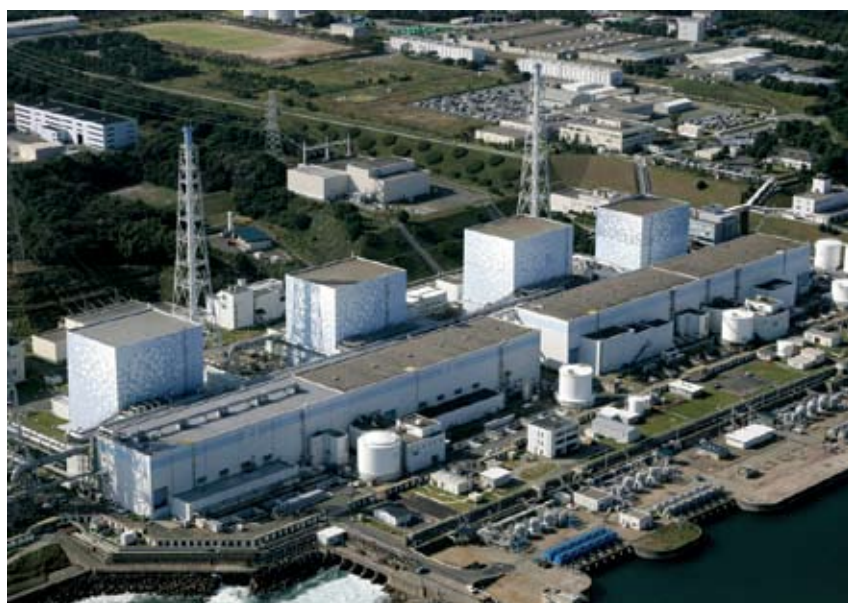
**Slika 2:** Jedrska elektrarna Fukušima 1 pred potresom

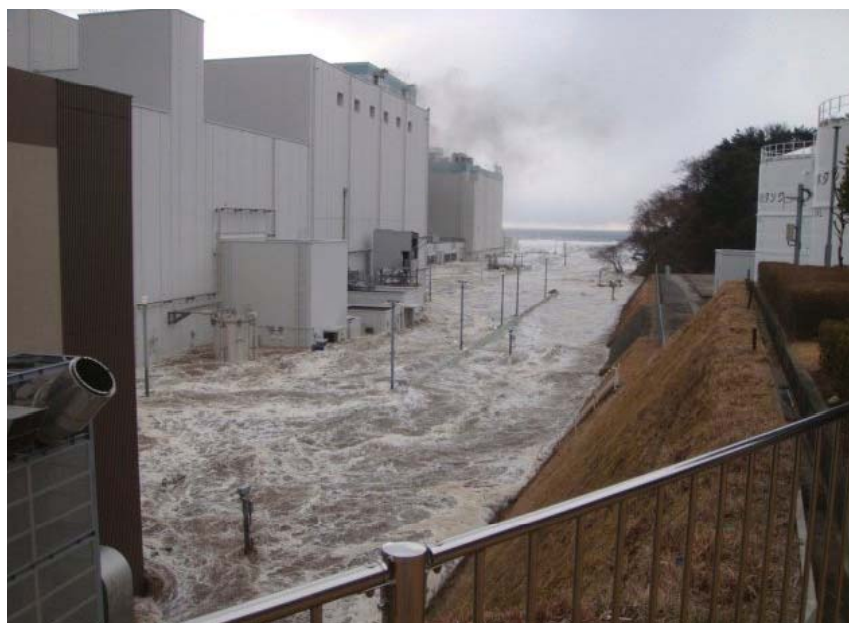
**Slika 3:** Poplava v jedrski elektrarni Fukušima 1, ki jo je povzročil cunami.  
Vir: VGB Power Tech.

Ob potresu je zaradi premika vodnih mas nastal cunami. Do najbližje obale je potreboval 15 minut, do Fukušime 55 minut. Okoli jedrske elektrarne Fukušima 1 so zgrajeni valobrani, ki bi zaustavili valove višine 5,8 metra. Cunami, ki ga je povzročil potres, je imel ob obali Fukušime višino 14 metrov. Velike količine vode so zalile jedrsko elektrarno Fukušima 1 do višine 2–3 metre (slika 3) in povzročile, da so dizelski generatorji obstali.
