# Oltarni слиki iz cerkve sv. Lovrenca in Kancijana na Hotavljah

Oris konservatorsko-restavratorskih postopkov

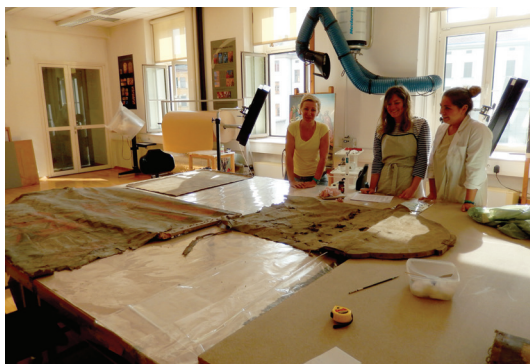
Poškodovani sliki so najprej sprejeli v pregled na Oddelku za stafelajno slikarstvo v Restavratorskem centru v Ljubljani. (foto: Jure Ferlan)
