## UGOTAVLJANJE POŠKODB VRVNIH PRIŽEMK IN ANALIZA VZROKOV NJIHOVEGA NASTANKA

### AN ASSESSMENT OF THE DAMAGE TO ROPEWAY CLIPS AND AN ANALYSIS OF THE SOURCE OF THE DAMAGE

Žiga Bajt<sup>1</sup>, Viljem Kuhar<sup>1</sup>, Andraž Legat<sup>1</sup>, Mirjam Leban<sup>2</sup>, Janez Gomboc<sup>1</sup>

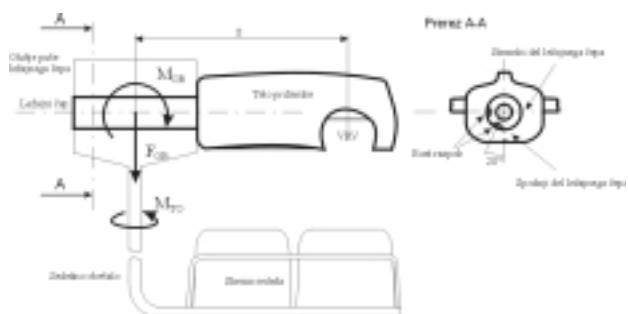
S stališča obremenitev je kritično mesto radij na prehodu iz ležajnega čepa v telo prižemke (slika 1), kjer je poleg oblikovnega zareznega učinka tudi največji upogibni moment ter obrabna in koroziska izpostavljenost. Kritično mesto je tudi na prižemalnem delu vrv, kjer so utori za natekalne jezičke.

**Slika 2:** Obremenitve na prižemko -  $F_{OB}$  = teža obešala s potniki,  $M_{OB}$  = upogibni moment velikosti  $F_{OB}^*$ s,  $M_{TO}$  = torzijski moment okrog navpične osi sedežnega obešala

**Figure 2:** Ropeway clip loads -  $F_{OB}$  = load of the hanger bar with passengers,  $M_{OB}$  = bending moment  $F_{OB}^*$ s,  $M_{TO}$  = torsional moment around the vertical axis of the hanger bar

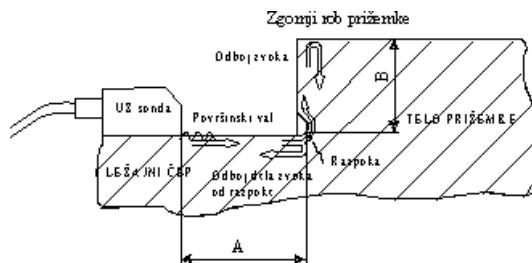
**Slika 3:** Pot zvoka po ležajnem čepu prižemke

**Figure 3:** Sound propagation through the bearing bolt of the ropeway clip
