## POŠKODBE NA PAROVODIH IZ JEKLA 14 MoV 6 3

### DAMAGE TO STEAM PIPES MADE OF 14 MoV 6 3 STEEL

**Dimitrij Kmetič<sup>1</sup>, Jelena Vojvodič Tuma<sup>1</sup>, Boris Arzenšek<sup>1</sup>, Matjaž Dvoršek<sup>2</sup>,  
Jože Lenart<sup>2</sup>**

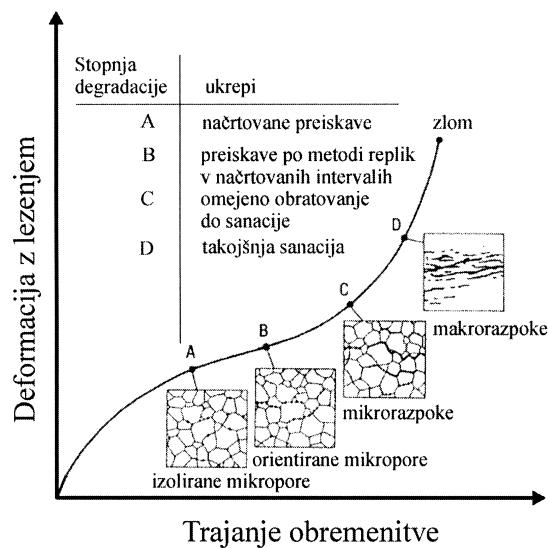
Z mikrostrukturimi preiskavami po metodi replik smo odkrili poškodbe na zvarih ohišij ventilov iz jeklene litine GS17CrMoV511 s parovodi in na zvarih na parovodih iz jekla 14MoV63. Poleg rasti karbidnih zrn smo v mikrostrukturi toplotno vplivanih področij na strani jekla 14MoV63 opazili mikropraznine, nize mikropraznin in kratke mikrorazpoke po mejah avstenitnih kristalnih zrn. Na vzorcih, izrezanih na zvarih sita s parovodom, smo pri natančnejših preiskavah v SEM opazili mikropraznine tudi v varu. Poškodbe so nastale zaradi deformacije z lezenjem na zvarih, ki so pri delovni temperaturi obremenjeni z notranjim pritiskom pare, z napetostimi zaradi varjenja ter še z dodatnimi stabilnimi in spreminjajočimi se napetostimi zaradi obratovanja (nihanje temperature, upogibni momenti, vibracije). Na zunanjih lokih parovodov poškodb nismo opazili.

**Slika 12:** SEM-posnetek mikropor ob karbidnih zrnih v varu

**Figure 12:** SEM micrograph of microcavities at carbide particles in the weld metal
