# **Doporučení pro požární bezpečnost fotovoltaických systémů instalovaných na plochých střechách budov**

**Březen 2025**

Grunde Jomaas, Aleš Jug, Nik Rus  
Slovenian National Building and Civil Engineering Institute,  
Lublaň, 2025

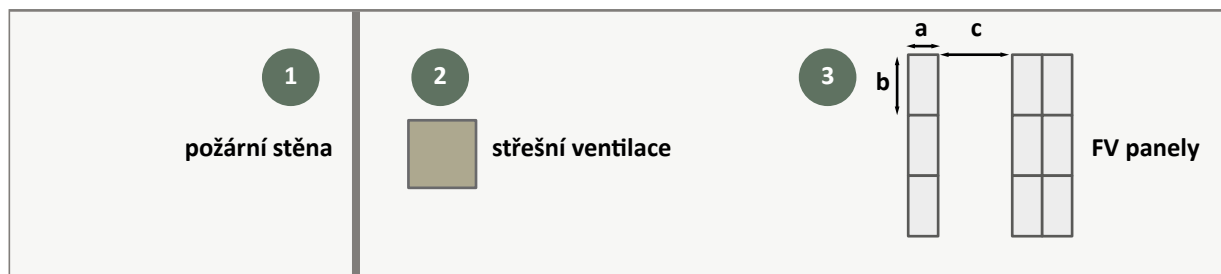
Obrázek 8: Pohled shora na střešní konstrukci s (1) protipožární stěnou, (2) střešní ventilací a (3) FV panely. Vzdálenost střešních větracích otvorů od protipožární stěny musí rovněž splňovat národní normy.

U požárů střech s fotovoltaickými systémy je zásadní pečlivě zvážit vlastnosti protipožární stěny (jak se ukázalo na případě požáru budovy ASKO v Norsku), umístění střešních větracích otvorů, vzdálenost mezi fotovoltaickými poli (c) a velikost fotovoltaického pole ( $a \cdot b$ ).

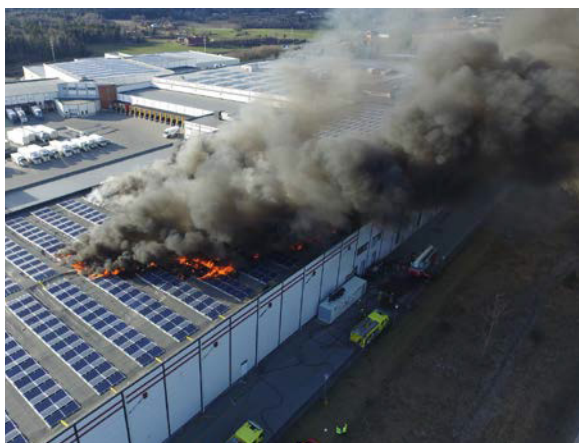
Požár ASKO v Norsku se rozšířil přes mnoho polí a také přes vnitřní protipožární stěnu, čímž byl překročen požární úsek.

Požár ASKO v Norsku („Brannen i ASKO-bygget“, 2017), jenž vznikl od nabíjecího vysokozdvizného vozíku, je velmi dobrým příkladem vzniku požáru uvnitř budovy, který později ovlivnila fotovoltaika. Požár se z jednoho vnitřního požárního úseku rozšířil skrz střechu s FV systémem a poté se šířil do dalšího požárního úseku. Rozsáhlé rozšíření požáru způsobily dva faktory: FV systém (panely a skladba střechy) a chybějící prodloužení protipožární stěny nad úroveň střechy. Požár zničil plochu 9000 m<sup>2</sup> z celkových 100 000 m<sup>2</sup> a způsobil škodu v hodnotě přibližně 200 milionů norských korun (výše škody byla při nedávné aktualizaci zdvojnásobena kvůli přerušení obchodu a logistiky). Díky rozsáhlému hasebnímu zásahu se podařilo požár lokalizovat v požárním úseku mrazicího skladu objektu.

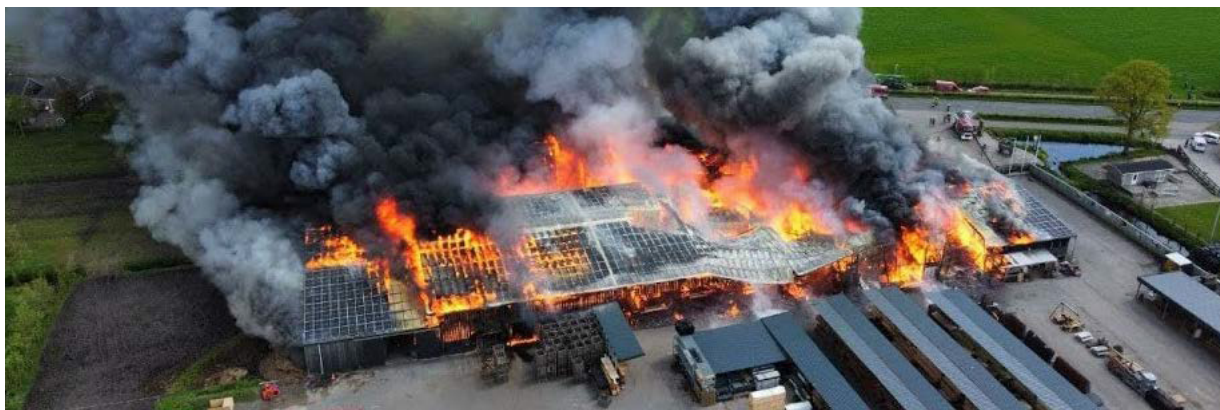
Požár v Noardburgumu v Nizozemsku vyvolal obavy o životní prostředí několik kilometrů od místa požáru.

Velký požár ve skladu v Noardburgumu v Nizozemsku z 20. května 2021 poukazuje na navazující ekologické problémy, které mohou vzniknout v důsledku požárů fotovoltaických systémů (Bellini, 2021). Magistrát v tiskové zprávě uvedl, že obdržel 73 oznámení od obyvatel, kteří byli znepokojeni přítomností fragmentů fotovoltaických modulů na svých pozemcích. Podle Urse Muntwylera, experta na požáry fotovoltaických instalací a generálního ředitele švýcarské strojírenské společnosti Ingeniebüro Muntwyler, jsou nalezené fragmenty, které jsou vidět i na snímku zveřejněném v tiskovém prohlášení obce, podobné těm, které našel po požáru fotovoltaiky ve švýcarské vsi Lanzenhäusern.

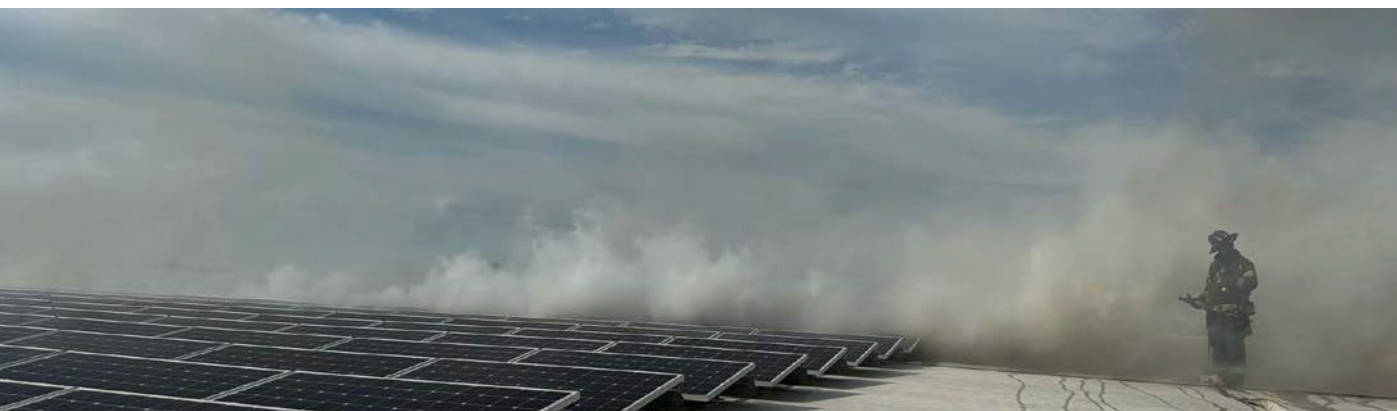
Hasič v kouři z požáru fotovoltaiky na střeše v Robbinsvillu, NJ, USA. Ramali a kol. (2023) navrhli, aby se hasiči před, během a po požárech fotovoltaiky řídili seznamem bezpečnostních pokynů. Jedním z nich je používat osobní ochranné pracovní prostředky.
